R54:1978

**Olika metoder att rengöra
värmepannor från fasta
beläggningar**

**Fältundersökningar och
utvärderingar av olika metoder**

**Bo Grundsell
Stig Nilsson**

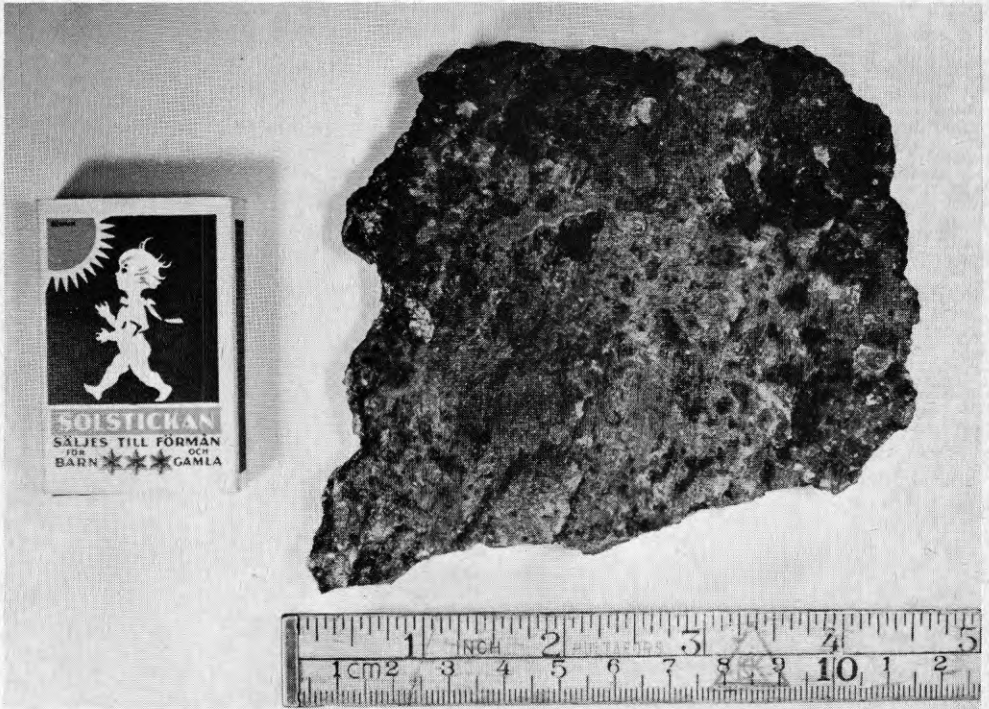
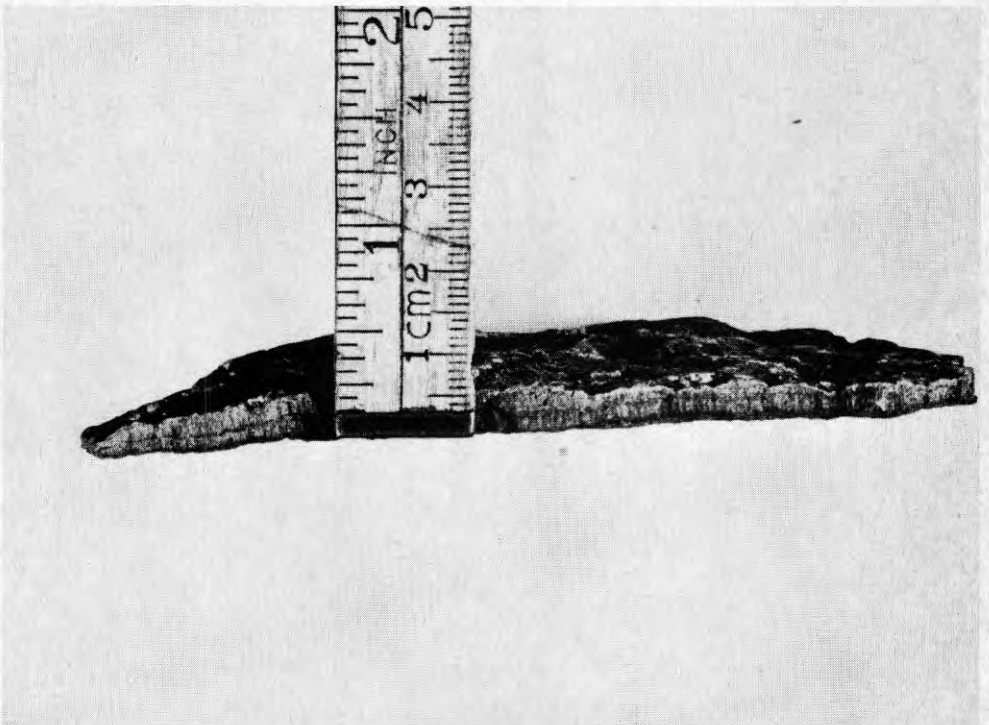
Fotografi av ett stycke av fast beläggning från en oljeeldad panna
