R47:1978

VILLA-80

**— fjorton energisnåla
småhus i Umeå**

1. byggskedet

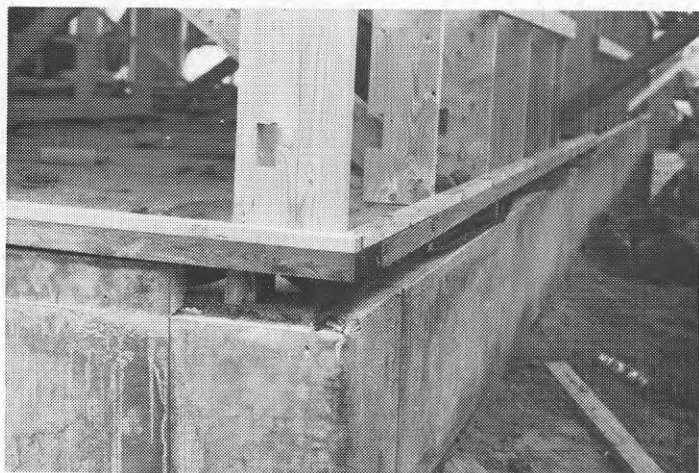
FIG 21
Hus 1. Grundplattan hade ett hörn 10 cm lägre än övriga. Syllen måste pallas upp.

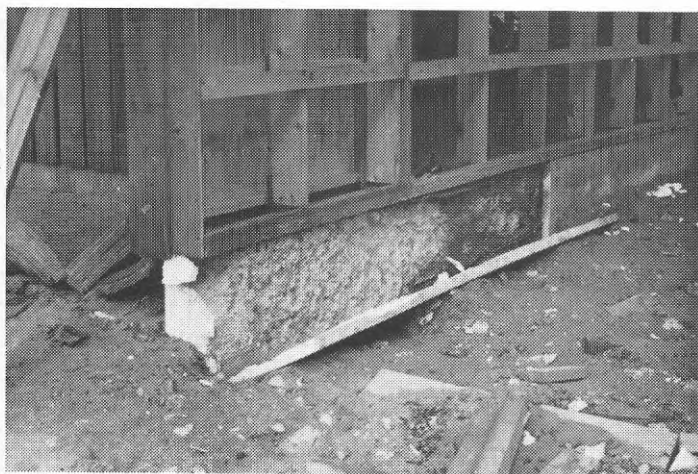
FIG 23
Hus 2. Grundplattan hade gjorts drygt 5 cm för stor. En del betong bilades bort, men resten "klarade man" genom att minska kantisoleringen.

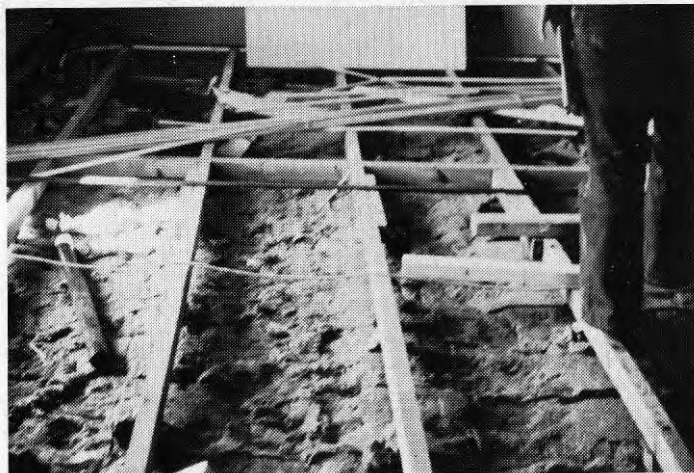
FIG 29
Hus 1, 2. Mineralull i golv som lagts ut för tidigt, och som till stora delar trampades ihop.

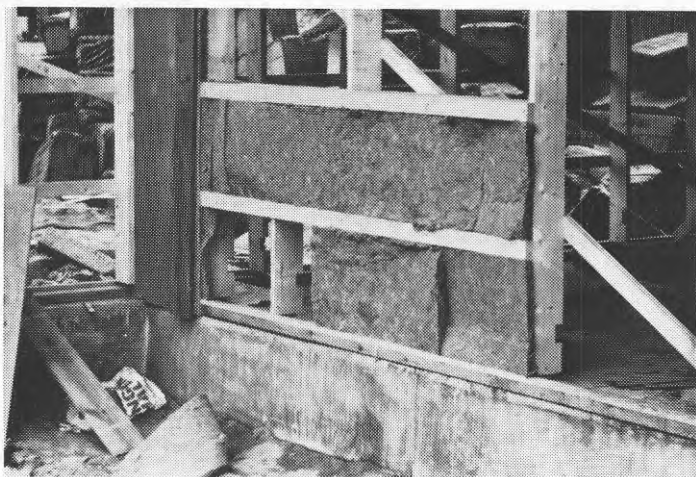
FIG 31
Hus 1, 2. Konstruktionen med korsande regler, där yttre isoleringsskiktet måste göras innan vindskyddet spikas på vållade problem. Mineralullen hade inget stöd och man använde för lös mineralull.

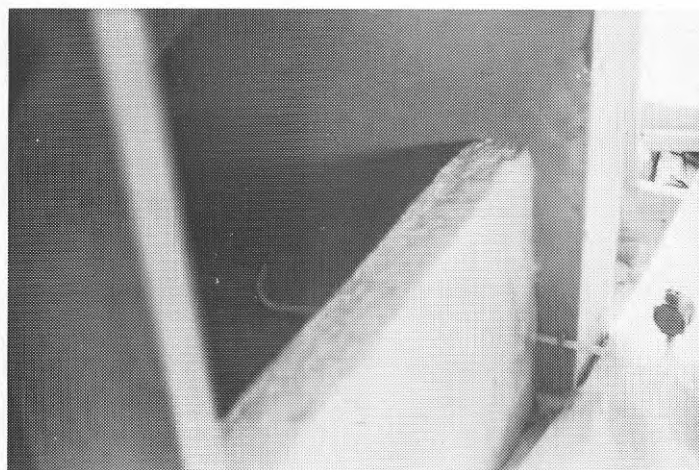
FIG 39

Hus 7, 8. Elrör dragna från varmt utrymme genom kallt åter till varmt. Onödiga köldbryggor.

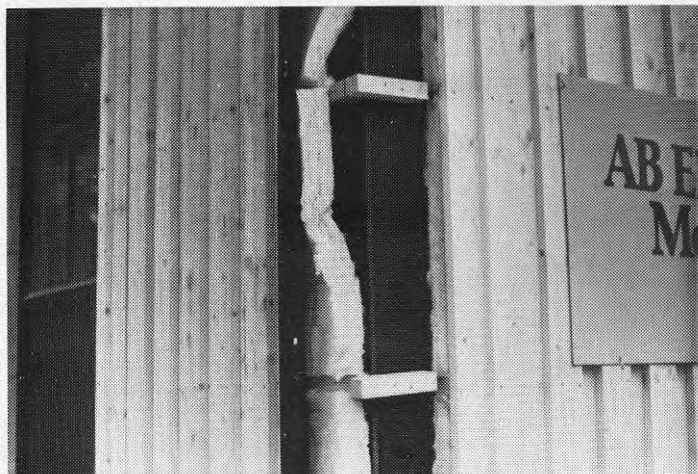
FIG 40
Hus 7, 8. Isoleringen av
hörn svår att få bra.

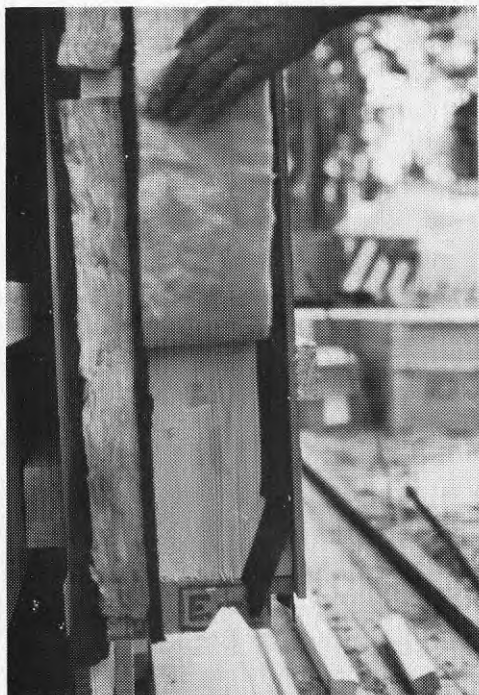
FIG 41
Hus 7, 8. Även lösningen
av skarvarna i plan mel-
lan elementen var sådan
att det var svårt att få
isoleringen bra.

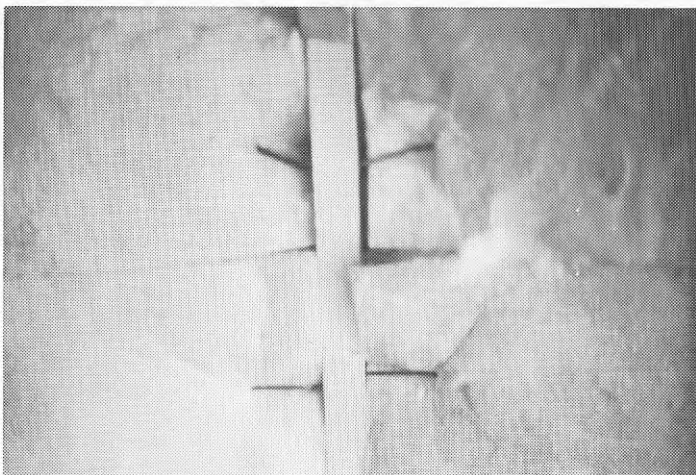
FIG 43
Hus 9-12. Upphängning
av mineralull i snedtak
med spikar. Tveksam
lösning.

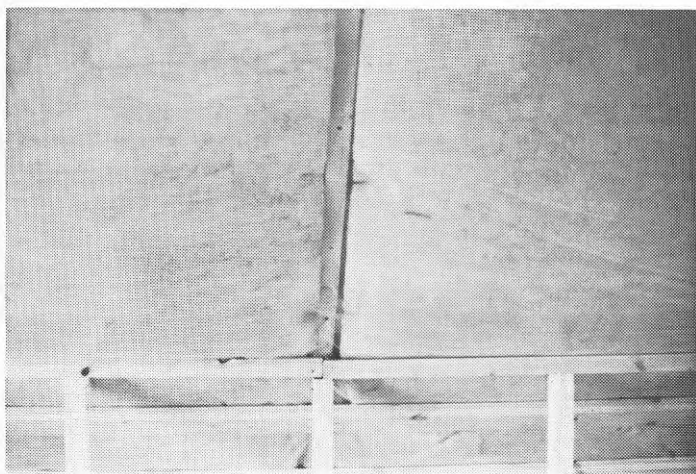
FIG 44
Hus 9-12. Dålig pass-
ning mellan isolering
och reglar i tak. Ski-
vorna upphängda i spi-
kar.

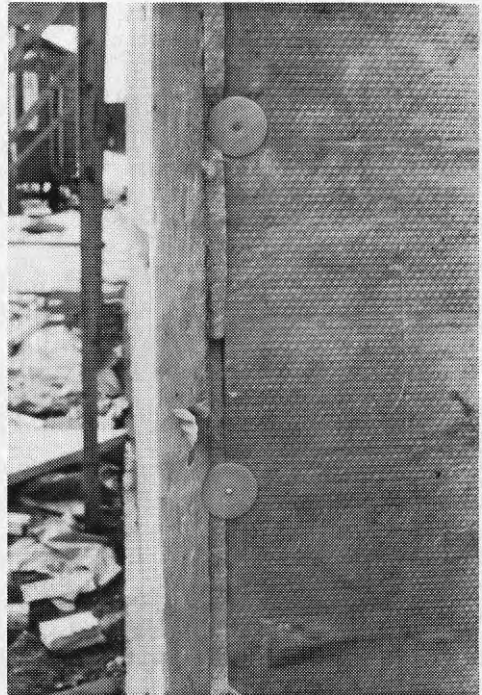
FIG 48

Hus 13, 14. "Hoplappad" vindskiva av mineralull. Mineralullens pappskikt har vänts inåt.

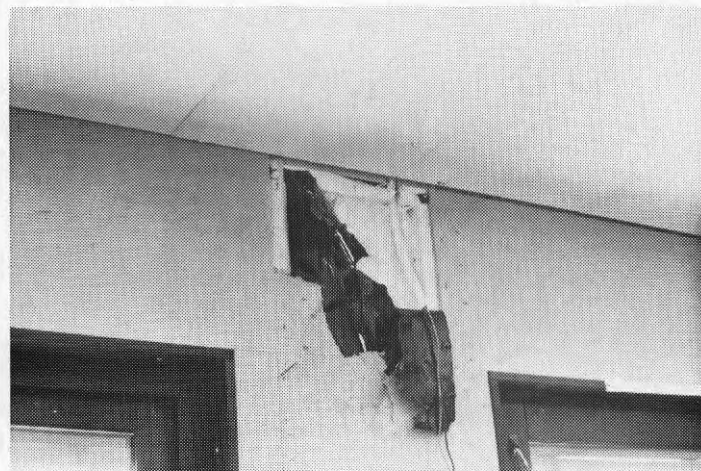
FIG 58

Hus 7, 8. Färdig vägg sönderslagen för dragning av elrör. Den sönderslitna plastfolien ersattes inte.

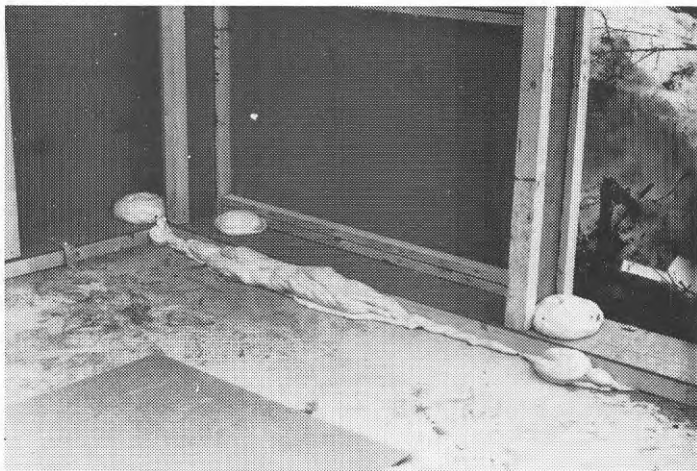
FIG 59
Hus 7, 8. "Vädringshål"
i bjälklagska sett.

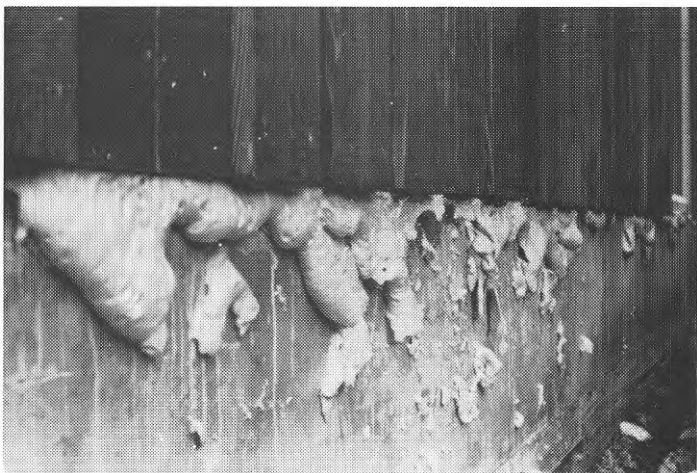
FIG 61
Hus 9-12. Stora mängder
skum kunde tränga ut om
syllen tätade dåligt mot
betongplattan.

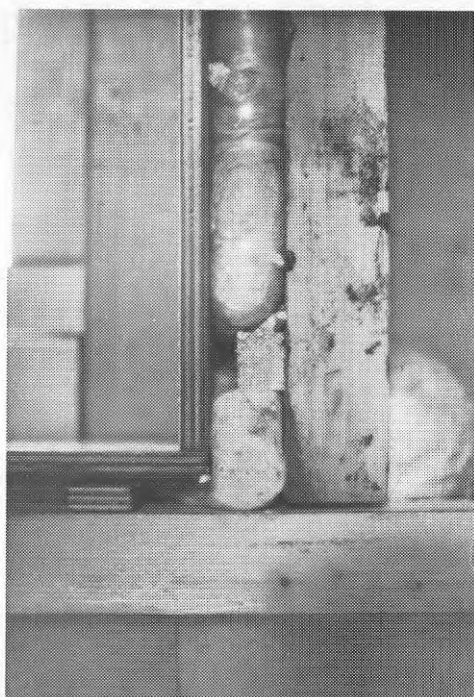
FIG 66
Hus 9-12. Fönstertätning
med fogs-kum. Särskild
noggrannhet krävs så att
alla håligheter blir ut-
fyllda.

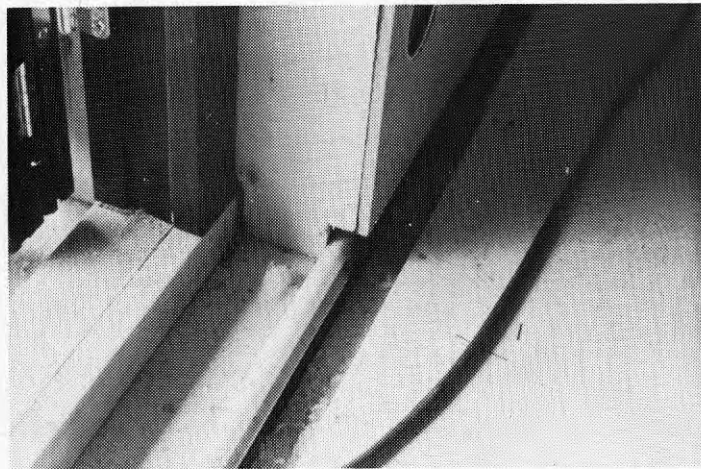
FIG 75
Hus 7, 8. Slits i ytter-
vägg (element) för el
rördragning.
