**R44:1978**

# **Träfönsters beständighet**

**Del 2: Fönster utformade  
enligt aktuell SIS standard**

**Gunilla Billgren**

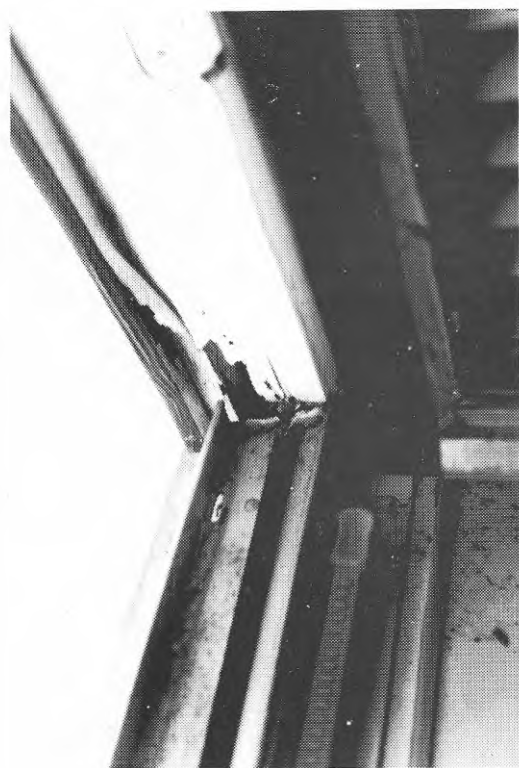
Vattenläckage i fönstren har från många håll rapporterats som ett stort problem. Regnvatten rinner via tätningsskenan in genom fönstret i hörnsammanfogningen mellan sidstycke och bottenstycke. Vatten kan också rinna ner i slitsen i bottenstycket.

Bild 1. Rötskada i sidstycke och bottenstycke  
orsakad av att vatten har kunnat rinna  
in i hörnsammanfogningen.

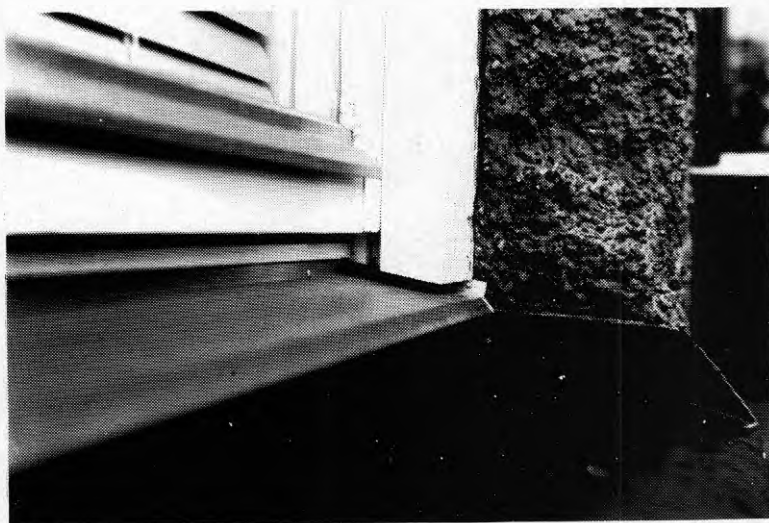
Motsvarande problem med vattenläckage finns också vid täckskenans avslutning mot karmyttersida. I nyare fönster har dock T-profilen tagits bort och täckskenan avslutas med en uppvikt kant som når upp till sidstycket. Även här kompletterad med fogmassa. Denna förändring har medfört en viss förbättring.

Bild 2. Täckskenans avslutning mot karmyttersida i ett senare utförande.

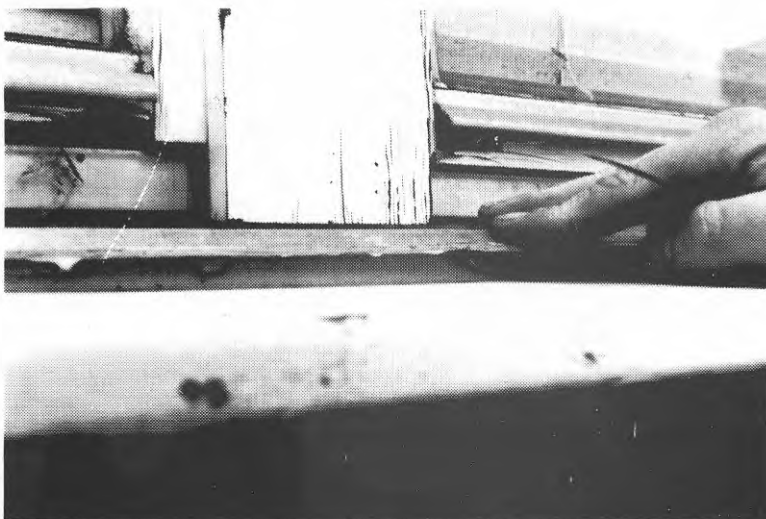
Kapillärsugning av vatten i nedre delen av mittposter och sidstycken är mycket vanligt. Detta ger färgavflugning, sprickbildning och på lång sikt troligen också rötskador. Den urskärning på 10 mm som finns mellan bottenstycke och nedre delen av sidstycke resp mittpost, för att möjliggöra montering av täckskenan, är inte tillräcklig för att förhindra kapillärsugning. Genom vind- och temperaturrelser lyfts täckskenan från bottenstycket och avståndet till mittpostens resp sidstyckets underkant blir i verkligheten endast någon millimeter. I fönster med mer än två lufter och alltså långa täckskenor kan man ibland se, att täckskenan går helt upp mot posternas undersida.

Bild 3. Avståndet mellan mittpostens undersida och täckskenan är här endast någon millimeter. Vid besiktningstillfället var detta utrymme helt fyllt med vatten.

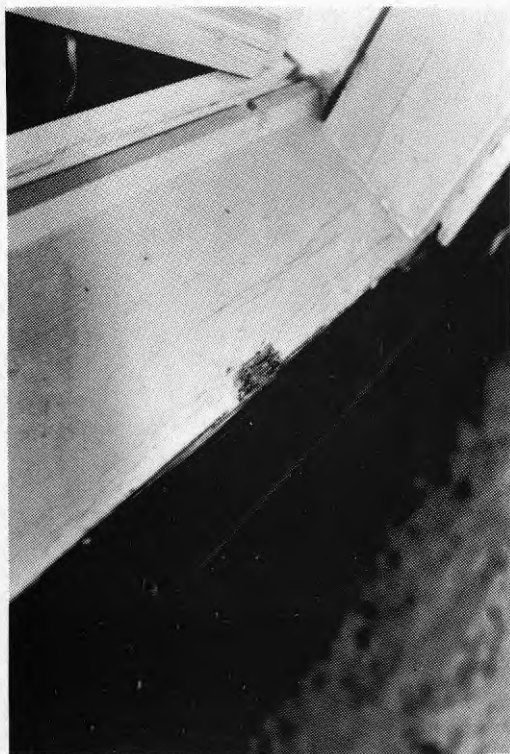
Allvarliga skadeproblem har rapporterats för HSB-fönster tillverkade fram till 70/71. Rötskador och sprickbildning förekommer i karmbottenstycken och i nedre delen av sidstycken och poster.

Vatten, som samlas i drivvattenrännan, rinner inte alltid ut genom de härför avsedda slitsarna i trävallen, utan drivs i sidled mot sidstycke och mittpost och tränger in i hörnsammanfogningar. Många fönster är ingjutna i väggelement. Detta medför ofta rötskador i bottenstycket. En annan orsak till rötskador i bottenstycket är vatteninträngning via fönsterblecksspåret in under bottenstycket. För att förhindra detta, är spåret sedan 1973 försett med slanglist.

Bild 4. Rötskada i karmbottenstyckets yttre del.

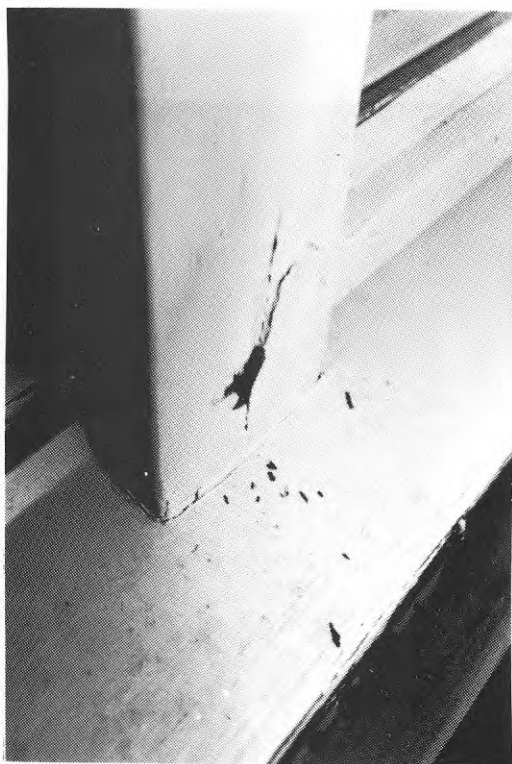
I den utformning, där mittposten går ner till bottenstycket (fram till 1973), är risken för kapillärsugning i postens nedre del stor. Detta medför sprickbildning och rötskador. Med den ändrade anslutningen av mittpost mot bottenstycke förhindras kapillärsugning och därmed också risken för rötskador.

Bild 5. Rötskada i nedre del av mittpost.

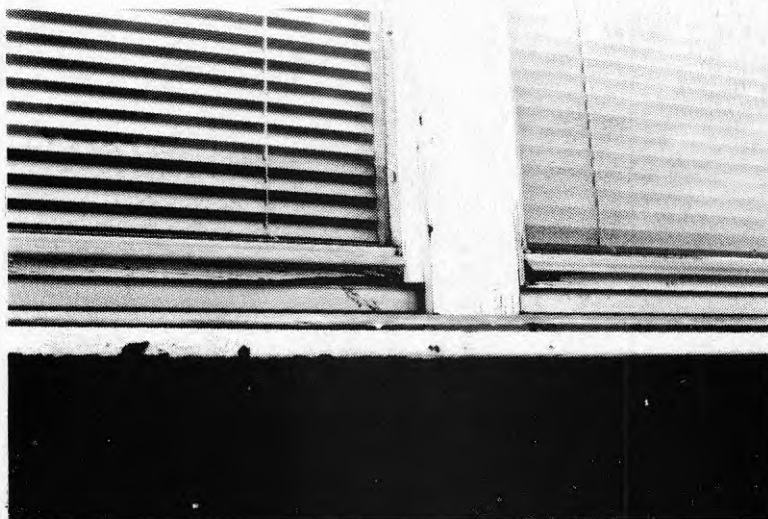
Färgavflagnig, sprickbildning och rötskador i ytterbågens nedre hörnsammanfogning är vanligt förekommande.

Regnvatten rinner i sidled via glasningsskenan in i fogen mellan sidstycke och understycke och tränger i första hand in i understyckets ändträytor. Kittfalsen mot bågens sidstycke lossar ofta just i anslutningen mot glasningsskenan.

Bild 6. Rötskador i ytterbågens understycke.

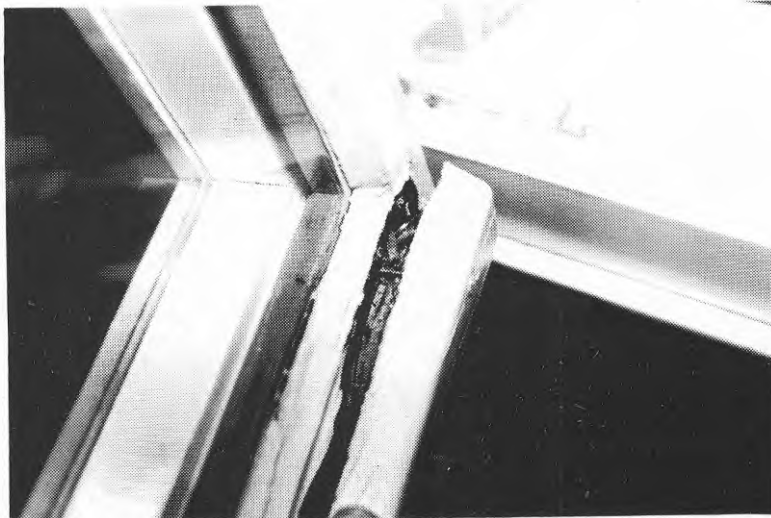
Rötskadeproblem i bågen förekommer främst i den version som har lös droppnäsa på ytterbågens understycke. Denna tillverkades endast under ca 1/2 år. I versioner med fast droppnäsa har inga rötskador uppmärksammats. Däremot finns en del problem i samband med kittfalsar som lossar.

Bild 7. Rötskada i ytterbågens understycke i samband med lös droppnäsa.

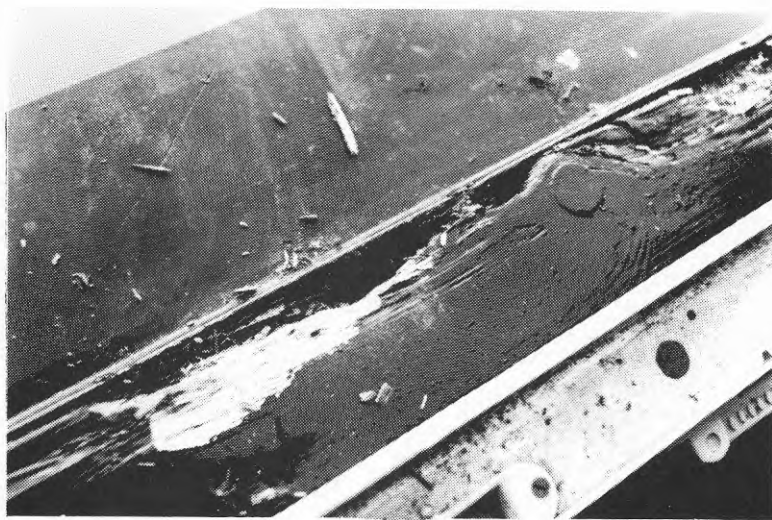
I många av de besiktigade fönstren är fönsterblecken monterade i spår. Rötskador i direkt samband med fönsterblecksinfästning har dock endast observerats i ett fall, I detta objekt är fönstren ej försedda med täckskena.

Bild 8. Rötskada i karmbottenstycket i anslutning till fönsterbleckets infästning. Fönstret är utformat enligt SIS 81 81 14 men utan täckskenor.

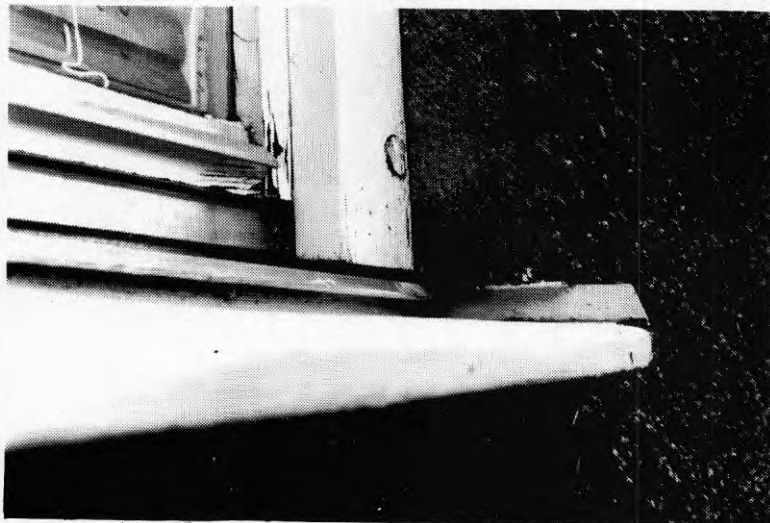
Virke med rundlagning av kvist är mycket vanligt. Dessa kvistlagningar sitter i alltför stor utsträckning i karmens yttre delar och här i den nedre, känsligaste delen.

Bild 9. Rundlagning av kvist i mycket olämplig del av fönstret.

Om man vill förbättra träfönsters beständighet bör högre krav på virkeskvaliteten ställas på bl a förekomst och placering av limfogar och kvistlagningar.

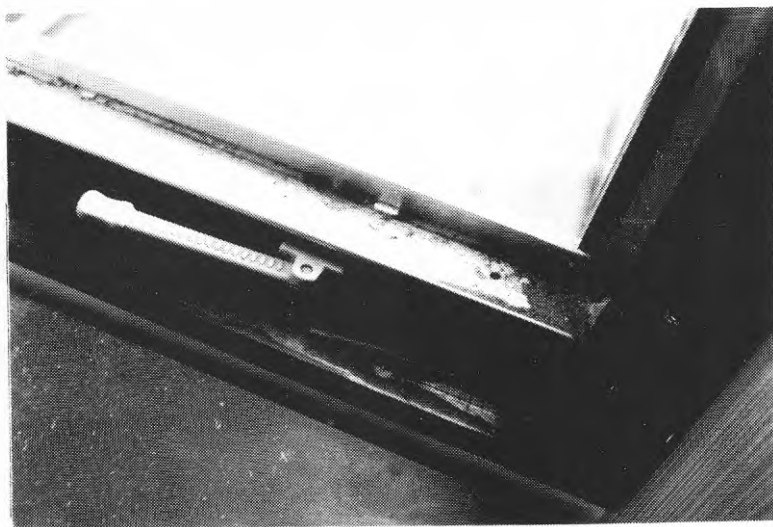
De viktigaste förändringarna i SIS-standarderna är som tidigare sagts införandet av glasnings-, tätnings- och täckskenor. Samtliga skenor orsakar problem genom att vatten i sidled kan rinna in i skarvar. Drivvattenrännan i den gamla standarden har ersatts med tätnings-skenan i den nya. Denna har dock en alltför grund profil för att fungera på avsett sätt. Inträngande vatten och smuts stannar inte i den härför avsedda rännan utan fortsätter in mot karmens insida.

Bild 10. Smutsanhopning på tätningsskenan  
i hörn mot sidstycke.

Om skenor av olika slag skall användas på träfönster, bör de avslutas på ett sådant sätt, att vatten hindras från att rinna in i hörnsammanfogningar och tätningsskenan bör ha en djupare drivvattenränna.
