R20:1978

Hastighetsbegränsning i tätort

**— skyddsåtgärder
mot trafikvibrationer**

Denna rapport hänför sig till forskningsanslag 740562-7 vid
Statens råd för byggnadsforskning till Bjerking Ingenjörbyrå
AB, Uppsala.

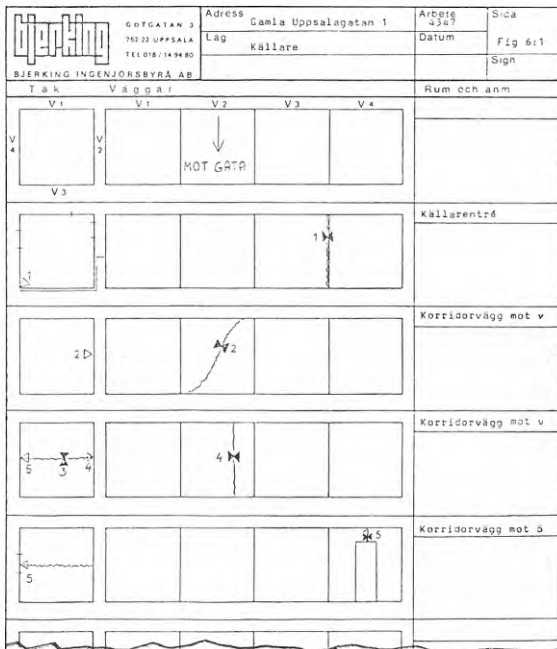
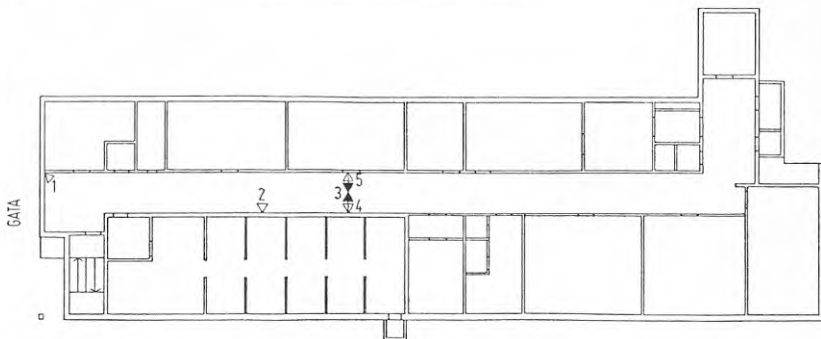
Fastighet nr 1 klass A

Modernt 4-våningshus med källare, ålderdomshem.

Grundläggning med stödpålar av betong.

Avstånd byggnad - körbanekant 6,0 m.

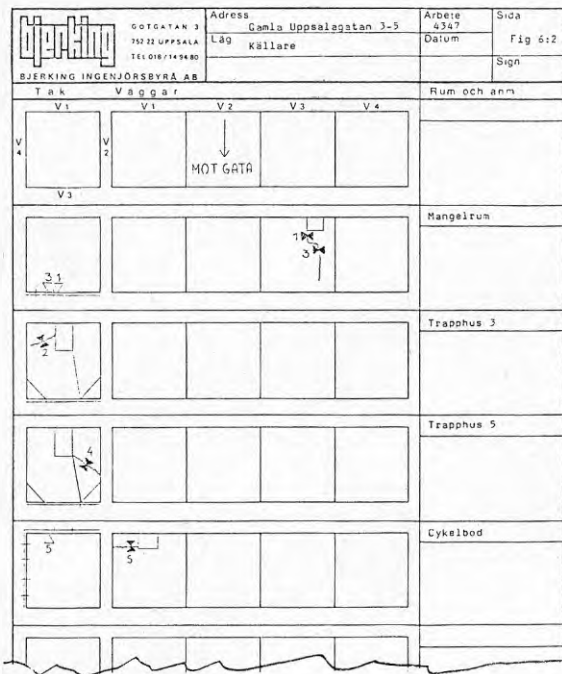
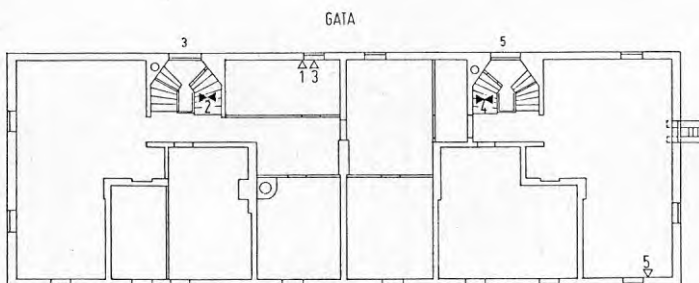
Fastighet nr 3 - 5 klass B

Äldre 4-våningshus med källare, bostadshus.

Grundläggning med kohesionspålar av trä.

Avstånd byggnad - körbanekant 2,0 m.

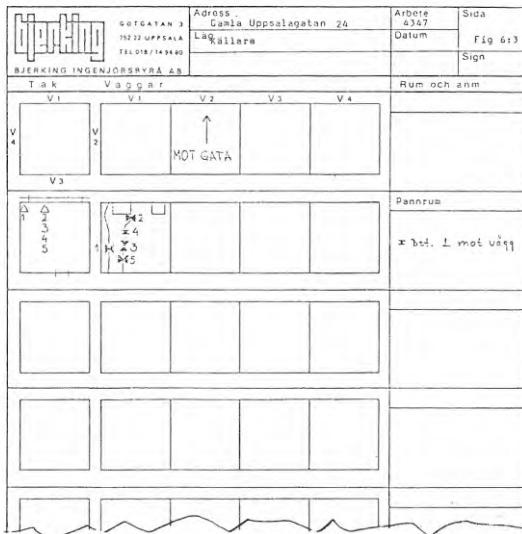
Fastighet nr 24 klass C

Äldre 3-våningshus med källare, bostadshus.

Grundläggning med utbredda sulor.

Avstånd byggnad - körbanekant 6,0 m.

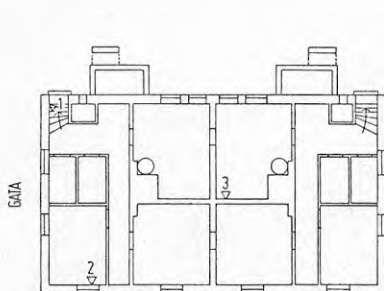
Fastighet nr 25 klass C

Avstånd byggnad - körbanekant 3,0 m.

GOLGATAN 3 161 32 UPPSALA TELE 018/143400	Adress : Gamla Uppsala Uppsala Uppsala 25 Lag Källare	Arbets 4347	Sida
			Datum	Fig 61c
				Sign
BJERKING INGENJÖRSBYRÅ AB				
Tak		Vägg ar		Rum och anm
V 1 V 2 V 3	V 1 V 2	V 2 V 3 MOT GATA	V 3 V 4

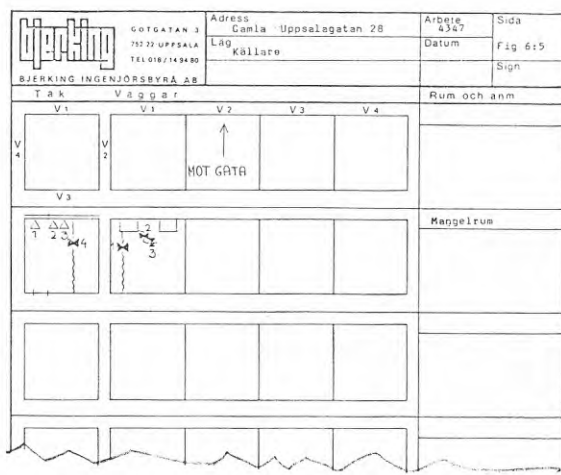
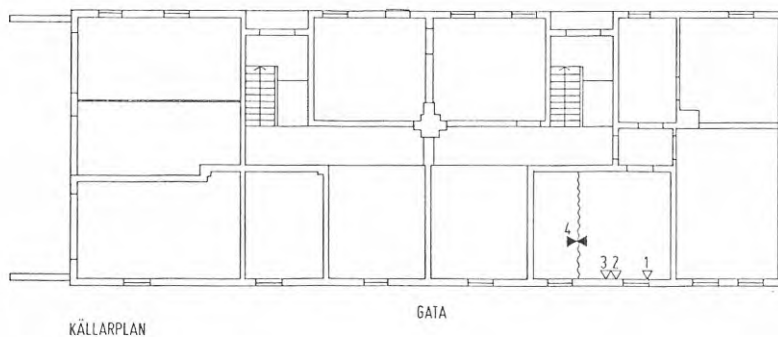
Fastighet nr 28 klass C

Äldre 2-våningshus med källare, bostadshus.

Grundläggning med utbredda sulor.

Avstånd byggnad - körbanekant 6,0 m.

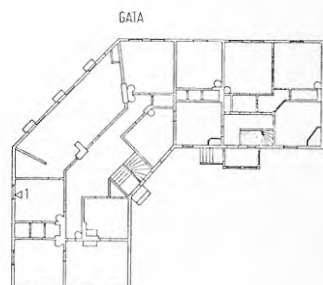
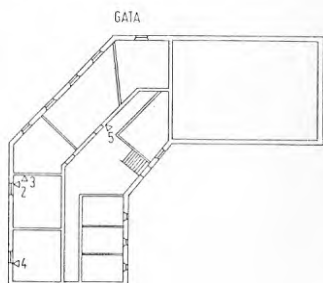
Fastighet nr 31 klass D

Avstånd byggnad - körbanekant 1,5 m.

GOTGATAN 3 752 22 UPPSALA TEL 018/163420	Adress Göta Uppsalagatan 31	Ärte 1923	Sida 7	
	BÄNKING INGENJÖRSBYRÅ AB	Lag Källare	Datum	Fig 6:7 Sign	
Tak		Vägg ar		Rum och anm	
V1 V3	V1 V3	V2 MOT GÅTAN	V3	V4	
Kontor 2v					
Förråd 1					
Förråd 2					
Svale

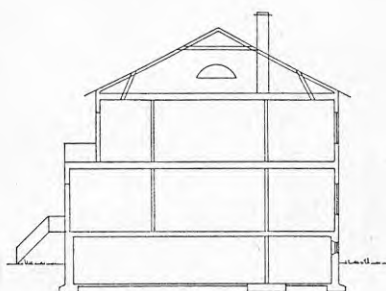
Fastighet nr 42 klass D

Avstånd byggnad - körbanekant 7,0 m.

Adress Länna Uppsälögatan 42		Arceid 4327		Sida	
GOTGATAN 3 757 22 UPPSALA TEL 018/143483		Läg källare		Datum		Fig 6:8	
BJERKING INGENJÖRSBYRÅ AB				Sign			
Tak		V ä g g a r		Rum och anm			
V 1 V 2 V 3 V 4		V 1 V 2 V 3 V 4
