R17:1978

**Brandtekniska egenskaper
hos aluminiumtak**

**Rapport från brandförsök
utförda vid Statens provnings-
anstalt, Laboratoriet för
brandteknik, våren 1977**

**Barbro Ahlén
Kai Ödeen**

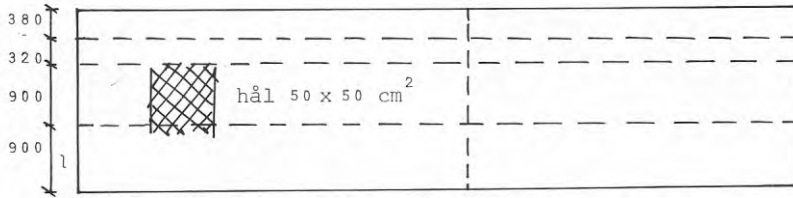
Inom första balksektionen ett hål som ungefär ett båls storlek d v s $50 \times 50 \text{ cm}^2$. Hålet var direkt ovanför mittstapel. Överlappsskarvarna i två av de 3 längsgående skarvarna släppte och bidrog till öppningar längs skarvarna i första balksektionen.

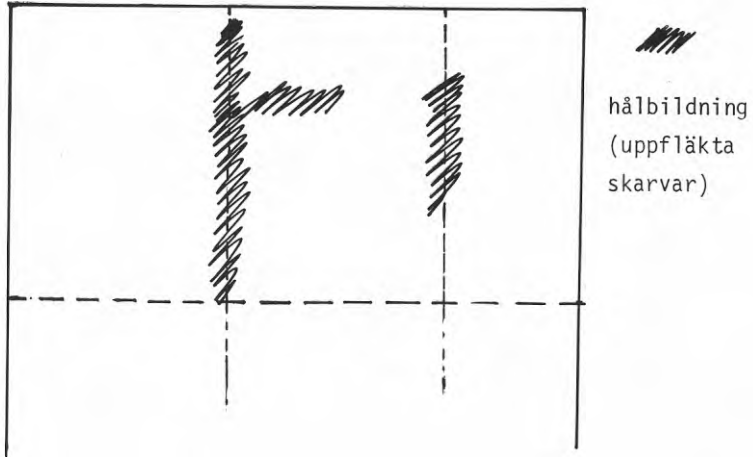
Inom första sektionen kunde man efter avslutat prov konstatera hålbildning längs hela vänsterskarven samt längs delar av högerskarven.

Sidoöverlappen var i detta försök onitad.

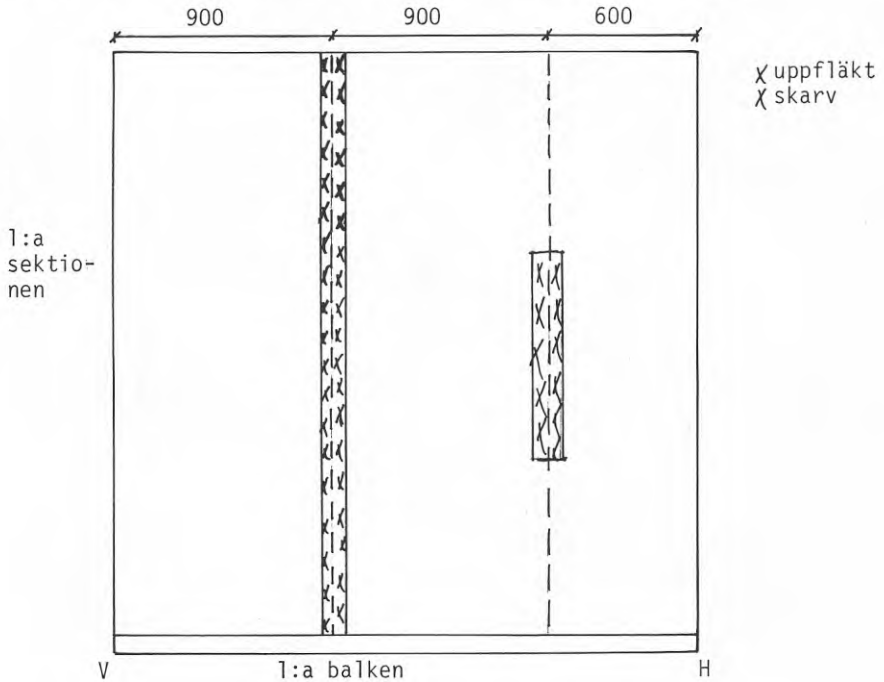
Inom första balksektionen var båda längsgående skarvarna uppfläktade. I andra balksektionen öppnade sig högerskarven i höjddled på grund av värmerörelser, uppskattningsvis ca 8-15 cm.

Något hål direkt ovanför eldkällan kunde inte konstateras.

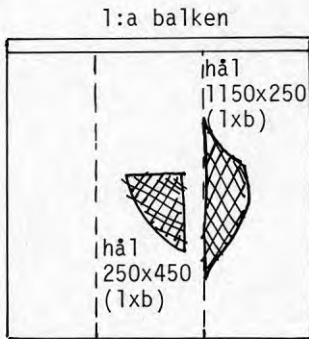
Sek. 1

Plåten var i övrigt tydligt "bubblig" inom första och andra sektionen. Tredje och fjärde sektionen var helt intakta.

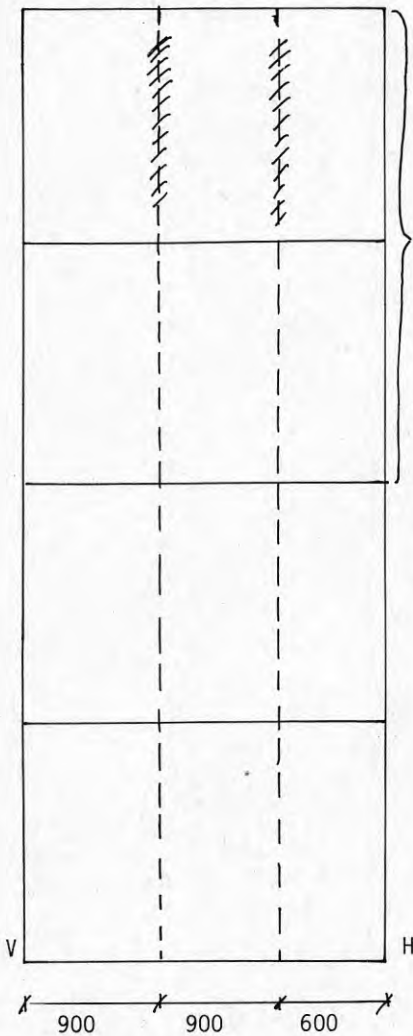
/// öppna skarvar

sprucken färg på
ovansida tak

I övrigt inga deformationer.
Mycket kraftig rökutveckling
från färgen på både ut- och
insida.

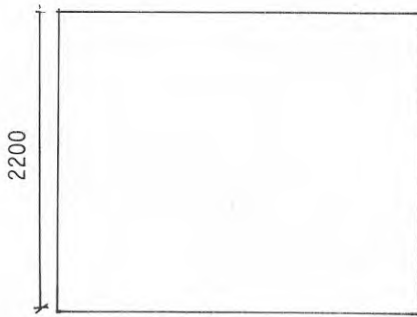
Sek. 1

papp: ytpappen i det närmaste totalförstörd, längs kanterna var samtliga pappskikt totalskadade i övrigt känslig för beröring, flagade.

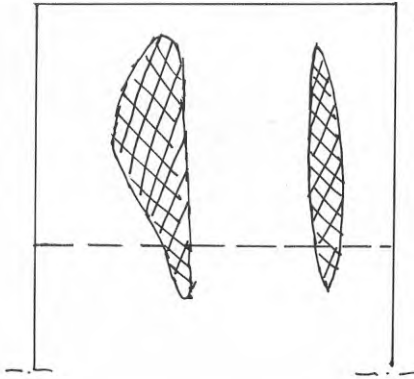
✱ hålbilden runt överlappsskarvarna i första sektionen

Överlappsskarvarna var nitade och en skarv var tätad med cellneoprenband 2 x 15 mm.

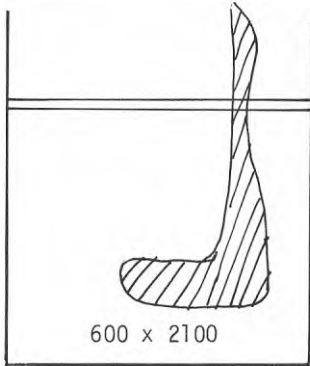
Plåten var i övrigt tydligt "bubblig" inom första och andra sektionen. Tredje och fjärde sektionen var helt intakta.

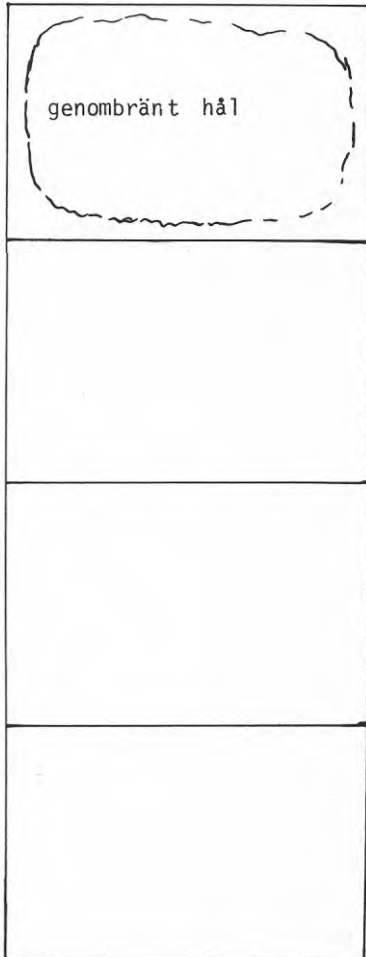
allt utom plåten borta

glasfiberväven hängde kvar
