## Grundförstärkning i Gamla Stan, Stockholm

Håkan Bohm  
Ulf Stjerngren

R39:1981

Denna rapport hänför sig till forskningsanslag 740056-7  
från Statens råd för byggnadsforskning till Stockholms  
fastighetskontor.

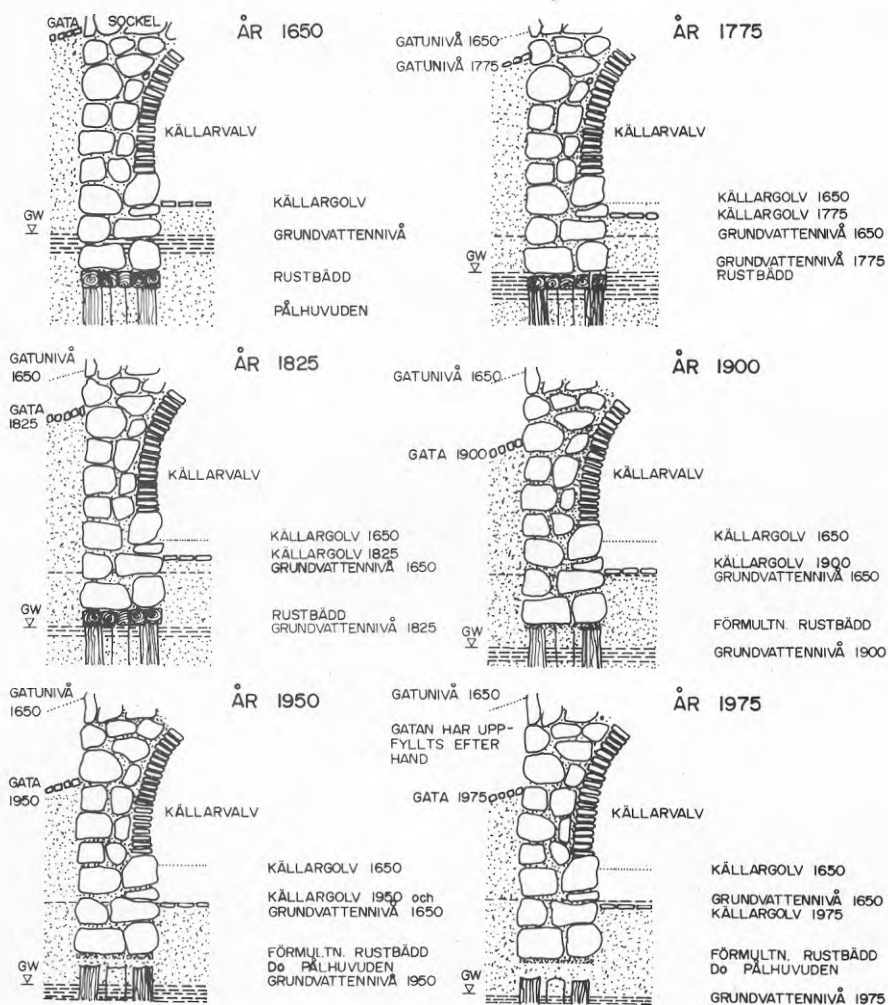
Fig 18. Typisk sektion genom källarmur i hus som uppförts ca 1650 och grundlagts med rustbädd och pålar av trä. Landhöjningen har lyft huset så att trägrundens övre del kommit över grundvattennivån. Den har då förmultnat liksom den organiska substansen i fyllnadsjorden. (Upprättad av A. Löwe)

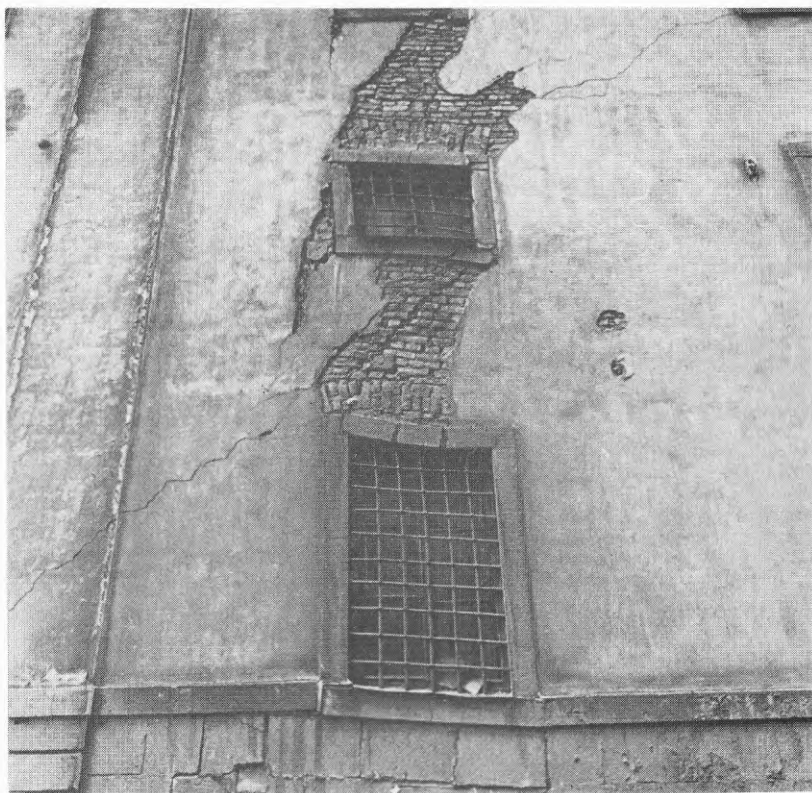
Fig 72. Stor sättningsskada i kv Proserpina (fasad mot Norra Bankogränd).

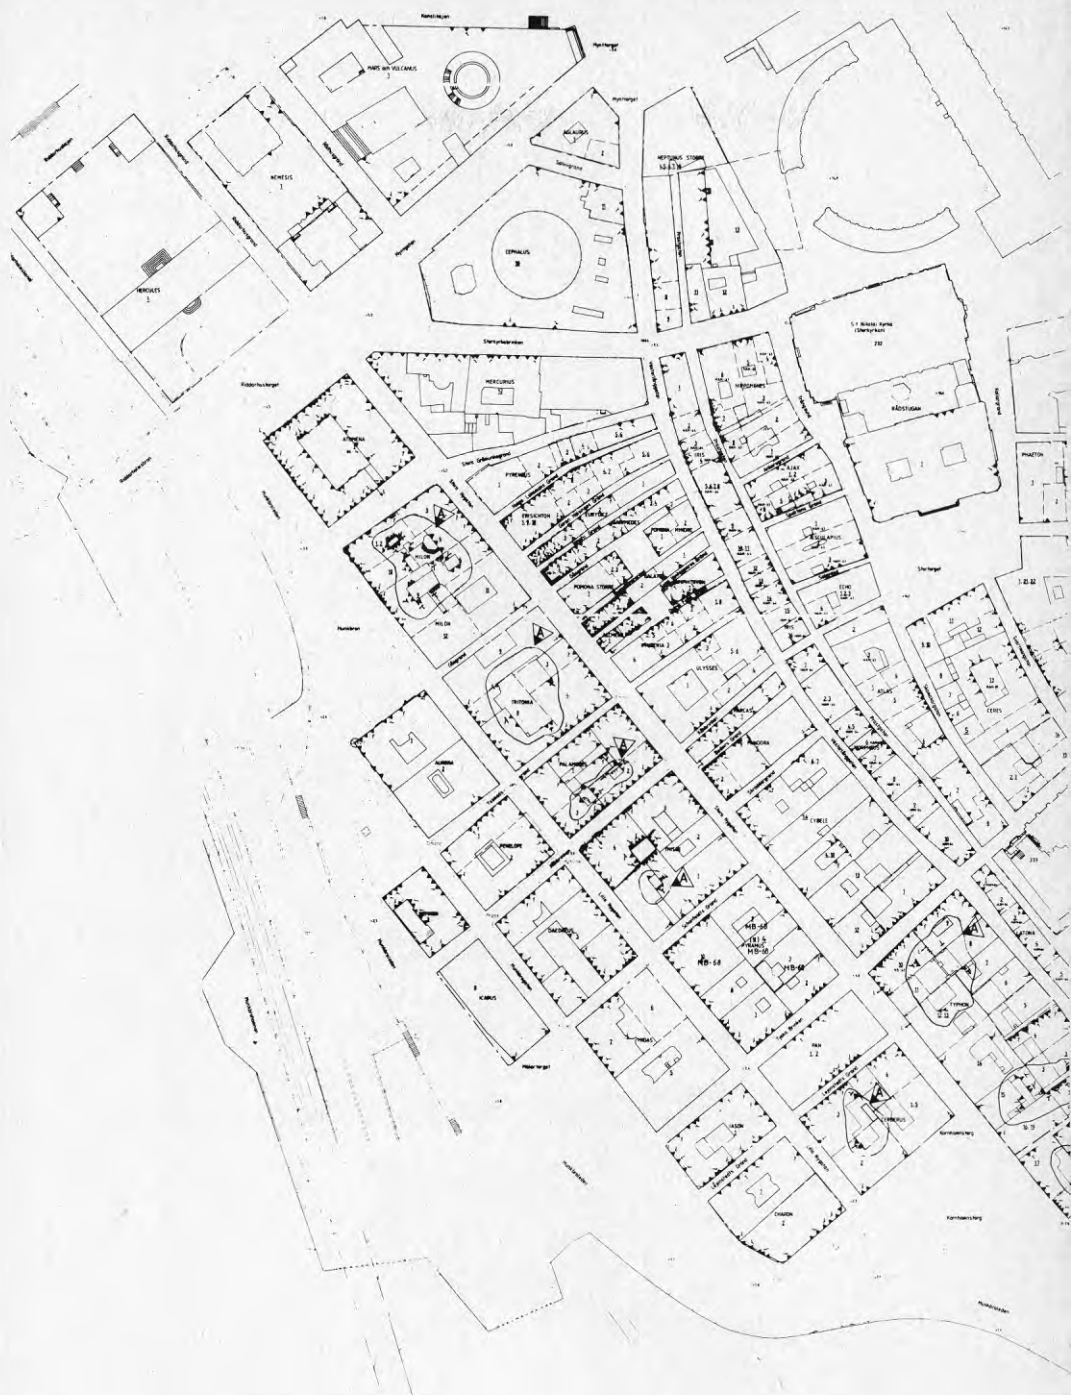
Fig. 73. Planredovisning av utvändiga sättningskador enligt utvändiga besiktningar 1978-79

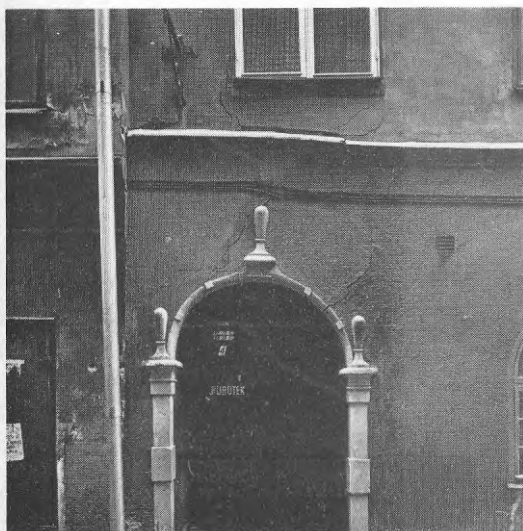
Fig 74.  
Sättningsprickor i fasaden mot  
Bredgränd.  
Orpheus nr 5

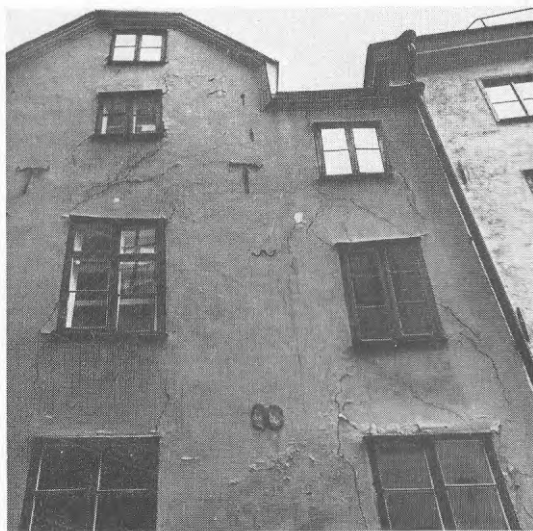
Fig 75.  
Sättningsprickor i fasaden mot  
Österlånggatan.  
Orpheus nr 1

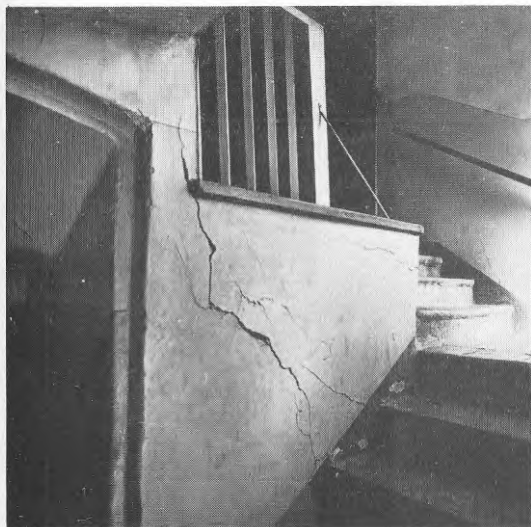
Fig 76.  
Sättningskador i trapphuset  
Fastigheten är nu upprustad och  
grundförstärkt.  
Marsyas nr 10

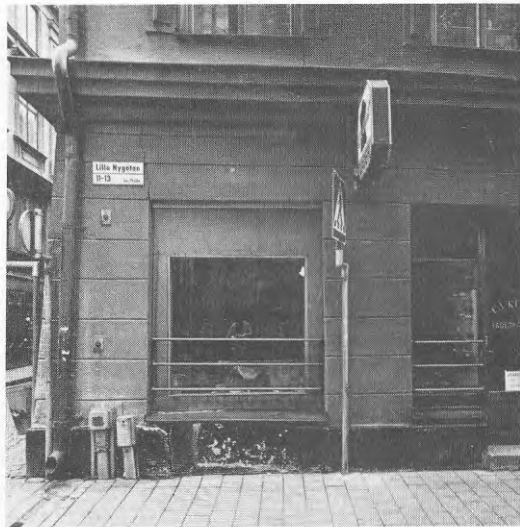
Fig 77.  
Sättningsprickor i gatufasad.  
Skyltfönstret har måst ersättas  
med träfiberskivor till viss del.  
Thisbe nr 4

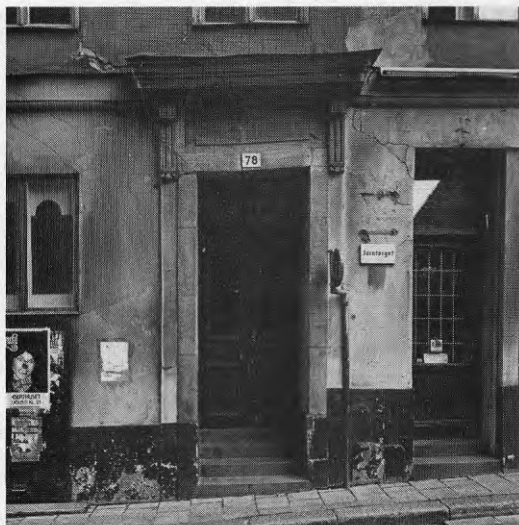
Fig 78.  
Sättningsprickor vid entrén.  
Deucalion nr 2

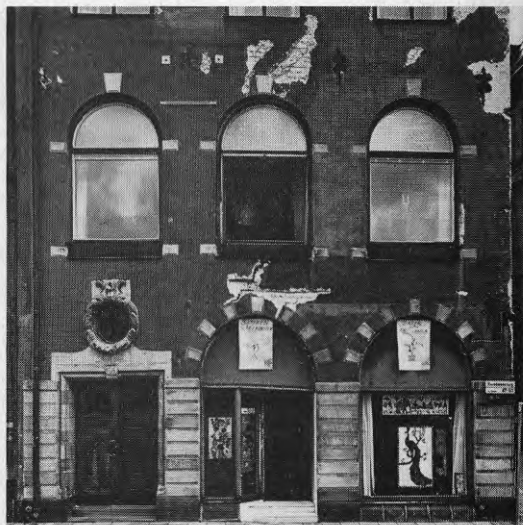
Fig 79.  
Sättningsprickor i gatufasaden.  
Typhon nr 18

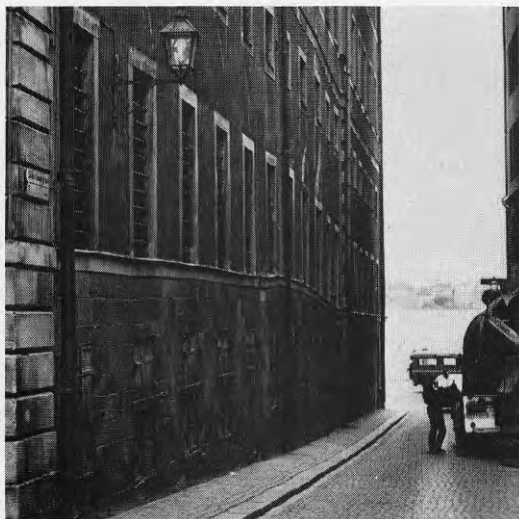
Fig 80.  
Listen över bottenvåningen buktar på  
grund av ojämna sättningar.  
Pluto nr 1

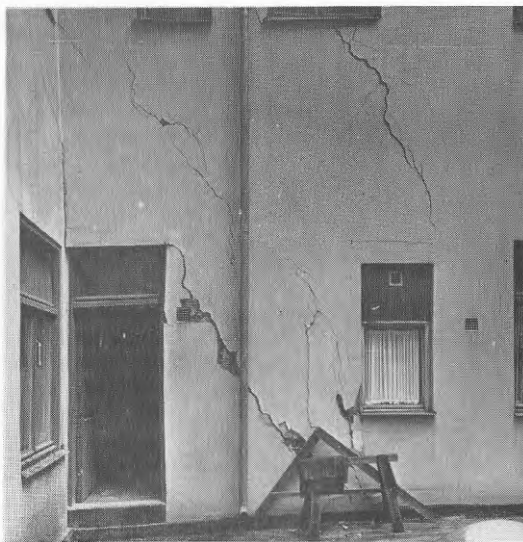
Fig 83.  
Sättningssprickor på gårdsfasad.  
Thisbe nr 4

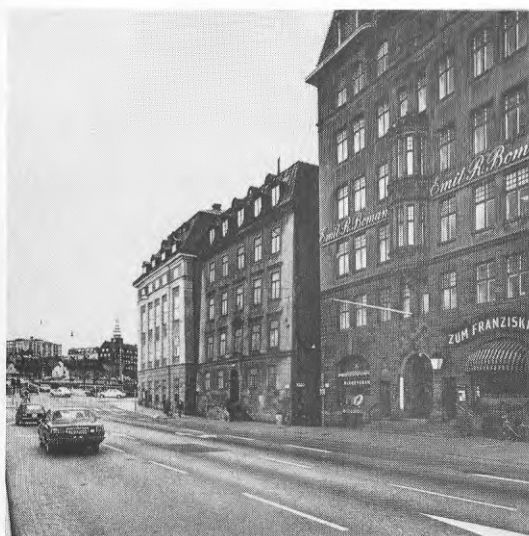
Fig 84.  
Byggnaden lutar till följd av ojämna sättningar. Avvikelsen från lodlinjen vid takfoten var 1943 0,58 m och 1976 0,7 m (lutning ca 5 %).  
Cadmus nr 1 (grundförstärkt år 1979)

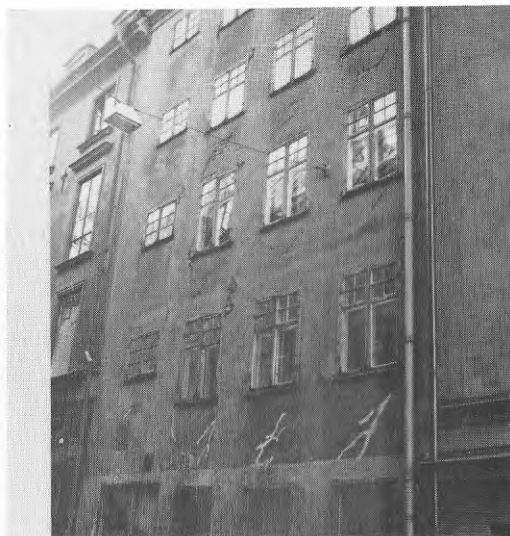
Fig 85.  
Sättningssprickor i fasaden.  
Deucalion nr 6

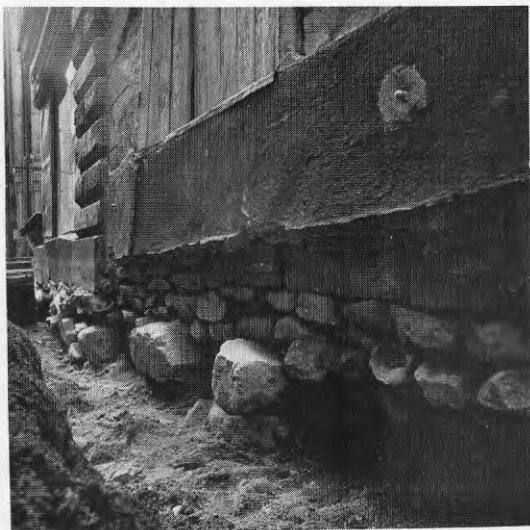
Grundmurarna har ofta dålig sammanhållning genom att förband mellan stenarna saknas. Andra orsaker till skador i tegelmurverk är s.k. saltvittring, ett fenomen som innebär att förekommande salter i tegel och puts löses upp av den fukt som suggs upp i grundmurarna. Genom uppvärmning och ventilation av källarlokalerna ökar avdunstningen som medför att murverket under kemisk inverkan långsamt vittrar sönder.

Fig 86. Buktande grundmur i kv Ganymedes 1 före grundförstärkning.

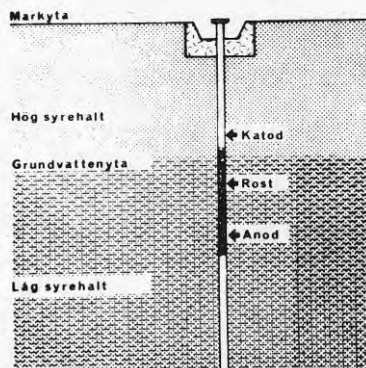
Korrosion genom luftningscell på stålpåle i jord. Området ovanför grundvattentytan är syrerikare än under, där stålet därigenom blir anodiskt och angrips. Genom att grundvattentytan växlar med årstiderna berörs ett större område av pålen, någon meter, av rostningen
