R14:1981

DRIFTSASPEKTER PÅ DAGVATTENINFILTRATION

Per Lindvall
William Hogland

Denna rapport hänför sig till forskningsanslag
780257-8 från Statens råd för byggnadsforskning
till Inst. för vattenbyggnad, CTH, Göteborg.

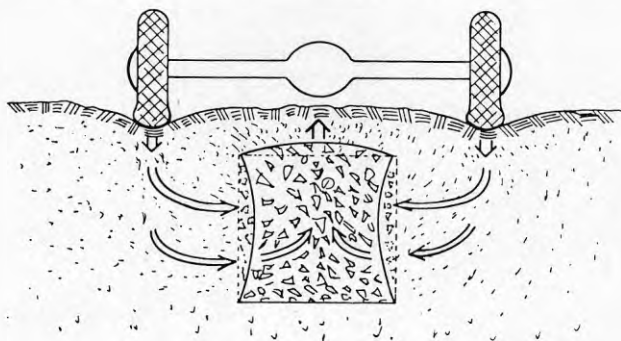
Till en början byggdes vissa magasin i smågator. I senare skede har man valt att placera dessa ett stycke in på intilliggande grönytor. Anledningen härtill har varit att på grund av att marken är kompressibel har, då tunga arbetsmaskiner för husbyggen belastat marken, hoptryckning av magasinvolymerna förekommit, se figur 6.

Figur 6. Deformering av magasin vid belastning av tung trafik.

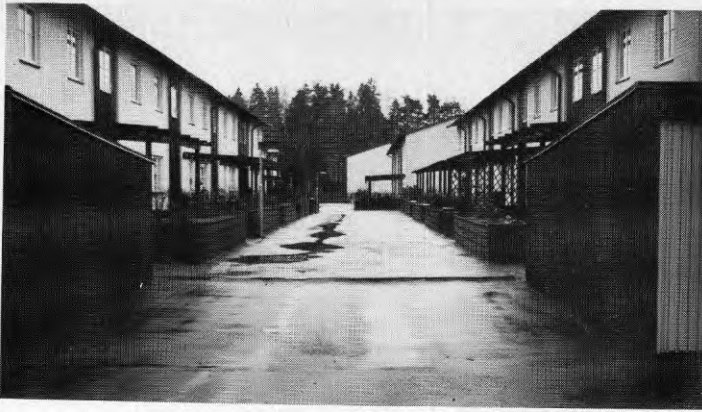
Figur 8. Den pålade plattans begränsningslinje framträder på grund av marksättningar.

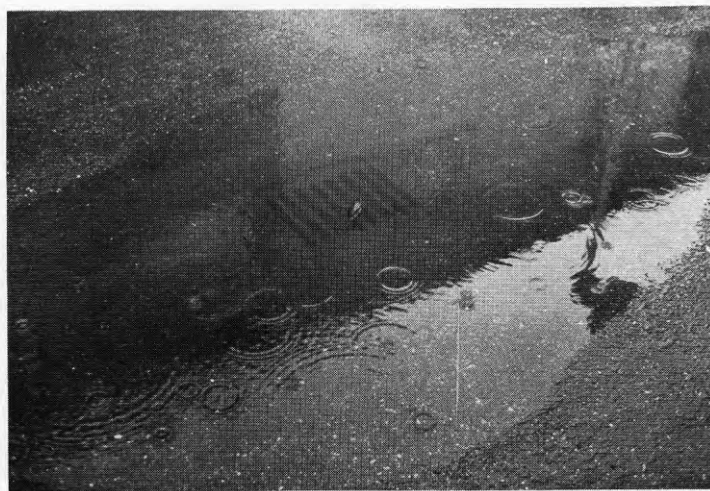
söksdagen. Många regnvattenbrunnar inom området stod vattenfyllda och vid den del där problemen är mest uttalade var det stora vattensamlingar, se figur 10 och 11. Vattenföringen i dagvattenledningen från området var måttlig.

Figur 10. Igensatt regnvattenbrunn.

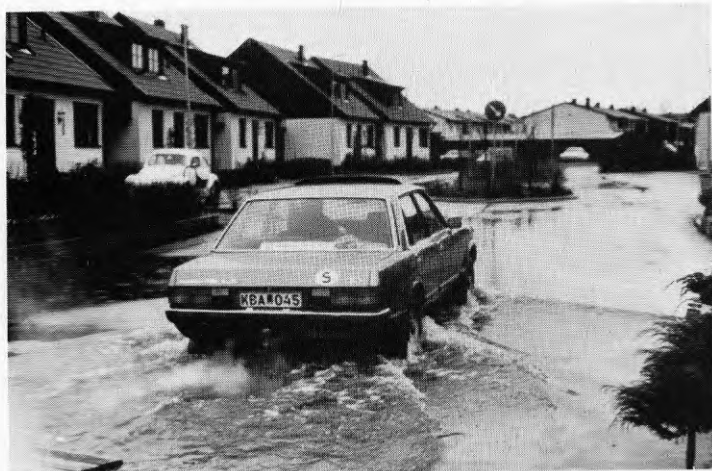
Figur 11. Överbelastat perkolationsmagasin.

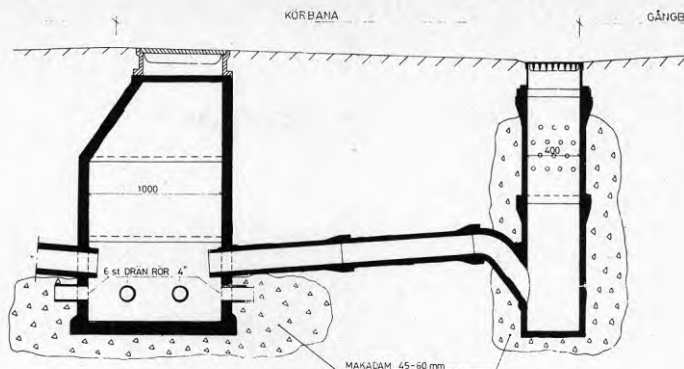
Stora sättningar uppstod kring nedstigningsbrunnarna. Makadambädden kring brunnarna har ej varit täckt med byggplast vilket medfört inträngning av omkringliggande material varigenom sättningar blivit följden. Sedermera användes plast kring brunnarna.

Figur 18. Infiltrationsbrunn

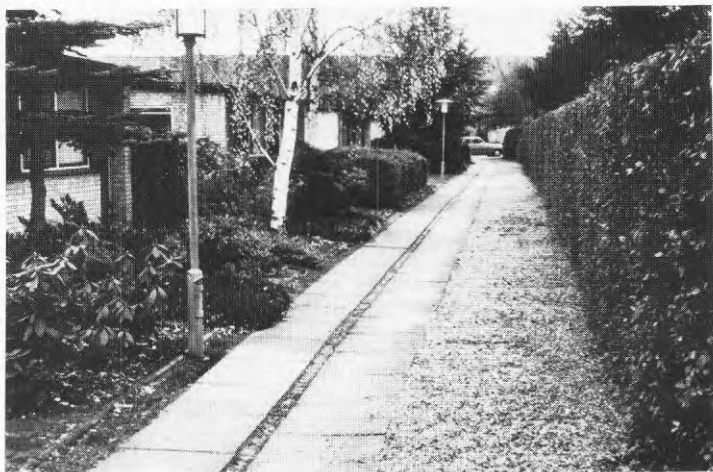
Figur 32. I radhusområdet har gångvägar med goda infiltrationsmöjligheter anlagts.

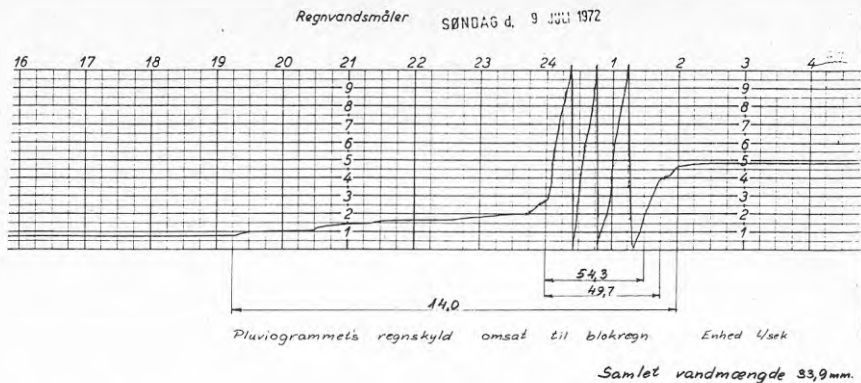
I kommunen anses att de flesta anläggningarna har fungerat bra, takvattenmagasinen i stort sett utan tillsyn. Översvämningar har förekommit vid några tillfällen. I figur 37 visas ett regn den 9 juli 1972, som gav översvämningar. Detta regn utgör ett av de 4 regn som förorsakat översvämningar under perioden 1972-1979. Den farligaste situationen uppstår då flera regntillfällen inträffar med tät följd och magasinen ej hinner tömmas. På grund av översvämningens risker har man undvikit byggnader med källare i område 5 och 6. Översvämningarna beror främst på att magasinen varit för små men det anses ändå att magasinen fungerar tillfredsställande. Kommunen har ej haft flera klagomål som kan hänföras till magasin än som kan hänföras till ledningar.

Figur 37. Eksempel på ett regn som förorsakat översvämningar, 9 juli 1972.

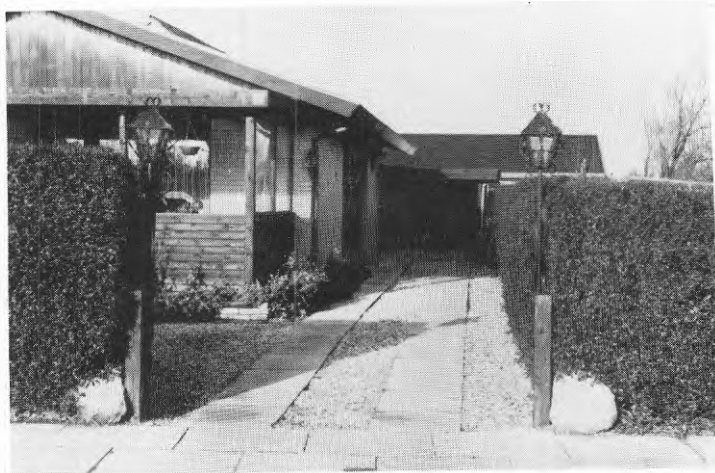
Figur 42. Gångbanor och garageuppfarter är ofta anlagda av material som medger infiltration av regnvatten.
