**R137:1979**

**Tuveskredet 1977**

**Undersökning av småhus-  
stommars skadetålighet**

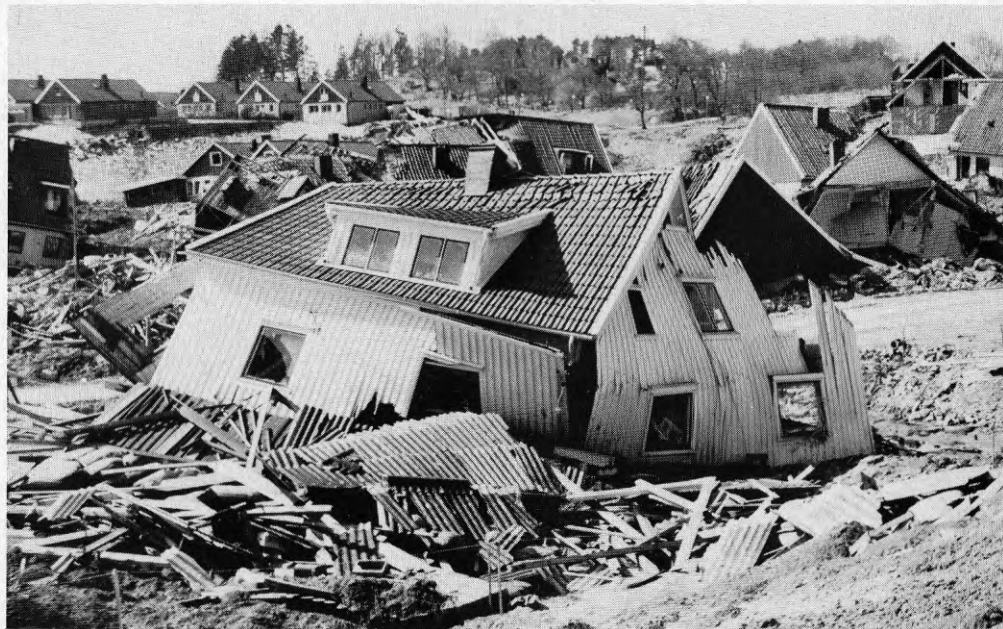
Foto SB2.2 Snarberget 2 från norr. Takets vriddeformation framgår tydligt.

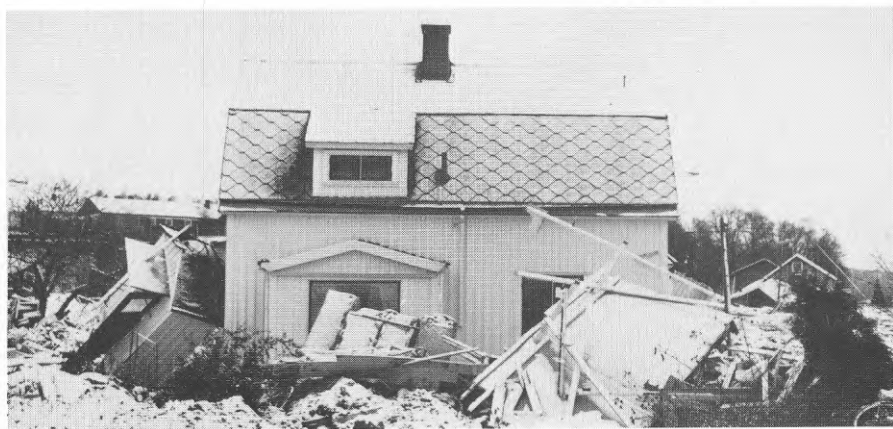
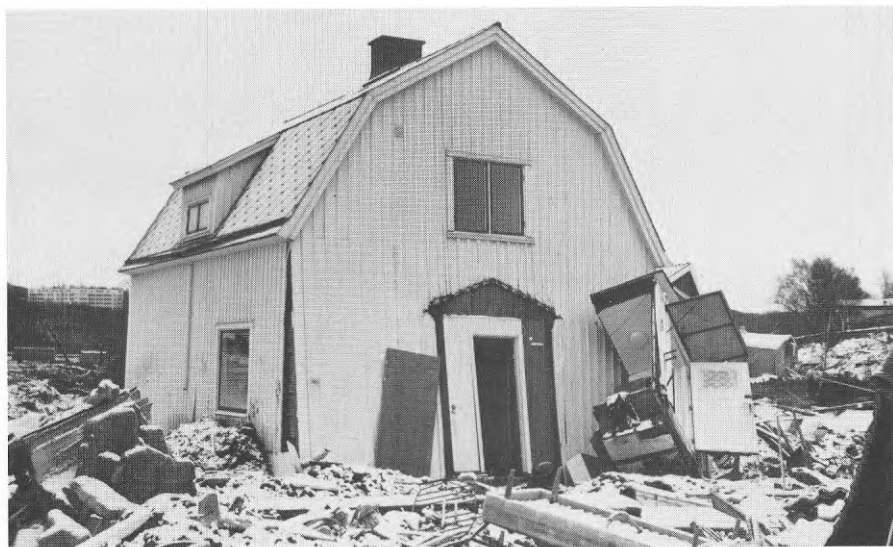
Foto TK1-2 Tuve Kyrkväg från nordväst (överst) och från söder (underst). Entrédelen på övre bilden vältes bort efter raset.

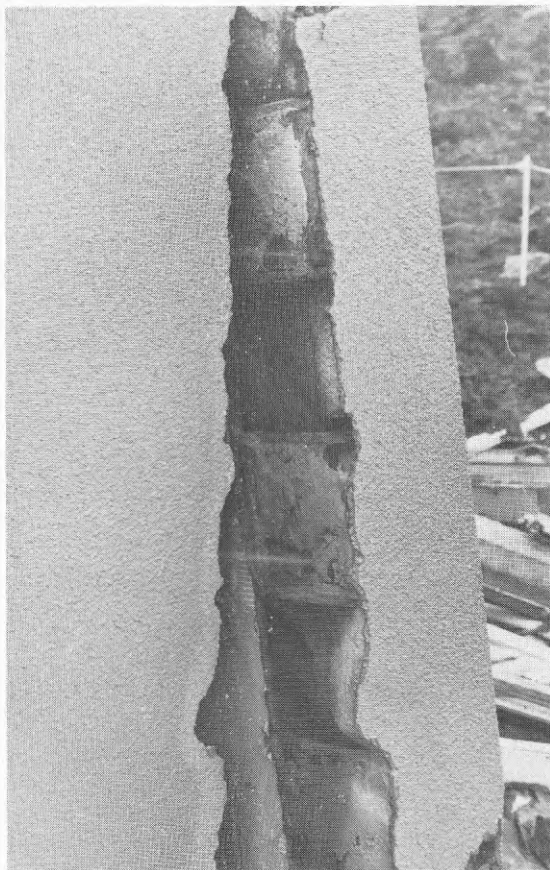
Foto TV5  
Tångenvägen 3 H-K.  
Spricka mellan gavel  
och långsidesvägg.  
Sprickan går både genom  
stenen och i fogen mellan  
stenarna.

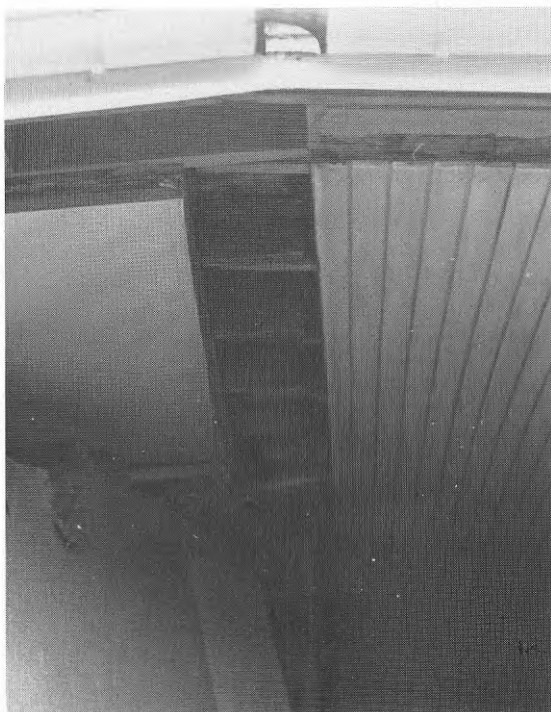
Foto TV6  
Tångenvägen 3 H-K.  
Takbalkarna hänger  
kvar trots att upp-  
laget försvunnit.

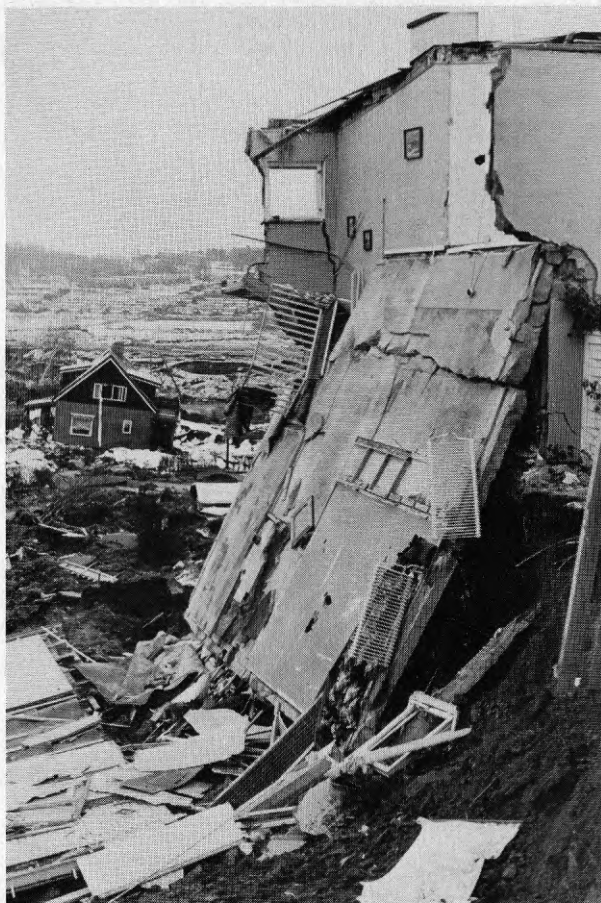
Foto TV7  
Tångenvägen 5 M.  
Bruten mellanlags-  
platta. I bakgrunden  
skymtar Hedelunds-  
vägen 1.

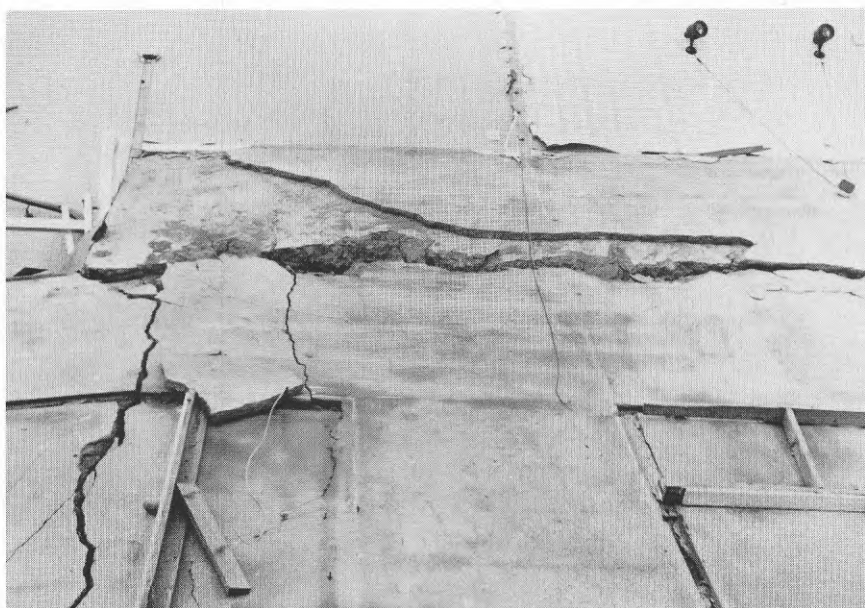
Foto TV10 Sprickor i bjälklagen.

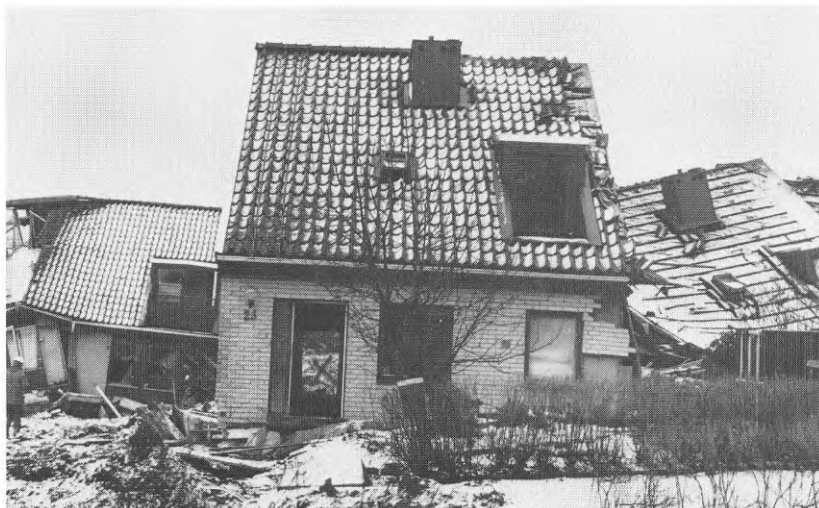
Foto AL12 Almhöjdsvägen 23 från framsidan. Huset ser relativt oskadat ut från det här sidan. Källaren var sönderslagen vid den lägenhetsskiljande väggen och vattenfylld. Att källaren var "oskadad" bidrog till att överbyggnaden klarade sig bra.

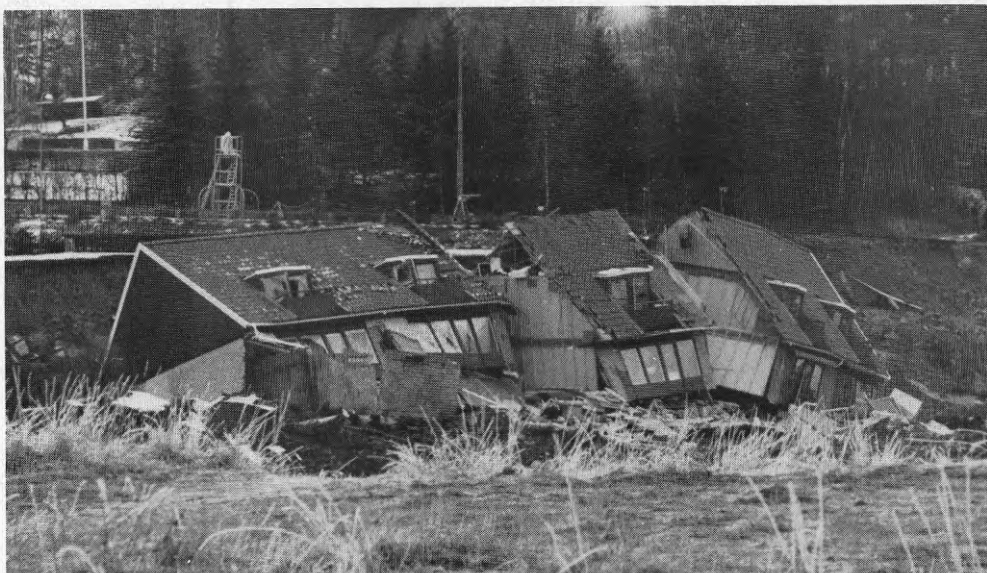
Foto AL20 Almhöjdsvägen 34 - 38 (38 till vänster) två dagar efter skredet. Överbyggnaden ser fortfarande relativt intakt ut hos husen 34 och 35.

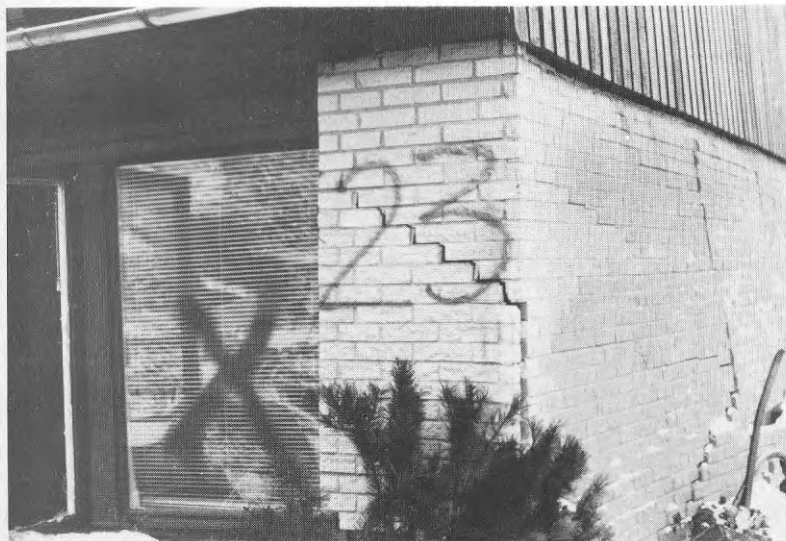
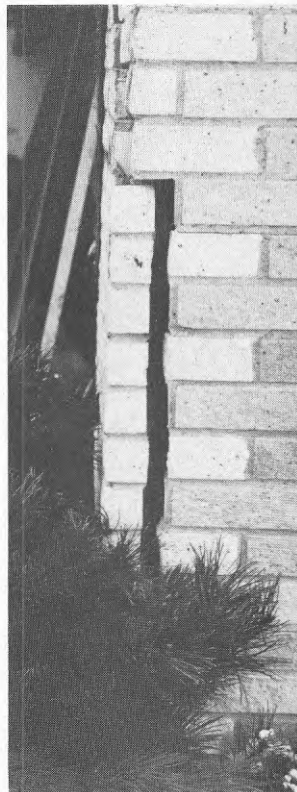
Foto AL37-38  
Sprickbildning i fasadmuren på Almhöjdsvägen 23. Den högra bilden visar hur sprickan går både i fogar och tvärs genom stenarna.

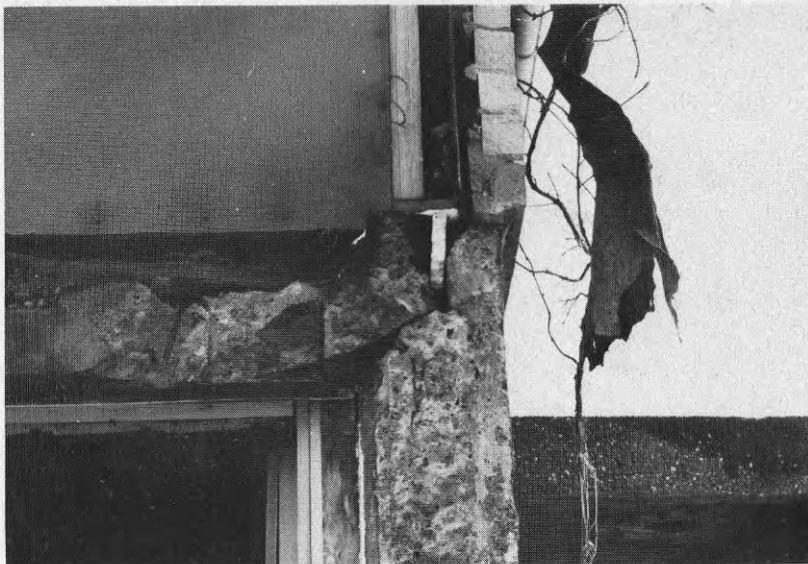
Foto AL39 Anslutning mellan bjälklag och källarvägg. Mitt på bilden syns en skiva cellplast som utgjorde kantisolering. Hörnet är delvis avskuret av kantisoleringen.

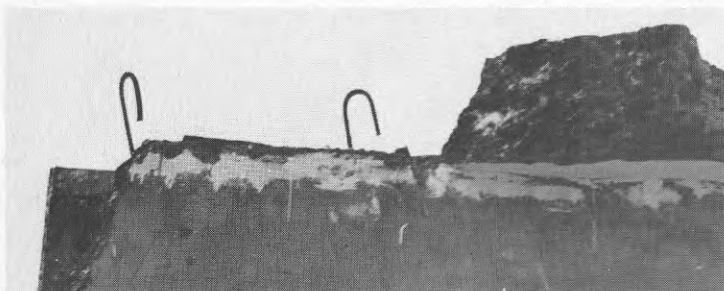
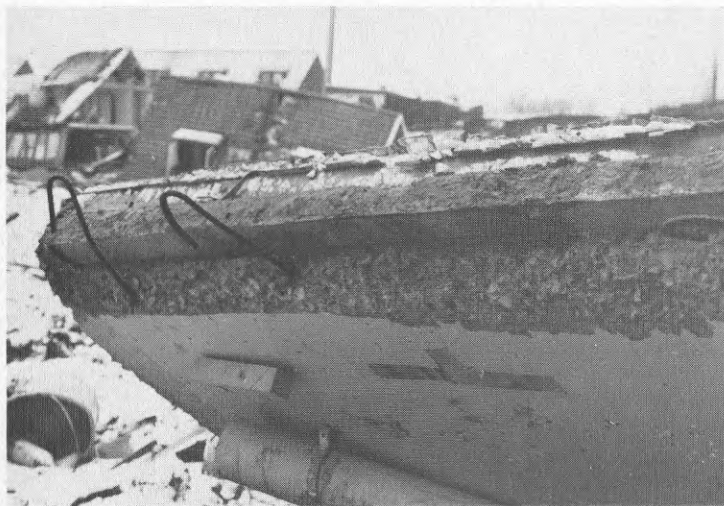
Foto AL49-50  
(nedan)  
Uppsprickning i  
källarväggar vid  
gjutfogar. Ingen  
fogarmering fanns.

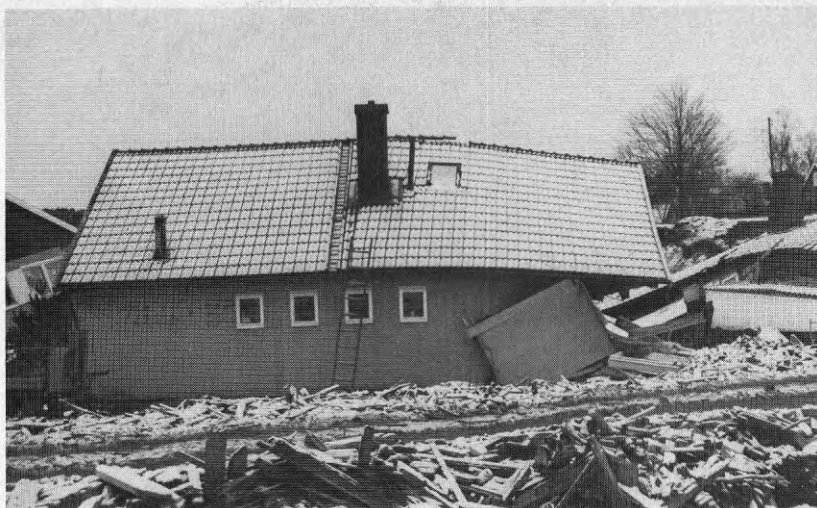
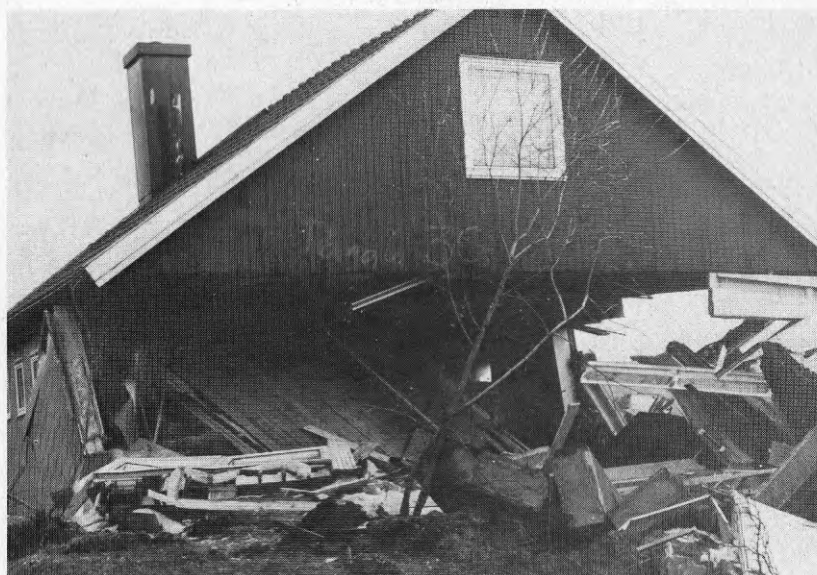
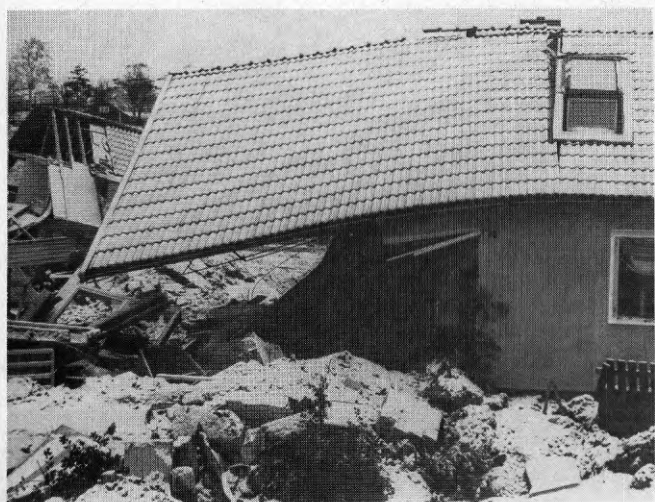
Foto TD5-7 Tångelund 3C.  
 Överhäng över vardags-  
 rummet där väggarna rasat.  
 Räknat ovanifrån visas  
 norra långsidan, östra  
 gaveln och södra långsidan.  
 Fotona på långsidan togs  
 12 jan 1978. Överhänget  
 föll ner någon dag senare.  
 På nedre bilden syns en  
 spricka i takpanelen in-  
 till takfönstret.

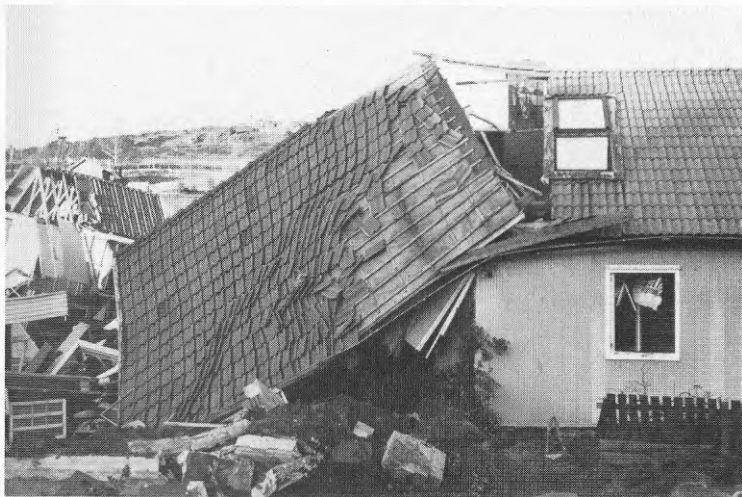
Foto TD8 (13/1-78)  
Tångelund 3C, södra  
längsidan, efter det  
att överhänget rasat.

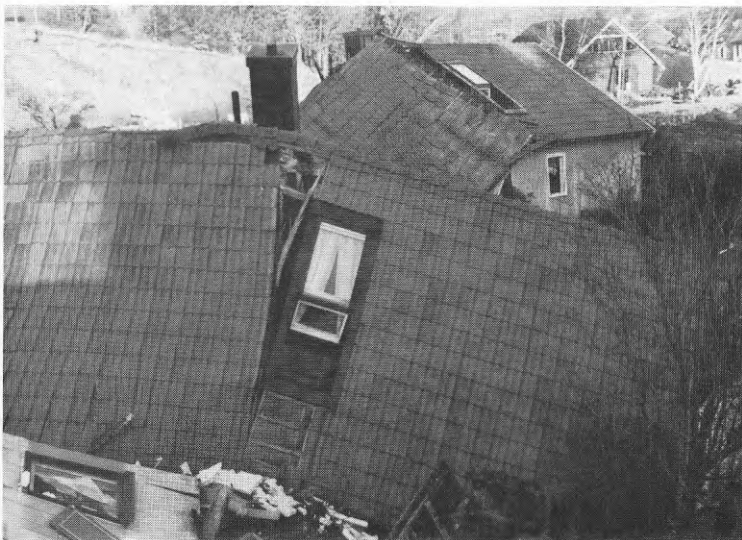
Foto TD10  
Tångelund 3B  
(närmast) och 3C.  
Även 3B har begyn-  
nande uppsprick-  
ning i taket.

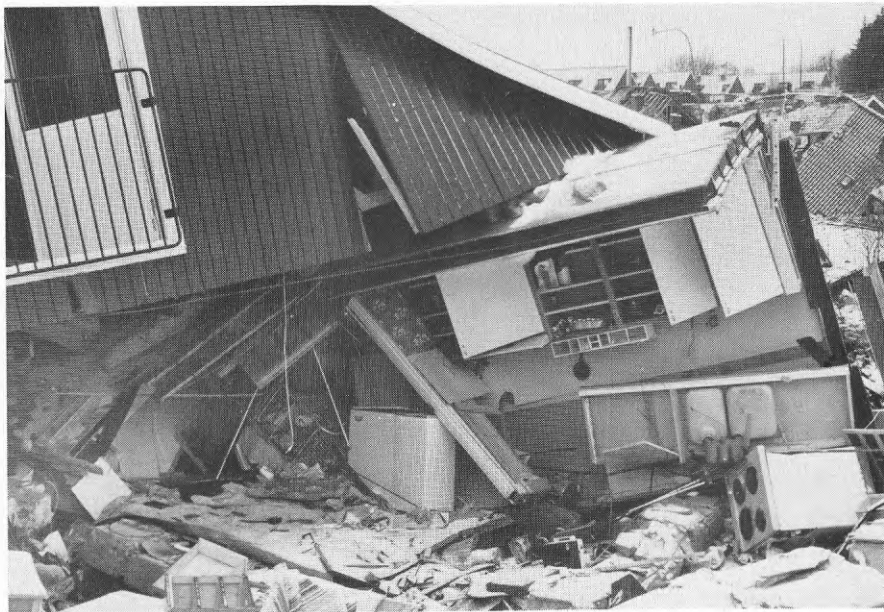
Foto TD18 Tångelund 4A. Taket vilar på bjälklagselement ovanpå köksytterväggen (långfasad). Gavelväggen har rasat bort.

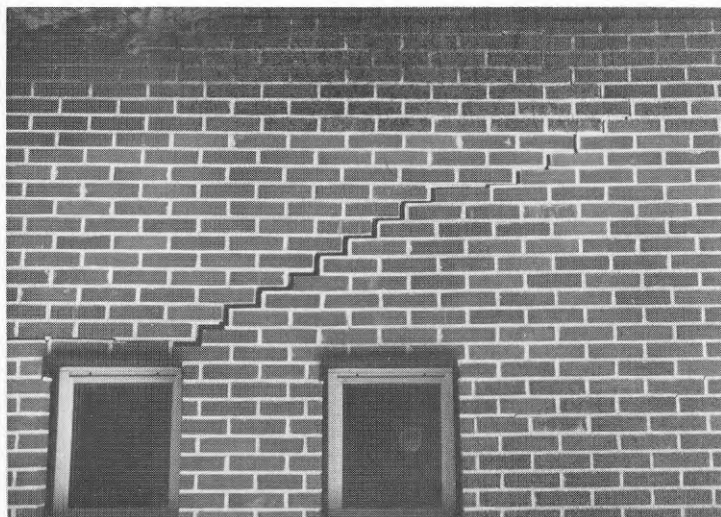
Foto TD29  
Tångelund 7E  
Sprickbildning i  
fasadmuren. Huset  
var tilläggsisole-  
rat med 5 cm mine-  
ralull och klätt  
med fasadtegel.

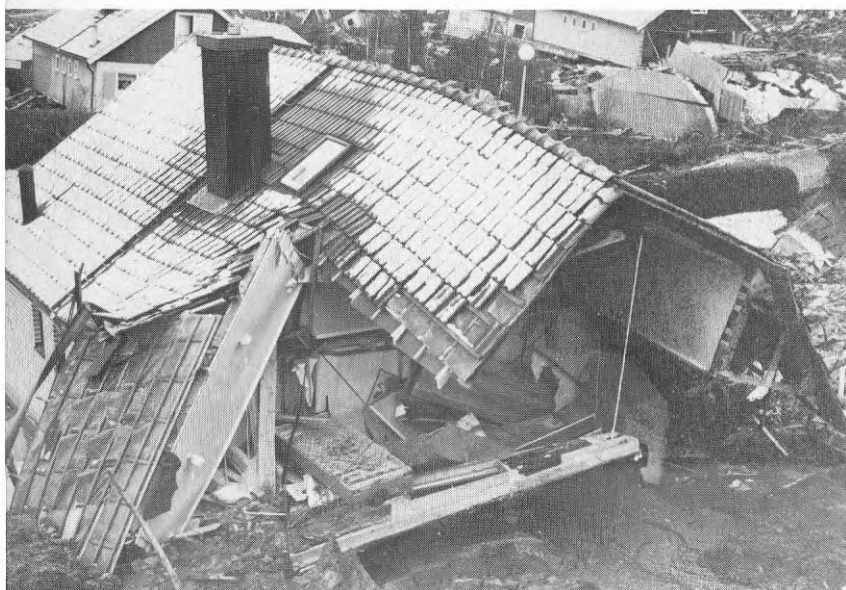
Foto TD30  
Tångelund 7E  
taget från skred-  
kanten. På den  
vänstra uthängande  
taks kivarna har  
skjuvdeformerats,  
jfr foto TD32. Även  
takpanelen var  
skjuvad, jfr foto  
TD31.

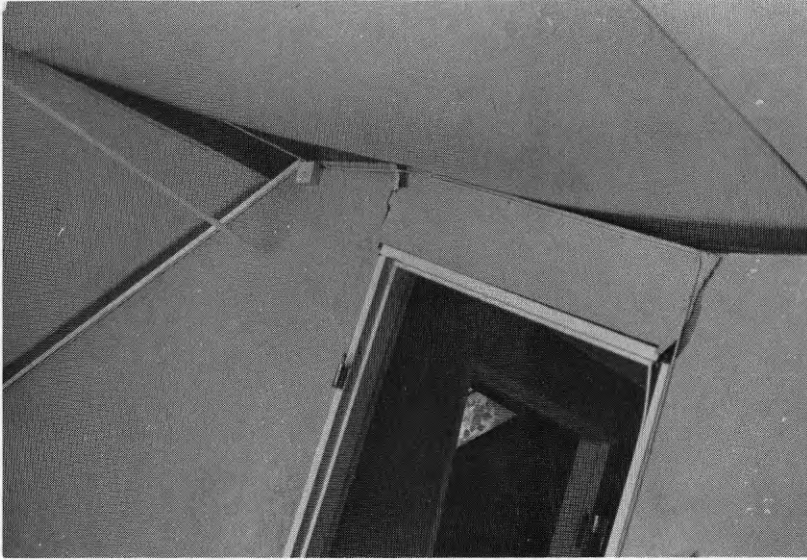
Foto TD42  
Sprickor mellan tak  
och en tvärvägg i  
övervåningen.

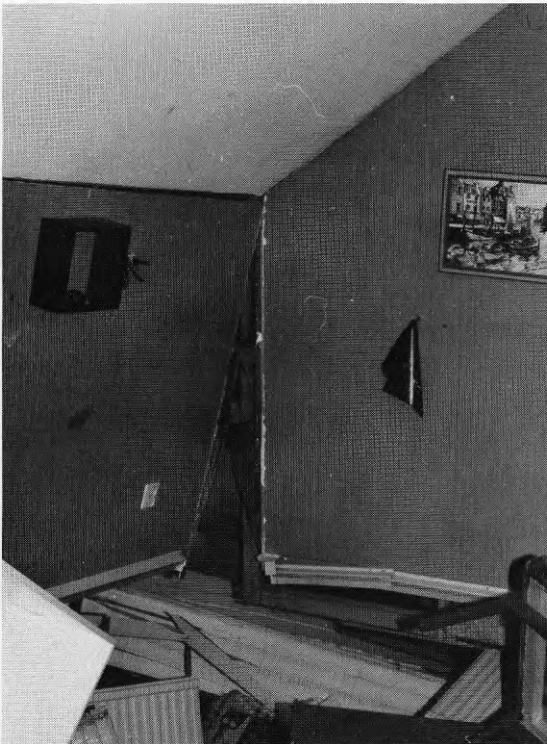
Foto TD44 Tångelund 10A. Hus på  
branten. Skjuvveck i tapeterna på  
grund av att huset satt sig i ett  
hörn. Vid tröskeln syns även sprickor  
i fasaden.

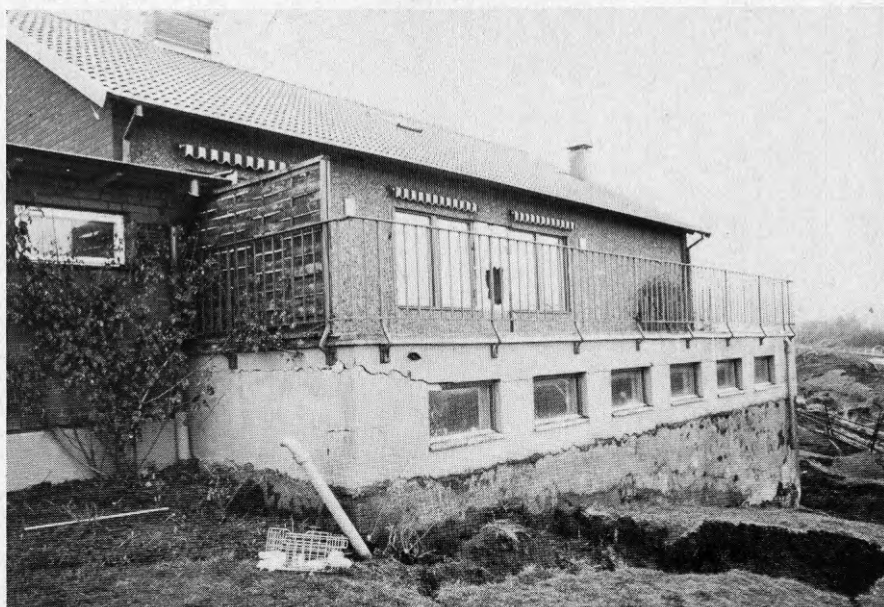
Foto SS7.2 Snarbergsstigen 7. Utbyggnad över poolen.  
Relativt kraftiga sprickor har uppstått i grundmuren.

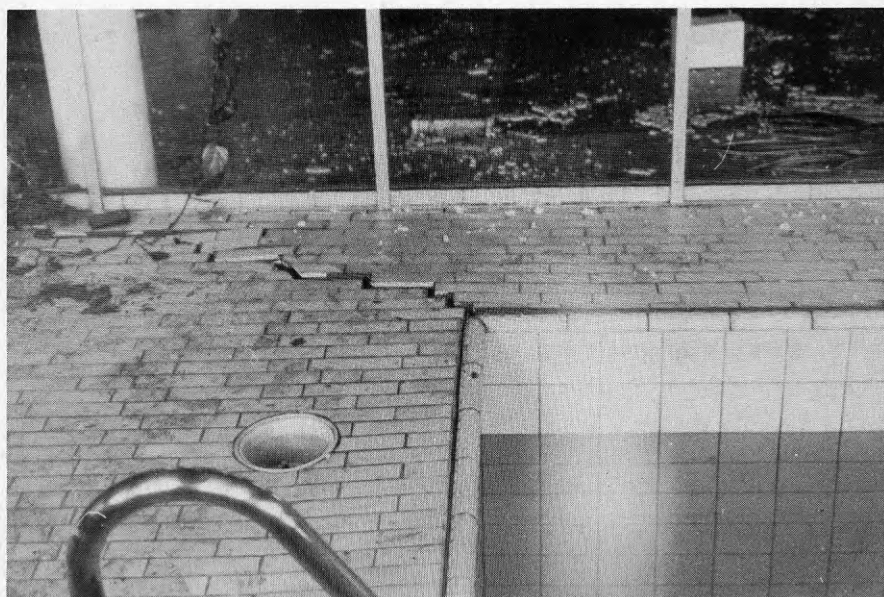
Foto SS7.3 Snarbergsstigen 7. Spricka i golvet intill bassängen  
som trots åkturen håller vatten.

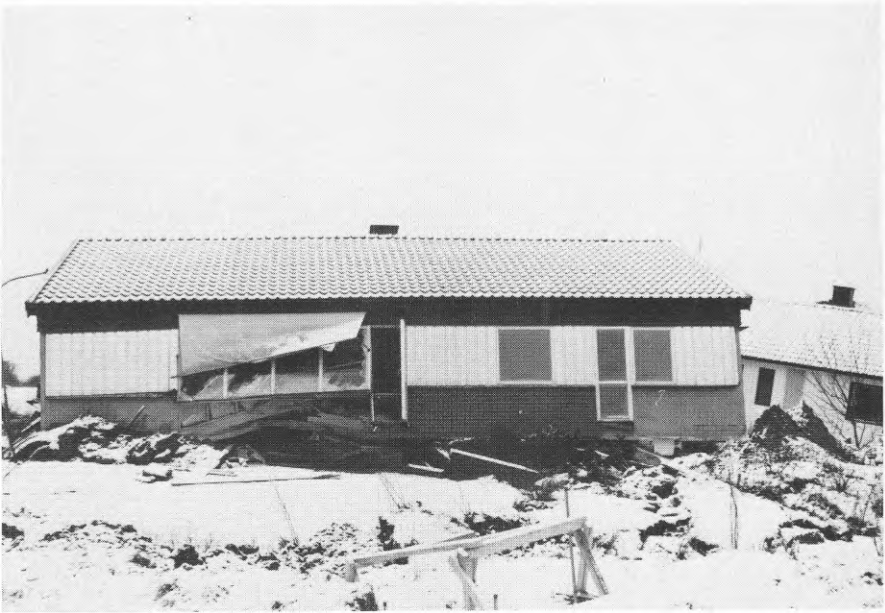
Norra gaveln kragade ut (fribärande) 3-4 meter. Upplyftningen i mitten hade skjuvdeformerat huset något i båda riktningar. För övrigt var huset mycket litet skadat, det verkar ha haft en mycket stabil stomme.

Foto SS3.1 Snarbergsstigen 3, östra långsidan. Lagg märke till överkragningen till höger.
