R96:1979

**Grundförstärkning med
skarvade stålplålar i
Gamla stan, Stockholm**

**Studier och jämförande
analyser av tre byggnader
förstärkta med olika plåtyper**

**Olle Hagblom
Ulf Stjerngren**

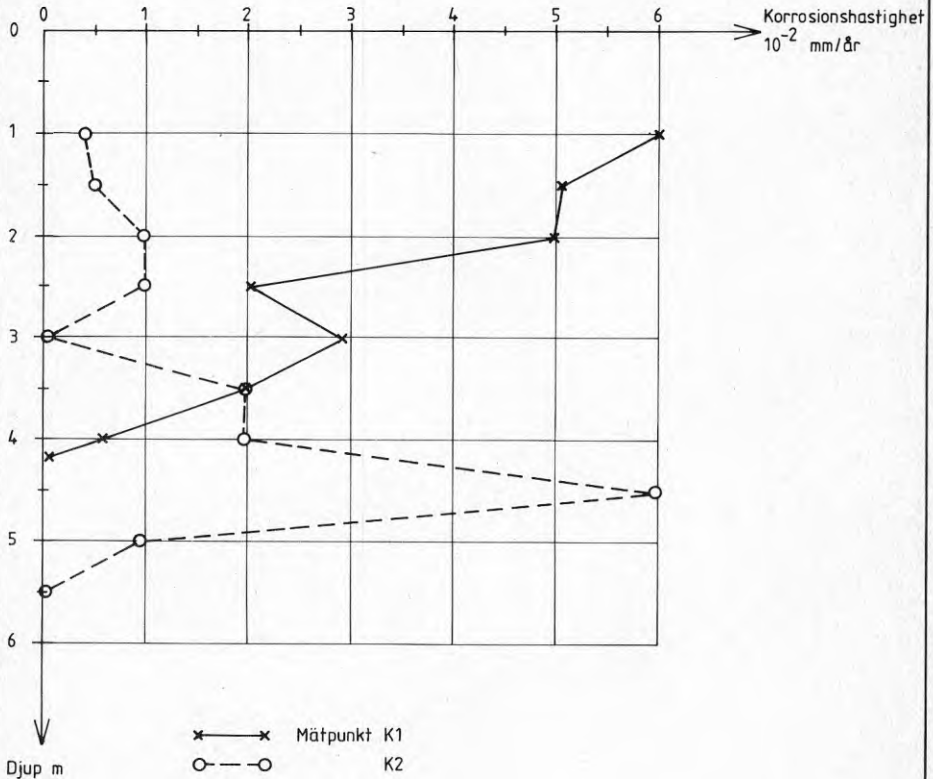
KV. POLLUX 1, 2, GAMLA STAN
 KORROSIONSSONDERING (TYP NGI)
 MÄTPUNKTER K1 OCH K2
 Arb.nr 8 081 141 Fig. 5

Mätningarna av fyllningens korrosivitet i de två punkterna till ca 4 resp. 5,5 m djup visar att korrosionshastigheten ställvis är tämligen hög med värden varierande mellan 1 och 5 å 6 mm/100 år. Korrosionshastighetens variation med fyllningsdjupet framgår i detalj av diagrammet på Fig. 5. De förhållandevis höga uppmätta värdena på korrosionshastigheten har föranlett att pålarna före neddrivningen rostskyddats genom epoxibehandling (jfr nedan under pkt 2.2).

I grusåsen har mätningar endast utförts i ytskiktet. Korrosiviteten var här mycket låg ($<10^{-3}$ mm/år).

Uppmätt korrosionshastighet i ytan av åsgruset $< 10^{-3}$ mm/år.

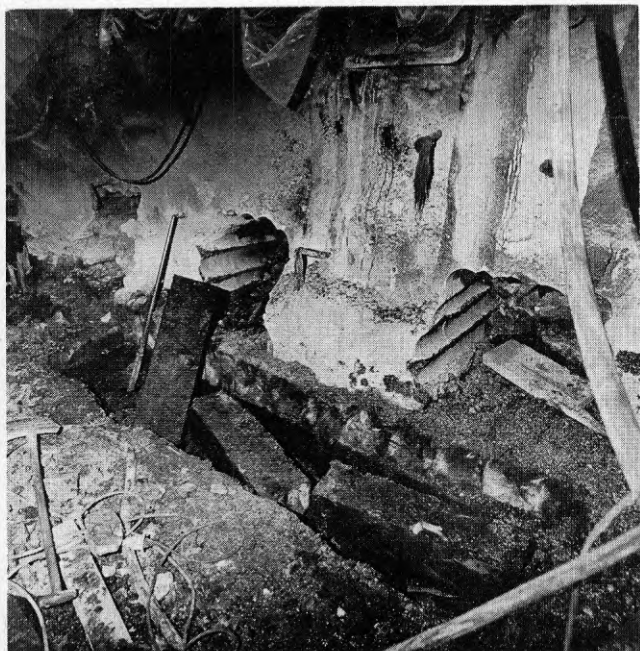
Kapning och bortforsling av
rustbädd före påslagning
(konsoler i grundmurarna
uppborrade).

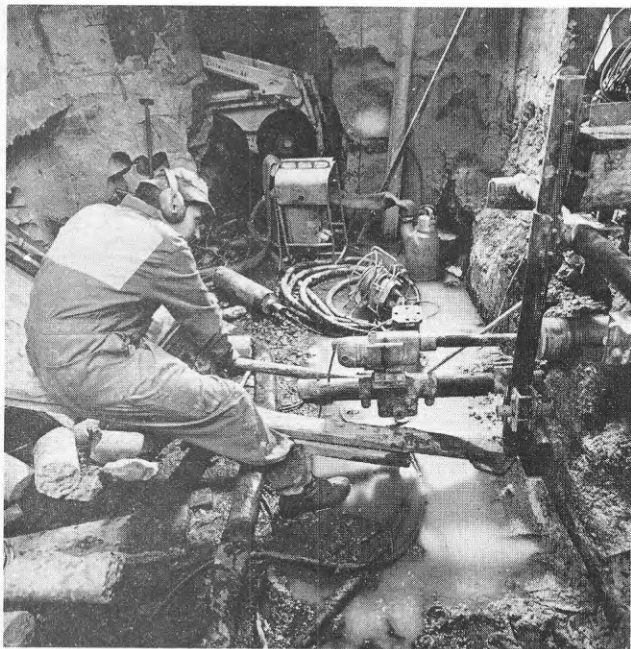
Borring av konsoler i grundmurarna med diamantborrtröstning.

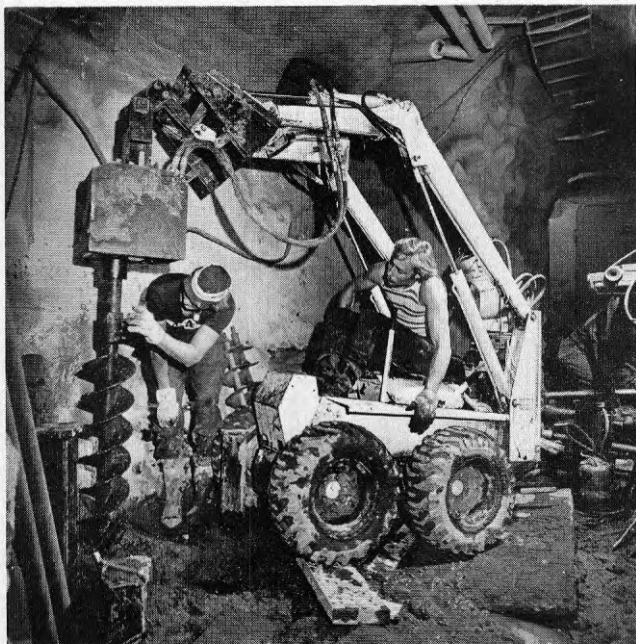
Förborrning genom fyllning med
augerborr, \varnothing 200 mm, före på-
slagning.

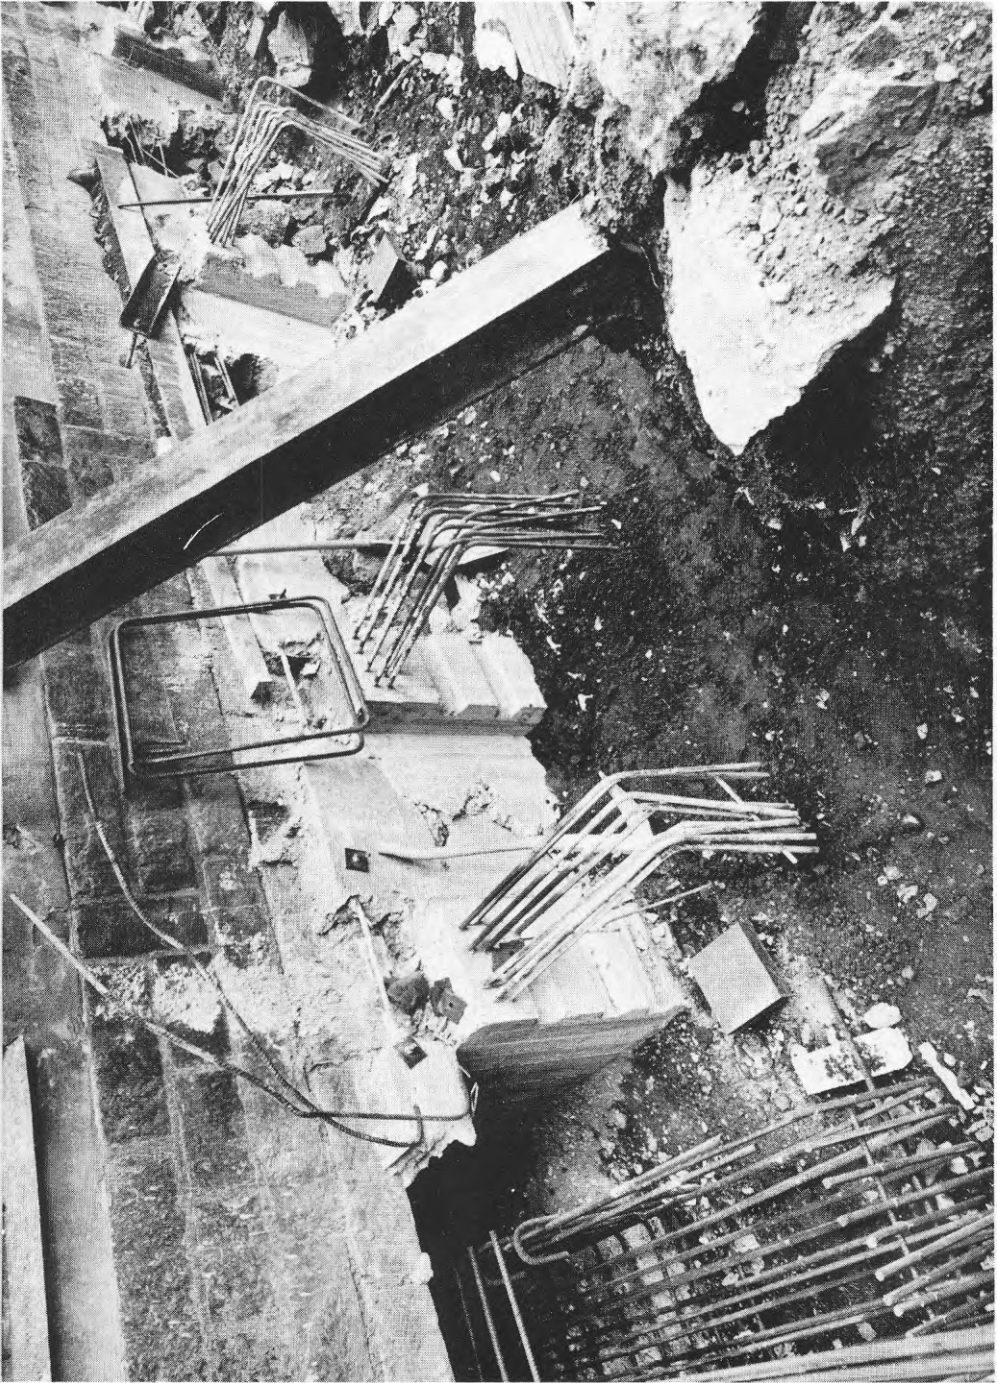
Gjutna konsoler och armerade balkgenomföringar under vägg.

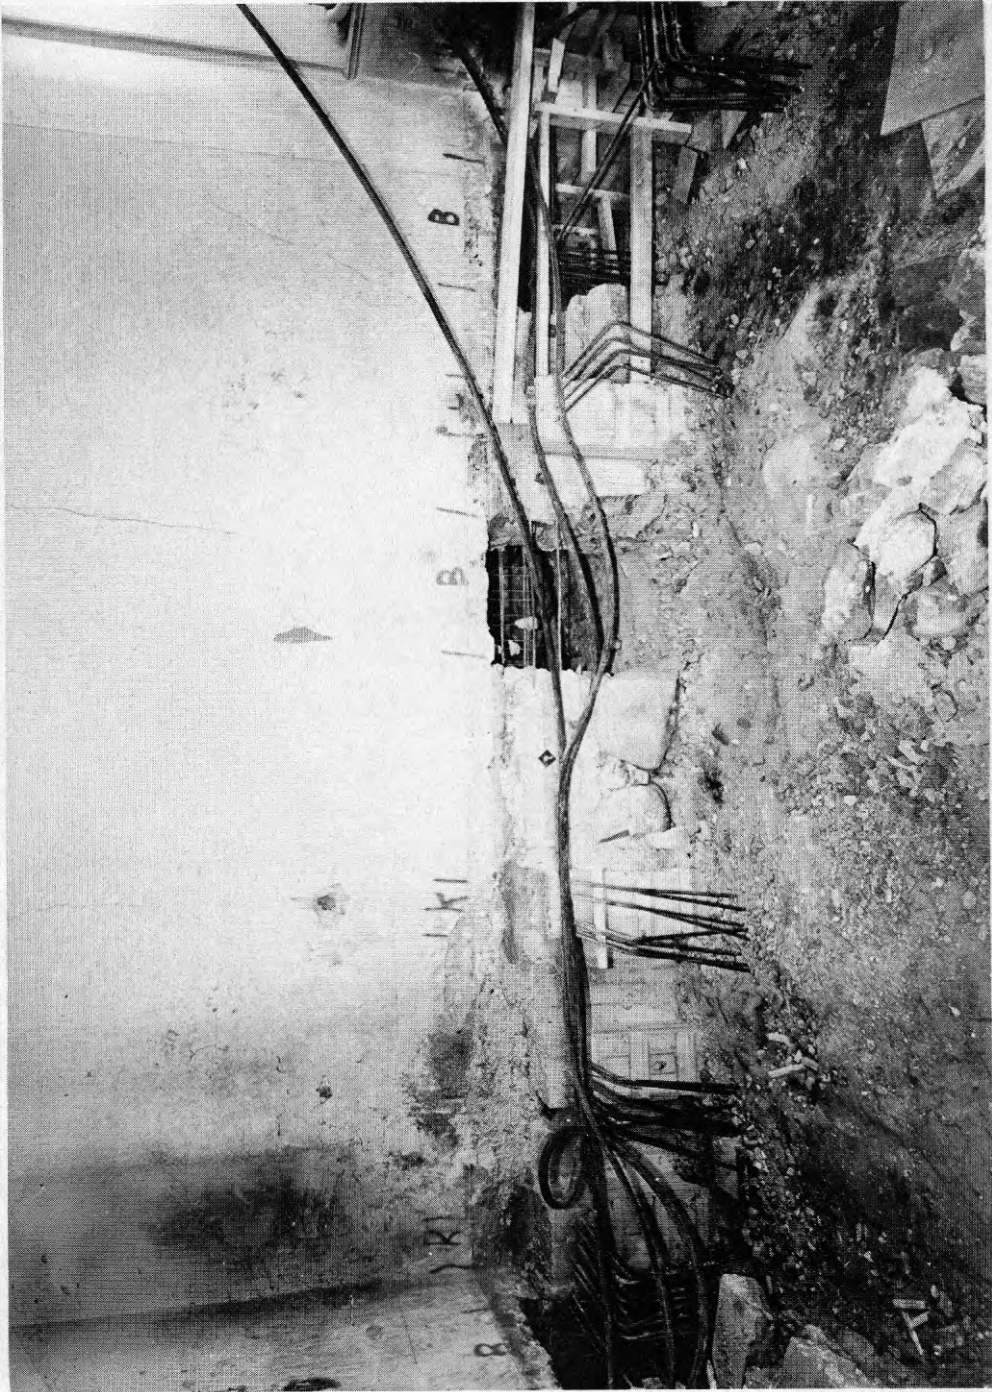
Hålltagning för balkar och gjutna konsoler.

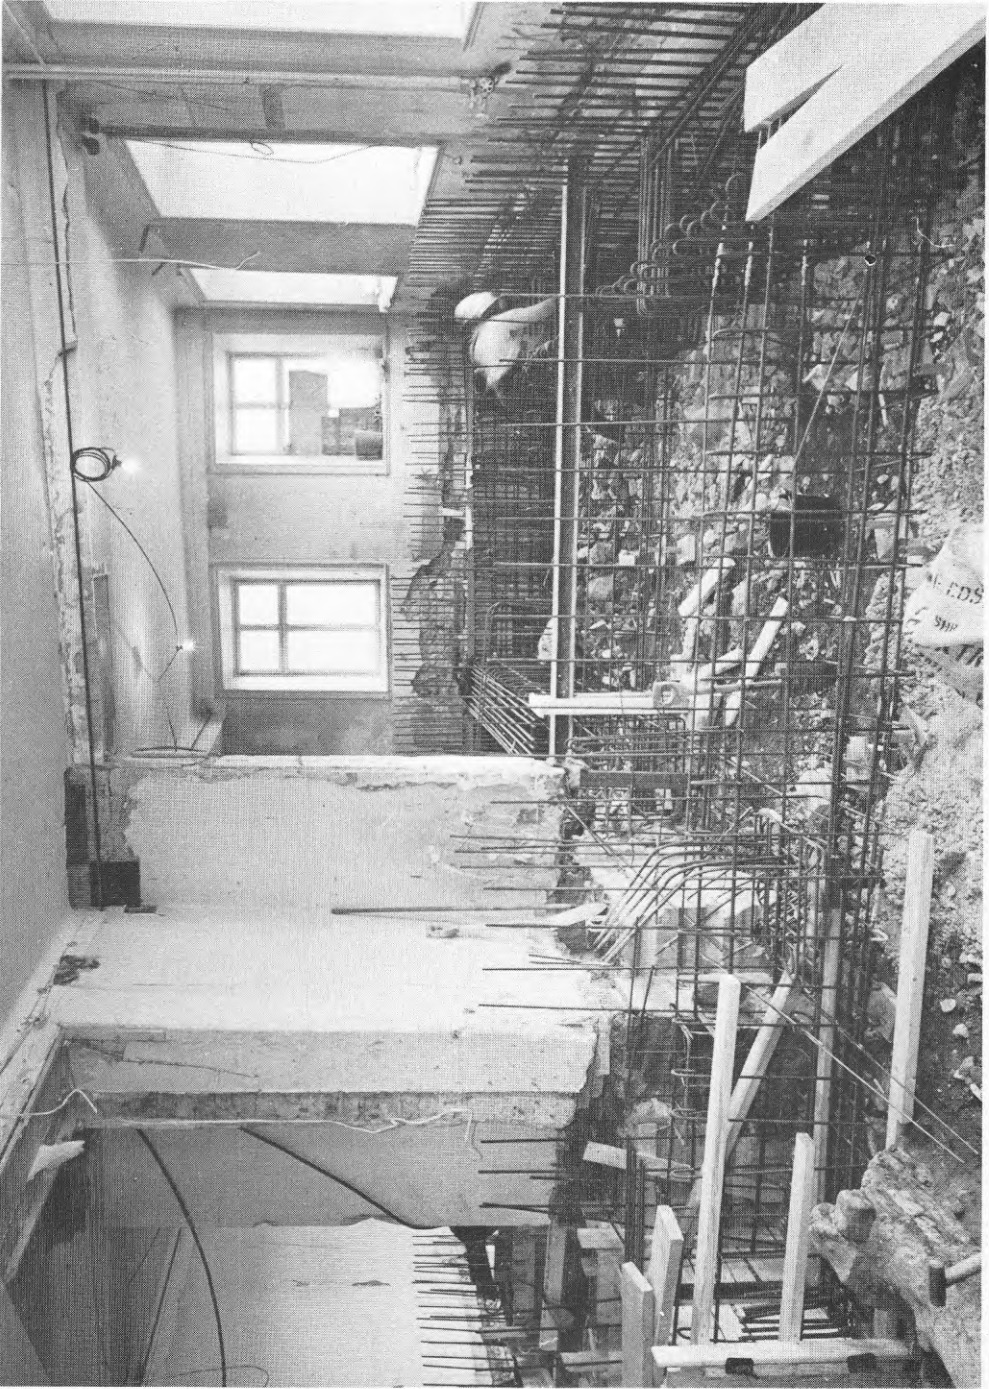
Armering och formsättning av balksystem.
