R106:1979

**Terassbjälklag vatten-
isolerat med tätskikt av
rostfritt stål**

**Studie med avseende på
korrosion**

**Jörgen Degerbeck
Bengt Lindstrand**

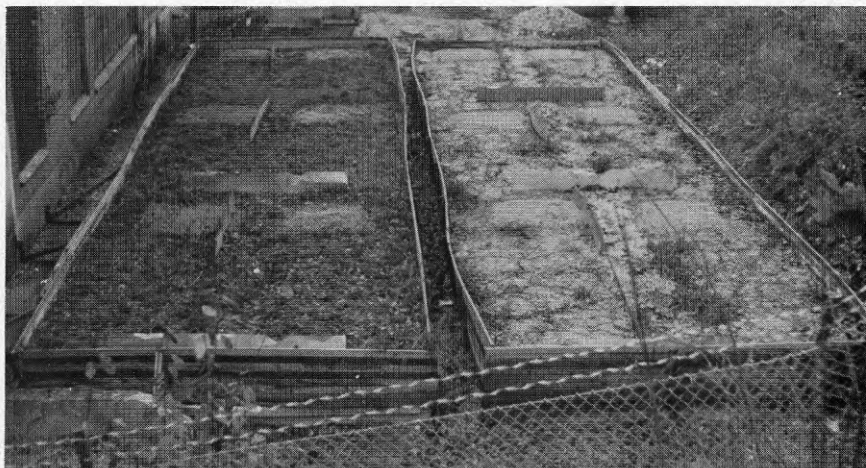
Beakta speciellt figur 20, där man klart ser hur saltningen tagit död på nästan samtlig växtlighet.

Fig 20 Exponering sommartid
(Bjälklag 2 till vänster)

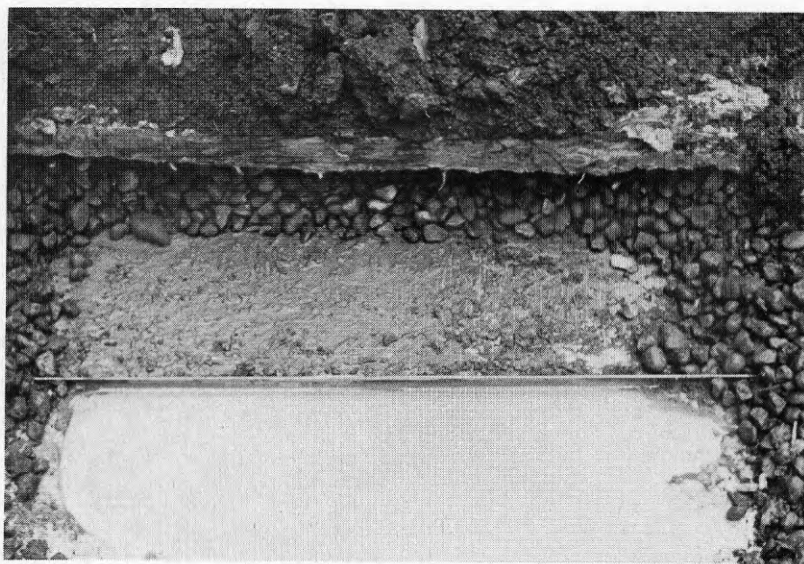
Fig 24 Visar bottenslam under dränerings-
grus 16-32 mm, provyta B5

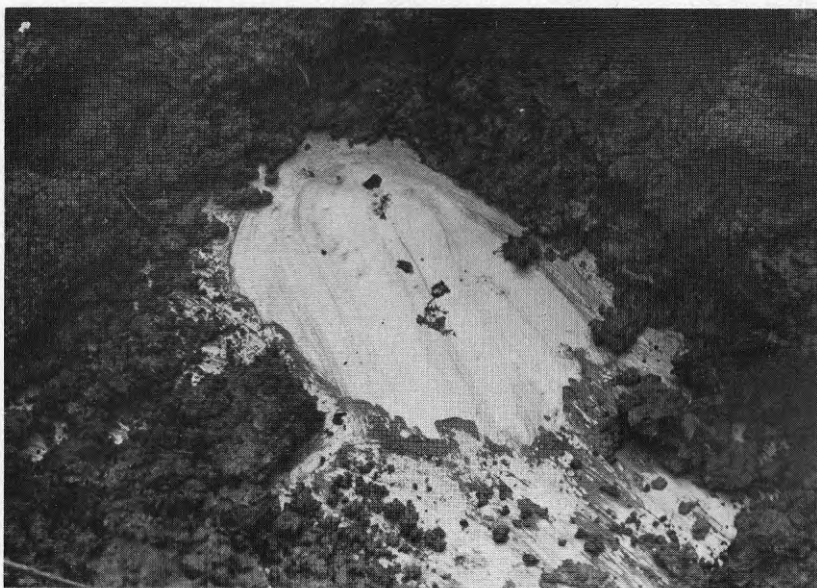
Fig 27 Korrosionsskada (genomgående hål)
under lera och på kvalitet R 350

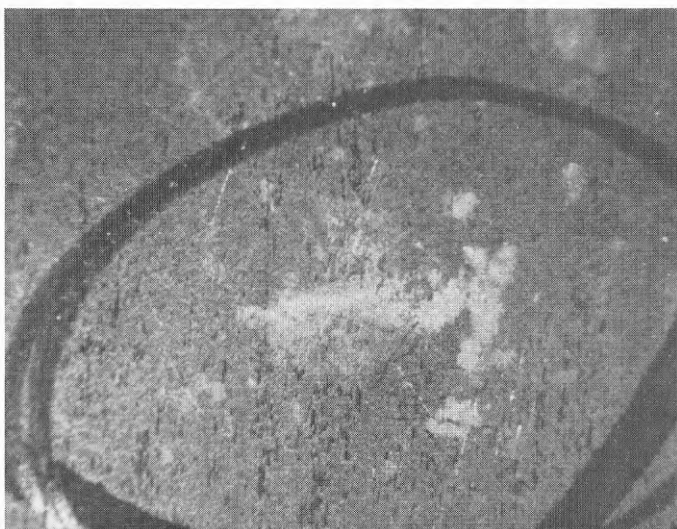
Fig 29 A = Början till korrosionsskada (x 6)

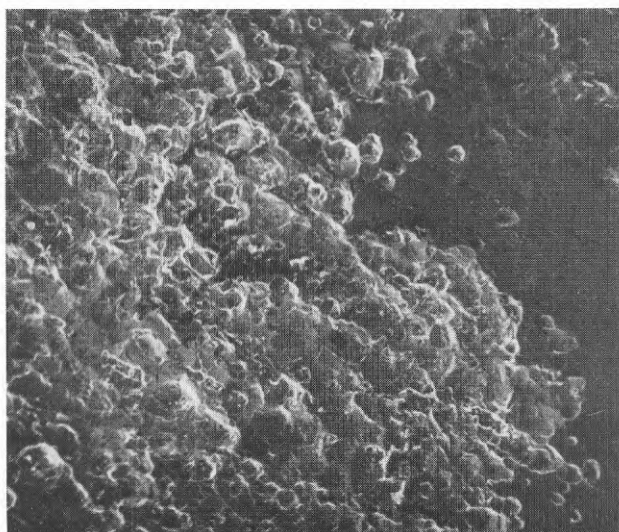
Fig 30 A = Början till korrosionsskada (x 200)

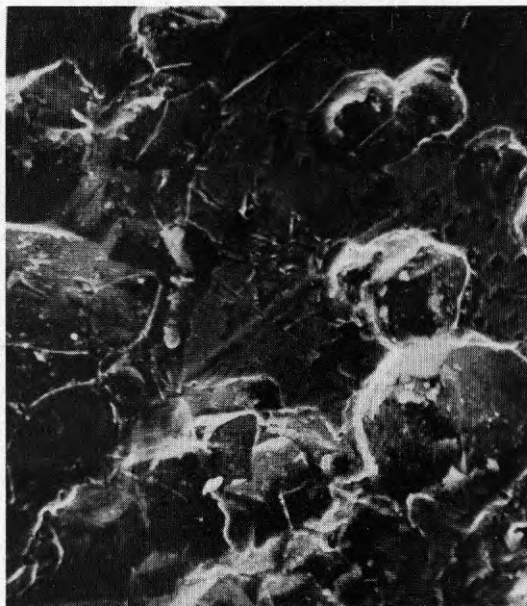
Fig 31 A = Början till korrosionsskada (x 1000)

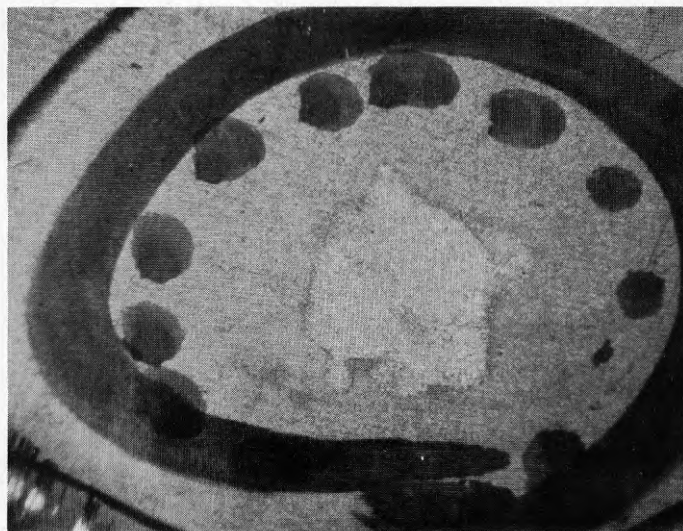
Fig 32 B = Korrosionsangrepp, små och grunda
(x 6)

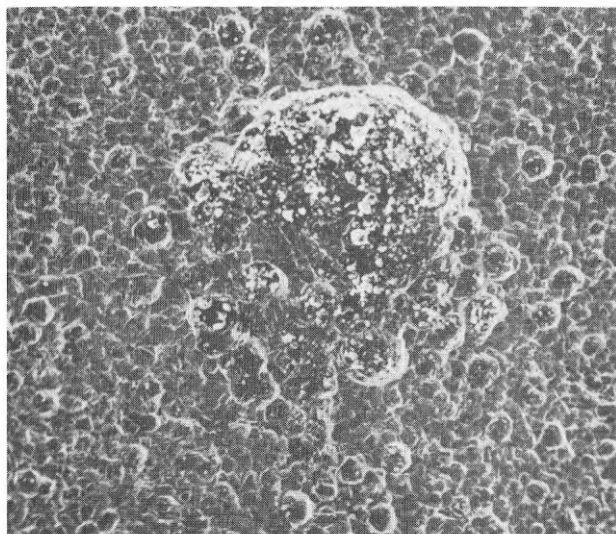
Fig 33 B = Korrosionsangrepp, små och grunda
(x 200)

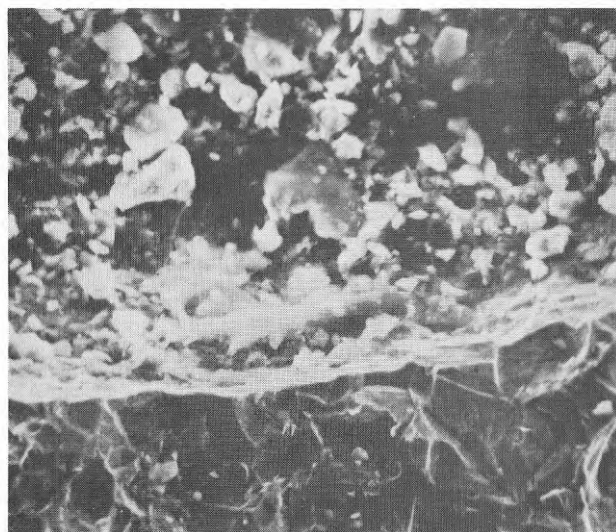
Fig 34 B = Korrosionsangrepp, små och grunda
(x 1000)

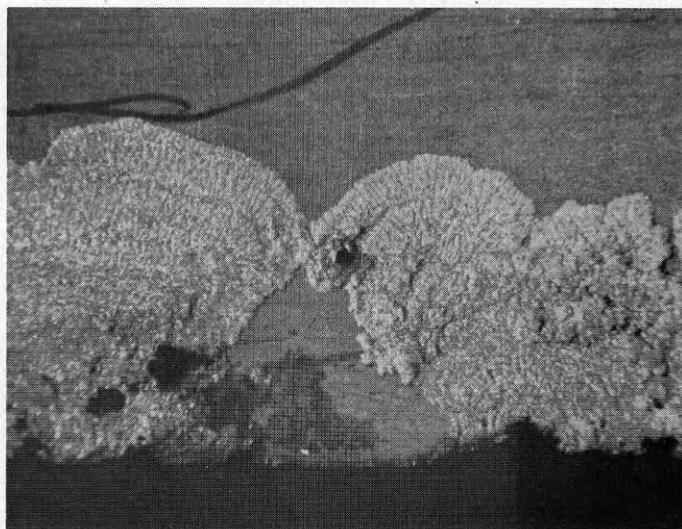
Fig 35 C = Korrosionsangrepp, kraftiga, djupa
och ibland genomgående
(x 6)

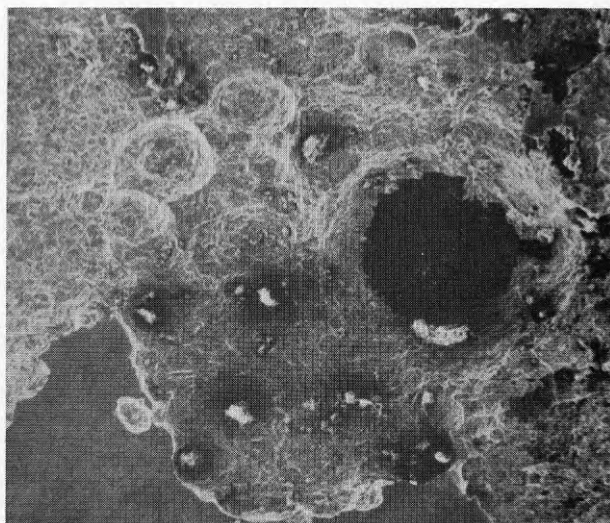
Fig 36 C = Korrosionsangrepp, kraftiga, djupa
och ibland genomgående
(x 50)

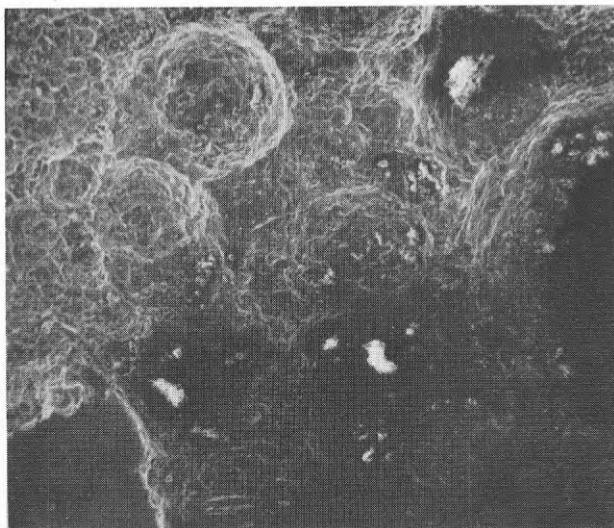
Fig 37 C = Korrosionsangrepp, kraftiga, djupa
och ibland genomgående
(x 100)

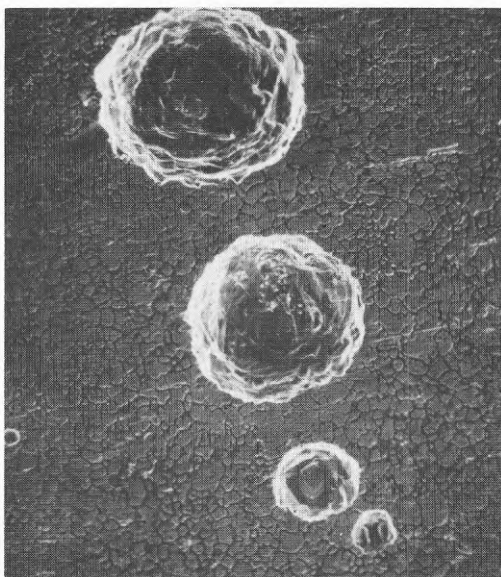
Fig. 38 Obetydliga punktfrät, R 350-grus
(x 200)

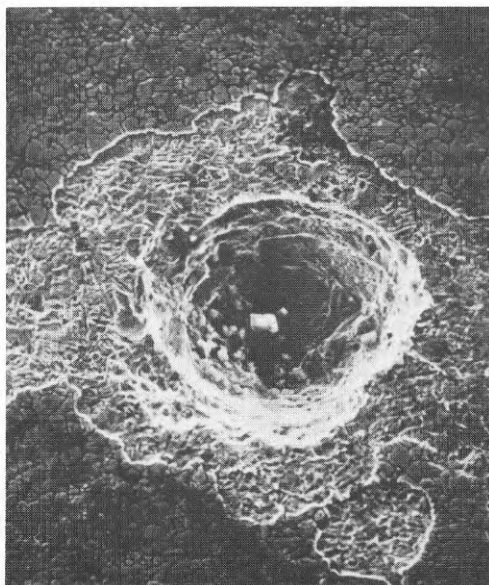
Fig.39 Obetydligt till svårt punktfrät,
R 440-lera
(x 200)

klickarna med dålig syretransport i princip bildar farliga spalter genom att de ger upphov till luftningselement med den syrerika ytan som katod och det syrefattiga innanmätet som anod. Singlet kan tack vare sina grova stenar, 16 - 32 mm, i vissa kontaktpunkter med stål-ytan förmodas bilda trånga, djupa spalter med relativt stor fri katodyta. Matjorden och gruset med partikelstorlekar större än leran men mindre än singeln kan förväntas ge bättre syretransport och mindre risk för farliga luftningselement respektive mindre spalter och fri katodyta. Gruset som hade en partikelstorlek av huvudsakligen ca 5 mm kan antagas ge spalt-djup av $\leq 2,5$ mm och ett yttre spaltgap av samma mått. Enligt [23], förefaller det som om det krävs ett spaltgap under 1 μ m för att en spalt med djup av 2,5 mm skall vara uppenbart farlig.
