R56:1989

Ventilationsvärmväxlare i kustklimat

Fältprov i göteborgsområdet

Ove Strindehag
Ingmar Josefsson

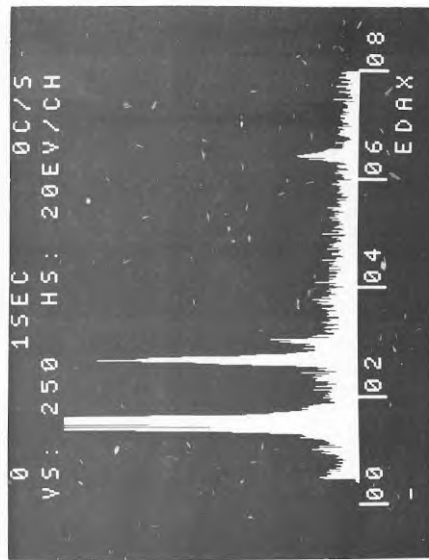
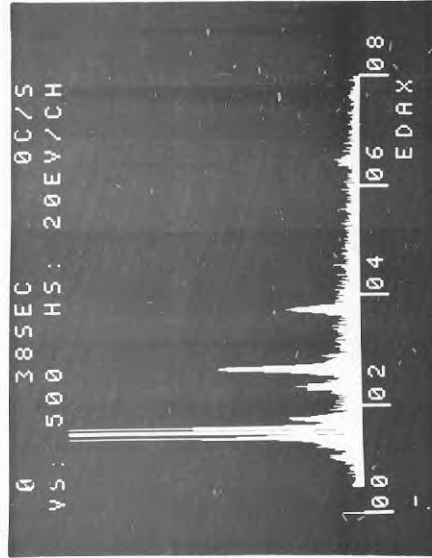
Figur 4.1. Exempel på analyser av korrosionsprodukter på proven från
 a) TA3 och b) TA4. Den största toppen är aluminium och den näst
 största är klor. Svaveltopparna ligger mellan aluminium och
 klor.

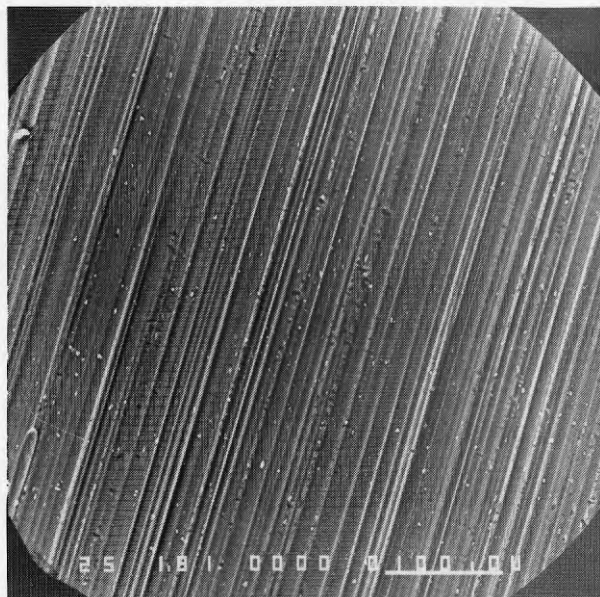
Figur 4.2. Typisk yta hos prov från TA2 i 180 ggr för-
storing. En mängd småpartiklar syns på
ytan.

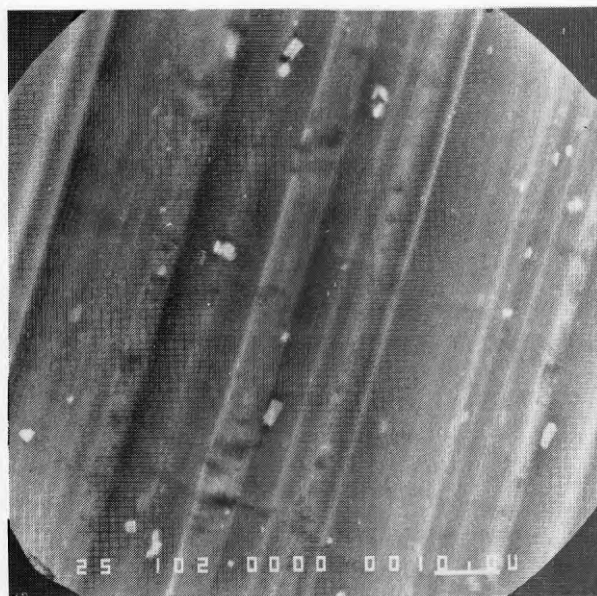
Figur 4.3. Del av ytan i figur 4.2 i 1000 ggr för-
storing. Partiklarna innehåller klorider,
ofta även järn och mycket små mängder svavel.

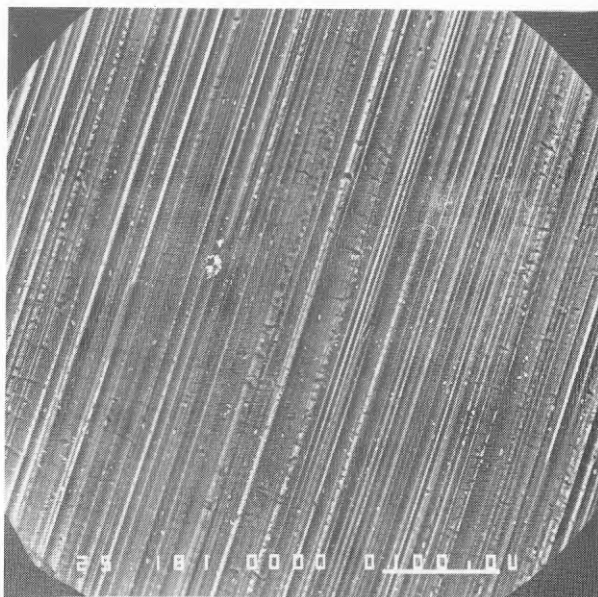
Figur 4.4. Typisk yta hos prov från TA3 i 180 ggr förstoring. Till vänster om bildens mitt syns ett tydligt korrosionsangrepp.

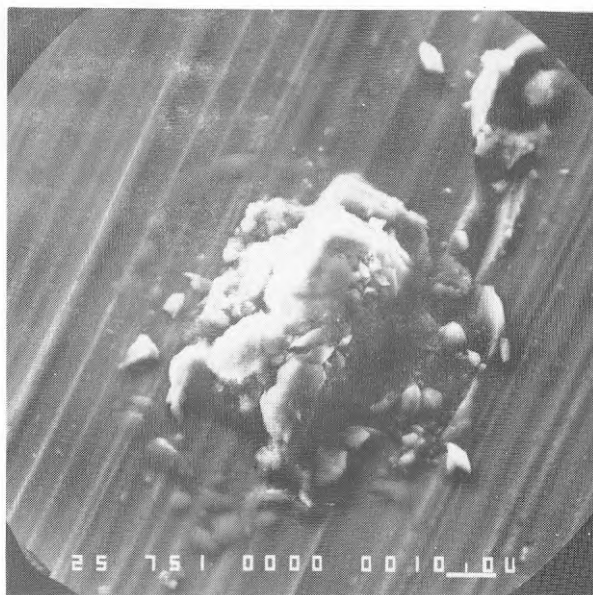
Figur 4.5. Delförstoring, 750 ggr, av området med korrosionsangrepp enligt figur 4.4. Vid angreppet uppträder kloridanrikning. Dessutom finns mindre mängder järn och svavel samt mycket små mängder kalcium och kisel.

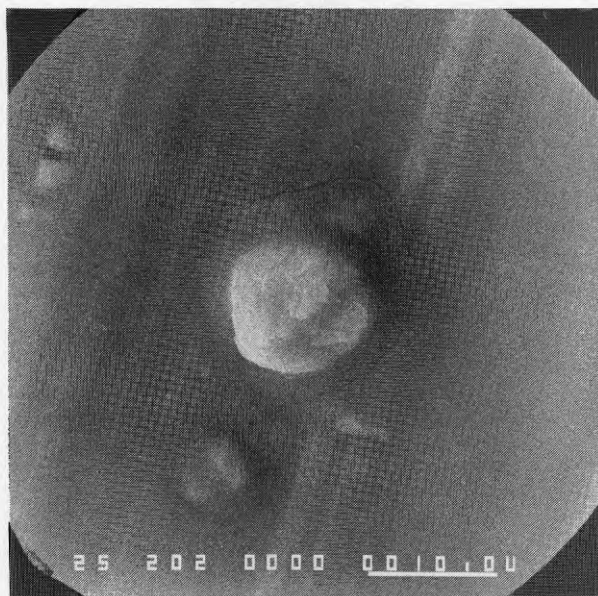
Figur 4.6. En enstaka partikel som ännu ej förorsakat något större korrosionsangrepp på ytan hos prov från TA3. Förstoring = 2000 ggr. Klorider och järn finns på provet, liksom en obetydlig mängd svavel.

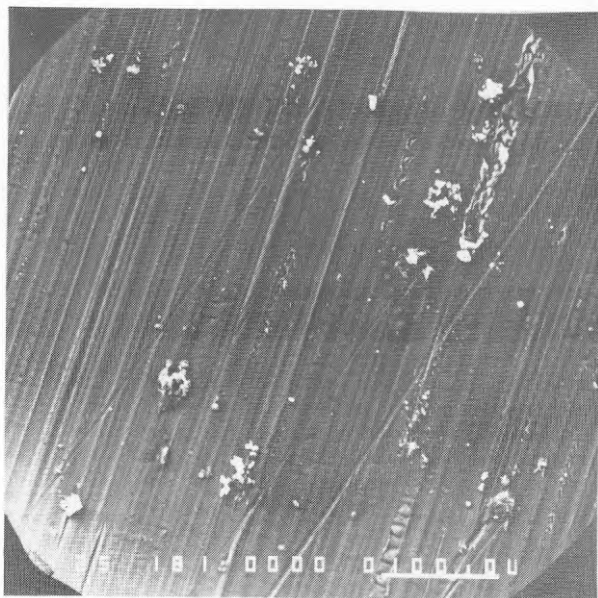
Figur 4.7. Typisk yta hos prov från TA4 i 180 ggr för-
storing. Områden som är täckta av korro-
sionsprodukter framträder tydligt.

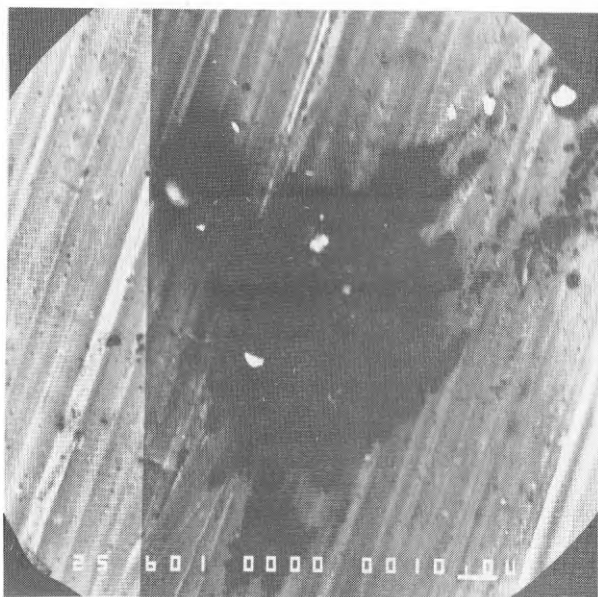
Figur 4.8. Delförstoring, 600 ggr, av område med korro-
sionsangrepp enligt figur 4.7.

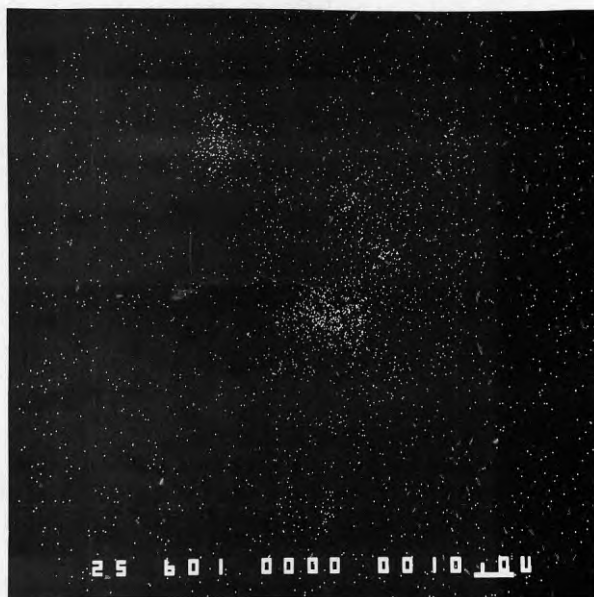
Figur 4.9. Kloridfördelning på den yta som visas i figur 4.8 (förstoring = 600 ggr). En betydande kloridanrikning märks vid korrosionsangreppet. Förutom klor har även svavel och järn kunnat påvisas i korrosionsangreppet. En liknande sammansättning kunde konstateras på partiklar som ännu ej orsakat någon märkbar korrosion.

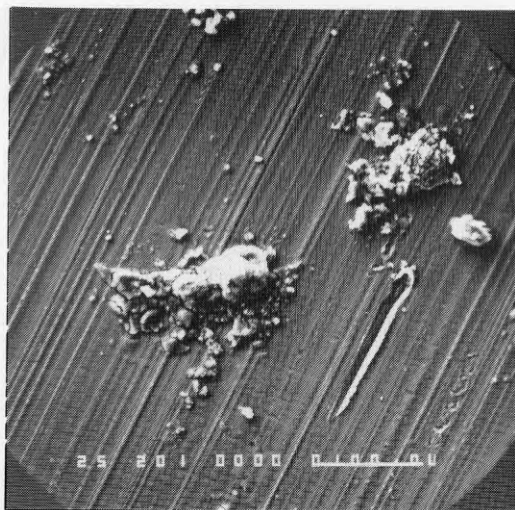
Figur 4.24. Prov från TA4 efter 3 års drift. Denna sida av aluminiumfolien har jämförelsevis kraftig beläggning av partiklar.

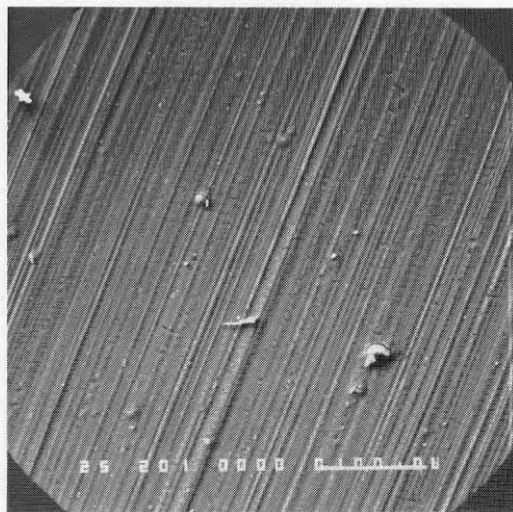
Figur 4.25. Prov från TA4 efter 3 års drift. Denna sida av aluminiumfolien har jämförelsevis liten beläggning av partiklar.

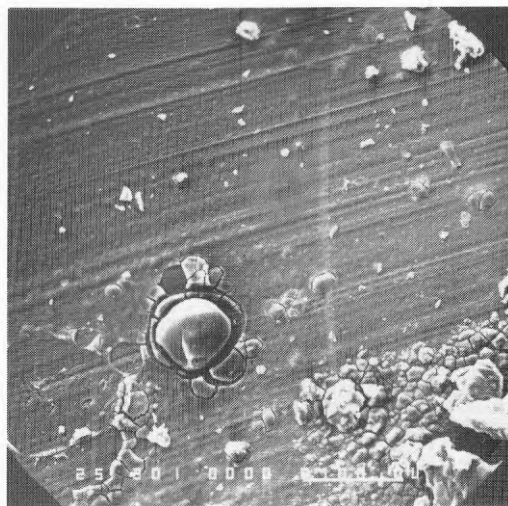
Figur 4.35. Prov från TA4 efter 5 års drift. Denna sida av aluminiumfolien har jämförelsevis kraftiga korrosionsangrepp.
