R58:1989

Sjövärmeprojekt Motala Väster

**Utvärdering och analys av värmekälla
och värmepump**

SJÖVÄRMEPROJEKT MOTALA VÄSTER

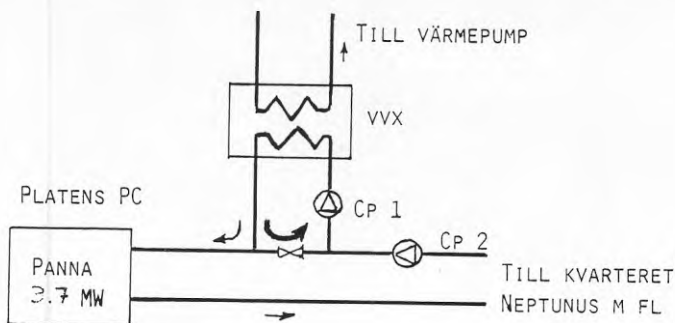
En del av vattnet från värmeväxlaren kunde därvid återcirkulera. Värmepumpen kände därvid av en alltför hög returtemperatur varvid uteffekten reglerades ned alternativt att värmepumpen stannade om on/off-drift var aktiverad. Den felaktiga cirkulationen har naturligtvis kraftigt stört värmepumpens funktion.

Figur 6.3 När cirkulationspump Cp2 har lägre kapacitet än Cp1 går en del av flödet i vvx-kretsen åt fel håll.

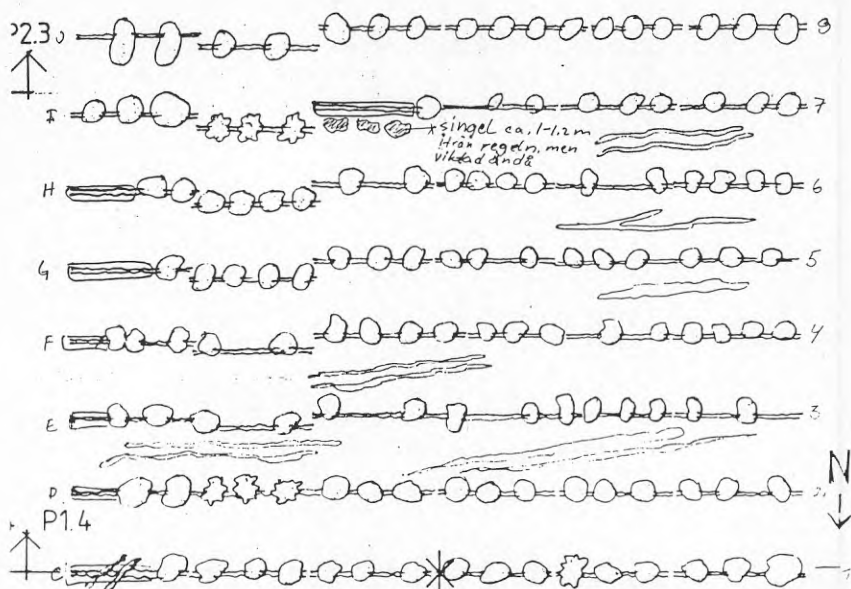
Trots de avvikelser som konstaterats vid inspektionerna måste man bedöma att säkerheten mot uppflytning torde vara acceptabel, utom på sådana platser där man eventuellt missat att belasta jämnt. För att förbättra bedömningsunderlaget lät beställaren utföra en kartering av kollektorn med hjälp av s k "Side-scan Sonar". Undersökningen utfördes under sommaren 1986 av Marine Survey AB och kunde visa mycket tydligt, i kartform, reglarnas och singelhögarnas lägen och form. Som exempel visas i figur 8.8 en plan över den inre delen av plankollektorenhet 1.

Figur 8.8 Översikt över regler och singelbelastning inom den inre delen av plankollektorenhet 1 uppmätt med "Side-scan Sonar".

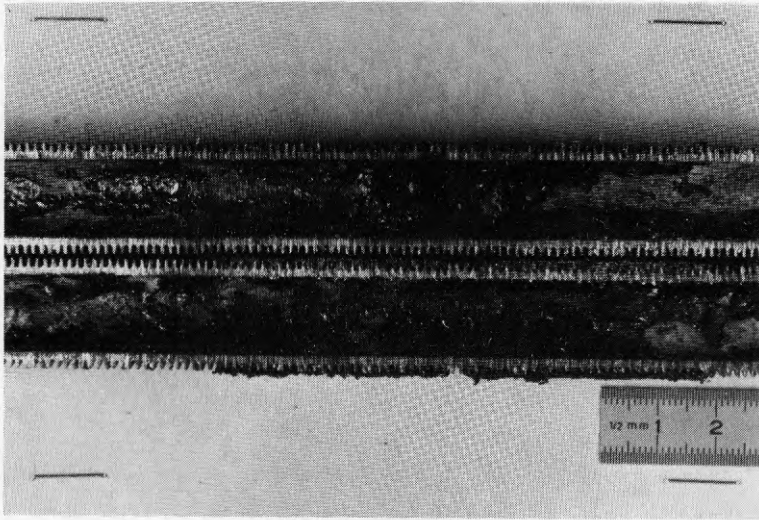
A different situation can be observed in the case of the two perforated tubes. The perforation is located close to a deposit clump,

see Fig. 1, 2. The accumulation of compact solids is blocking approximately 50% of the cross section area, disturbing the flow pattern of the medium. This localized turbulence, combined with electrochemical action of the medium is the cause of destruction of the tube material, see Fig. 3 and 4. A sample of the deposit was analysed with the following results:

Fig. 1 Surface condition of the perforated tube.

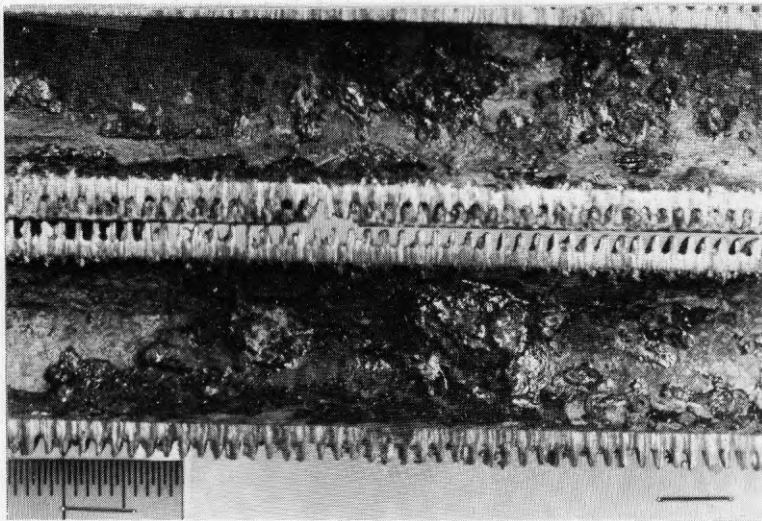
The pulverized sample (no metal particles present) is ferromagnetic; it obviously contains magnetite Fe_3O_4 , a corrosion product of iron in waters with low oxygen concentration.

The corrosion control concept is not correct. No inhibitor of "passivator" type is used, such as chromate or molybdate. The pH-value of the brine is too high. The optimum pH-range is 8.5-9.5. The layer of corrosion products formed at higher levels of pH-value is not stable, i.e. the protection of the underlying metal surface is not sufficient.

Fig. 2 Clump of corrosion products blocking the flow. Arrow indicates the perforation.

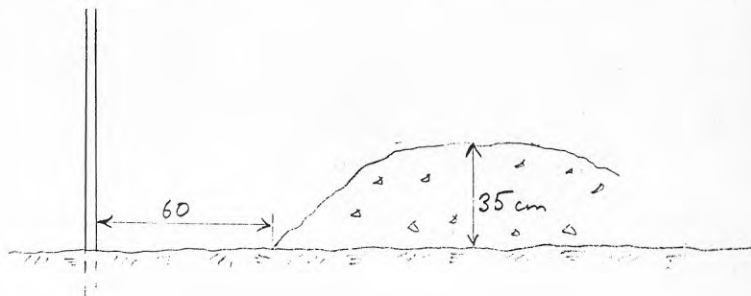
- Ref. 4 Ej återfunnen. Besöktes ej 1985.
