R78:1989

Snölaster och byggnadsskador

Under vintern 1987-88 föll ovanligt mycket snö över norrlandskusten och det inträffade ett stort antal skador på byggnader. I denna rapport redovisas mätningar av snölast och inträffade skador på bärande konstruktioner.

Ett tjugotal skadefall har analyserats. Den dominerande orsaken till skadorna är brister i konstruktion och utförande, ofta flera samverkande. Endast i fyra fall har hög snölast varit ensam orsak till allvarliga skador och i två fall varit orsak till lindriga skador. I ytterligare två fall har snölasten överskridit lasten enligt SBN men andra brister har också bidragit till skadorna. I de övriga fallen har snölasten varit lägre och brister i konstruktionen varit dominerande skadeorsak. Trots att flera fall av total instörtning har inträffat har inga personer skadats annat än i samband med snöskottning.

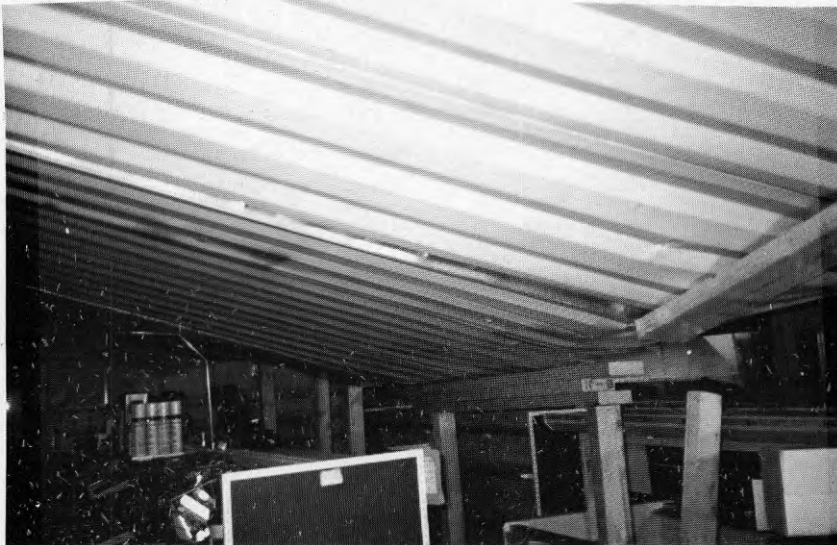
Denna byggnad drabbades 1 mars 1988 av en näst intill totalkollaps. Takytan hade någon dag innan raset till viss del skottats av, men 30-40 cm nyfallen tung snö knäckte taket ändå. Personalen upplevde att det på morgonen började bli mer och mer "lågt till tak". Lokalen utrymdes och något av ett segt brott utvecklades. Innan stämning kunde utföras hade taket böjts ned ca 1.2 meter, se figur 10.1.

Figur 10.1. Stora nedböjningar i takkonstruktionen p g a snötyngden.

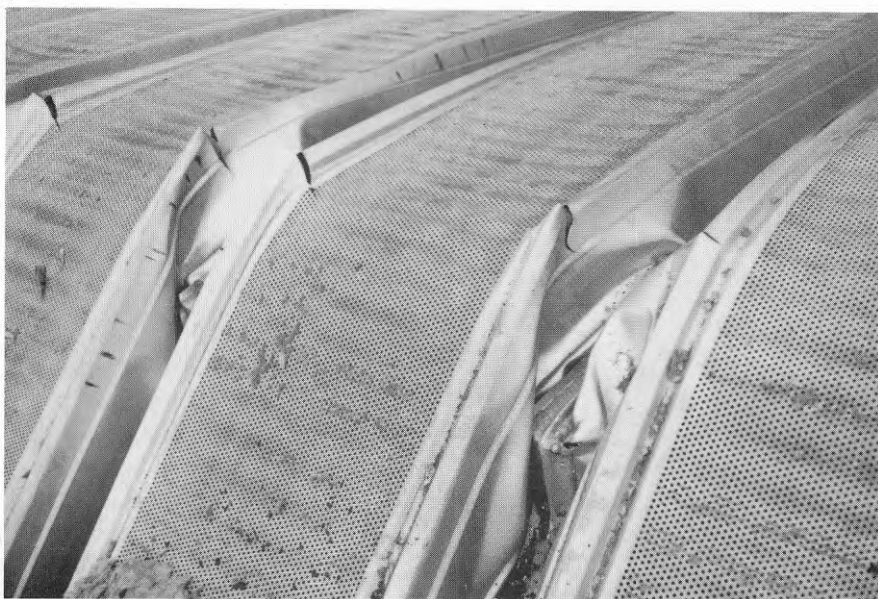
Aktuella påkänningar översteg exceptionellt tillåtna påkänningar med 11 - 34 % . Takplåten har en bärreserv på 25 % . Vid påkänningar överstigande $1.25 \times$ dimensioneringslast (≈ 0.02 -fraktil) deformeras plåten och bryts sönder.

Figur 10.2. Buckling av takplåten över balkupplag.

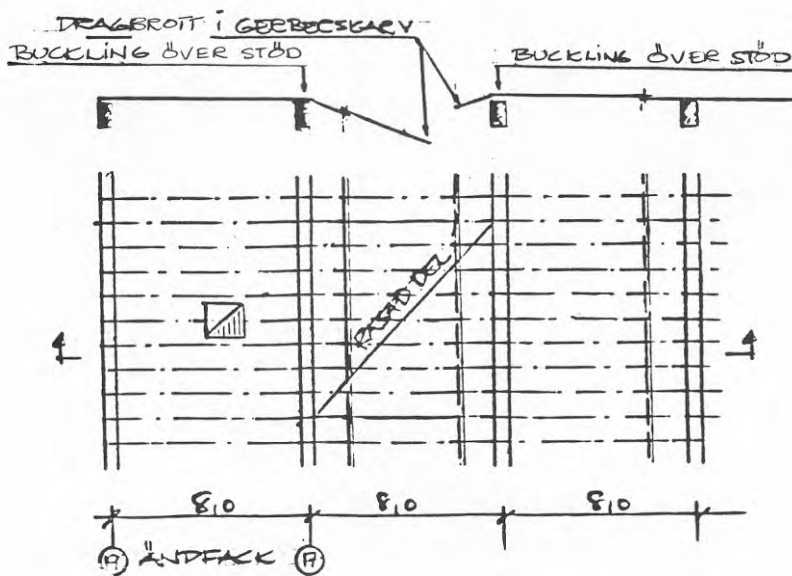
Figur 10.3. Dragbrott i gerberskarv.

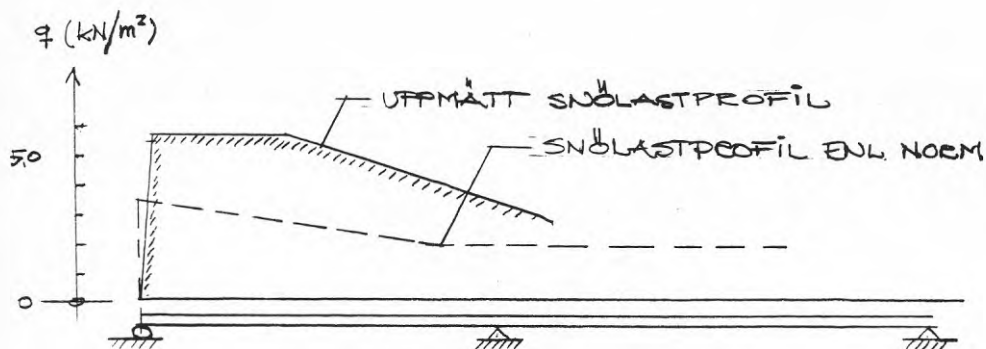
Fallet med lagerbyggnaden beskriver bra de problem som uppstår med snöfickor. Byggnaden fungerade som tillbyggnad mot högre byggnader åt två håll, gavel och långsida. Taket störtade in i slutet av januari 1988 p g a för stor koncentrerad snölast i snöficka. Problemet var enkelt. Den snöficka som bildats var dubbelt så stor jämfört med beräknad snölastprofil enl SBN 80, (se figur 10.6). Takplåtprofilen kunde omöjligt bära den aktuella snölasten utan kollapsade till följd av momentbrott i fält. Fältmomentet överskred tillåtet moment i fack under snöficka med 100%.

Figur 10.6. Verkligt snölastprofil jämförd med enligt SBN beräknad snölastprofil.

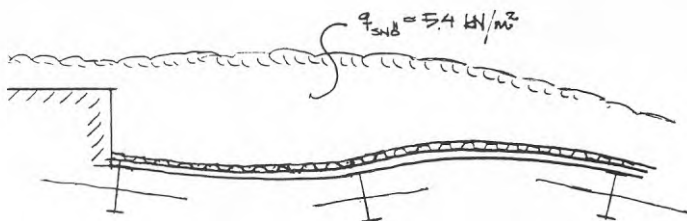
Både sekundär- och primärkonstruktionen utsattes för stora påkänningar och därigenom stora deformationer, se figur 10.7.

Figur 10.7. Stora deformationer i bärande konstruktion.

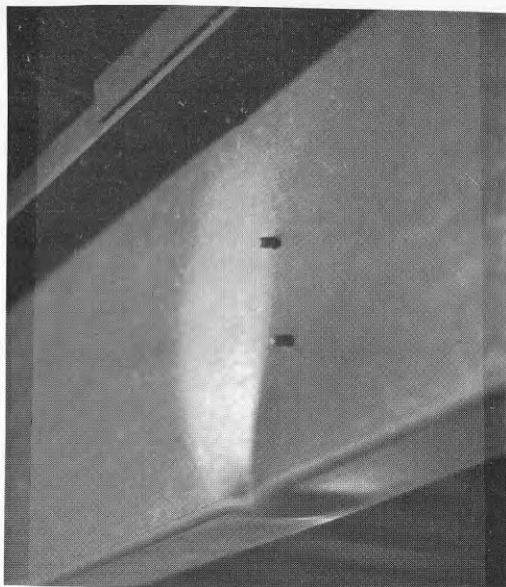
Terminalhall söder: För denna byggnad klarade sig primärkonstruktionen, dvs. betongstommen fick inga skador. Sekundärkonstruktionens Z-profiler utsattes däremot för en ansträngd situation. Byggnaden var efter en tidigare problematisk snö vinter 1981-82 försedd med larmanläggning, som larmade om takskottning vid nedböjningar överstigande 45 mm. Gångna vintern 1987-88 överskred nedböjningarna 45 mm. Enligt mätningar var då snölasten i medeltal 2.7 kN/m^2 med lokala värden på 3.2 kN/m^2 . Taket var konstruerat för en dimensioneringslast av 2.1 kN/m^2 . Takskottningen blev nu också olyckligt utförd vilket innebar ytterligare ogynnsam lastställning. Skador som noterades var att skruvar i lättbalkarnas överlappsskarvar på ett flertal ställen skjuvats av eller dragits ur helt eller delvis. Dessutom hade underfläsen bucklat för en lättbalk vilket innebär förlorad bärförmåga, detta vid en skar där en överlappsskarv slutade. Se figur 10.8.

Figur 10.8. Buckling av lättbalk.

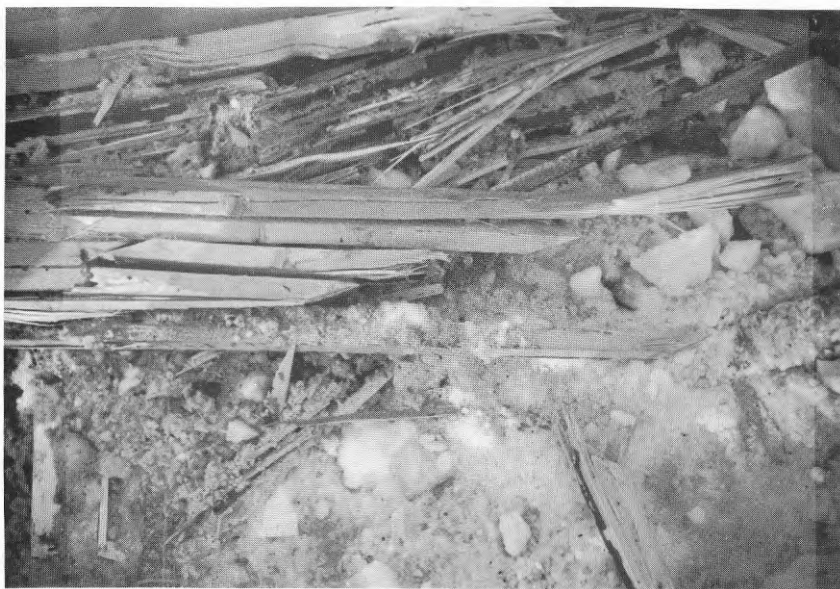
balken har gjort det möjligt för en spricka att leta sig fram från skäftfog till skäftfog. Normalt skall en dålig skarv i en limträbalk kunna överbryggas av intilliggande lameller.

Figur 11.2. Lamellskarvarnas placering i underfläns vid balkens mittdel i förhållande till varandra.

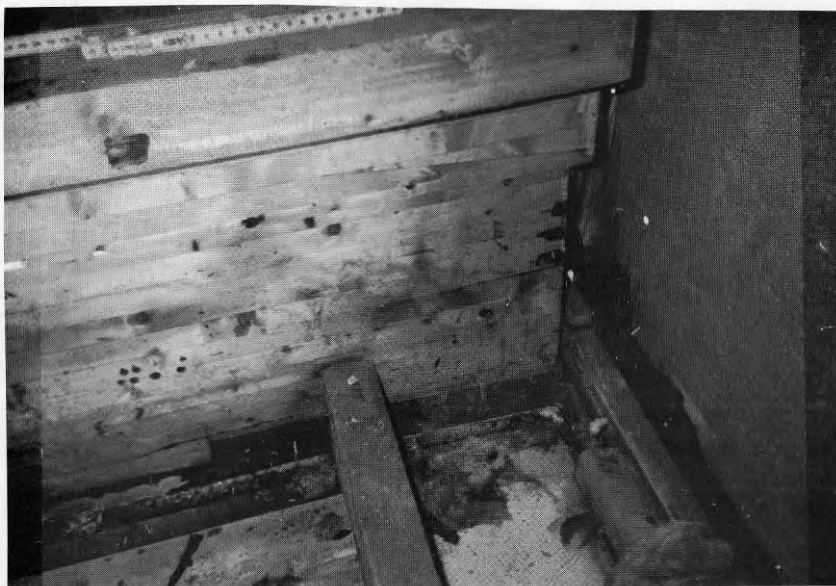
Takkonstruktionens primärt bärande IAS-balkar erhöll en kraftig längsgående spricka liksom ett skjuvbrott i limfog i livet. Denna spricka gick sannolikt längs hela balken, (gick ej att se vid besiktning). Mellan balkdelarna uppmättes en glidning om 23 mm, figur 11.3. Bilhallens takkonstruktion var dimensionerad för en snölast om 1.5 kN/m^2 . Enligt de ursprungliga konstruktionsberäkningarna framgår att vald balk är absolut optimal mot dimensioneringsvärden. IAS-balken var enligt tillverkarens uppgifter armerad med 8 st $\phi 14$ mm armeringsstänger. Taket hade 4° innåtfall mot rännadal i husmitt. Det ger ett ogynnsammare lastfall beträffande snöns fördelning över takytan.

Figur 11.3 Skjuvbrott i IAS-balk.

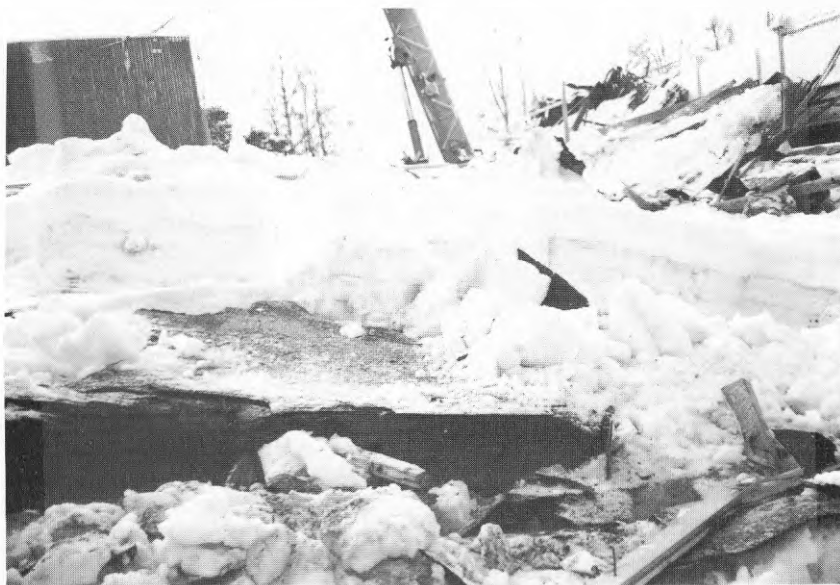
Det framgår helt klart att dessa IAS-balkar ej kan betecknas som speciellt tillförlitliga. Balkarna är av bristande kvalitet redan från fabrik och har sedan ytterligare brutits ned av tidens gång. Allvarligt är att brottet verkar komma mycket hastigt. Gymnastikhallen på bilden ser ut att ha fullständigt exploderat.

Figur 11.4. Fullständig kollaps av gymnastikhallens takkonstruktion.

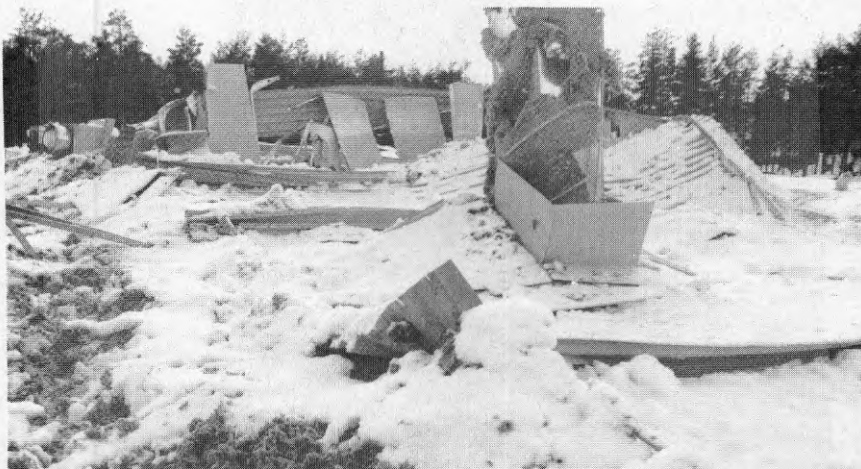
Den 2500 m² stora yttertaksstrukturen till ett industrihus totalraserades den 12 februari 1988. Byggnaden hade genomgått en upprächning hösten-87 då bla ett nytt lätt uppstolpat sadeltak byggdes på det befintliga platta taket vilket drogs med läckageproblem. Konstruktionshandlingar gav utsedd entreprenör fritt spelrum att handla upp någon plåtleverantörs systemlösning. Plåtleverantören anlitar sedan sin konstruktör att lösa taket.

Figur 12.1. Totalkollaps av den 2500 m² stora takytan.

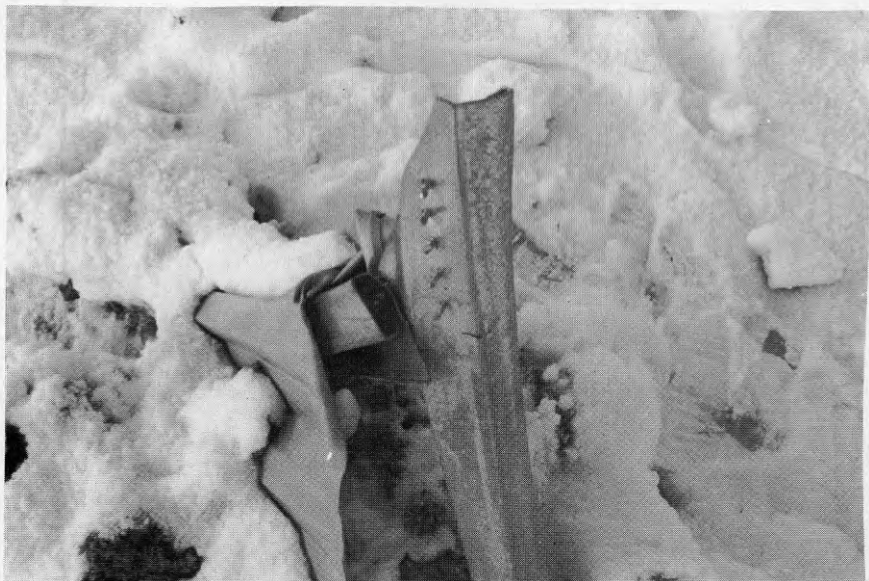
På flertalet ställen var skruvförbanden bristfälligt utförda. Diagonalinfästningar var på de flesta ställen otillräckligt skruvade mot vertikaler och för lågt placerade vilket gav ett moment i vertikalen. Samtliga vertikaler och diagonaler hade en tunnare godstjocklek (1.82-1.85 mm inkl zinklager) än föreskrivna profiler (2.0 mm). Skruvarna var på vissa vertikaler skruvade från material med tjockare gods mot material med tunnare gods. Lättbalkarnas (Z-profiler) infästning till vertikaler var utförd enligt många olika modeller, ej överensstämmande med konstruktionshandlingarna, ofta med skruvarna i en rad ovanför varandra, se figur 12.3, jfr ritningsdetalj figur 12.4. Nockförband var skruvat 1 skruv/profilbotten mot i beräkningarna föreskrivna 2 skruv/profilbotten. (Otydliga ritningar kan förklara detta). Använd fogmassa vid rörelsefog var ej av rätt typ. Silikon hade använts istället för tätningsfett.

Figur 12.3. Skruvplacering i vertikal.

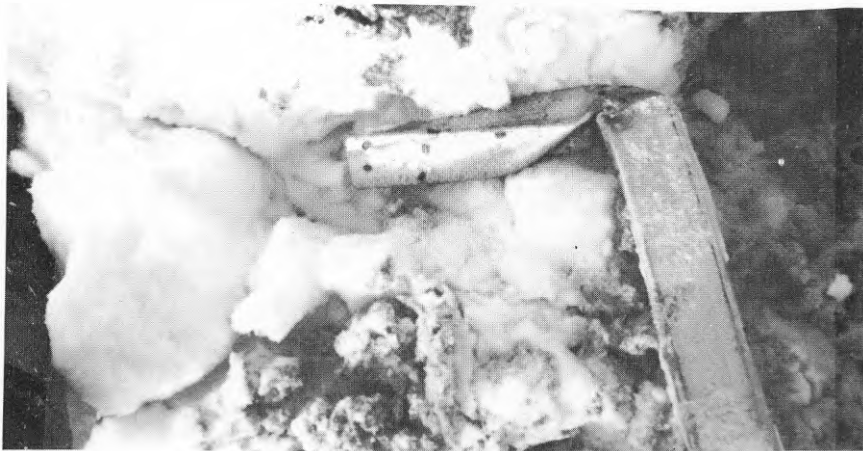
Vertikaler och diagonaler har stansats genom takplåten på de ställen där diagonalsträvning utförts. Vertikaler har dessutom till synes utsatts för momentbrott strax intill diagonalsträvans infästning, se figur 12.5.

Figur 12.5. Momentbrott i vertikal.

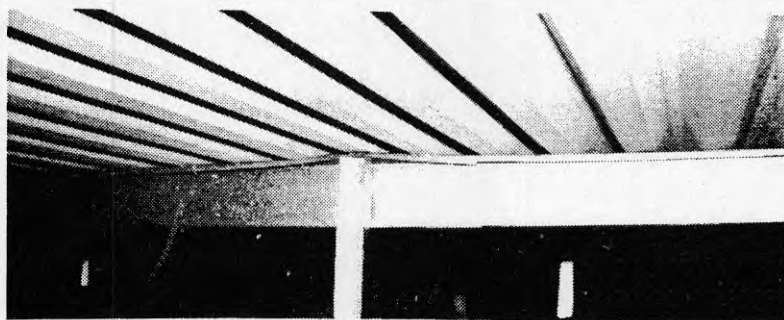
Konstruktionshandlingarna var "halvfärdiga" på något sätt. Vissa detaljer var väldigt väl föreskrivna medan andra helt saknade föreskrifter. Takkonstruktionen hade enligt arbetsledningen utförts i enlighet med "på plats instruktion" från leverantören. Taket monterades emellertid ej korrekt. Bl a hade föreskrivna fyraskruvar för infästning av takåsar (Z-profil) till stödben utförts med två.

Figur 12.6. Infästning till vertikal har brustit./34/

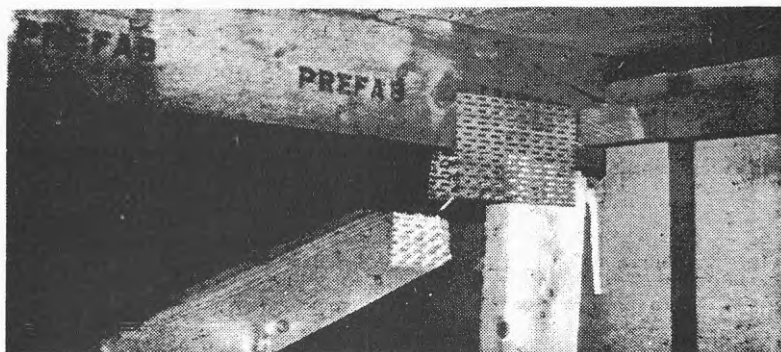
Figur 12.10. Dragen sträva har slitits loss från spikplåten p g a för liten infästningsarea. /34/

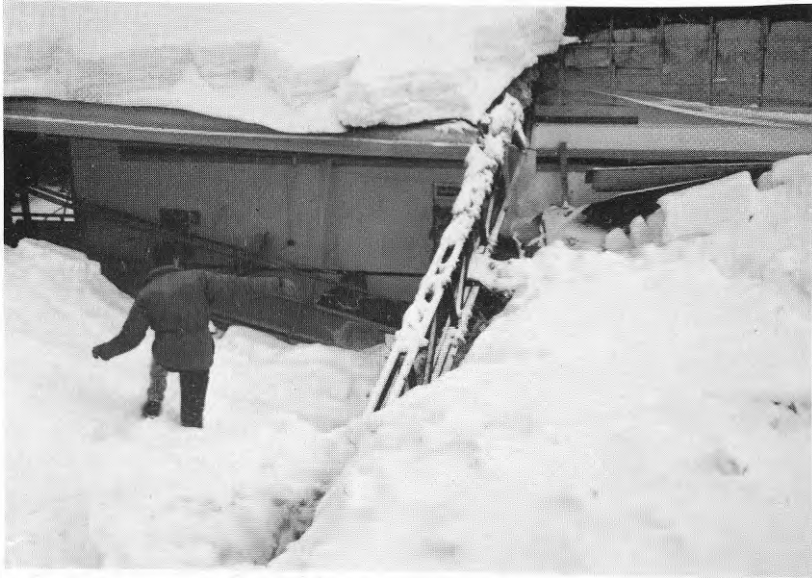
Figur 12.14. Nedstörtad fackverkstakstol.

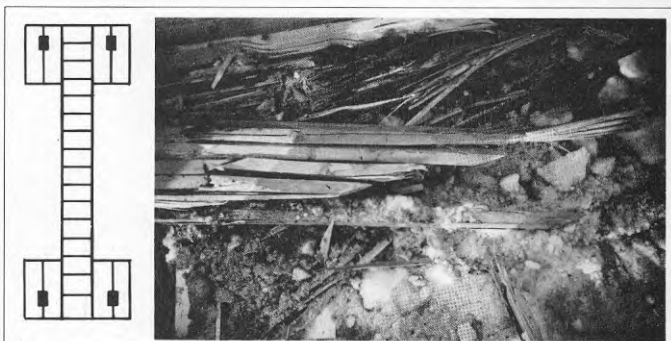
Fig 3. Limmade träbalkar av typ IAS har normalt ett I-tvårsnitt enligt figuren men varianter förekommer. De utgör en säkerhetsrisk som senast manifesterades i Umeå där taket i en gymnastiksal störtade in. Fotot visar en hopplagd del av underlåsen. Lamellerna var skarvade med schäfffogar som var mycket för branta. På bilden syns tre lamellskarvar inom 0,3 m.

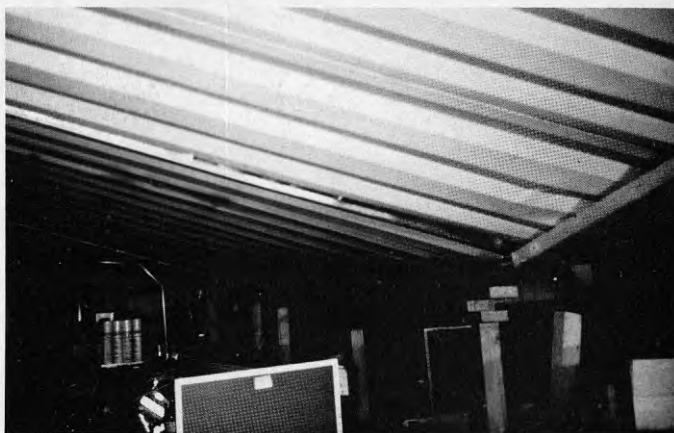
Fig 4. Brott i tak av profilerad plåt har karaktär av veckning över stöd och i fält. Med de stora nedböjningarna följer ett ändrat funktionssätt som oftast hindrar instörtning.
