# Tunga snölaster på tak Norrlands kusttrakter 1987–88

Några erfarenheter och synpunkter

Staffan Wredling

R79:1989

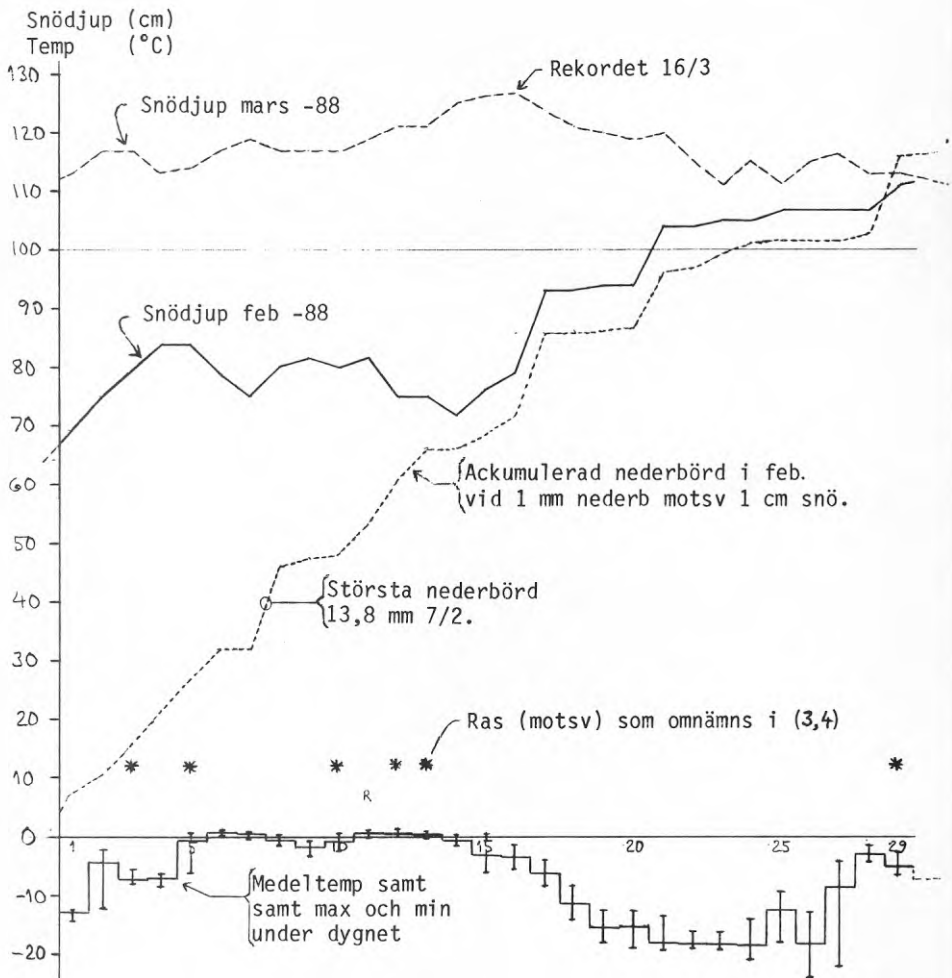
Fig 1.1 Temperatur, nederbörd mm för Umeå februari 1988.

I februariöversikten på föregående sida har nederbörden lagts in som en särskild kurva under antagandet att 1 mm nederbörd ger 1 cm snö. Antagandet är grovt och schematiskt men ger ändå en viss bild av hur nederbörden har fallit och hur nederbörd och snödjup följs åt under inverkan av bl a temperaturen.

Man ser att de stora nederbördsdygnen var 7,16,20 och 28 med rekordet den 7. (13,8 mm).

Snödjup och nederbörd följer varandra någorlunda de första fyra dagarna - dygnsmedeltemperaturen var här  $-5^{\circ}\text{C}$  och lägre.

Under den följande 10-dagars perioden, 5-14, rådde markerat blidväder. Under denna period föll ca 40 mm nederbörd men snödjupet minskade från 84 till 72 cm. Dygnsmedeltemperaturen pendlade kring noll, med mycket små dygnsamplituder.

Den tunga nederbörden har här sugits upp i snötäcket och packat det. Av intresse är också att 6/2 inte gav nederbörd men att fukt-dis och dimma rådde och att snödjupet fortsatte att sjunka.

Sex omnämnda situationer i februari har lagts in i figuren på föregående sida. Man ser att fem ligger i första hälften av månaden, under snöfallsperioden.

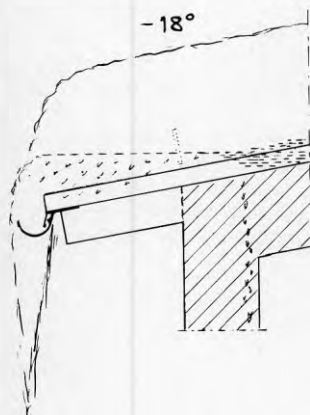
Fig 4.33  
Fritt vatten innanför isvallen.

Vid takfoten bildar återfrost vatten en isvall. Bakom isvallen, där ev värme från huset når till och där snön ligger kvar med sin isoleringseffekt har man fortfarande smältvatten - uppdämt smältvatten.

Återfrysningens risker vid kallare väder, mot eftermiddagen eller när temperaturen sjunker allmänt, är av speciell betydelse för falsade tak och plåttak med överlappskarvar. Dessa system är inte trycktäta och vid isbildning kan man få isdämning-vattentryck som överstiger plåtfalsarnas resp korrugeringshöjd.

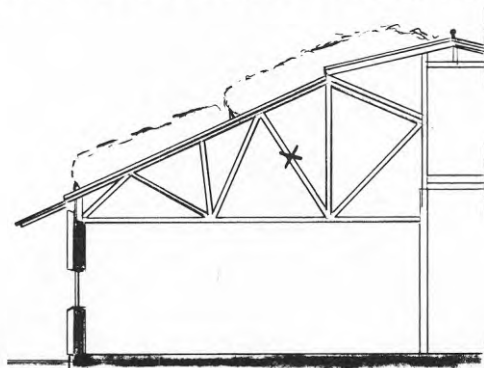
Fig 4.38 Fackverk i trä. Utknäcktt del markerad.

Luleå-byggnaden hade plåttak i lutning  $13^{\circ}/25^{\circ}$ , en fotränna nere vid takfoten och snörasskydd en bit upp på takfallet. Bärverket var en fackverkskonstruktion i trä. Fig 4.38. Raset omfattade konstruktionsdelen mellan mittkorridoren och ytterväggen med undantag av den översta takfallsdelens triangelkonstruktion, som stod kvar. Ytterväggen försköts utåt till som mest ca 25 cm i överkanten. Raset bedöms ha börjat med att den markerade stängen som skulle ha varit avstyvad i sidled, knäckte ut.

En rimlig tanke är att respektive ras kan ha börjat vid den knutpunkt respektive z-balk som låg närmast snörasskyddet.

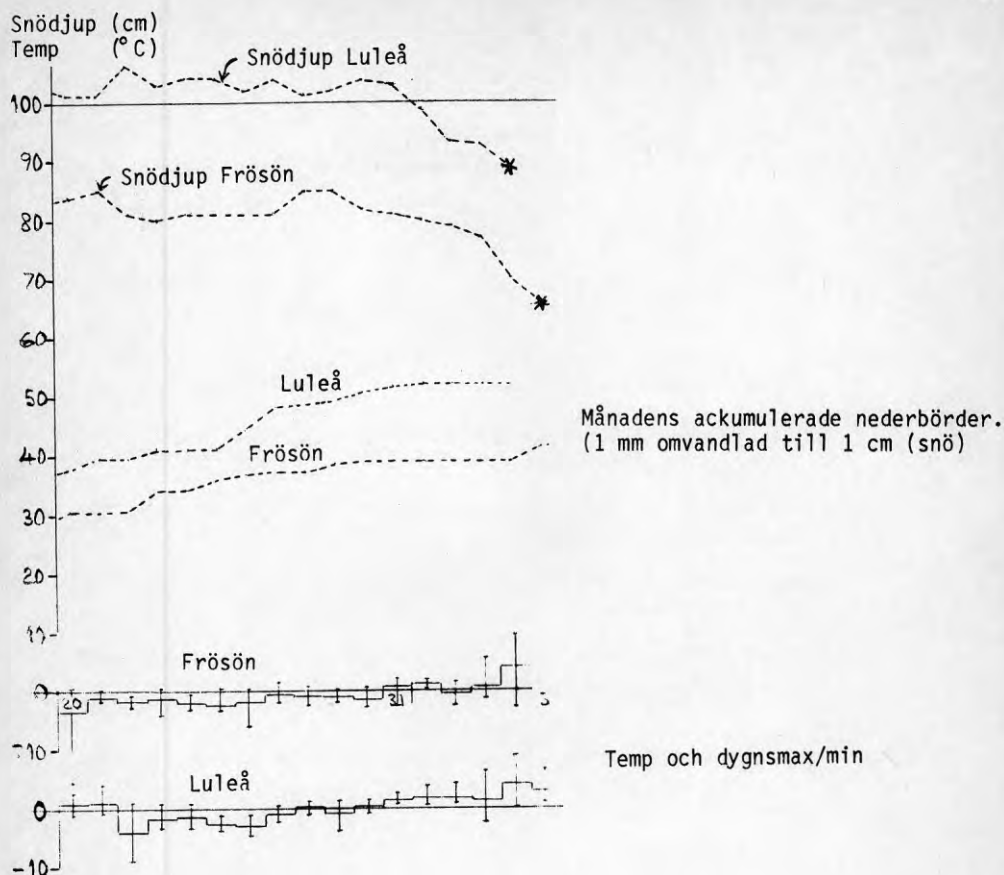
Fig 4.40 Några klimatdata för Luleå och Frösön slutet av mars-början april -88.  
(För åskådligghets skull har tempkurvan dubblats.)

Av Fig 4.40 framgår att

- dygnsmedeltemperaturerna under tiden närmast före rasen var över noll.
- maxtemperaturen steg markant sista dygnet
- snödjupet minskade ca 15 cm sista veckan.
- nederbörden sista veckan var för båda ca 3 mm - för Luleå i början av veckan, för Frösön sista dygnet.
