R101:1989

**Korrosionshårdigheten
hos fästelement**

Ettapp II

Torsten Johnsson

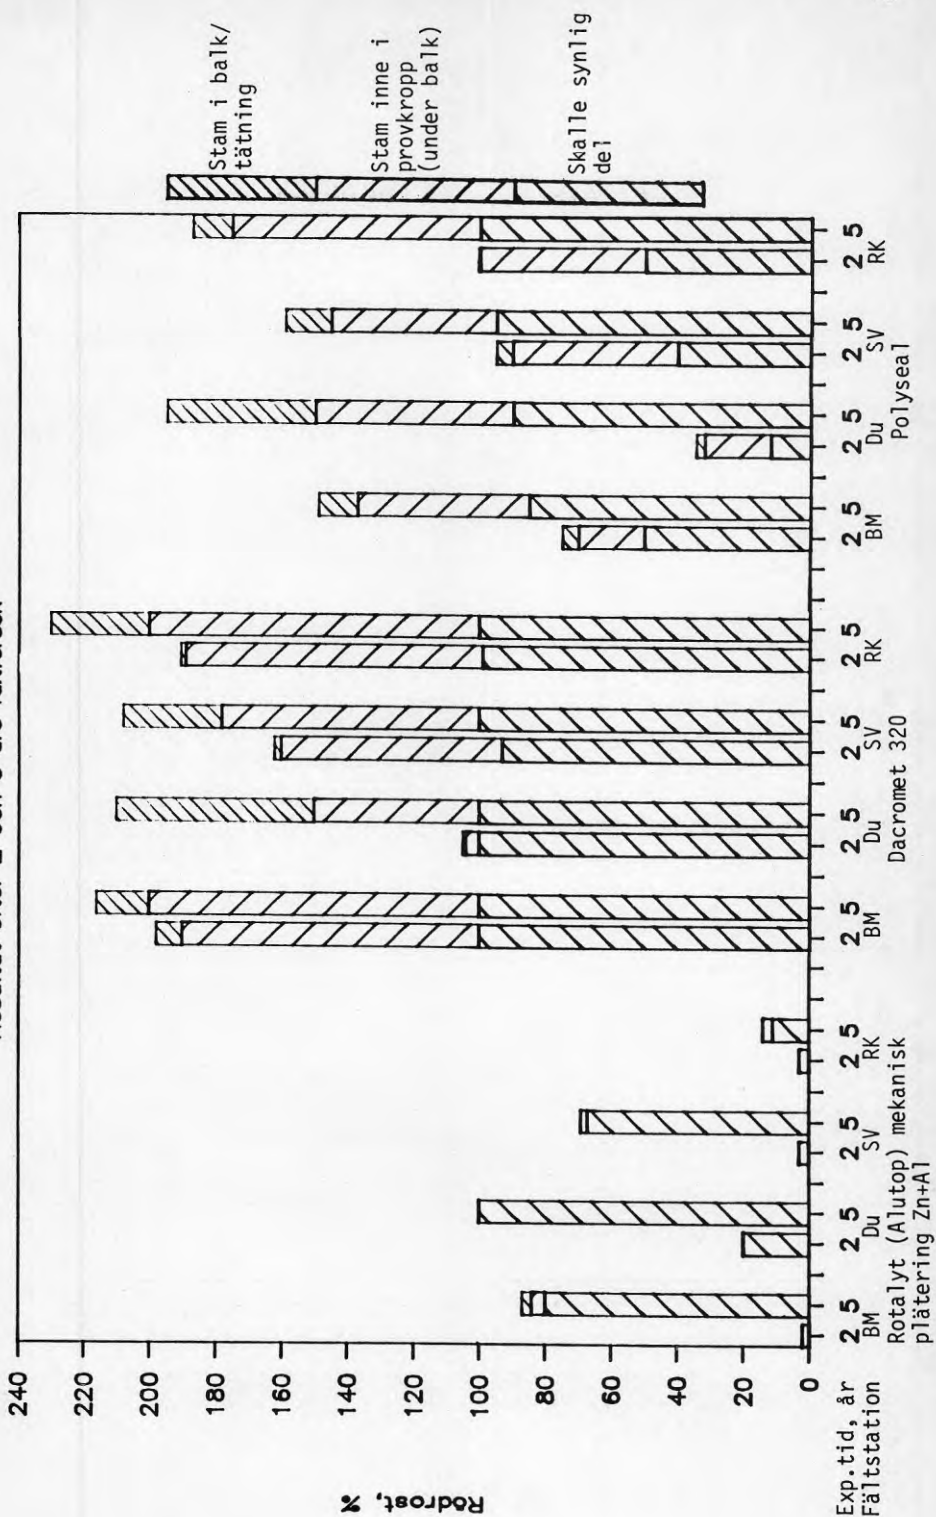
Fig 1b Byggskruv, inert montering

Resultat efter 2 och 5 års fältförsök

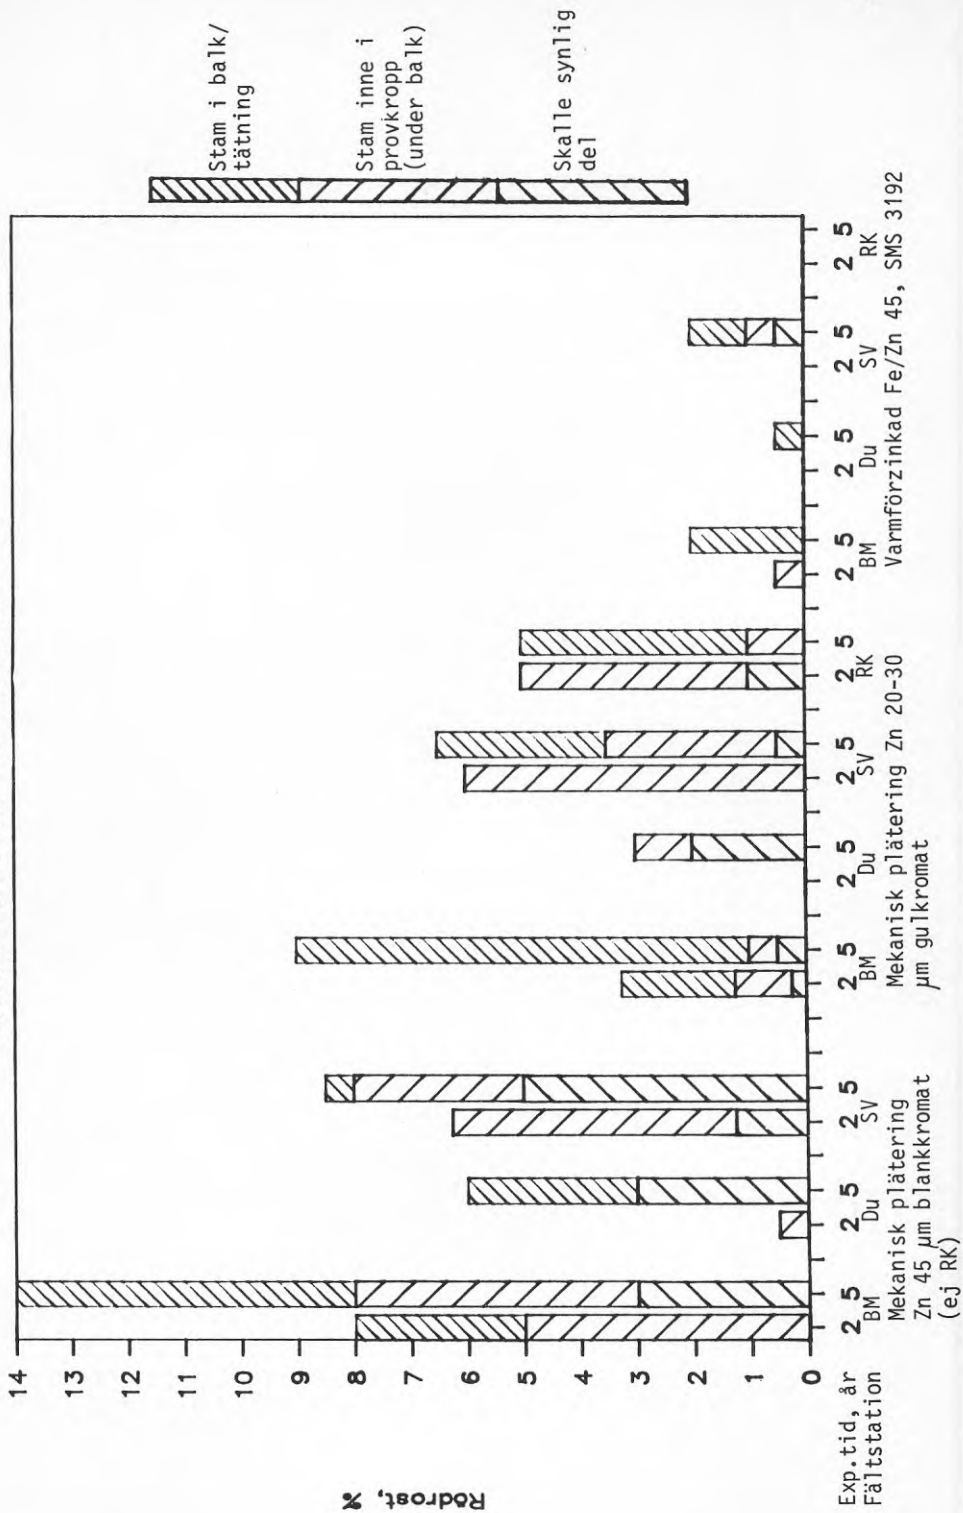
Fig 1c Byggskruv, inert montering

Resultat efter 2 och 5 års fältförsök

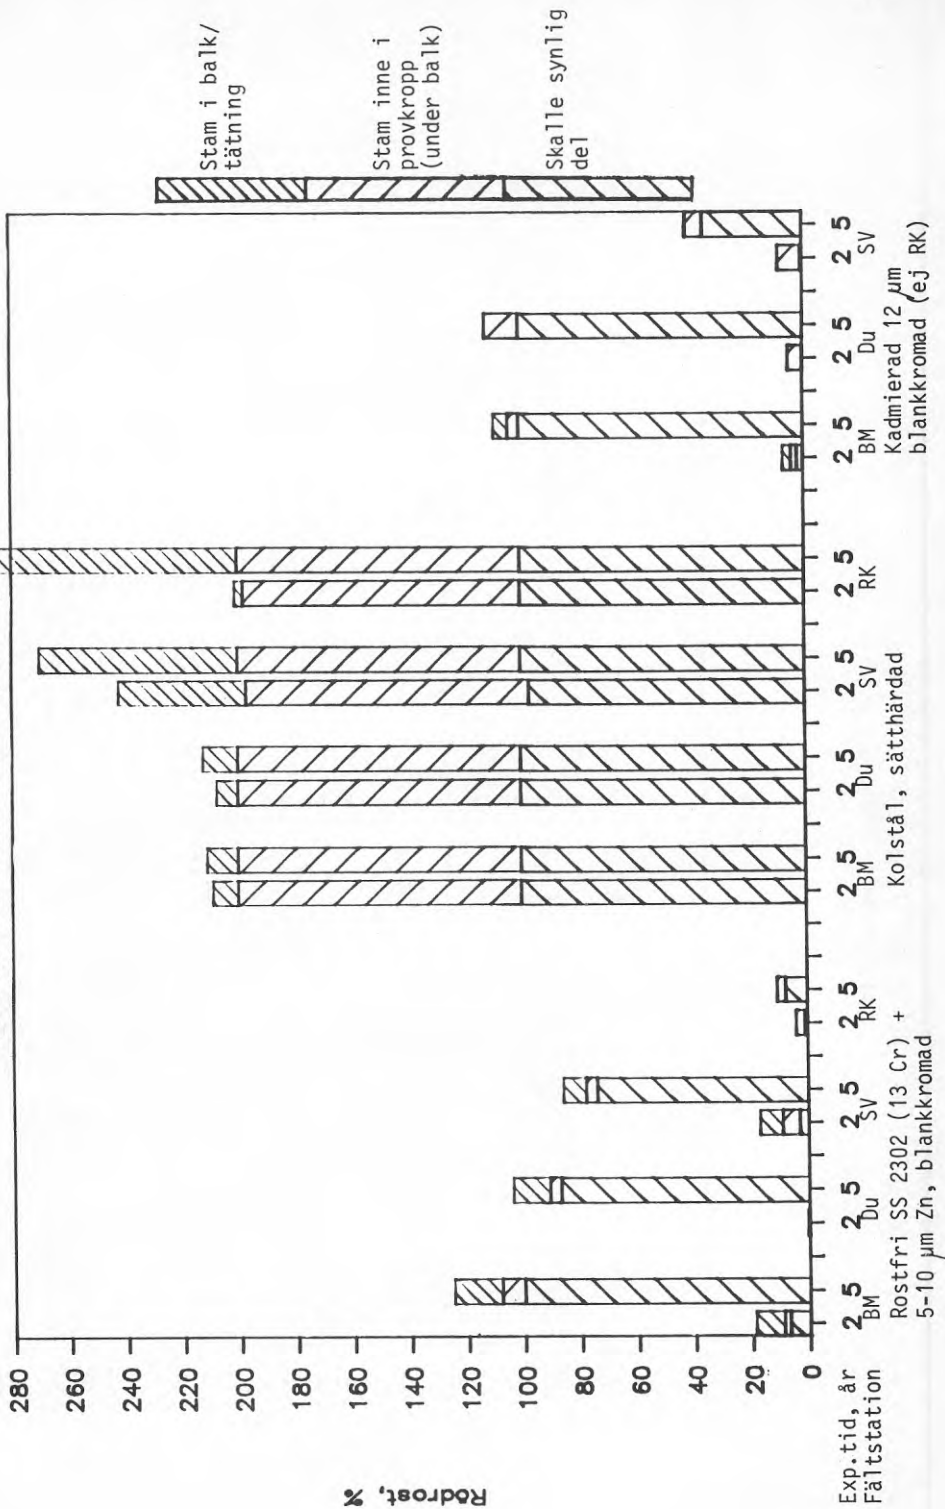
Fig 1e Byggskruv, inert montering

Resultat efter 2 och 5 års exponering

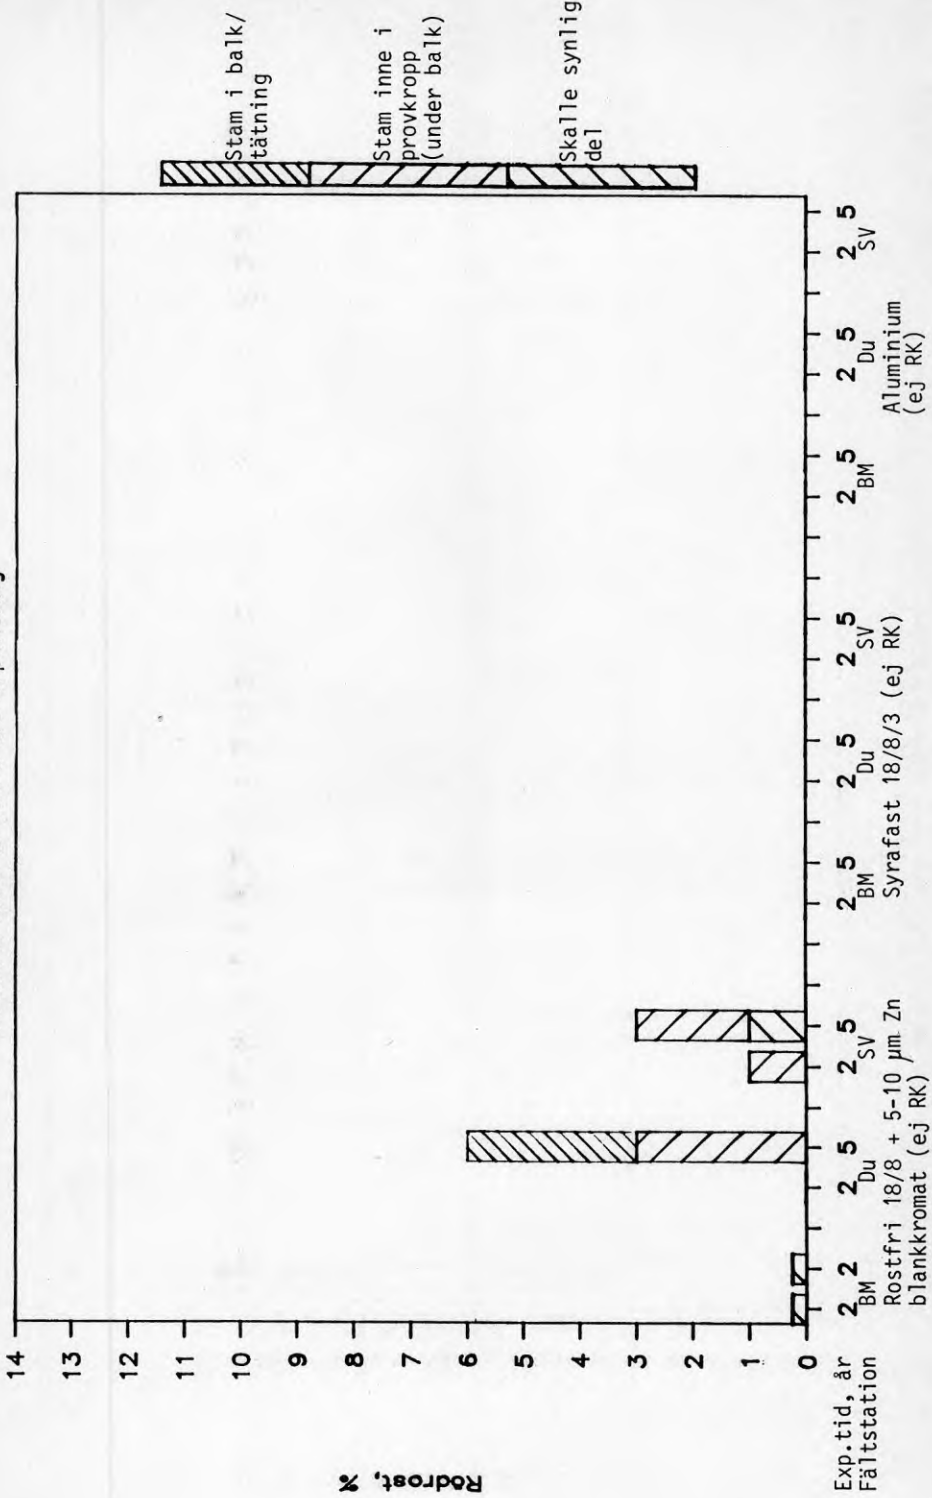
Fig 1f Byggskruv, inert montering

Resultat efter 2 och 5 års exponering

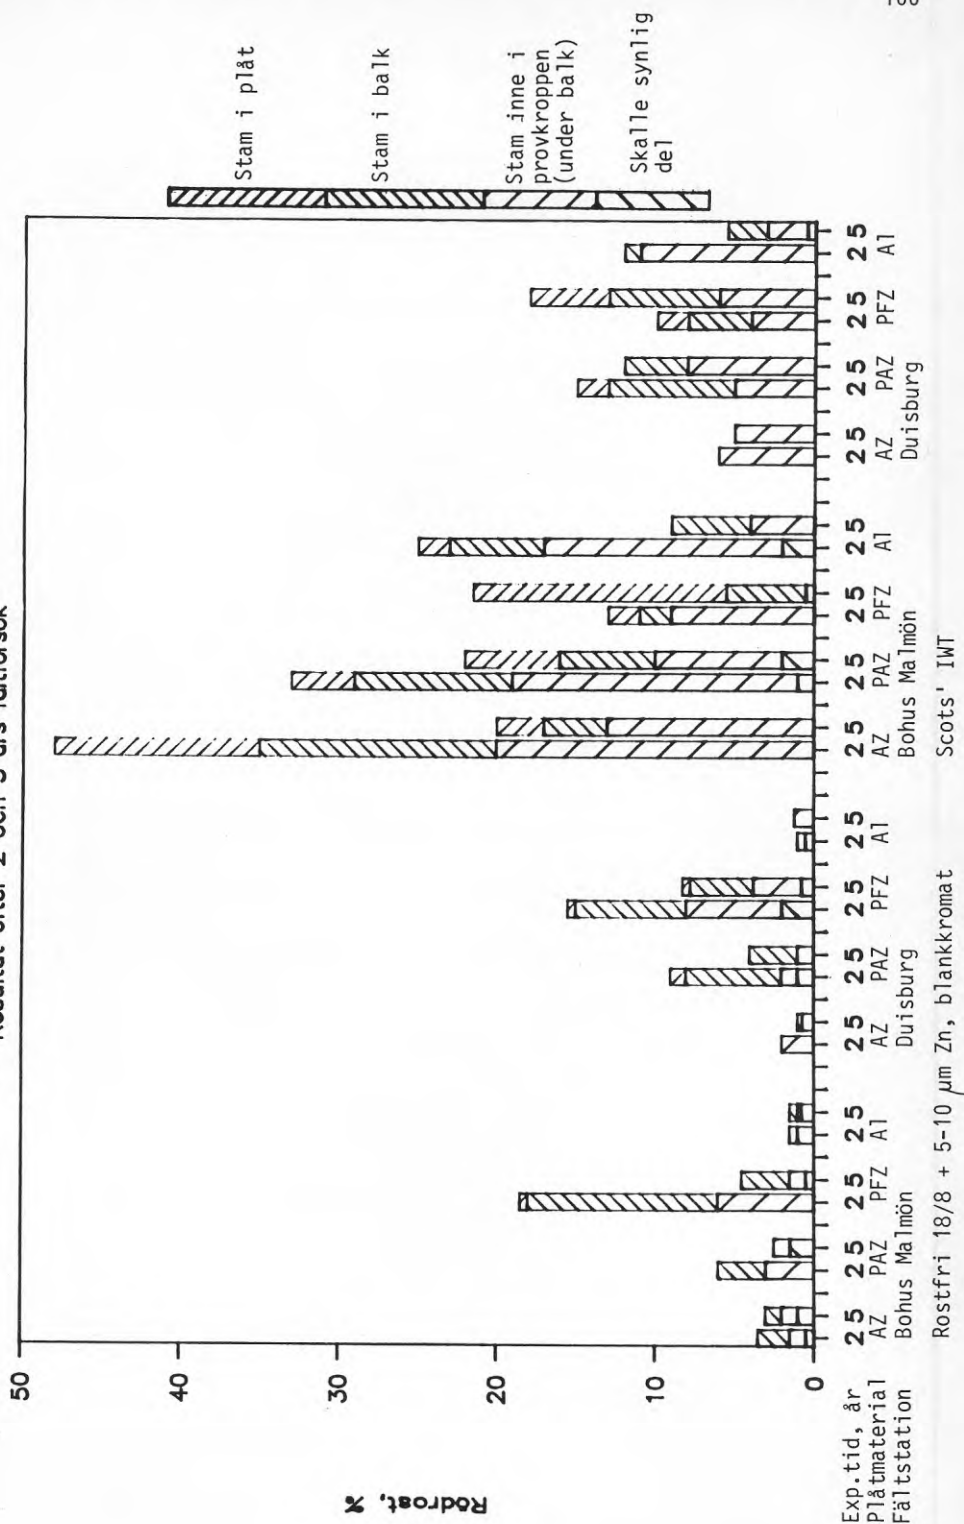
Fig 2b Byggskruv, galvaniska effekter

Resultat efter 2 och 5 års fältförsök

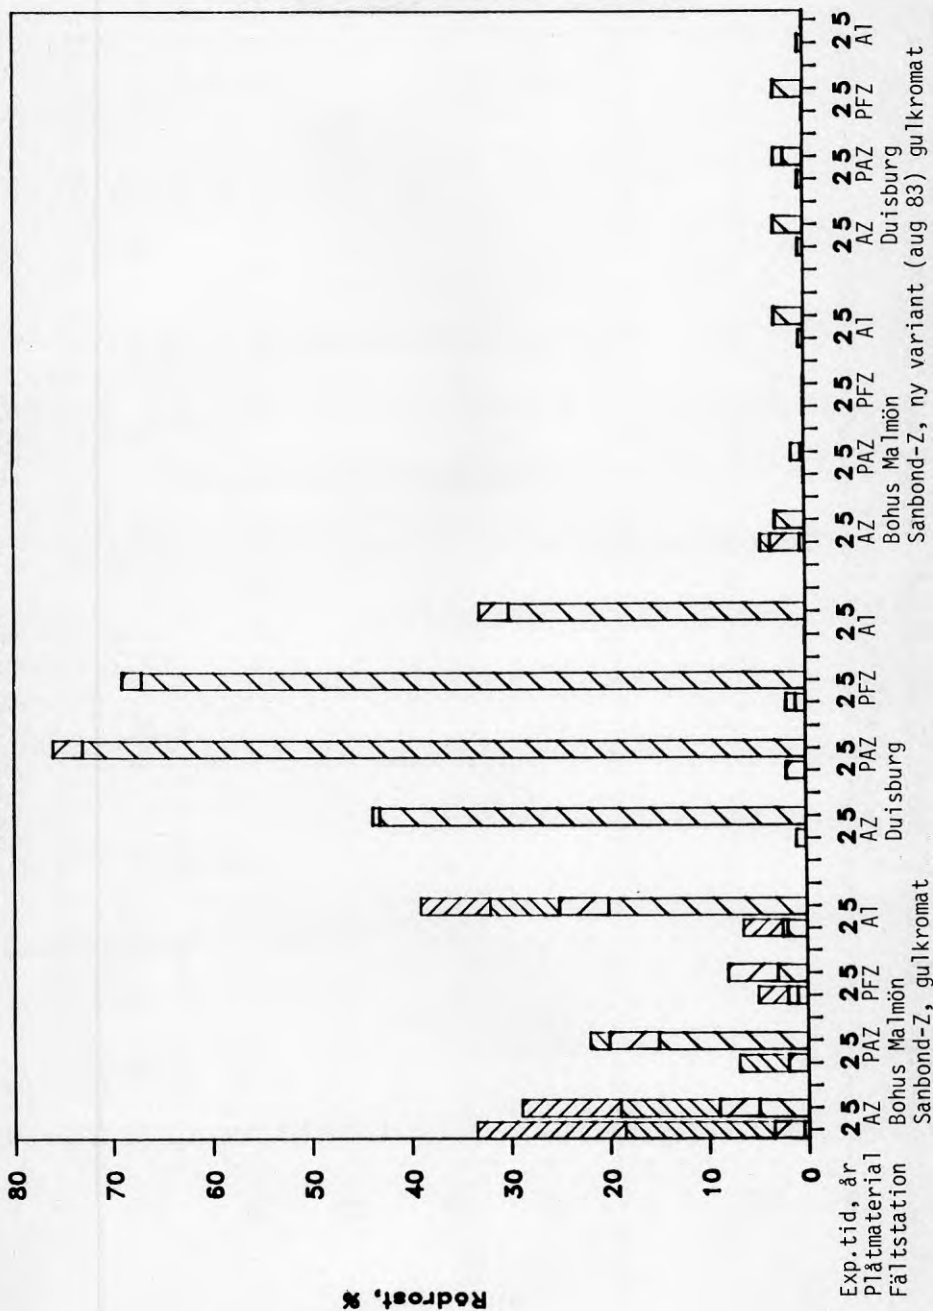
Fig 2c Byggskruv, galvaniska effekter

Resultat efter 2 och 5 års fältförsök

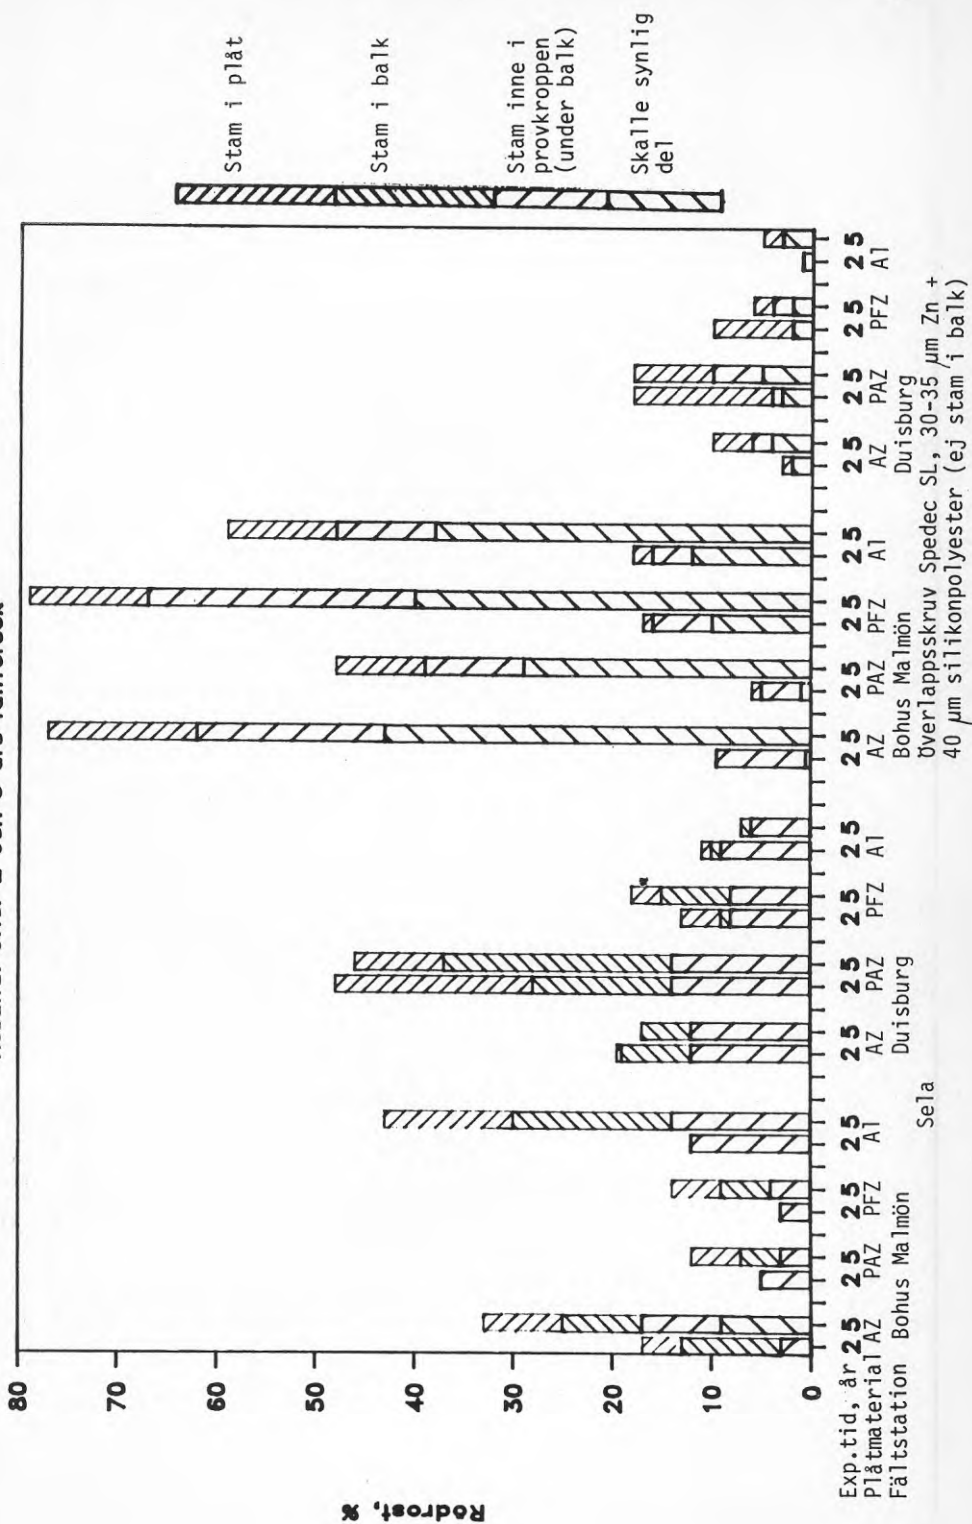
Fig 2d Byggskruv, galvaniska effekter

Korrosionsangreppen på överlappsskraven Specdec SL redovisas i FIG 2 d.

Skraven provad som byggskruv och överlappskruv. Byggskraven uppvisar i fältförsöken - redan efter 2 år - på skallen små rörostangrepp och på stammen relativt omfattande angrepp. Förvärringen i angrepps bild till 5-årsnedtaget är sedan mycket liten. I klimatanläggningen uppträder tidiga rörostangrepp på skallen. De breder sedan knappast ut sig (liksom i fältprovningsen). Även stammen är angripen. Överlappskraven uppvisar en delvis liknande bild. Skallen uppvisar överraskande tidiga rörostangrepp. Det kan möjligen förklaras så att polyestererna flagar (ofta på ställen med åverkan av verktyg) och det därvid uppstår ett litet anodiskt område där zinken snabbt fräts bort. I detta fall blir det dock en klar försämring till 5-årsnedtaget - i första hand på Bohus Malmön, FIG 2d.

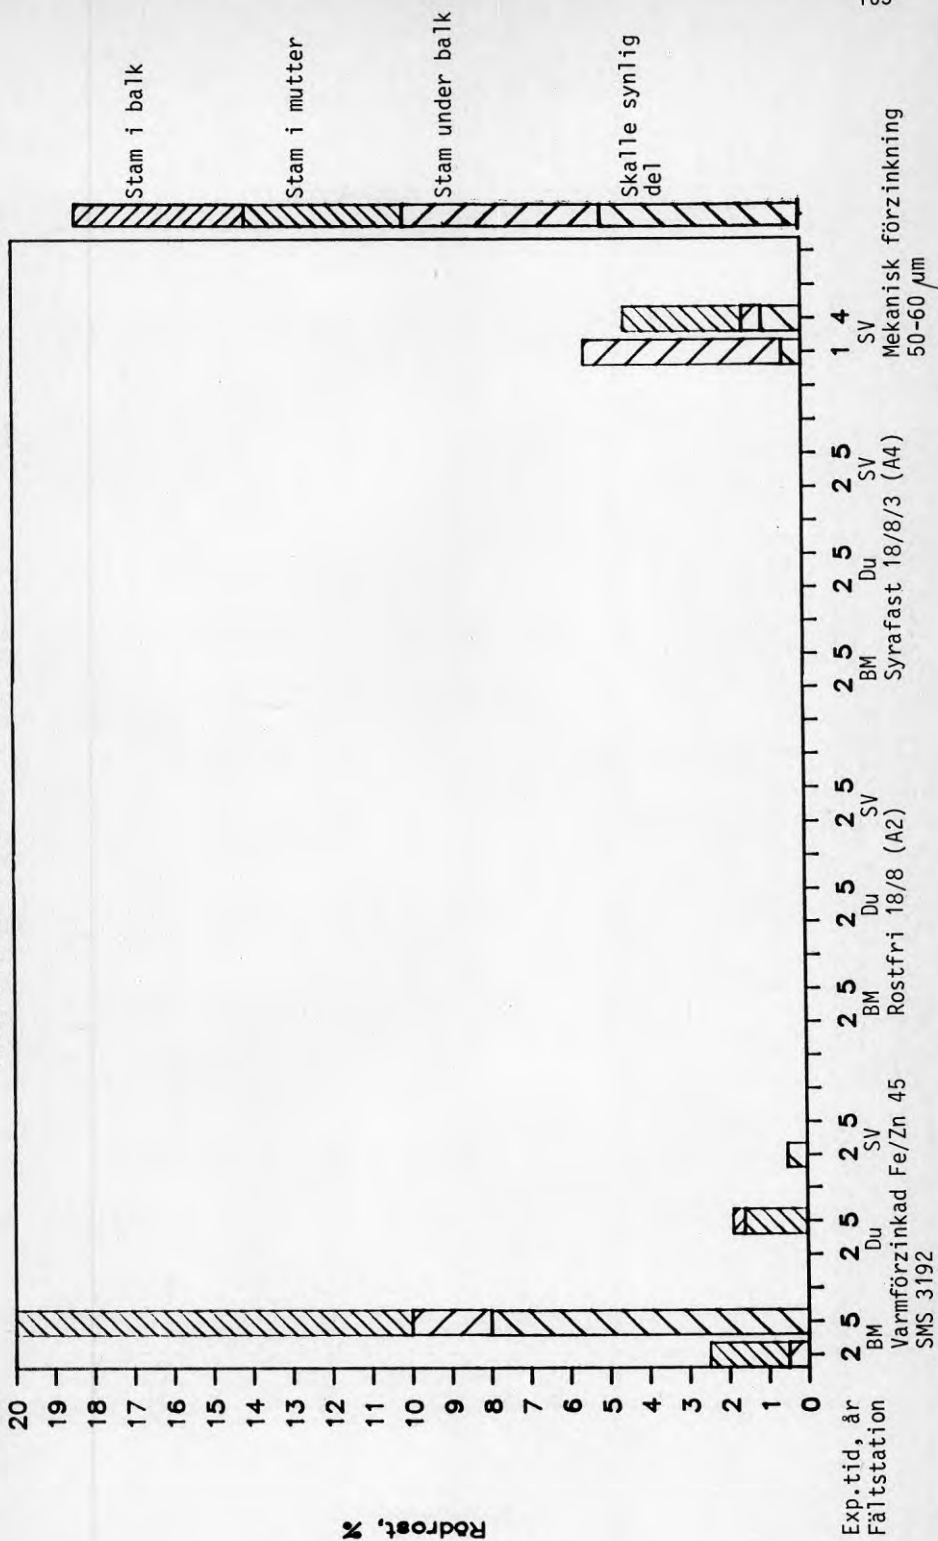
Fig 3a Skruv av bulttyp

Resultat efter 2 och 5 års fältförsök

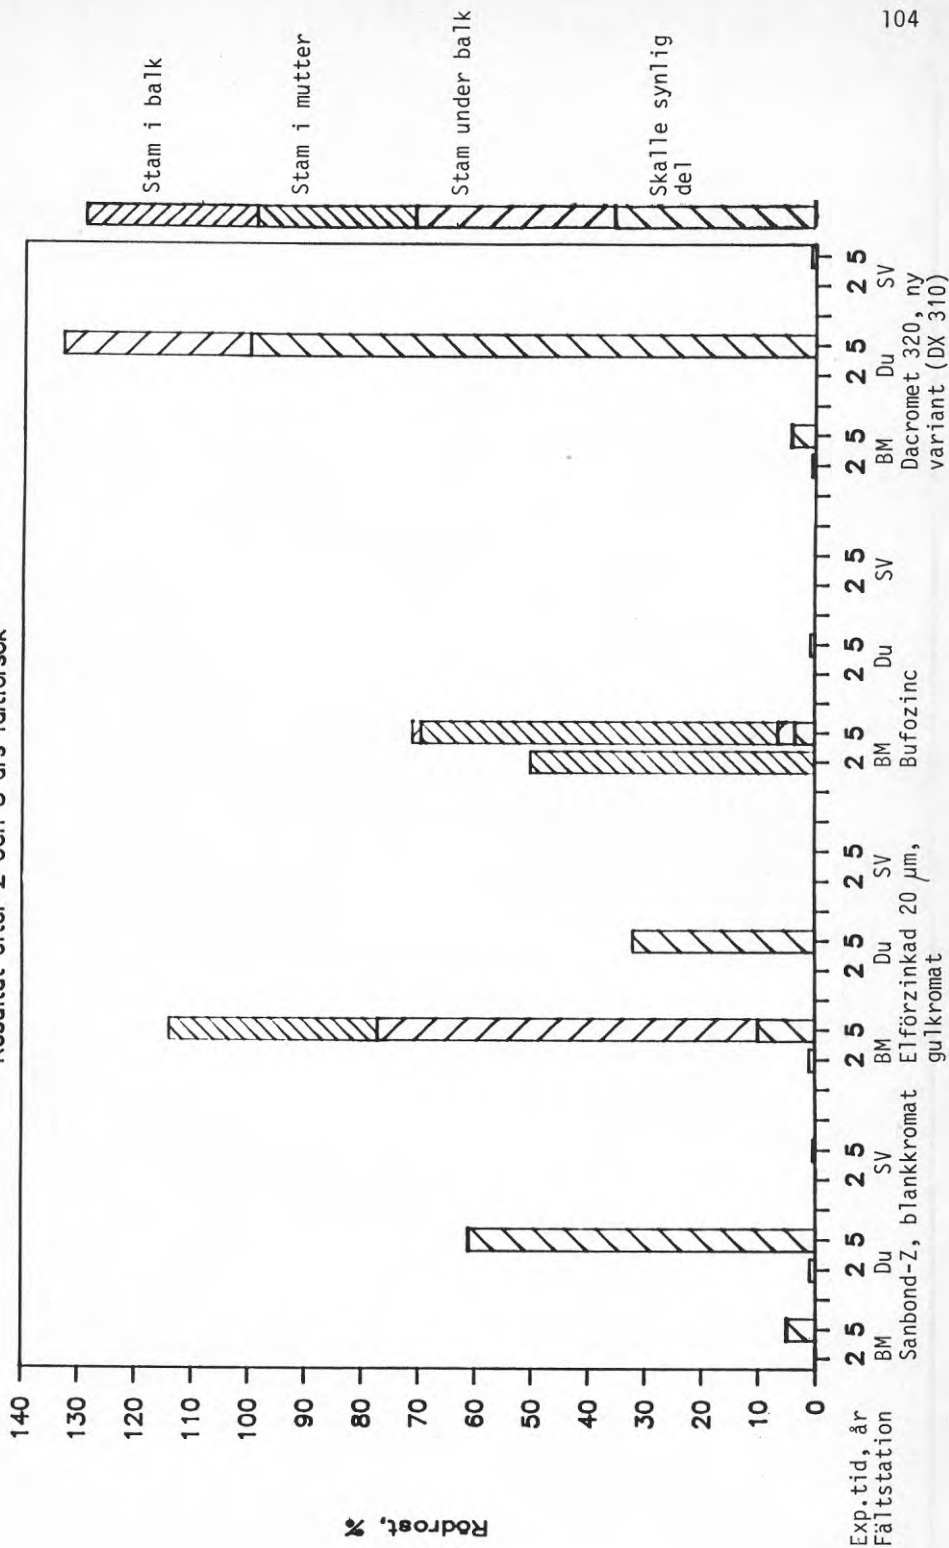
Fig 3b Skruv av bulttyp

Beläggningsprovningen består av varmförzinkning i botten och elförzinkning som toppskikt. Ingår i provningen som bult. I klimatskåpsprovningen har den klarat sig klart bättre än varmförzinkning. I fältförsöken uppvisas inga skador med ett undantag; relativt omfattande rödrostangrepp på stammen i muttern på Bohus-Malmön, FIG 3b.

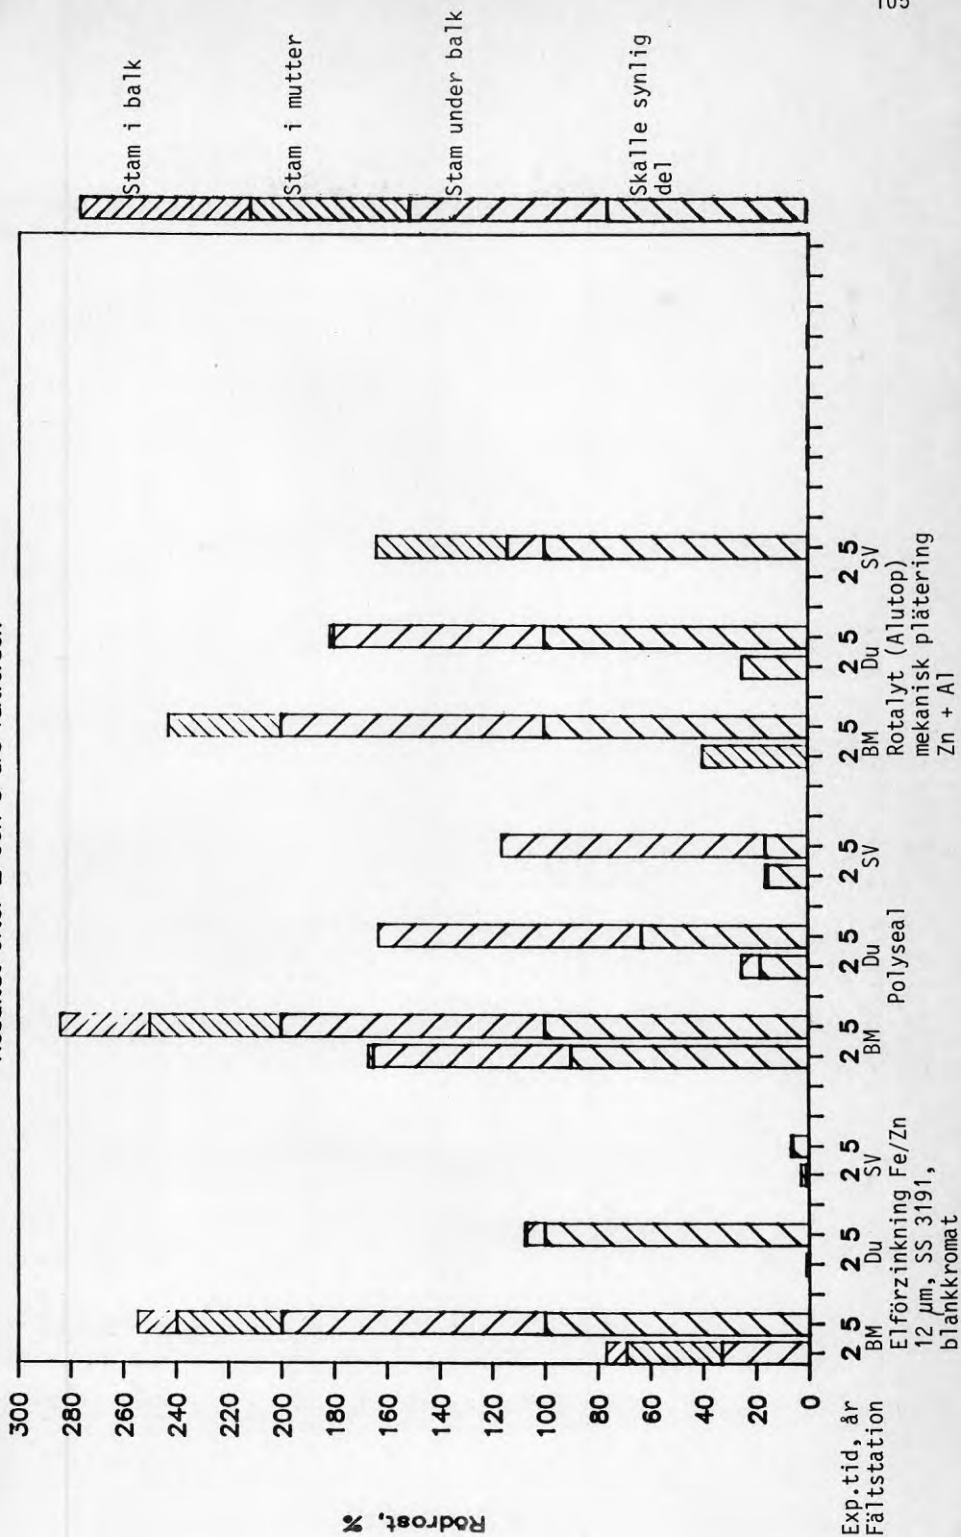
Fig 3c Skruv av bulttyp

Resultat efter 2 och 5 års fältförsök

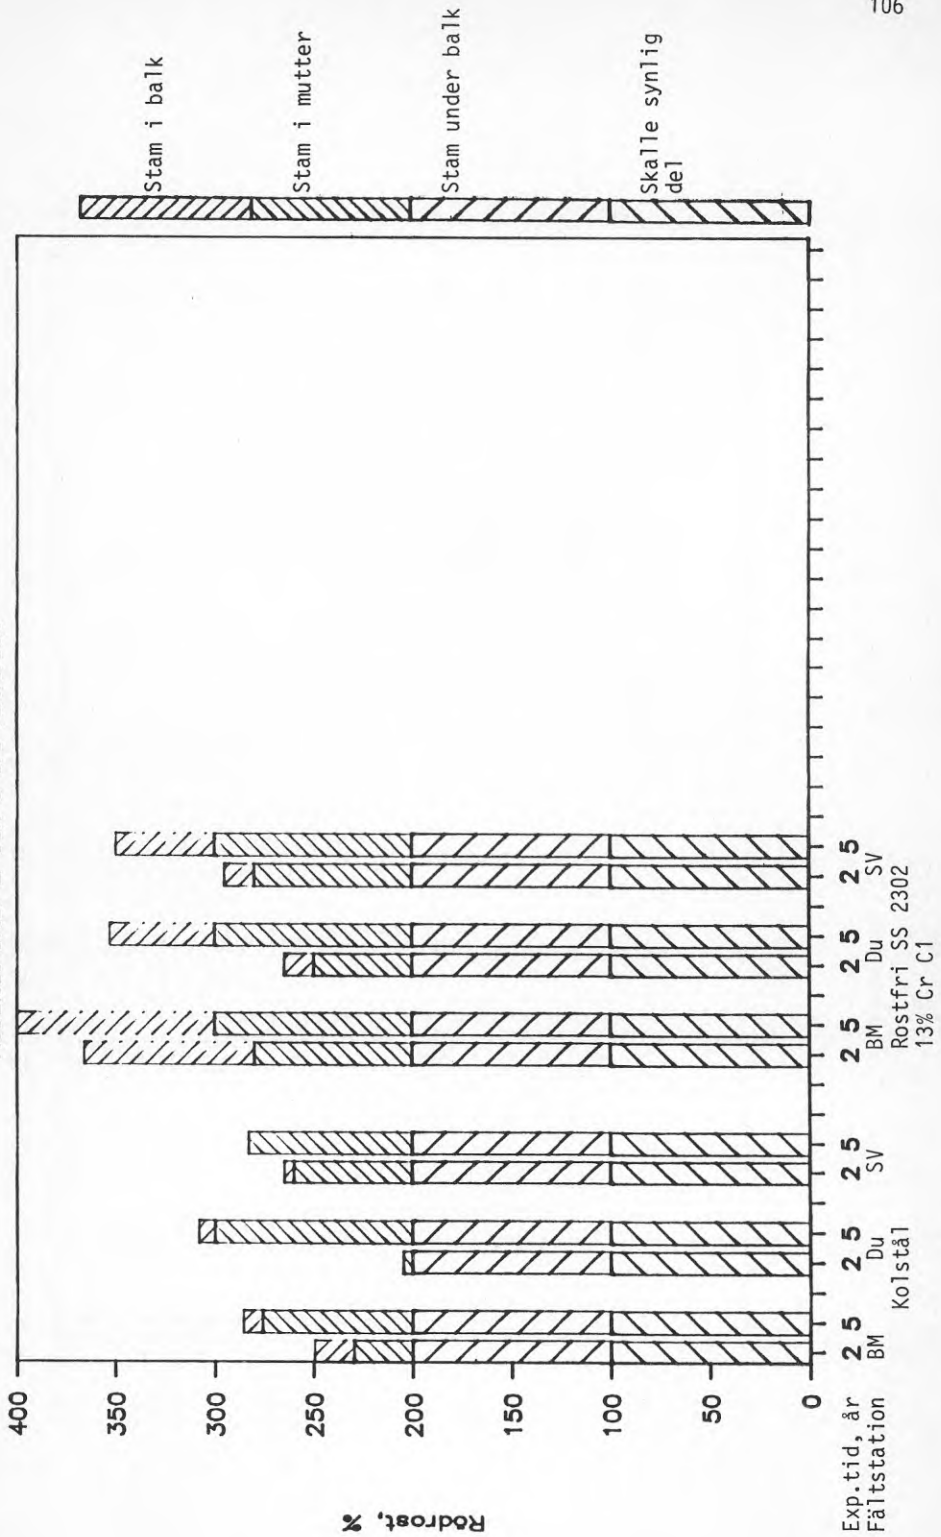
Fig 3d Skruv av bulttyp

Resultat efter 2 och 5 års fältförsök

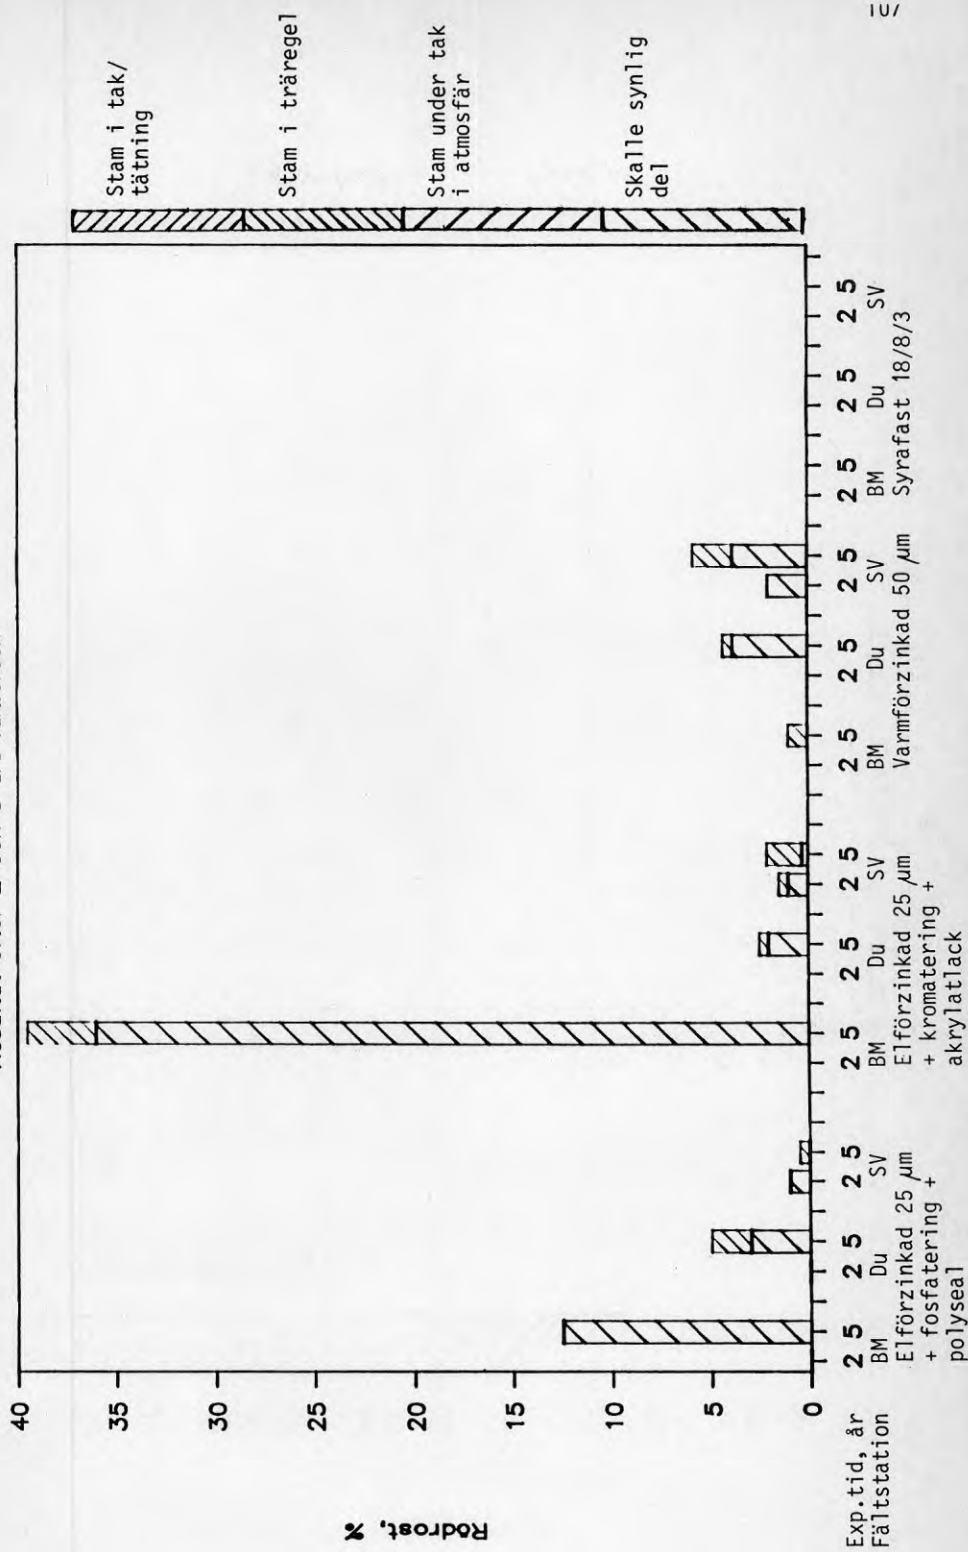
Fig 4a Klockspik

Resultat efter 2 och 5 års fältförsök

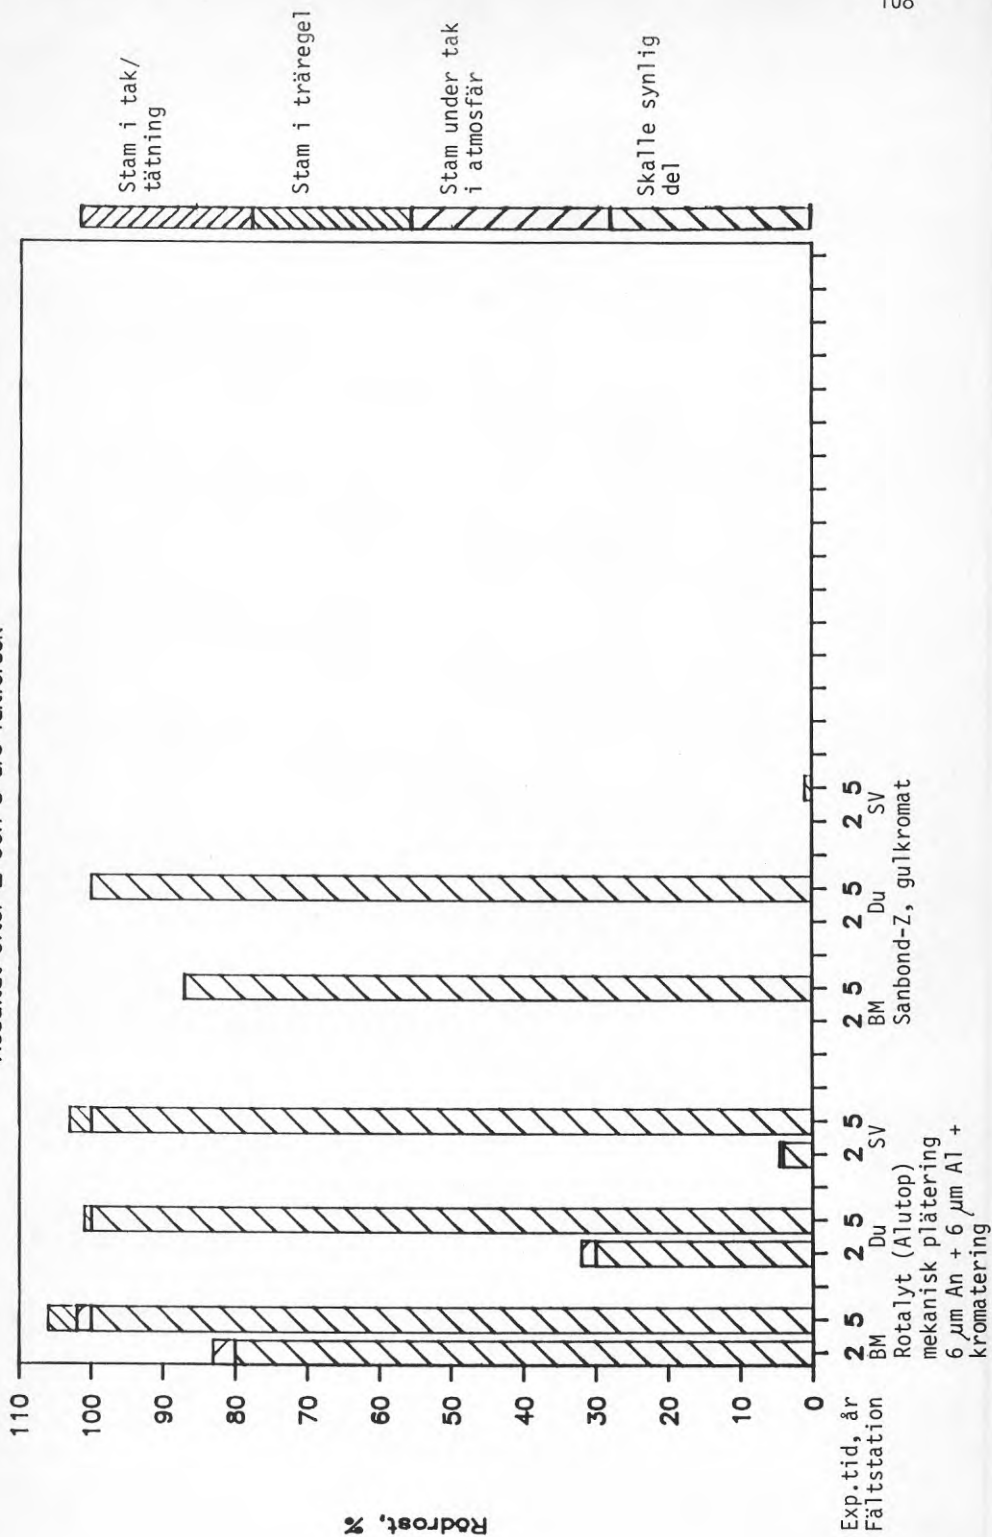
Fig 4b Klockspik

Resultat efter 2 och 5 års fältförsök

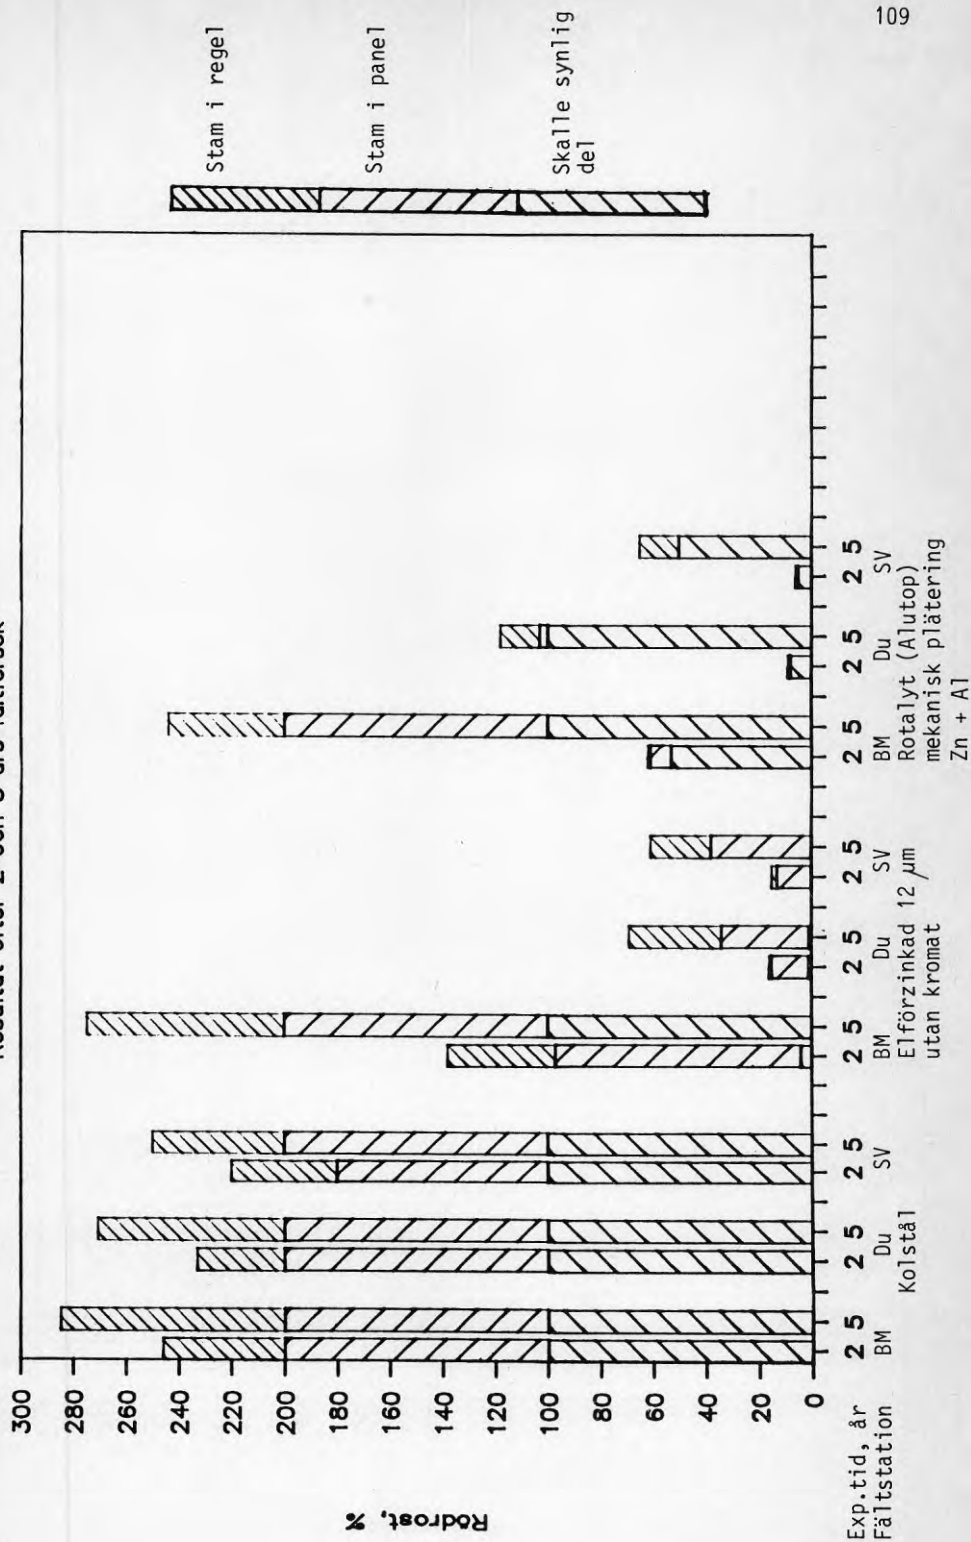
Fig 5a Trådspik

Resultat efter 2 och 5 års fältförsök

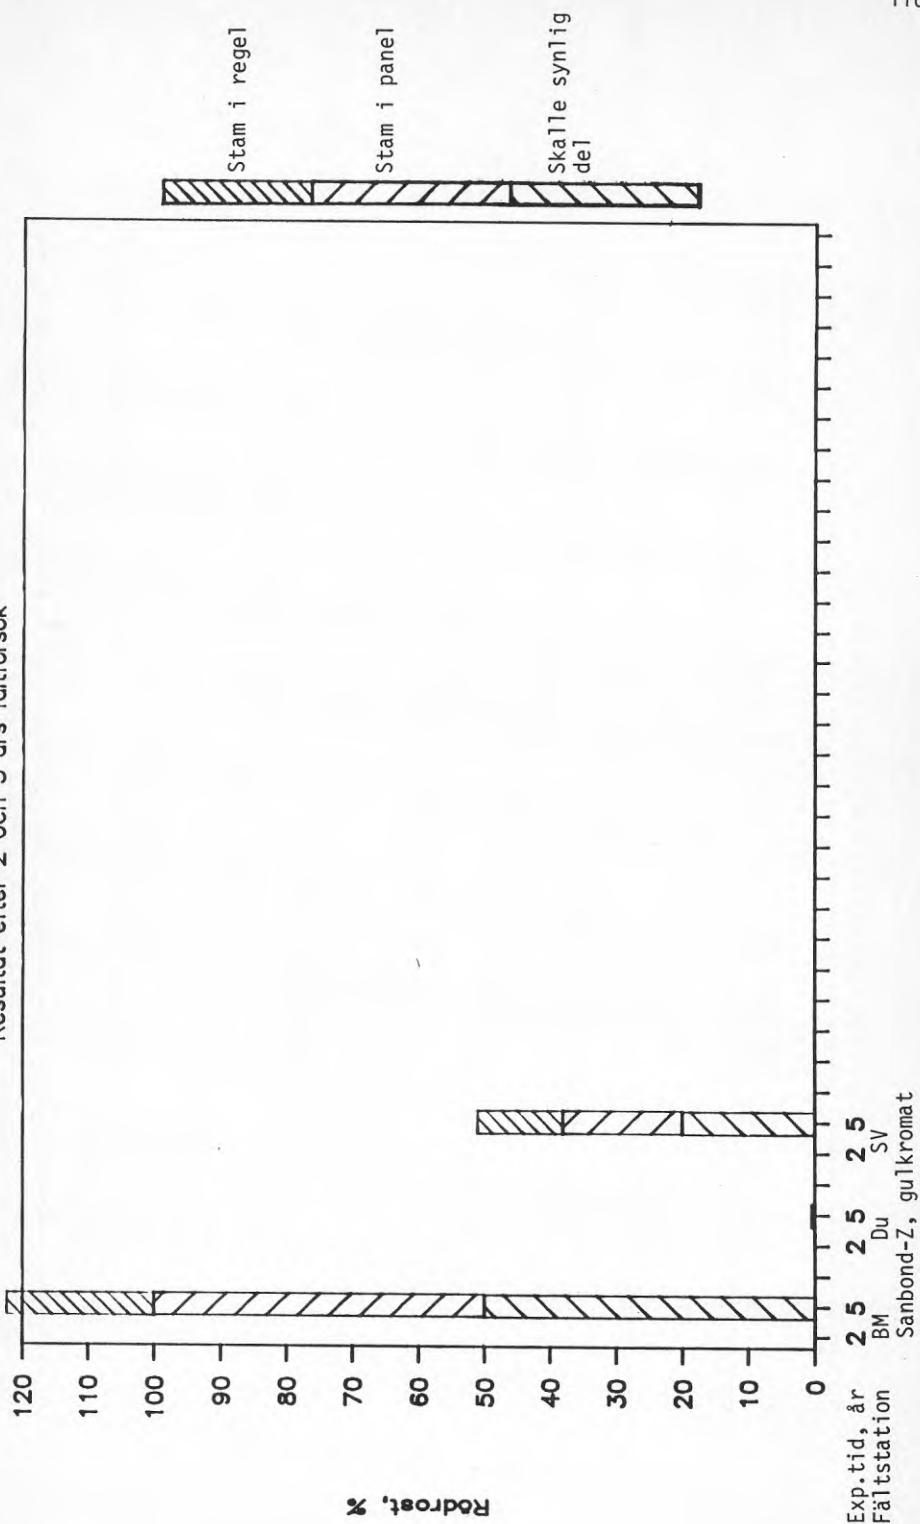
Fig 5b Trådspik

Resultat efter 2 och 5 års fältförsök
