**R109:1989**

# **Skadeorsaker för läckande golvbrunnsinstallationer**

**Lars Waldner**

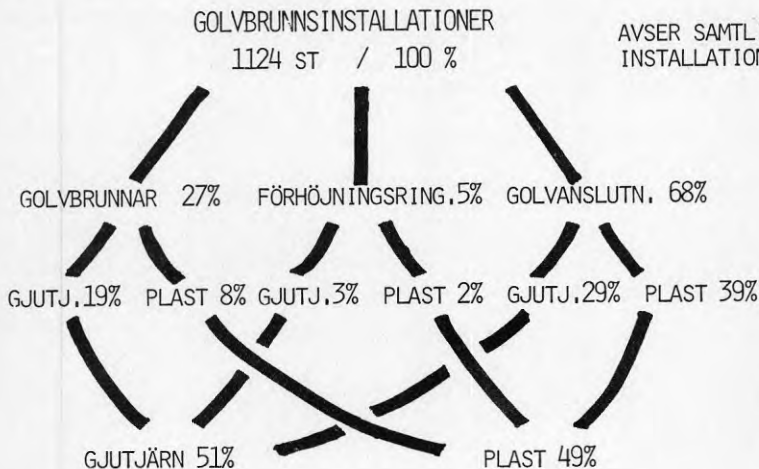
Procentuellt, kompletterat med uppgifter om material i golvbrunnarna, ger detta följande bild:

Av bilden framgår bl a att ungefär lika många skador drabbar gjutjärnsbrunnar som plastbrunnar. Den vanligaste skadeorsaken är golvanslutning/plastbrunnar (39 %), följd av golvanslutning/gjutjärnsbrunnar (29 %) och golvbrunnar/gjutjärn (19 %). I det sistnämnda fallet är det ofta korrosionsskador i äldre gjutjärnsbrunnar.

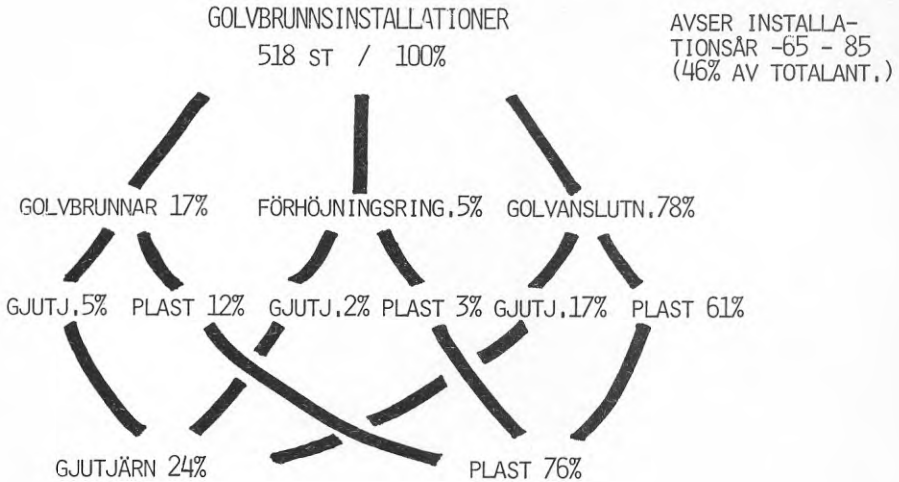
Om man utför motsvarande analys för montage utförda under de senaste 20 åren, d v s den period under vilken plastbrunnar funnits på marknaden får man följande bild:

Hela 46 % av det totala antalet golvbrunnsskador är orsakade av golvbrunnar installerade under de senaste 20 åren.

Skadebilden för perioden domineras helt av golvanslutningsskador med 61 % av totalantalet för plastgolvbrunnar och 17 % för gjutjärn, totalt alltså 78 %. Plast dominerar också den totala skadebilden med 76 % av skadorna. Denna procentsats kan förmodas huvudsakligen åter spegla plastgolvbrunnarnas marknadsandel.

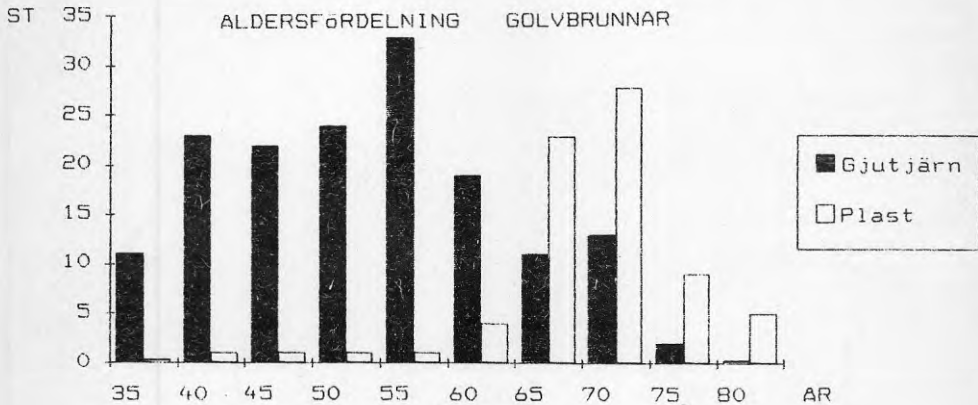
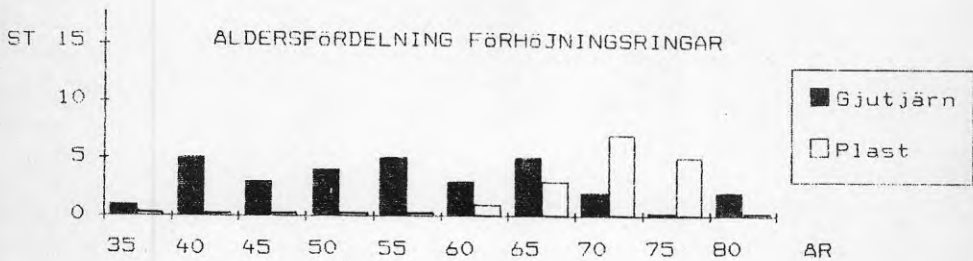
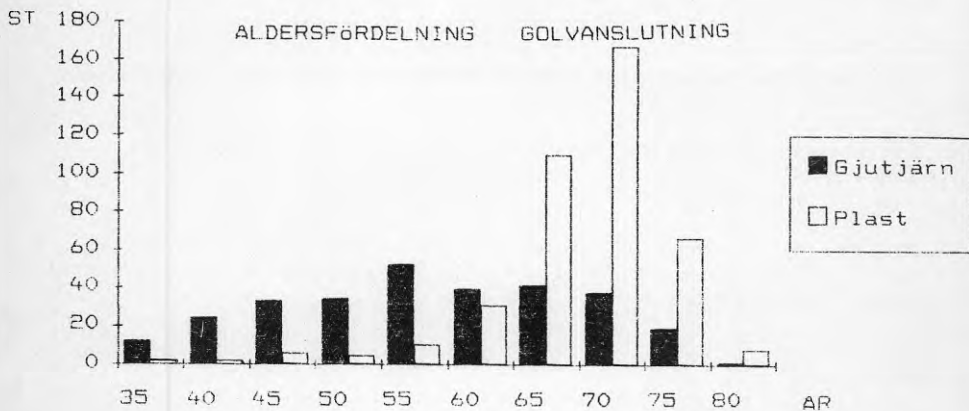
Vid en uppdelning av skadeorsaker efter installationsår i 5-års intervaller får man följande bild för "Golvbrunnar", "Förhöjningsringar" resp "Golvanslutning".

I de fall plastgolvbrunnar angivits med installationsår före 1965 beror detta förmodligen på en feldatering eftersom plastgolvbrunnar introducerades kring 1967.
