R94:1990

**Fuktproblem i en byggnad
med flytande golv**

Fältmätningar och åtgärdsförslag

Lars-Erik Harderup

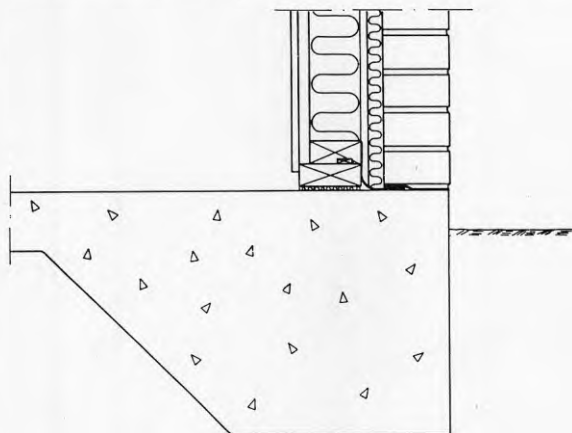
Figur 2.1. Grundkonstruktion med anslutning yttervägg-betongplatta.

- Den undre ytterväggssyllen har ångtäta material på såväl insidan som utsidan vilket försvårar uttorkningen både av byggfukt och fukt från betongplattan som kan tillföras syllens underkant i ångfas genom mineralullsremsan som inte utgör en ångspärr.
- Det flytande golvet saknar ångspärr som skydd mot markfukt. Cellplast är dock ett relativt ångtätt material varför detta inte borde ge fuktproblem, under förutsättning att skarvarna mellan isoleringsskivorna är täta. Betongytan måste dock vara noggrannt rengjord för att förhindra mögelväxt och dålig lukt.

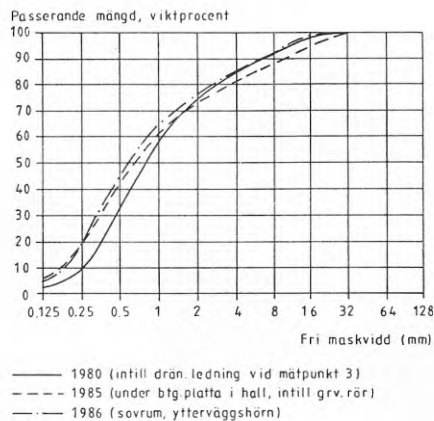
Figur 3.2. Siktkurvor.

- Undergrunden består av moränlera.
- Under betongplattan och omkring dräneringsledningen finns ett sandmaterial. Siktning av materialet visade att det inte uppfyllde de krav på dränerande och kapillärbrytande material som fanns i SBN då byggnaden uppfördes. Enligt SBN fick högst 5 % av materialet passera maskvidden 2.0 mm. Siktkurva från denna provtagning samt resultat från ytterligare två provtagningar, som genomförts 1985 respektive 1986 visas i figur 3.2. Mer än 70 % passerar 2 mm!

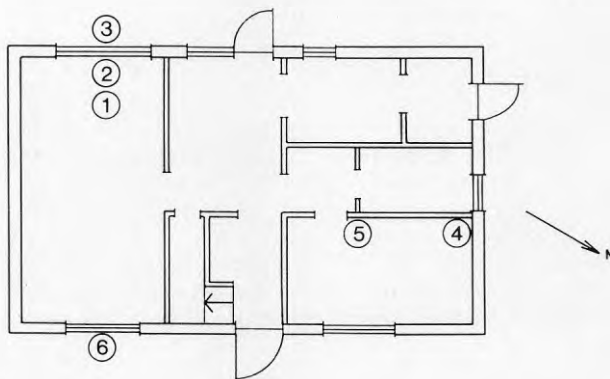
Figur 3.3. Provtagningsställe.

Vid undersökningen 1980 kontrollerades även fuktillståndet i syllarna. Ytterväggssyllarna kontrollerades utifrån vid punkterna 3 och 6, samt inifrån vid punkterna 2 och 4 enligt figur 3.3. Resultaten som redovisas i tabell 3.2 visar att syllen var fuktigast vid punkt 3, dvs i den sydvästra fasaden.

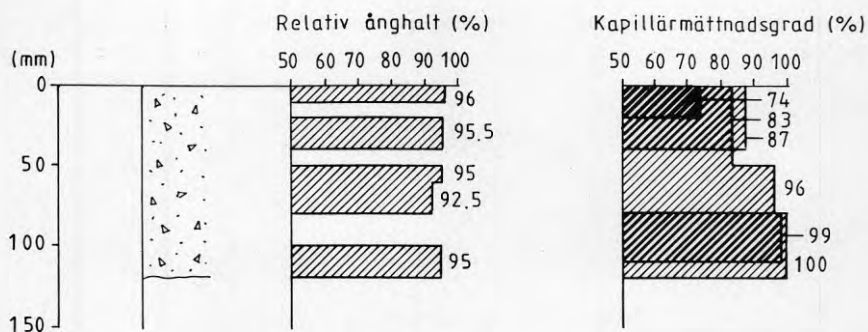
Figur 3.4a. Relativ ånghalt (%) och kapillär mättnadsgrad (%) i betongplattan, provställe 1. (Bredåker & Lundblad, 1980).

Från figur 3.4 framgår att betongplattan var fuktig rakt igenom. Ovankant av betongplattan var dock fuktigare i punkt 1 än i punkt 5. Kapillärmättnadsgraden visar att fukten, som väntat, kommer underifrån.

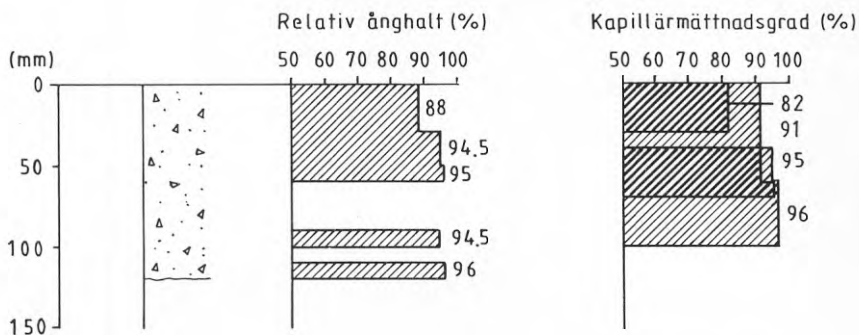
Figur 3.4b. Relativ ånghalt (%) och kapillär mättnadsgrad (%) i betongplattan, provställe 5. (Bredåker & Lundblad, 1980).

De provtagningar som redovisas av Bredåker & Lundblad, 1980, gav samma resultat förutom att betongytan var något torrare i punkt 5, se figur 3.4a och b.

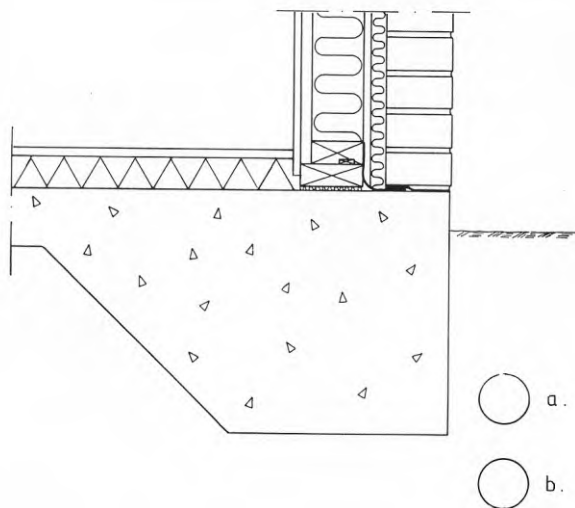
Figur 4.6. Grundkonstruktion.

Mät punkt 3 i figur 3.3 visar läget för den provgröp som grävdes 1980 för kontroll av dränerings-systemet intill byggnaden. Kontrollen visade att dräneringsledningen var i god kondition, men låg för högt, enligt rekommendationerna i SBN 80. Dräneringsledningens läge i punkt tre finns markerat i figur 4.6 som a. Sommaren 1985 grävdes även en provgröp, denna gång ungefär mitt på den sydvästra gaveln. Dräneringsledningen låg djupare djupare här, vilket framgår av läge b i figur 4.6.

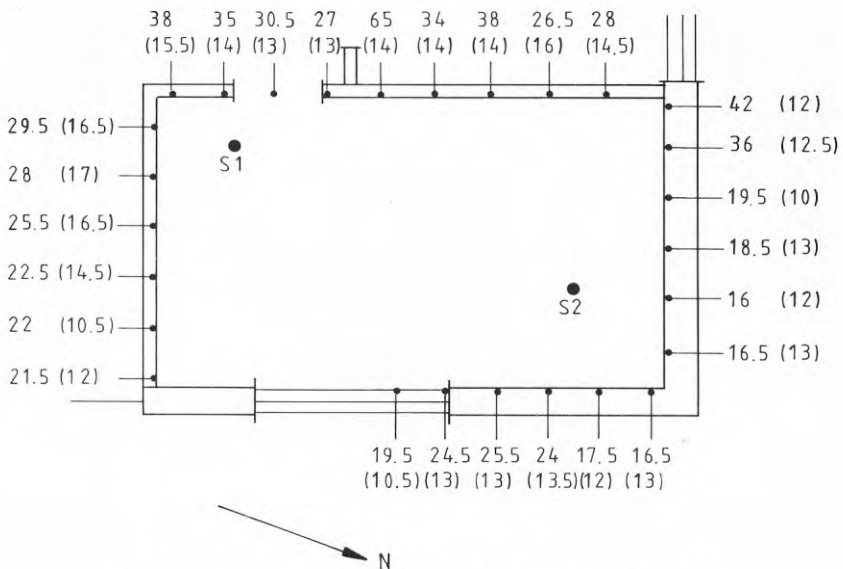
Figur 5.12. Fuktkvot (%) i syllar före och efter avfuktningen, samt provtagningspunkter genom betonggolvet (S1,S2).

De stora variationerna i fuktkvot kring ytterväggens anslutning mot badrummet beror på epoxiinjektering under vissa syllbitar i detta rum. Resultaten från dessa försök kommenteras längre fram i rapporten.

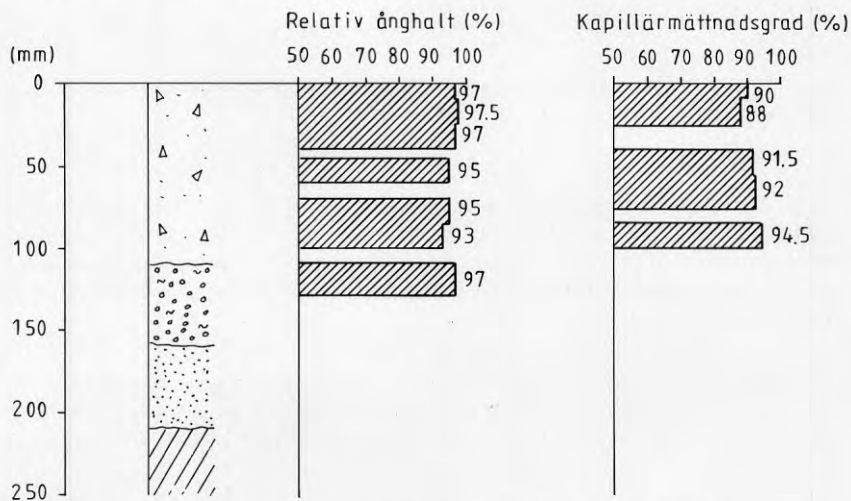
Figur 5.13a. Relativ ånghalt (%) och kapillär mätnadsgrad (%), 870629. Matrum.

Två år senare, dvs sommaren 1987, kontrollerades återigen fuktfördelningen genom betonggolvet, intill de gamla provtagningspunkterna. Resultaten från denna provtagning visas i figur 5.13a och 5.13b. Mätningarna visar att den relativa ånghalten vid matplatsen är likformig genom hela betongplattan, omkring 95%. Den kapillära mätnadsgraden har ökat i ytskiktet medan den är oförändrad längre ned. Då provtagningsplatsen ligger intill befuktaren har läckaget av allt att döma blött ned betongens övre delar i denna mätpunkt.

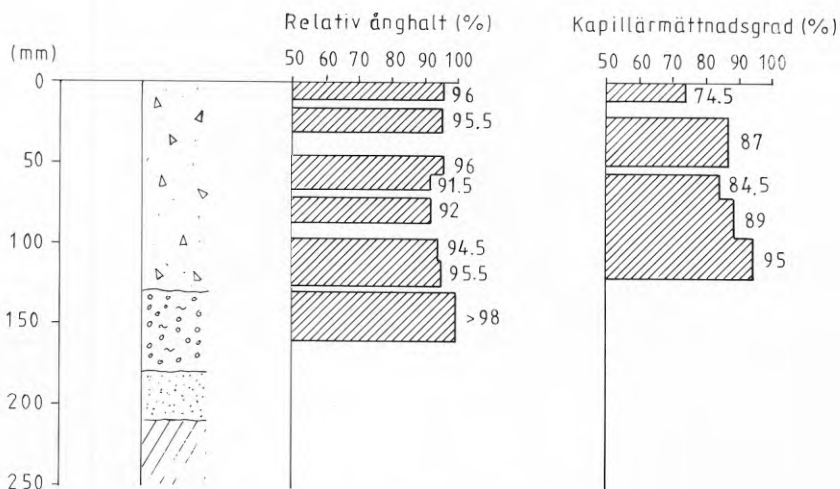
Figur 5.13b. Relativ ånghalt (%) och kapillär mättnadsgrad (%), 870629. Vardagsrum.

Även i vardagsrummet har den relativa ånghalten ökat i betongens ytskikt, dock inte lika mycket som i matrummet. Detta beror på att de övre delarna av betonggolvet redan från början var fuktigare i denna punkt. Däremot är det märkligt att den kapillära mättnadsgraden är oförändrad i de övre delarna av betonggolvet i vardagsrummet. Med tanke på att betongytan var mycket fuktig vid det andra provtagningsstillfället kan det inte uteslutas att provkroppen torkat något vid hanteringen, vilket ger för låg kapillärmättnadsgrad. Resultatet stämmer dock väl med fuktillståndet i betongen 1980 (figur 3.4a), vilket motsäger denna hypotes. Det är därför mera troligt att man använt en speciell överbetong vid golvgjutningen med andra materialegenskaper än betongplattan i övrigt.

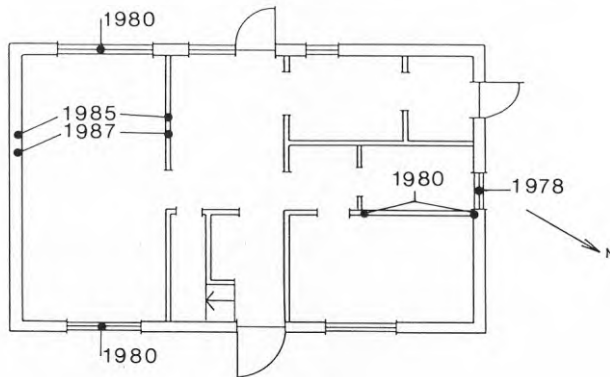
Figur 5.29. Mykologiska provtagningspunkter i syllarna.

Våren 1980 gjordes mykologiska undersökningar både på ytterväggssyllen och innerväggssyllen. Resultaten från analysen vid detta tillfälle visar att biologisk aktivitet, i form av bla mögelsvampar och strålsvampar, förekommer vid praktiskt taget alla provtagningsställen. I ett prov fanns *Aspergillus*, vilken till stor del befann sig under nedbrytning, vilket tyder på att det tidigare varit betydligt fuktigare, men att en uttorkning i detta utrymme senare ägt rum. Dessa, liksom övriga punkter där mykologisk provtagning ägt rum finns markerade i figur 5.29.
