**R90:1990**

# **Enhetsöverbyggnad**

**Hydrologiska och vägtekniska  
egenskaper**

# **Byggforskningsrådet**

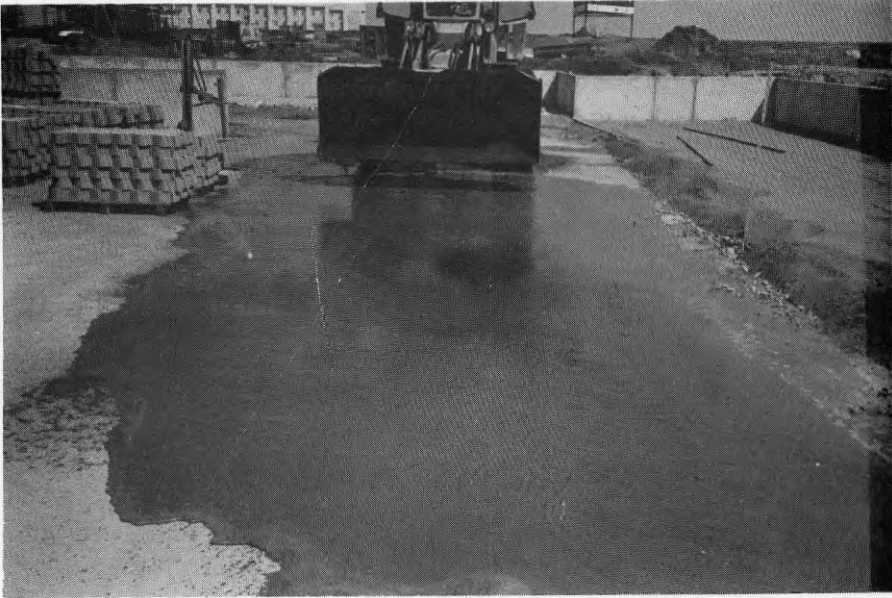
**Figur 4:23** Igensatt beläggning av dränerade asfaltbetong (HABD) efter cirka ett års användande. Testyta C1 inom Ideon, Lund.

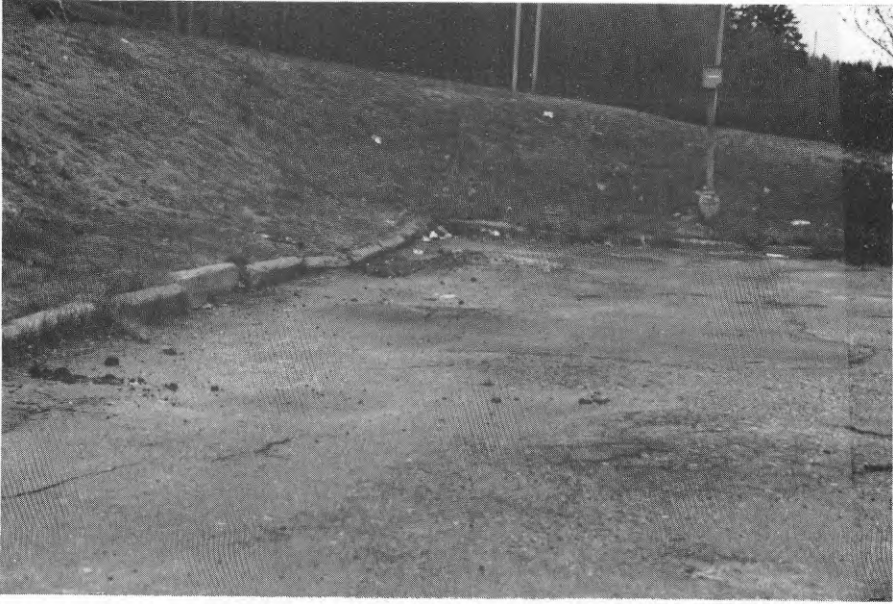
**Figur 6:1** Tjälskadade ytor inom bostadsområdet Finsta, Sundsvall, innan ombyggnad.

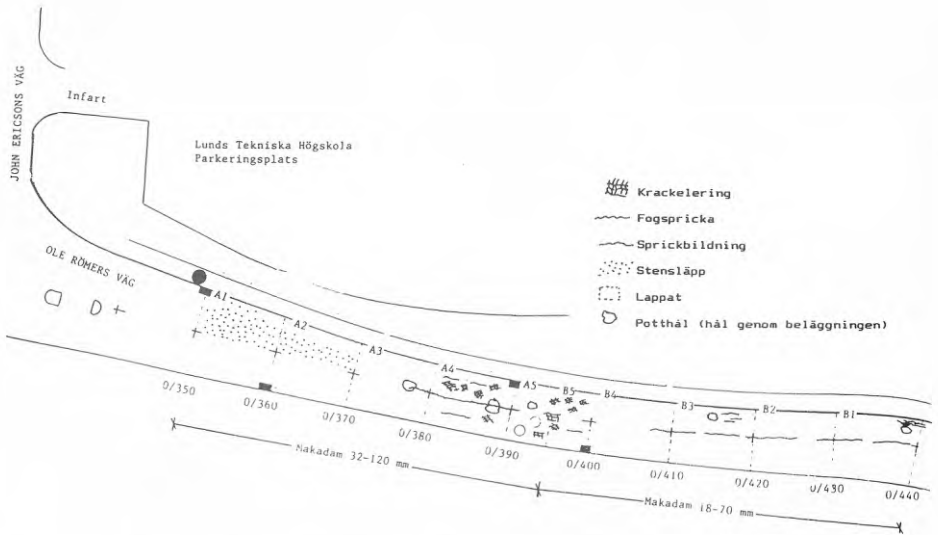
Figur 7.6:1 Skadekartering Ole Römers väg, efter 1 månad.

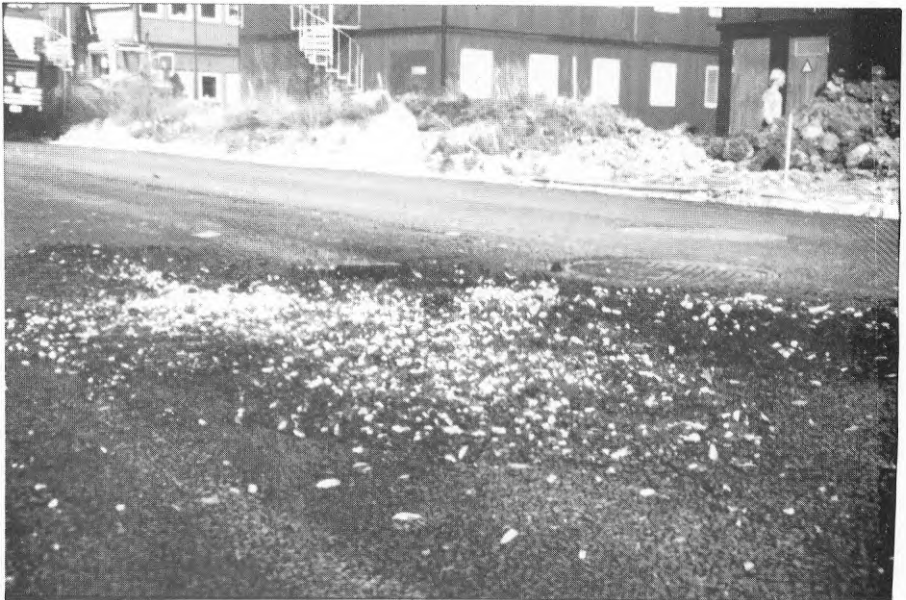
Figur 7.6:2 Söndrig överbyggnad i Ole Römers väg efter cirka 1 månads användning. Sektion 390.

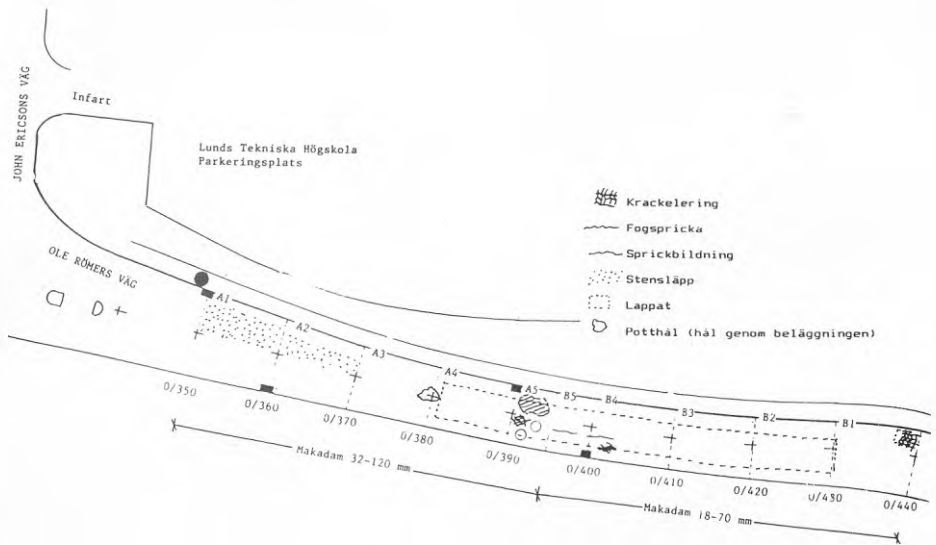
Figur 7.6:5 Skadekartering Ole Römers väg, efter cirka ett års trafikering.

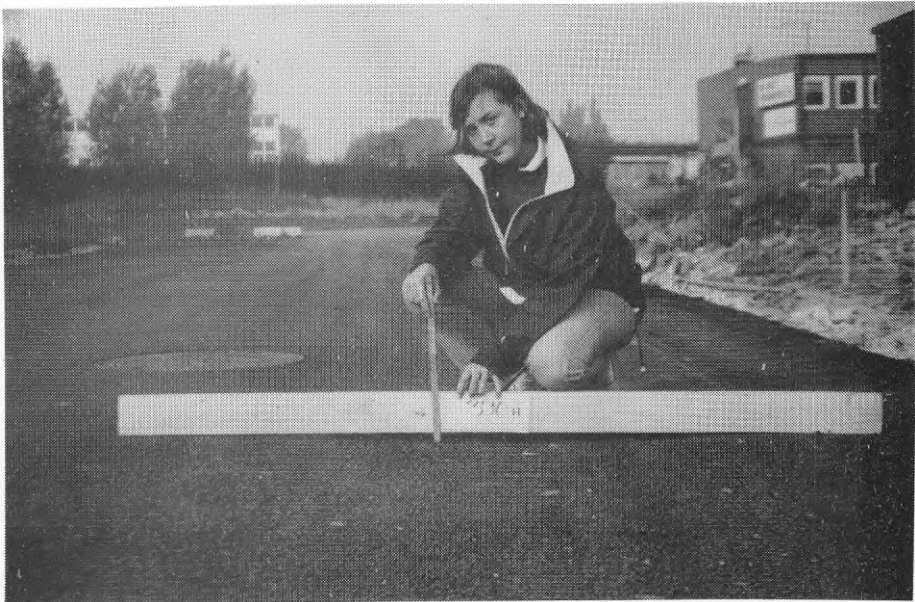
Figur 7.6:6 Exempel på spår vid sektion 395 på Ole Römers väg cirka 6 månader efter öppnande.

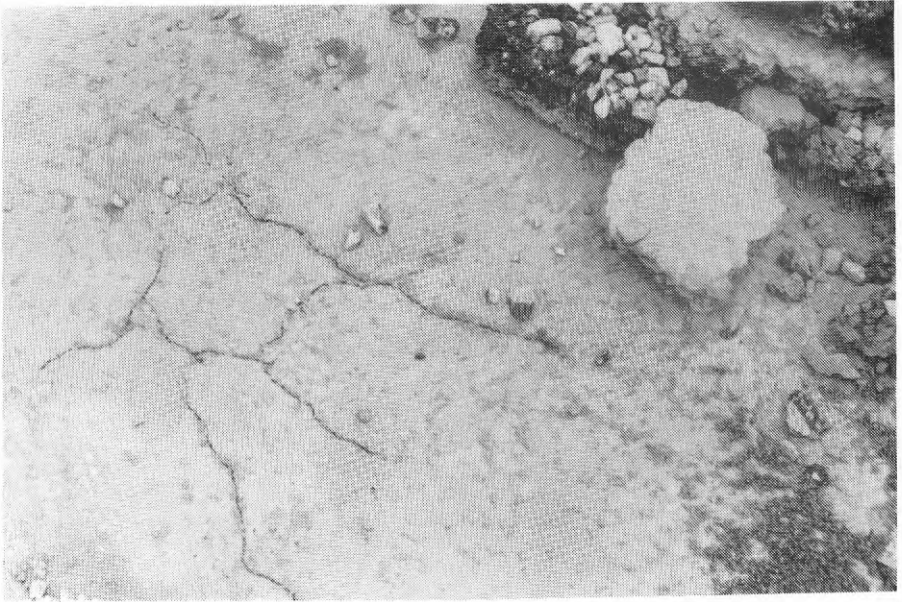
**Figur 7.6:10** Krackelering på yta C1 innan ombyggnad.

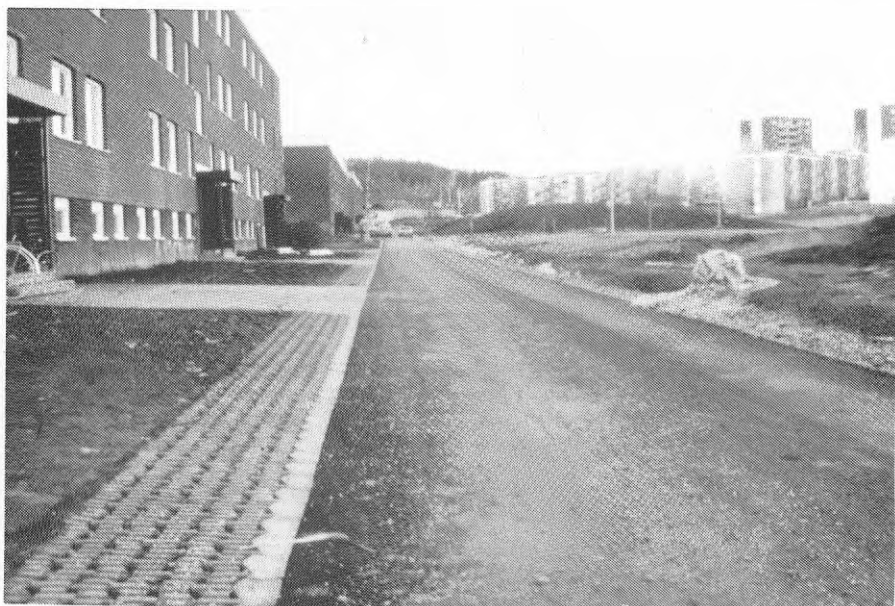
**Figur 7.6:12** Kraftigt nedsmutsad köryta med dränerande asfaltbetong inom bostadsområdet Finsta i Sundsvall.

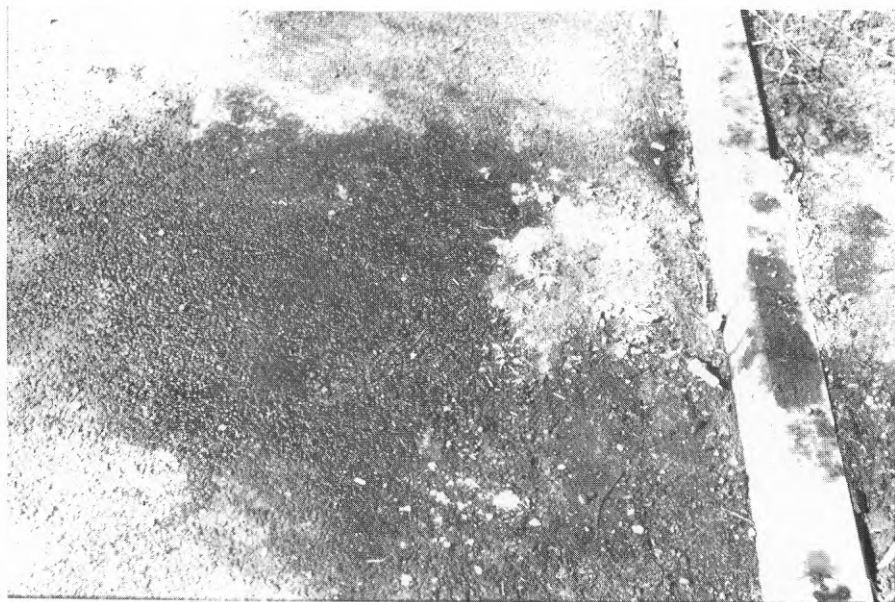
**Figur 7.6:13** Oljespill på parkeringsplats med enhetsöverbyggnad. Finsta, Sundsvall.

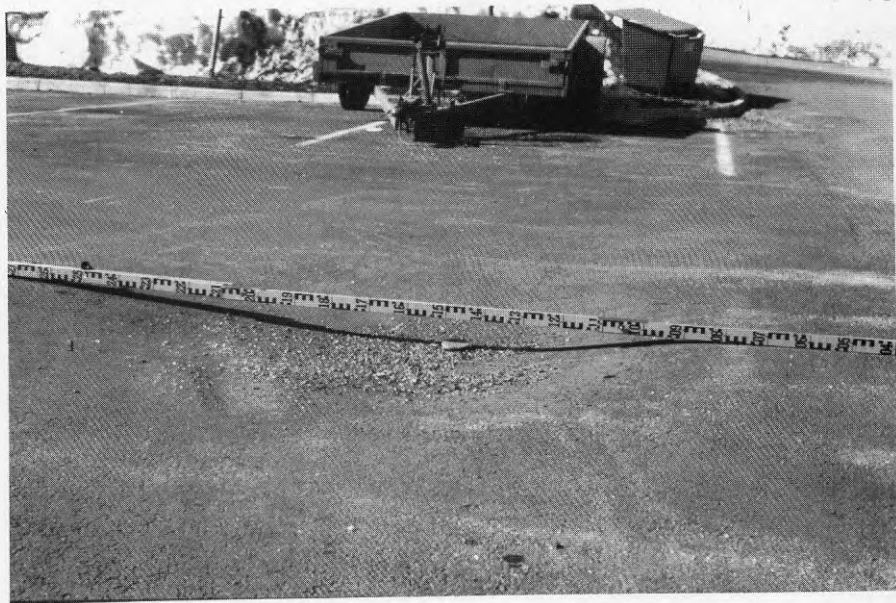
**Figur 7.6:15** Ojämn tjällyftning på parkeringsyta med enhetsöverbyggnad i Finsta, Sundsvall.
