R84:1990

VVS-installationers livslängd

Etapp 3. Kontors- och förvaltnings- byggnader

Byggeforskningsrådet

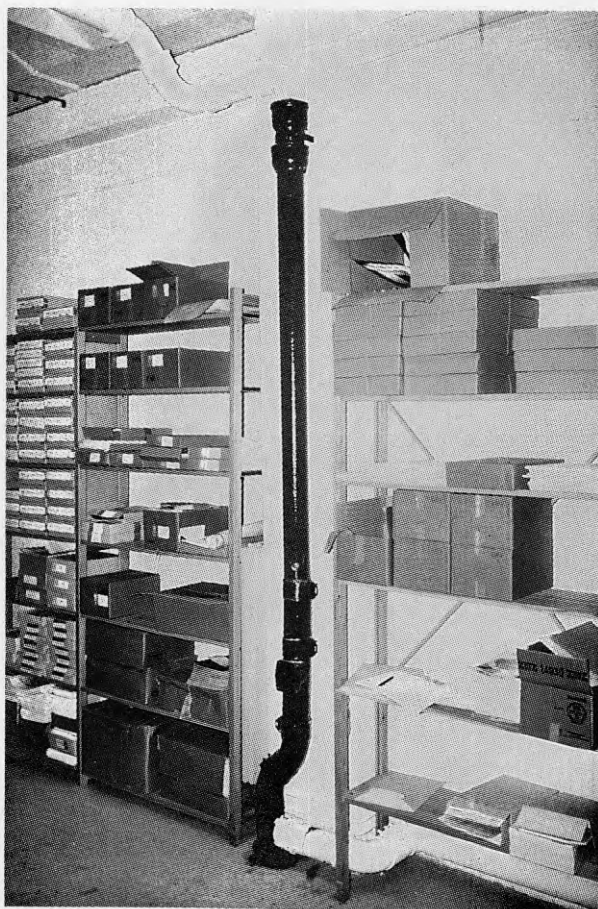
Figur 4.1 Rör med läckande por och med lagat hål. Den läckande poren finns ovanför svepet som täcker det lagade hålet.

En av porerna var igenfylld med Plastic Padding under asfalten, vilket innebär att röret "lagats" på gjuteriet. Vid porerna fanns små rostfläckar som visade att en mindre mängd vatten hade trängt genom röret till utsidan. Den läckande vattenmängden är så liten att den avdunstar på utsidan av röret, så att rören läcker inte så mycket att man kan anse att den fysiska livslängden upphört.

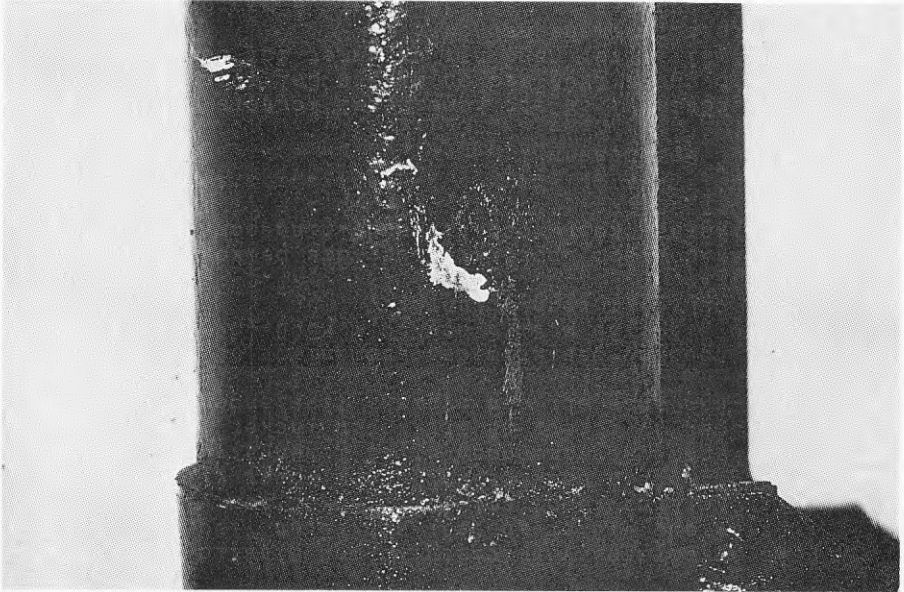
Figur 4.2 Närbild på läckande por. Poren är det yttersta i ett grafiterat skikt.

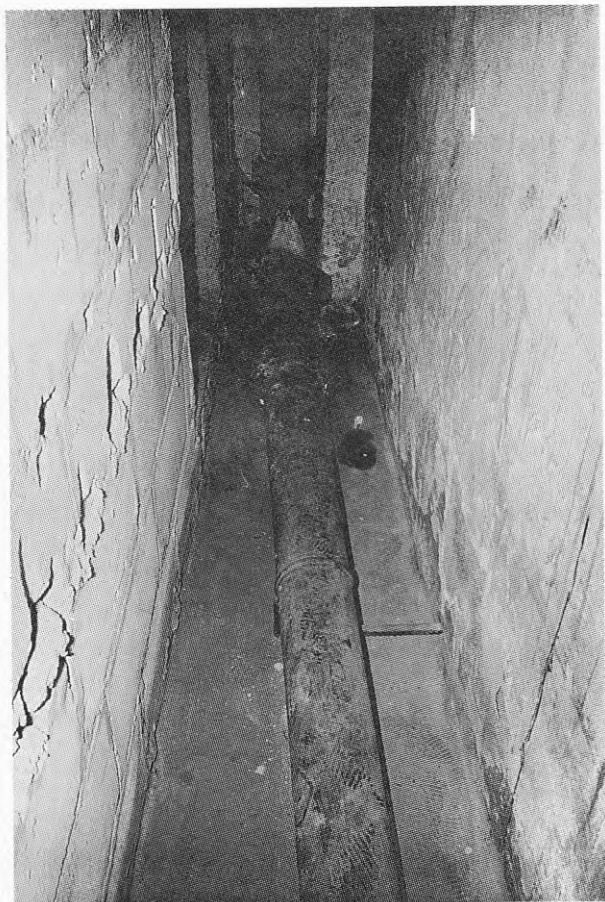
Figur 4.3 Original regnvattenrör, från 1906.

Samtliga skador har lett till att man bytt ut gjutjärnsröret mot MA-rör. Bytena har skett för ca 5-10 år sedan. De utbytta gjutjärnsrören var då 50 år gamla.

Skadorna på regnvattenrören kan bero hög ålder och på att de för korrosivt vatten från ett koppartak. Spillvattenrören har tidigare fört hushållspillvatten.

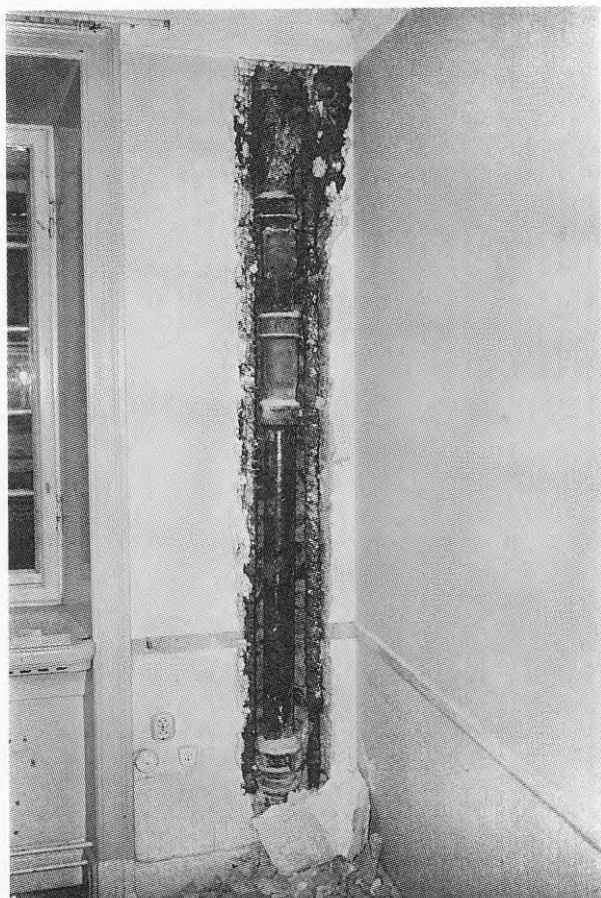
På både S- och R-ledningarna fanns 2 skador som innebär att livslängden hade upphört. Skadorna 2a2 dvs de längsgående sprickorna hade läckt inne i väggen och gett upphov till avflagnande färg på utsidan av väggen. Frekvensen för skador som innebär att livslängden upphört är för S 0.05 och för R 0.033 sk/m.

Samtliga spill- och regnvattenrör byttes vid renoveringen av byggnaden, 1987 eftersom de hade läckt ur sprickor.

Figur 4.4 Utbytt rördel på regnvattenrör.

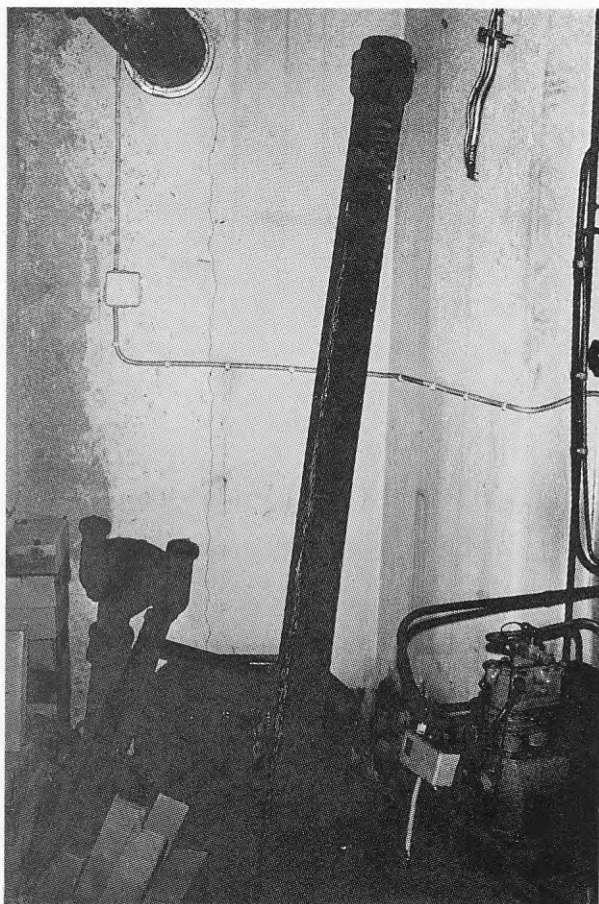
Vid besöket togs en 2 m lång provbit, figur 4.5 ur ett horisontellt gråjärnsrör med 100 mm diameter som ledde spillvatten från toaletter och pentryn. Röret byttes ut eftersom det hade spruckit. Provbiten lämnades in till Korrosionsinstitutet för analys. Se bilaga 1.

Röret hade en rak spricka som var 1,8 m lång.

Den uppskattade korrosionshastigheten var 0.06 mm/år.

Röret hade således spruckit i 80 % av sin längd, vilket gjorde att det läckte.

Spillvattensystemet var, för sin ålder, i dålig kondition.

Figur 4.5 Provbit, sprucket spillvattenrör

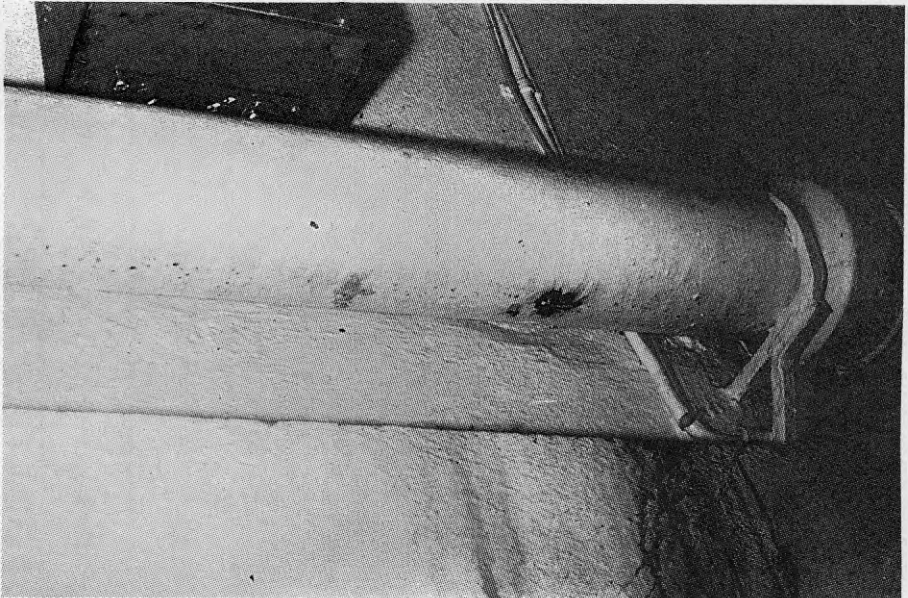
Figur 4.6 Krustor med genomgående hål.

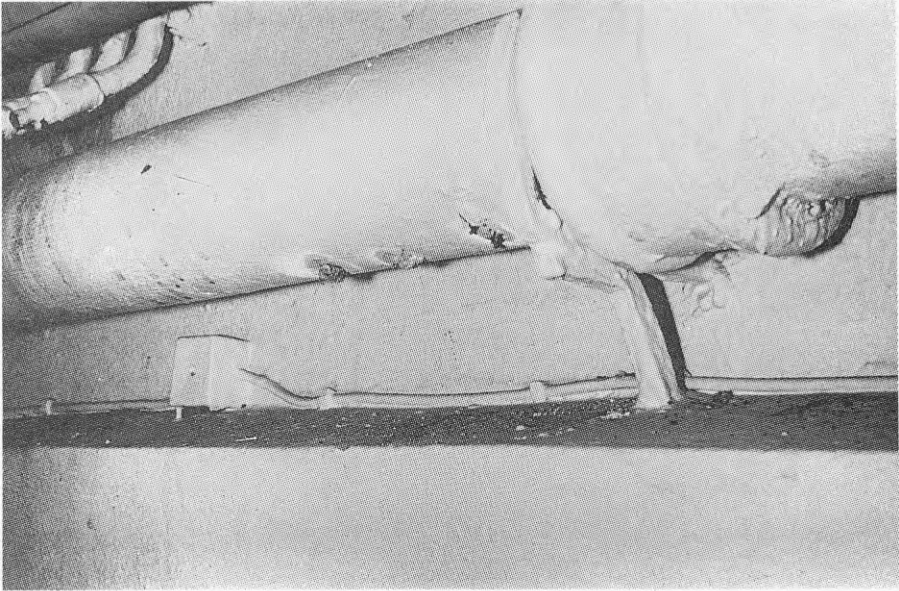
Figur 4.7 Krustor med genomgående hål.
