R24:1990

**Armeringskorrosion
i bropelare av betong
utsatta för saltstänk**

**Folke Karlsson
Boris Steorn
Curt Wannerberg**

Denna rapport hänför sig till forskningsanslag 871211-7 från Statens råd för byggnadsforskning till Stockholms gatukontor, Materialprovningen, Stockholm.

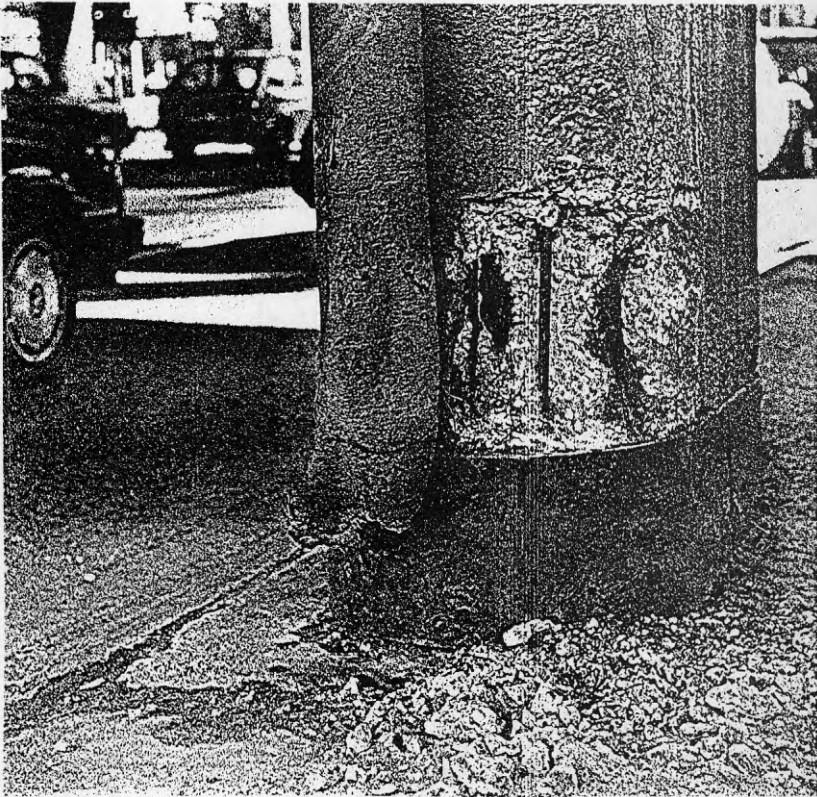
Ett exempel på väl utvecklad skada syns på ingressbilden

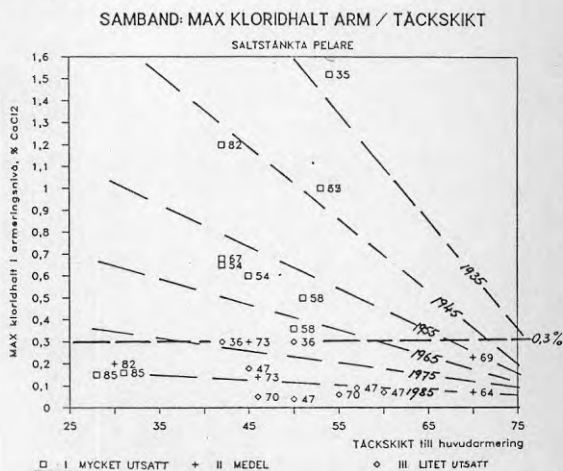
I fig nedan (bil 7) syns att täckskikten i regel är större på de äldre pelarna. Efter 1975 finns exempel på bedrägligt små täckskikt, därför att man utnyttjat betongbestämmelsernas minimivärde 25-35 mm. På pelare utanför undersökningen har man också funnit att snett insatta armeringskorgar reducerat skiktet till 10 mm och därunder, med svår armeringskorrosion som följd. Ett väl tilltaget täckskikt är positivt ur många synpunkter:

b) försenar kloridernas inträngning till armeringen (minst kvadratisk fördelning). I fig syns att vid 30 mm täckskikt nås 0,3 % Cl efter 5-15 år medan det vid 60 mm dröjer 25-40 år (för svårt utsatta pelare)

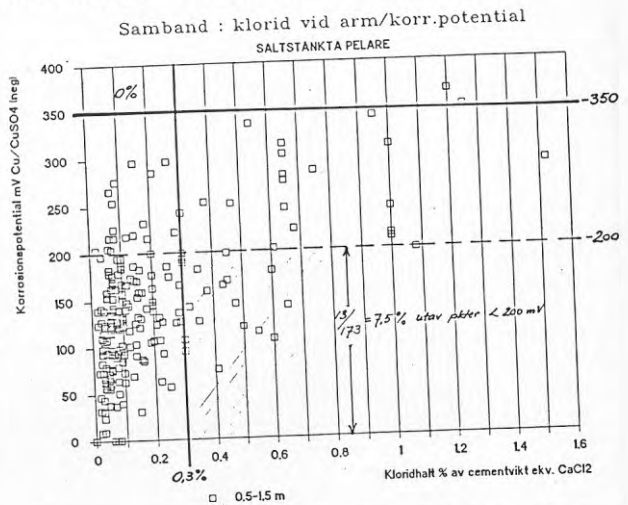
I diagrammet (bil 8) från enbart 0,5 - 1,5 m över mark, syns att utanför de "missvisande" fälten, som begränsas av ovan angivna gränsvärden (< 0,3 % klorid och > -350 mV potential resp > 0,3 % klorid och < -200 mV), hamnar bara 0 resp 7,5 % av värdena.

Det måste betraktas som ett gott betyg för potentialmetoden med tanke på att **fukten** säkert varierar från pelare till pelare. De avvikande punkterna i det nedre högra fältet innebär att potentialen där är lägre än vad man kunnat vänta med anledning av den höga kloridhalten. Även om ASTM inte utlovar mer än 90 % träffsäkerhet (i god lab-miljö), är troligen förklaringen att fukten vid mätillfället inte var hög nog i dessa punkter för att kunna underhålla korrosion.

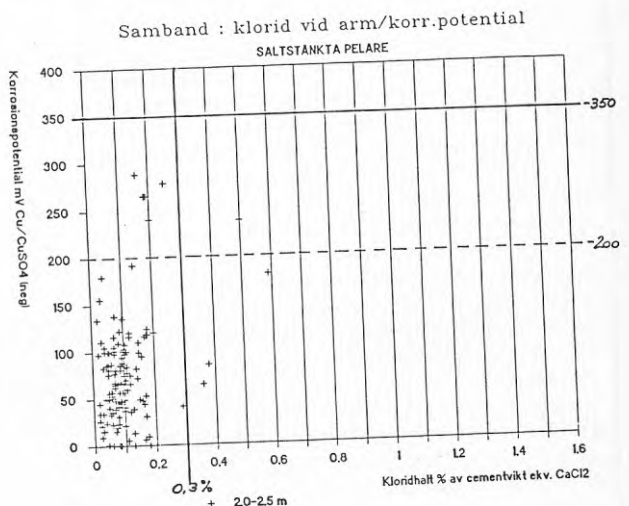
Av diagrammet (bil. 9) från enbart 2-2,5 m över mark syns att på denna höjd är salthalten mycket beskedlig och likaså korrosionspotentialen. Antagligen är fukten alltför låg för korrosion. Avvikelsen från tumreglerna är försumbar

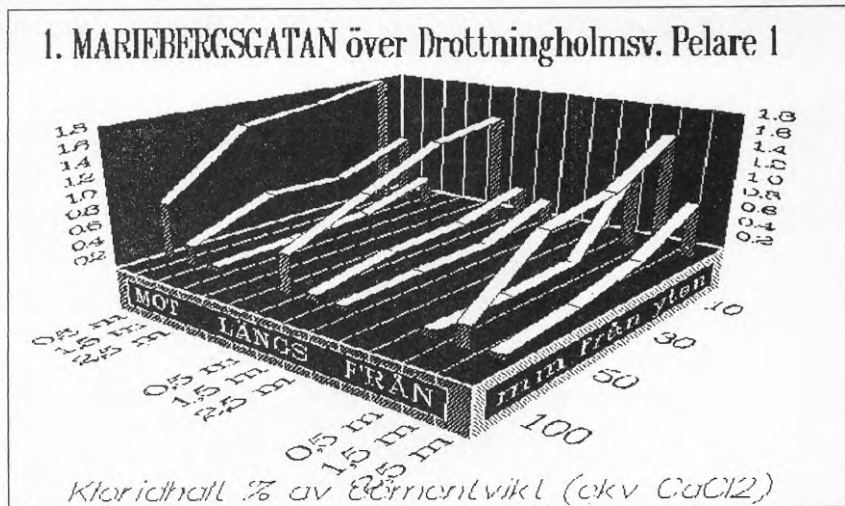
Mariebergsgatans pelare, byggda 1935, är extremt utsatta för saltstänk. För ca 10 år sedan utfördes reparation upp till 1,6 m höjd med ett polymertillsatt cementbruk, kallat Tapecrete. Man tog dock endast bort litet av den saltsmittade betongen och bara under den direkta skadan.

Under skyddet ger kloridprofilen inte längre den vanliga toppen i ytan, eftersom ytbetongen dels är nyare och dels har skyddats av polymerskiktet. Lika stora kloridhalter som i ytan uppmättes långt in. På höjden 2,5 m, d v s över skyddet, har salthalten fortsatt växa efter lagningen och är i ytan ibland större än vid (den reparetrade) nederdelen. Möjligen kan detta tas till intäkt för att Tapecrete'n har gjort nytta som saltfilter.

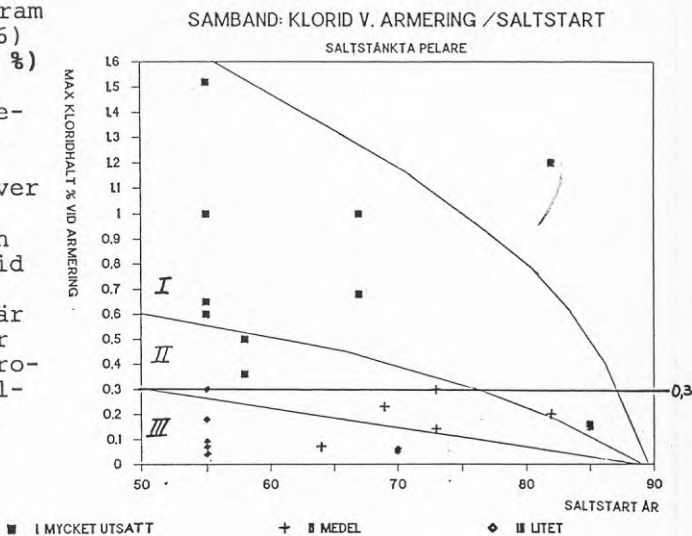
a) Enl diagram intill (bil 6) har 9 st (38 %) av 24 undersökta pelare i någon punkt (från 0,5 m höjd över marken och uppåt) mer än 0,3 % salt vid armeringen, vilket innebär stor risk för armeringskorrosion. De tillhör den mest nedstänkta gruppen I.

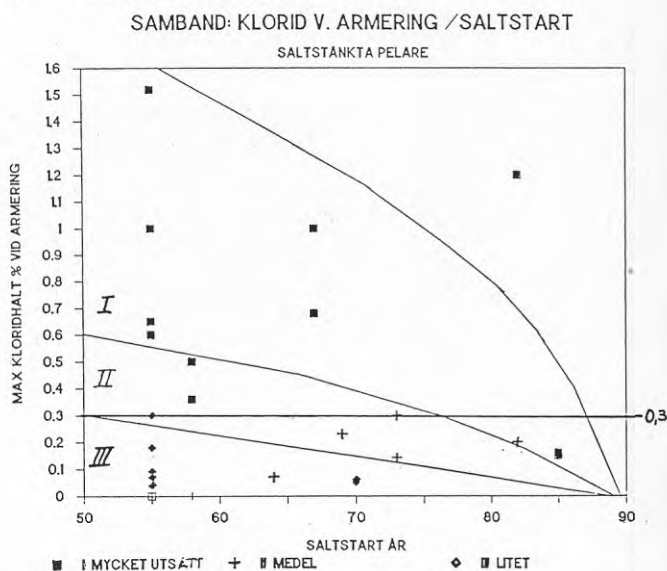
De undersökta pelarna, med byggnadsår 1935-1985, kan anses vara ett representativt genomsnitt för Stockholms brobestånd. Grovt räknat skulle alltså ca **40 %** av pelarna ha begynnande korrosion i värsta punkten. En mera individuell bild (utan mätningar) fås, om man först klassar varje pelare efter "stänkklass" och sedan tillämpar diagram bil.6, som visar att **riskabel salthalt vid armeringen**

kan inträffa efter 3-10 år för klass I, 15-30 år för klass II och 30-50 år för klass III. Utöver denna **initierings-tid** kan man vid små täckskikt räkna med bortåt 10 år innan tecken på korrosionsskador blir synliga på ytan, vid täckskikt på 50-70 mm betydligt längre tid.

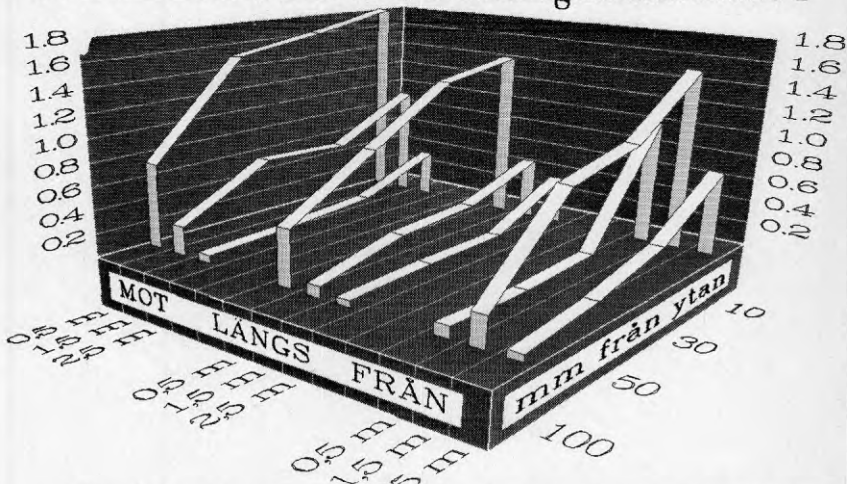
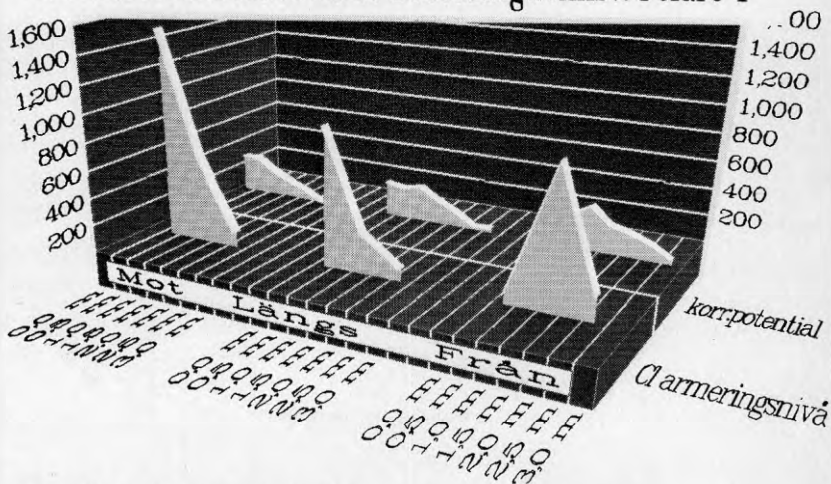
1. MARIEBERGSGATAN över Drottningholmsv. Pelare 1

Byggt 1935. 1,3 m t. hjulspår. Karbon. 0-3-8-15 mm. Utsatt löge

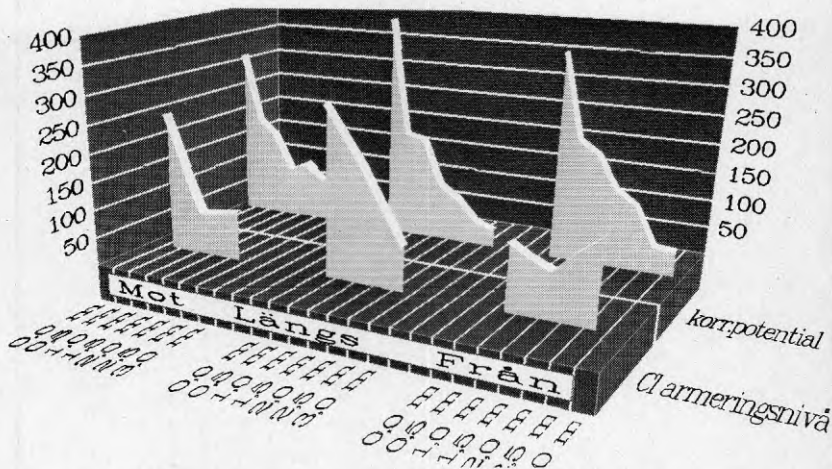
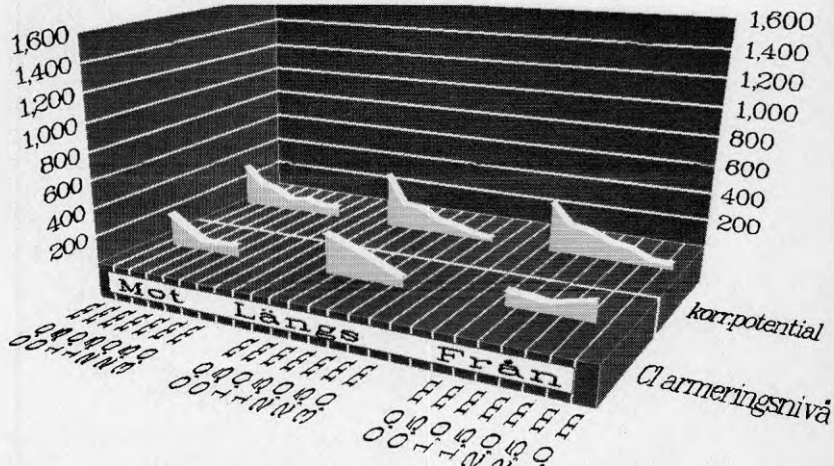
2. VÄSTERBROLEDEN. Pelare A

Byggt 1936. Karb. 1-2 mm. Avst.t.hjulspår 5,3 m. Litet utsatt

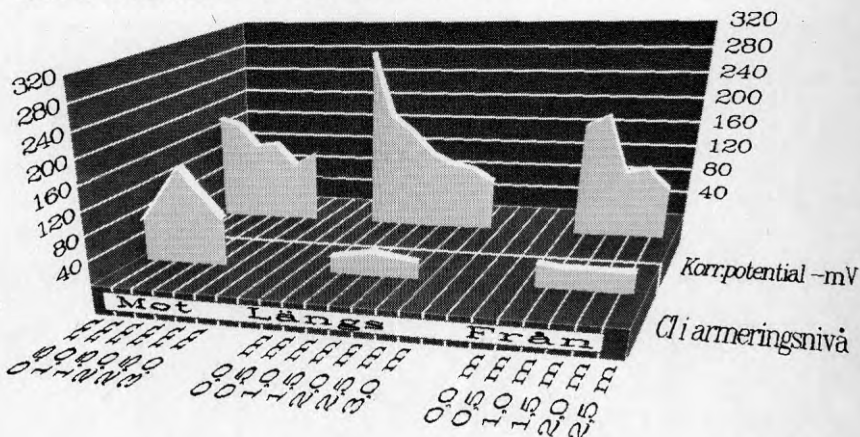
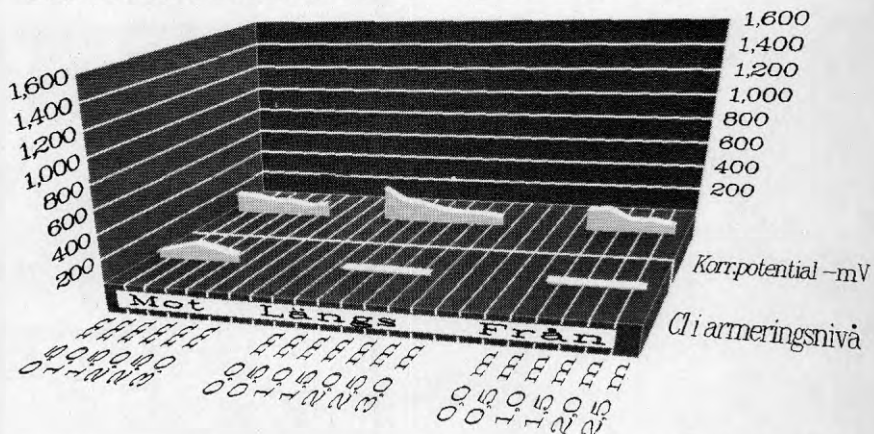
12. JOHANNESHOVSBRON. Pelare 17 V

Byggt 1985. Karb 1-5 mm. Avst. 1,8 m. Mycket utsatt läge. Kl. I

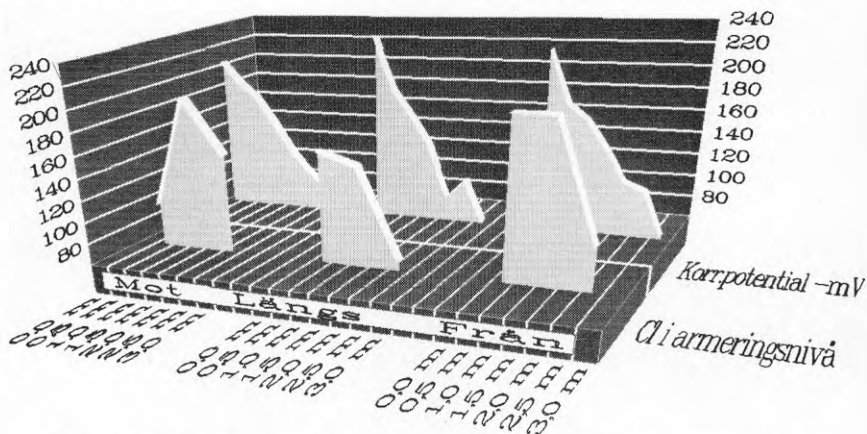
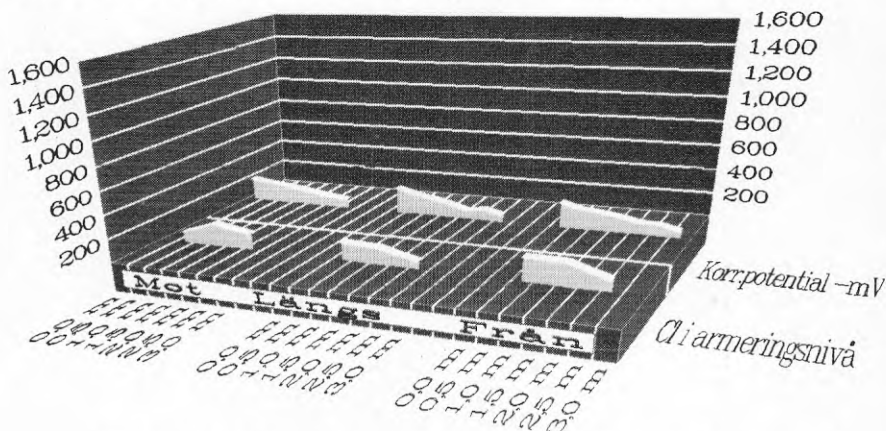
14. TYRESÖVÄGEN / ORHEMSVÄGEN

Byggt 1982. Karb 1-5 mm. Avst. 4,2 m. Medel-utsatt läge. Kl. II
