R48 :1991

Inomhusmiljön i Dalen

**Tekniska mätningar i 90 lägenheter
i Enskededalen, Stockholm**

Carl-Gustaf Bornehag

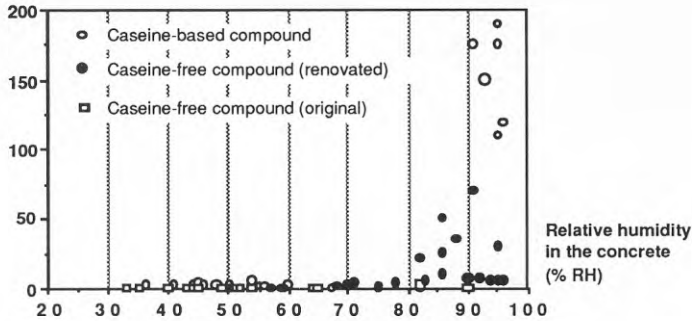
Elevated ammonia concentrations (5-75 ppm) were found even where the caseine-based compound had been chipped away and replaced by caseine-free compound, if the relative humidity in the concrete exceeded 75-80% RH (see Figure 1).

Figure 1 Relationship between ammonia concentration beneath the floor covering and moisture in the concrete ceiling/floor structure. Two different types of self-levelling compound were originally used in the buildings: a caseine-based compound and a caseine-free lime-based compound. A caseine-free, type-approved compound has been used after renovation of the floors. In the case of the caseine-based compounds, the measurements were made ten years after the floors had been laid, while measurements of the caseine-free compounds were made two years after laying.

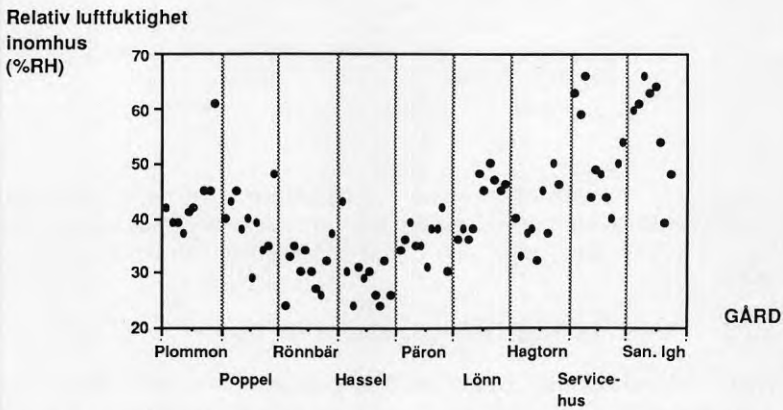
Mätningarna visade att den relativa luftfuktigheten inomhus varierade mellan 25-65 % RH, se figur 5.2. Mätningarna i gårdarna, Plommon, Poppel, Rönnbär, Hassel och Päron, gjordes under vintern medan mätningarna i de fyra övriga gårdarna gjordes under våren och sommaren. Detta förklarar varför den relativa luftfuktigheten inomhus var högre i lägenheterna i de fyra senare gårdarna.

Figur 5.2 Relativ luftfuktighet inomhus i mätlägenheterna. Det framgår att den relativa luftfuktigheten varierade med årstiden. Mätningarna i de fem första gårdarna, Plommon, Poppel, Rönnbär, Hassel och Päron, gjordes under vintern då luftfuktigheten inomhus är lägre, medan de övriga mätningarna gjordes under våren då luftfuktigheten inomhus normalt är högre.

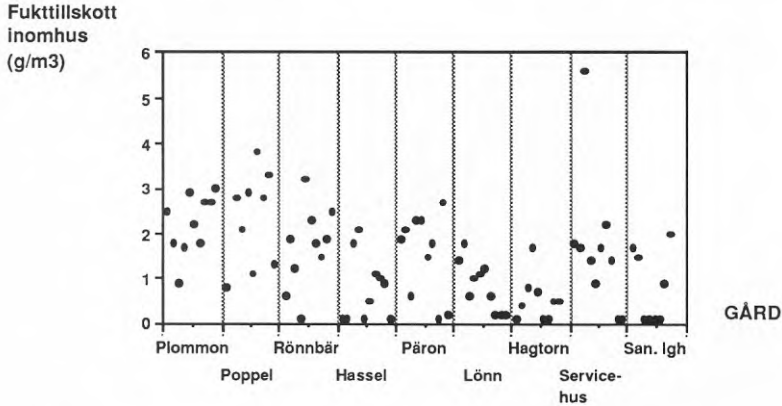
Fukttillskottet i mätlägenheterna varierade mellan 0-4 g/m³, se figur 5.3, där huvuddelen av resultaten var lägre än 3.0 g/m³. Resultaten är vad man normalt finner i bostäder.

Figur 5.3 Fukttillskott inomhus. Huvuddelen av resultaten visade att fukttillskottet var lägre än 3 g/m³ i mätlägenheterna. Låga värden härrör från obebodda lägenheter eller lägenheter utan någon fuktalstrande aktivitet inomhus vid mätstillfallet.

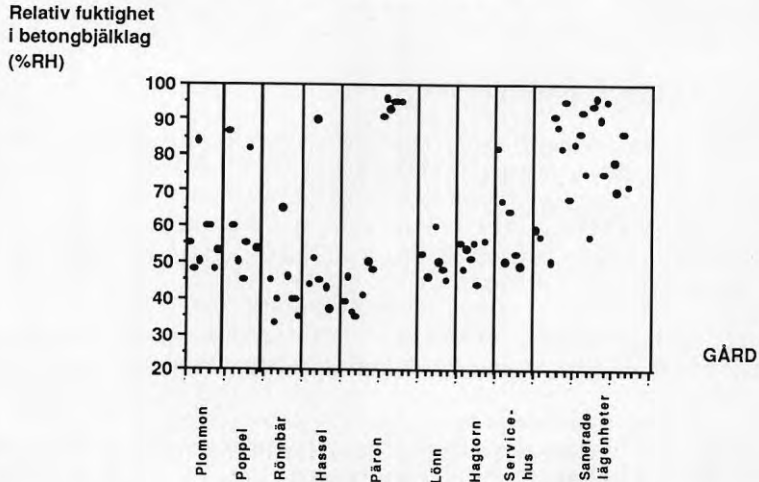
Mätningarna visade att den relativa fuktigheten i betongen varierade mellan 40-97 % RH, se figur 5.4. Enligt tidigare resonemang bör de fuktigare värdena härröra från bottenbjälklag förutsatt att inget läckage har förekommit. I figur 5.5 redovisas den relativa fuktigheten i betongbjälklagen på olika plan i byggnaden.

Figur 5.4 Relativ fuktighet i betongbjälklag i mätlägenheterna. Mätningen gjordes i lägenhetens klädkammare i ett förborrat hål på ett djup av cirka 45 mm. Resultaten visar att det fanns ett antal lägenheter där den relativa fuktigheten översteg 90 % RH.

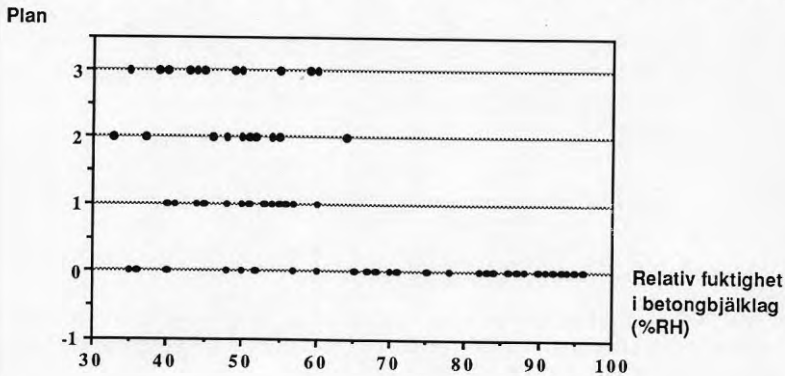
Figur 5.5 Relativ fuktighet i betongbjälklag på olika plan i byggnaden. Värden över 70 % RH fanns enbart i bottenbjälklag där konstruktionen utgörs av betongplatta på mark. Där det var torrare än 70 % RH i bottenbjälklagen fanns källare eller kulvertar under bottenplattan vilket innebär att bjälklaget i fukthänseende fungerar som ett mellanbjälklag.

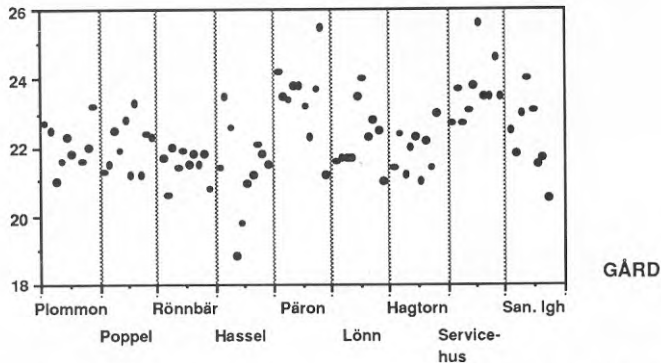
Figur 5.6 Lufttemperatur i mätlägenheterna. Resultaten visade på något högre lufttemperatur i Pärön och Servicehuset. Huvuddelen av de uppmätta temperaturerna ligger dock mellan 20-24 °C vilket är normalt.

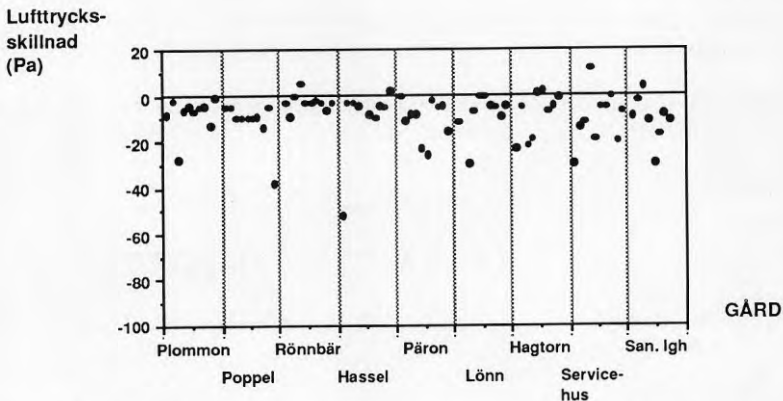
Mätningarna visade att det i huvudsak fanns ett undertryck i lägenheterna vid normal ventilation, se figur 5.7 och 5.8. Undertrycket var något större vid byggnadens lovartsida på grund av vindbelastningen. Den tryckskillnad som enbart beror på ventilations-systemet bör ligga mellan lä- och lovarfallet eftersom vindens effekt ökar undertrycket på lovartsidan och minskar det på läsidan. Ungefär hälften av lägenheterna hade ett undertryck på 0-10 Pa (Plommon, Poppel, Rönnbär och Hassel) medan undertrycket i de övriga låg på 0-40 Pa. Enligt tidigare resonemang kan ett undertryck över 5-10 Pa anses som för högt. Orsaken till de förhöjda undertrycken kan vara dåligt injusterade flöden.

Figur 5.7 Luftrycksskillnaden mellan inomhusluften och utomhusluften vid normal ventilation vid byggnadens läsida. Mätningarna visade att de flesta lägenheterna hade ett undertryck inomhus i förhållande till utomhusluften. Det framgår också att det i många lägenheter fanns ett undertryck som översteg 5-10 Pa.

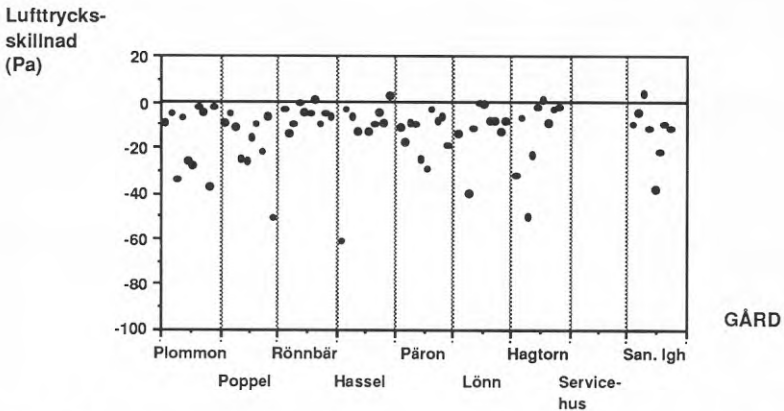
Figur 5.8 Luftrycksskillnad mellan inomhusluften och utomhusluften vid normal ventilation vid byggnadens lovartsida. Lägenheterna i Servicehuset låg enbart på en sida av byggnaden.

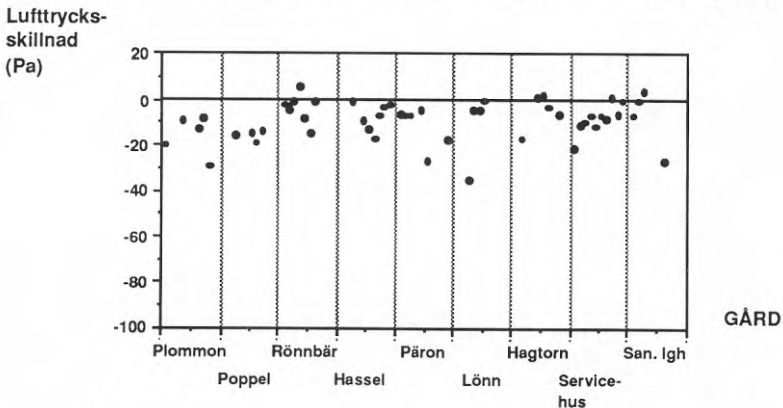
Resultaten visar att det i drygt hälften av mätlägenheterna fanns ett undertryck mot trapphuset på 0-10 Pa. I övriga lägenheter var undertrycket 10-30 Pa, se figur 5.9.

Figur 5.9 Luftrycksskillnad mellan lägenhet och trapphus vid normal ventilation. Resultaten visade att ungefär hälften av mätlägenheterna hade ett undertryck i förhållande till trapphuset som översteg 10 Pa vilket kan resultera i luftljud i exempelvis brevinkast och tillförsel av föroreningar från trapphuset till bostaden.

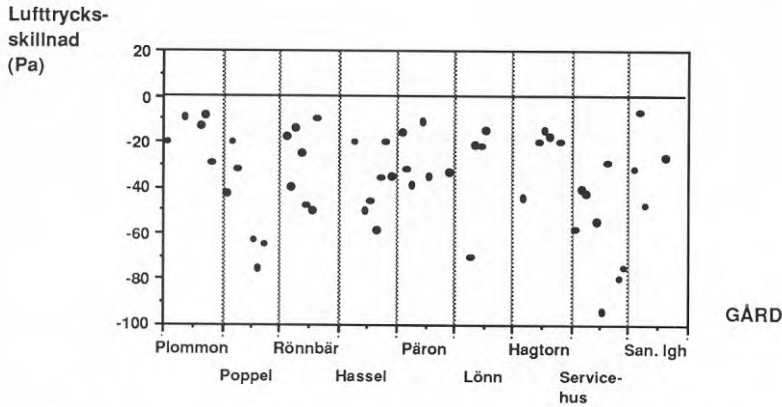
Luftrycksskillnaden mellan lägenhet och trapphus vid forcerad ventilation varierade mellan 0-80 Pa, se figur 5.12. Med dessa relativt höga undertryck finns en uppenbar risk att föroreningar i trapphuset förs in i lägenheterna.

Figur 5.12 Luftrycksskillnad mellan lägenhet och trapphus vid forcerad ventilation. Med dessa luftrycksskillnader i kombination med de otätheter som finns exempelvis i brevinkast är risken uppenbar att luftföroreningar i trapphuset förs in i lägenheten.

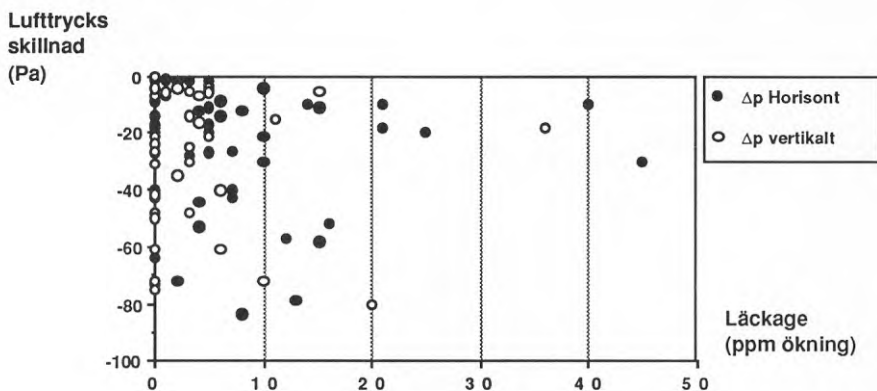
Undertrycket i mätlägenheterna var trots forcering, i ungefär hälften av fallen, inte högre än 20 Pa. Figur 5.15 visar att de flesta läckagen uppmättes vid relativt låga undertryck vilket tyder på att lufttrycksskillnadens storlek är av mindre betydelse. Det bör dock påpekas att otätheternas storlek inte har undersökts. Vid samma storlek på otätheterna bör en högre lufttrycksskillnad ge ett större läckage.

Figur 5.15 Samband mellan lufttrycksskillnad och läckage. Det framgår att läckaget inte ökade vid högre lufttrycksskillnad. En förklaring kan vara att otätheterna inte är lika stora i de undersökta lägenheterna.

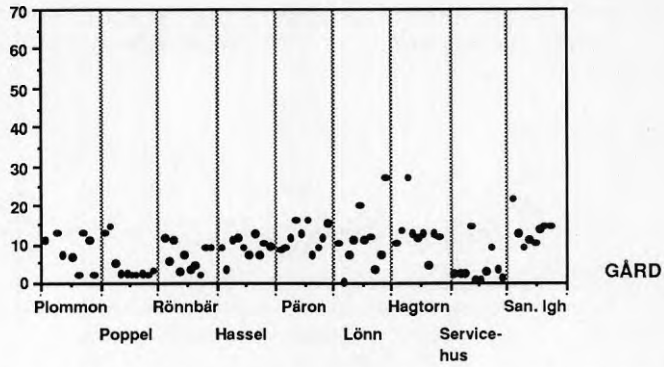
Figur 5.16 Frånluftsflöde vid normal ventilation i kök. Enligt SBN 1975 ska flödet uppgå till 10 l/s.

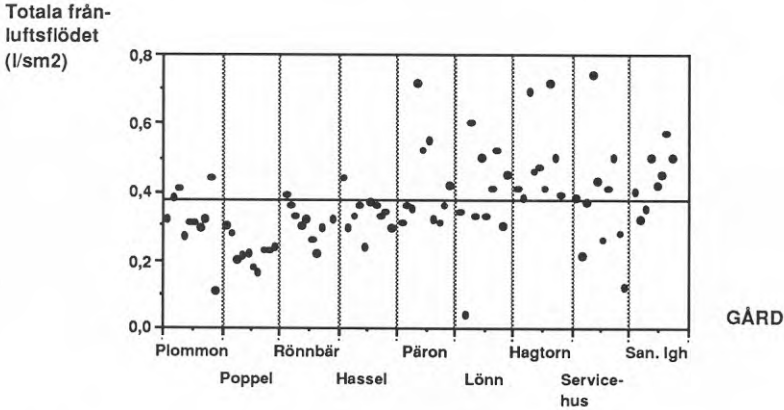
Figur 5.20 Totala frånluftsflödet i mätlägenheterna. En stor del av lägenheterna i Plommon, Poppel, Rönnbär, Hassel och Servicehuset hade ett totalt frånluftsflöde som understeg kravet på $0,35 \text{ l/sm}^2$. Mätningarna i Poppel gjordes med fläkten ställd i fel läge varför dessa resultat är underskattade. I servicehuset var vädringsluckorna stängda. Tidigare undersökningar har visat på ett läckage i frånluftskanalen mellan köksfläkt och takanslutning vilket innebär att det totala frånluftsflödet kan vara något underskattat.

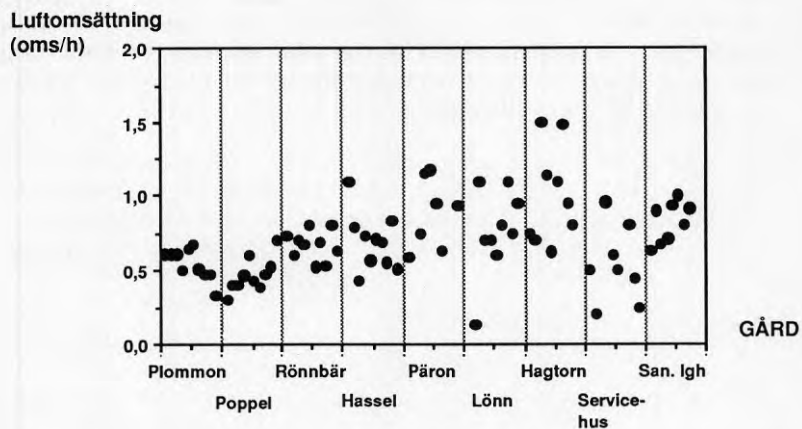
Figur 5.22 Medelvärdet av luftomsättningen i mätlägenheterna. Luftomsättningen har beräknats som ett medelvärde från fyra rum, kök, vardagsrum och två sovrum. Resultaten visar att luftomsättningen var lägre i Plommon, Poppel och Servicehuset.

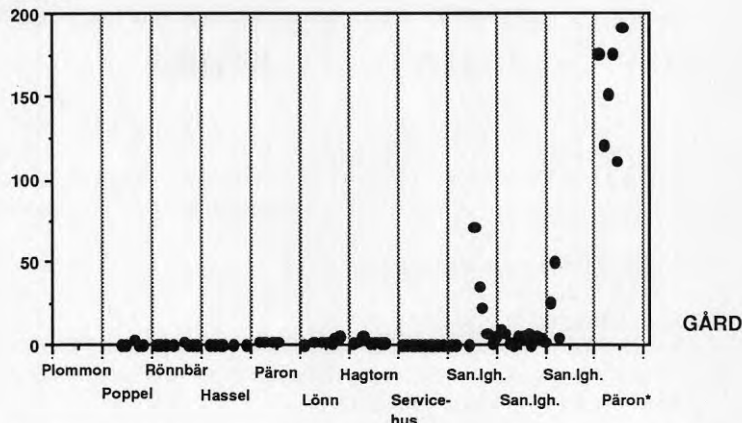
Figur 5.26 Ammoniakkoncentration under golvmattor. Lägenheterna i Pärön* ingick ej i de slumpmässigt utvalda lägenheterna utan valdes ut i efterhand för att er-hålla fuktiga bjälklag med kaseinhaltigt flytspackel.

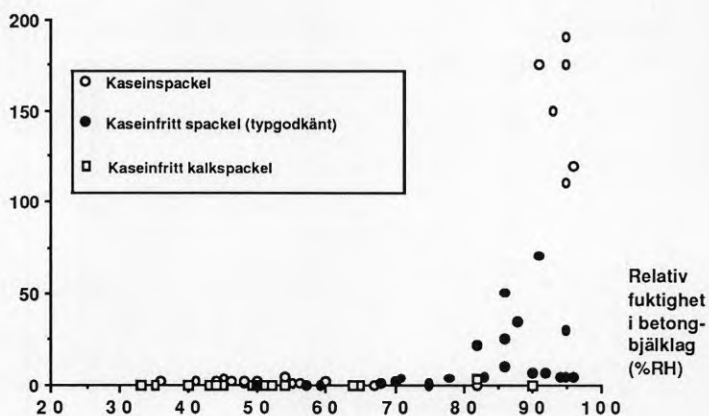
Figur 5.27 Samband mellan ammoniakkoncentration under golvmattan och relativ fuktighet i betongbjälklaget samt spackeltyp. Vid en relativ fuktighet över 80 % RH i betongen fanns förhöjda koncentrationer av ammoniak under golvmattan oavsett om det kaseinhaltiga spacklet hade bilats bort eller ej.

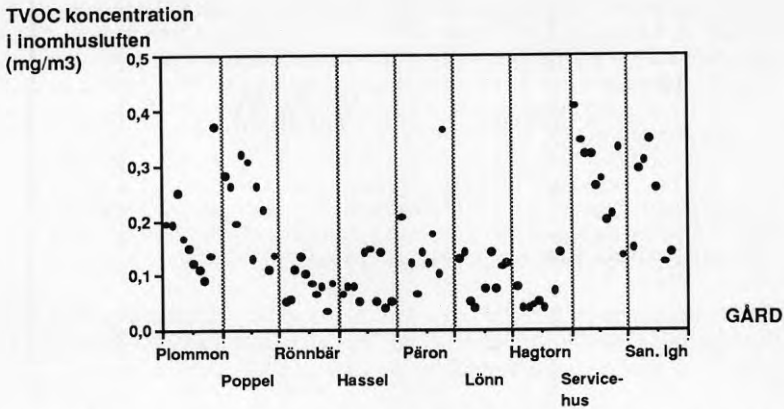
Figur 5.28 Koncentrationen av TVOC i inomhusluften. Koncentrationen av TVOC var lägre i Rönnbär, Hassel, Lönn och Hagtorn. Värderna mellan 0,30-0,40 mg/m³ kan anses som något förhöjda. Inga värden över 0,40 mg/m³ TVOC uppmättes.

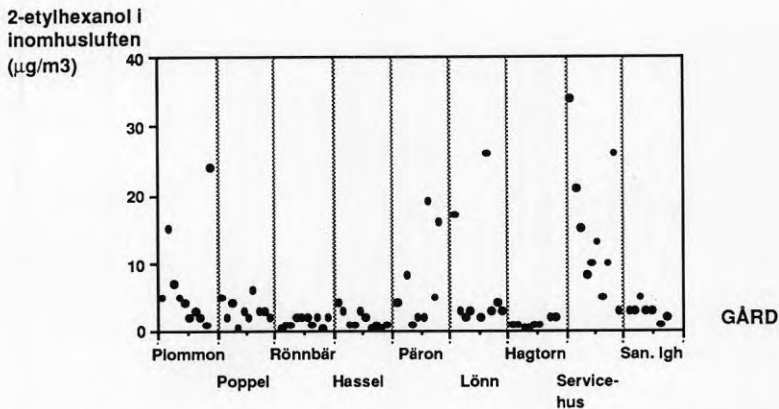
Figur 5.29 Koncentrationen av 2-etylhexanol i inomhusluften. Förhöjda värden fanns i Plommon, Päron, Lönn och Servicehuset. Det fanns även 2-etylhexanol (<5 µg/m³) där golvbeläggningen utgjordes av linoleum (Poppel och sanerade lägenheter). I Rönnbär och Hassel fanns ett kaseinfritt kalkspackel.

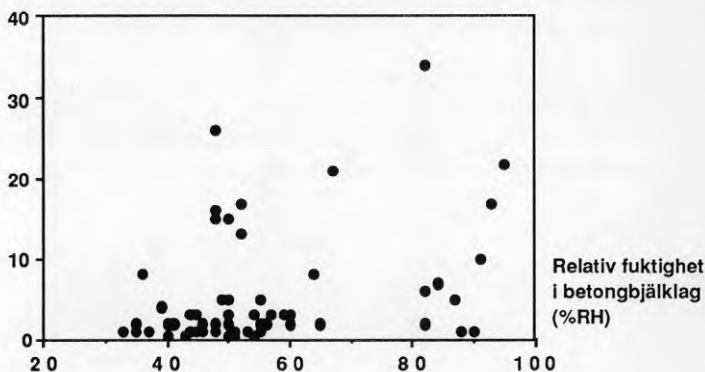
Figur 6.1 Samband mellan koncentrationen av 2-etylhexanol i inomhusluften och relativ luftfuktighet i betongbjälklaget. Förekomst av 2-etylhexanol i inomhusluften tyder på kemisk sönderdelning av mjukgöraren i PVC-mattor. Detta kan ske vid hög fuktighet (>80-90 % RH) i kombination med hög alkalitet. Trots att betongen har torkat (<70 % RH) fanns i vissa lägenheter en förhöjd halt av 2-etylhexanol.

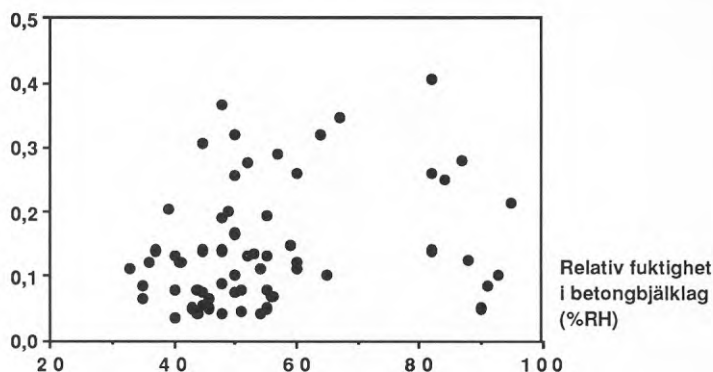
Figur 6.2 Samband mellan koncentrationen av TVOC i inomhusluften och relativ fuktighet i betongbjälklaget. Halten av TVOC varierade mellan $0,05\text{-}0,40 \text{ mg/m}^3$ oavsett om betongen var fuktig eller ej.

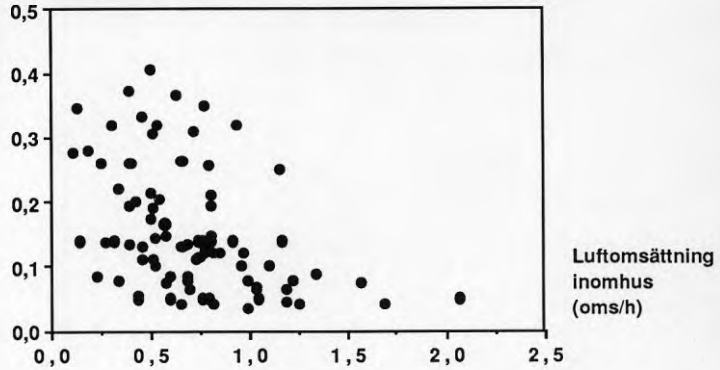
Figur 6.3 Samband mellan koncentrationen av TVOC i inomhusluften och luftomsättningen i det rum där luftproverna togs. Luftomsättningen är mätt med spårgas, s k avklingande koncentration. Vid omkring 0,8 oms/h var koncentrationen av TVOC lägre än 0,15 mg/m³.

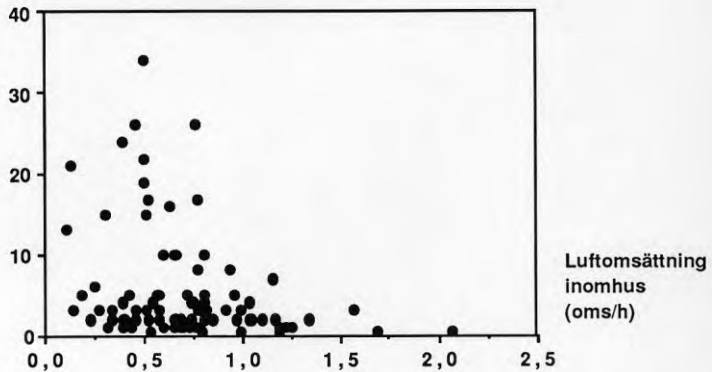
Figur 6.4 Samband mellan koncentrationen av 2-etylhexanol i inomhusluften och luftomsättningen inomhus. Vid en luftomsättning som översteg cirka 0,8 oms/h var koncentrationen av 2-etylhexanol lägre än 10 µg/m³. Påpekas bör att avgången av 2-etylhexanol från golvmaterialet förmodligen varierar mellan olika lägenheter vilket kan vara en orsak till variationen.

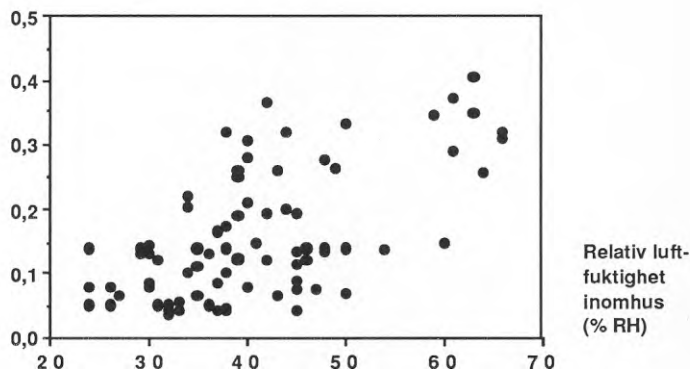
Figur 6.5 Samband mellan koncentrationen av TVOC i inomhusluften och relativ luftfuktighet inomhus. Det framgår att det fanns ett svagt positivt samband mellan koncentrationen av TVOC i inomhusluften och den relativa luftfuktigheten inomhus.

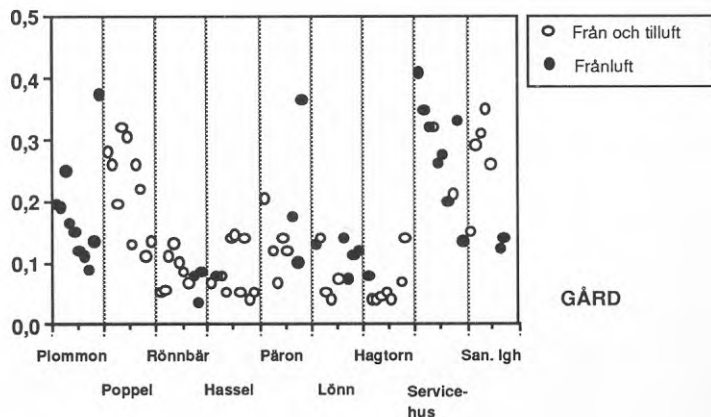
Figur 6.9 Samband mellan koncentrationen av TVOC i inomhusluften och typ av ventilationssystem, (F,FT). Det framgår att det inte fanns något samband mellan variationen av TVOC och typ av ventilationssystem. Värmeväxlare fanns i från och tilluftssystemet men inte i frånluftssystemet.

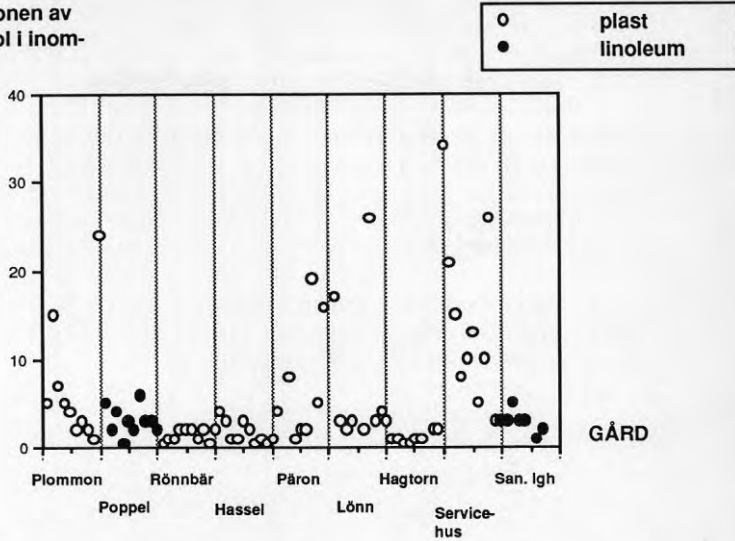
Figur 6.10 Samband mellan koncentrationen av 2-etylhexanol i inomhusluften och golvmaterial. Det framgår att alla förhöjda värden av 2-etylhexanol ($>5-10 \mu\text{g}/\text{m}^3$) fanns där golvmaterialet utgjordes av mjukgjord PVC. I gårdarna Rönnbär och Hassel fanns ett kaseinfritt kalkspackel

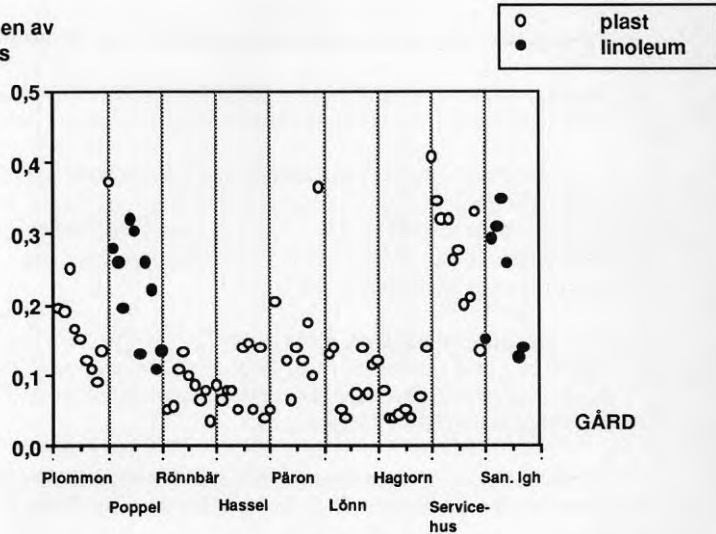
Figur 6.11 Samband mellan koncentrationen av TVOC i inomhusluften och typ av golvmaterial. Det fanns inget samband mellan variationen av TVOC och typ av golvmaterial, (PVC, linoleum).
