R50 :1991

Värmepump Motala Väster
Korrosionsuppföljning

VÄRMEPUMP MOTALA VÄSTER

Korrosionsuppföljning

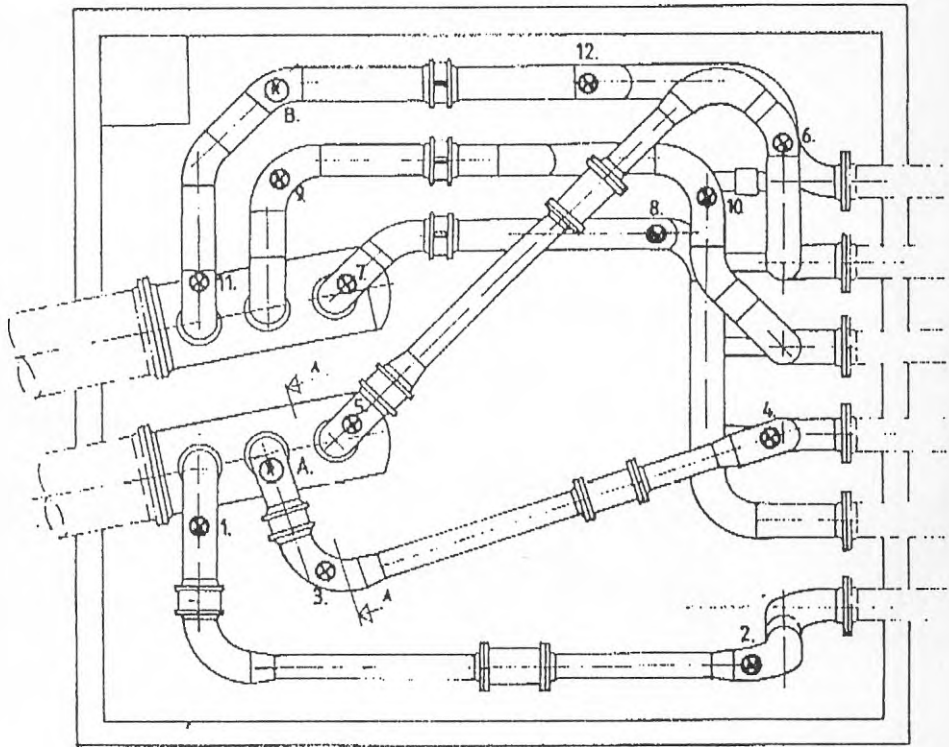
LAYOUT FÖR ELEKTRODPLACERING I VENTILBRUNNEN

Referenselektrod A i ventilbrunnen är placerad närmare en anod och visar därigenom ett något lägre värde än referenselektrod B. I maskinhallen är det referenselektrod D som visar den lägsta potentialen av samma skäl som ovan anförts. Referenselektrod C är den som är placerad närmast förångaren och anger därigenom potentialnivån för det närbelägna titanet medan referenselektrod E är belägen längst från någon anod och visar följaktligen den högsta katodpotentialen. Detta innebär att de klena kolstålrören i princip icke åtnjuter något katodiskt skydd. Ett utbyte av vissa av dessa rör har också gjorts under den nu aktuella tidsperioden på grund av uppkomna läckage. Alternativet skulle ha varit att komplettera med ytterligare ett antal extra anoder som insattes i de klenare stålrören men detta bedömdes som ett sämre alternativ från ekonomisk synpunkt.

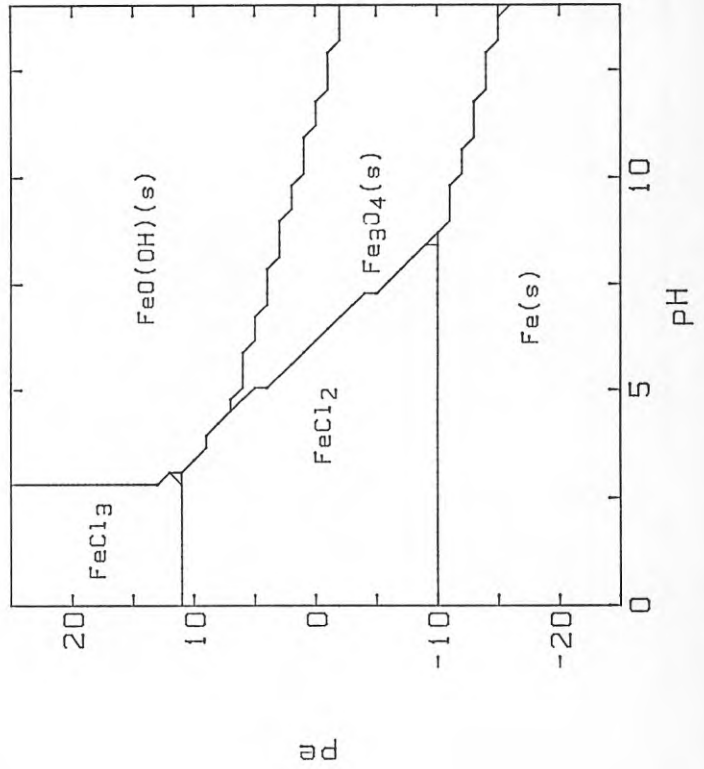
TEORETISKT POTENTIAL-pH-DIAGRAM FÖR SYSTEMET
Fe- H₂O - Cl⁻.

Vid här aktuellt pH-värde, 10,4, och potentialer mellan -600 och -700 mV rel. SCE, vilket motsvarar $E_{\text{SHE}} = -355 - 455 \text{ mV}$ eller pe-värden mellan -6 och -7,7 fås ett intervall beläget väl inom stabilitetsområdet för Fe_3O_4 . Vad gäller kloridaktiviteten så har hänsyn tagits till att aktivitetsfaktorn här är lägre än 1. I bilaga 4 visas hur aktiviteten för olika species och faser varierar för detta system över hela potentialområdet. Här kan man således få en uppfattning om halterna av olika järninnehållande joner som kan finnas i brinen i jämvikt med magnetit. I bilaga 5 visas i princip samma sak men med en annan representation på y-axeln. Bägge diagrammen visar emellertid att halten löst järn under dessa förhållanden är mycket låg, ca 10^{-10} M . Om det katodiska skyddet kan upprätthållas blir den allmänna korrosionen kraftigt reducerad och den resulterande ytfasen blir magnetit.

Diagrammen antyder också att allmänkorrosionshastigheten blir dämpad även utan katodiskt skydd vid detta pH. Däremot kvarstår risken för uppkomst av lokala korrosionsangrepp. Det katodiska skyddet bidrar starkt till att reducera möjligheterna för lokal korrosion inkluderande galvanisk korrosion mellan järn och titan i förångardelen.
