Termografering. Mätningens betingelsers inverkan på värmebilder

Förstudie

Karl Tjernberg
Ernst Ödmansson

R86:1980

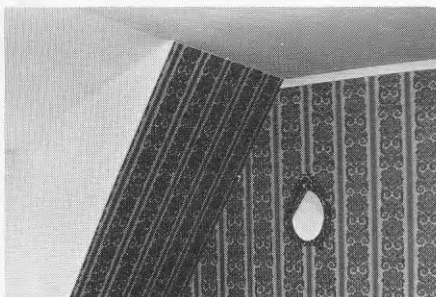
Figur 3.7 Mät punkt 1
Anslutning mellan yttervägg,
hanbjälklag och snedtak.
Övervåning

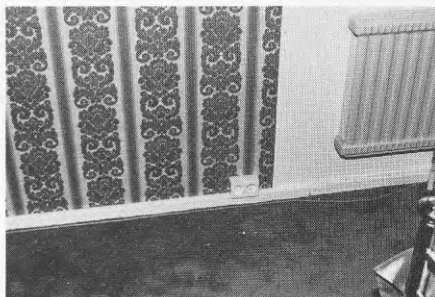
Figur 3.8 Mät punkt 2
Anslutning mellan stödbens-
vägg och mellanbjälklag.
Övervåning

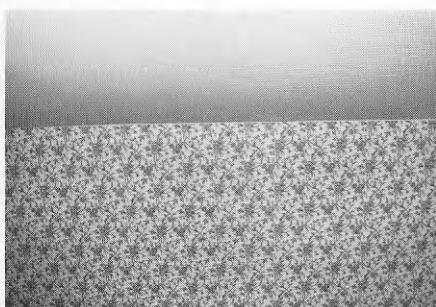
Figur 3.9 Mät punkt 3
Anslutning mellan hanbjälk-
lag och snedtak.
Övervåning

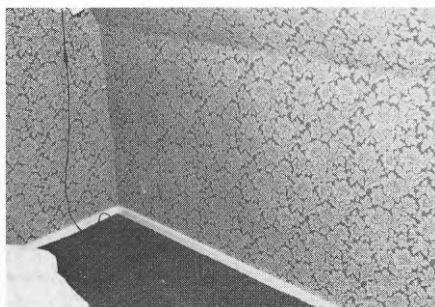
Figur 3.10 Mät punkt 4
Anslutning mellan innervägg,
stödbensvägg och mellanbjälk-
lag. Övervåning

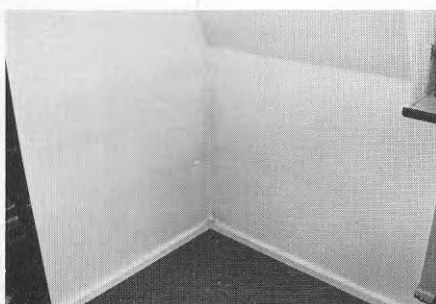
Figur 3.11 Mät punkt 5
Anslutning mellan yttervägg,
stödbensvägg och mellanbjälklag.
Övervåning

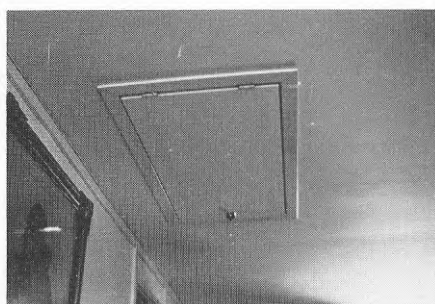
Figur 3.12 Mät punkt 6
Vindslucka i hanbjälklag.
Övervåning

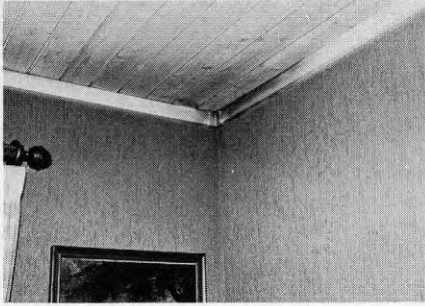
Figur 3.13 Mät punkt 7
Anslutning mellan ytterväggar
och mellanbjälklag. Botten-
våning.

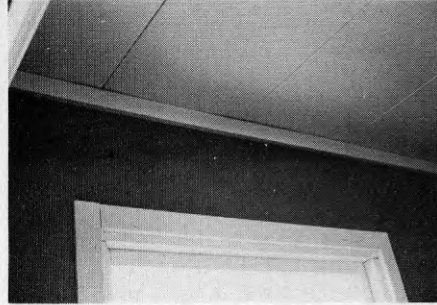
Figur 3.14 Mät punkt 8
Anslutning mellan yttervägg
och mellanbjälklag. Botten-
våning.

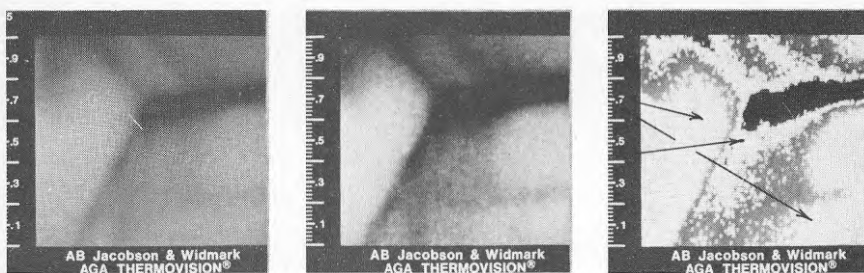
Figur 4.6 a - c

Figur 4.5 och 4.6 visar resultaten från undertrycksmätningarna 10 resp. 20 Pa. På grund av otätheter vid takvinkeln erhålls här tydliga nedkylningar. Termogramförändringarna mellan de båda mätningarna är dock marginella.

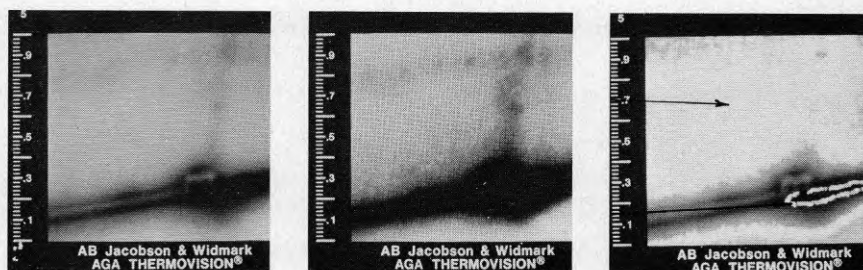
Figur 4.22 a - c

De redovisade termogramserierna visar inga påfallande läckageeffekter även om en tydlig utseendeförändring kan konstateras mellan mätningarna vid "normaltryck" och undertrycket 10 Pa. Vid ökning av undertrycket till 20 Pa erhöles ett utseende likartat med "normaltrycksmätning" nr 2 enligt figur 4.22.

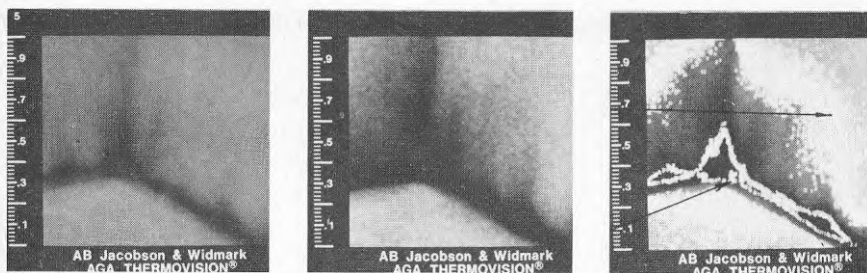
Figur 4.30 a - c

Mätningar representerade i figur 4.29 och speciellt i figur 4.30 visar tydliga nedkylningar till följd av luftinläckning. Observera dock att temperaturskillnaden (inne-ute) är större än tidigare under mät dagen.
