# R59:1980

## Installationer i flerbostadshus byggda 1930—1955

OMBYGGNAD - INVENTERING AV INSTALLATIONER I FLER-  
BOSTADSHUS BYGGDA 1930-1955

Denna rapport hänför sig till forskningsanslag 790405-1  
från Statens råd för byggnadsforskning till Wahlings  
Installationsutveckling AB, Danderyd.

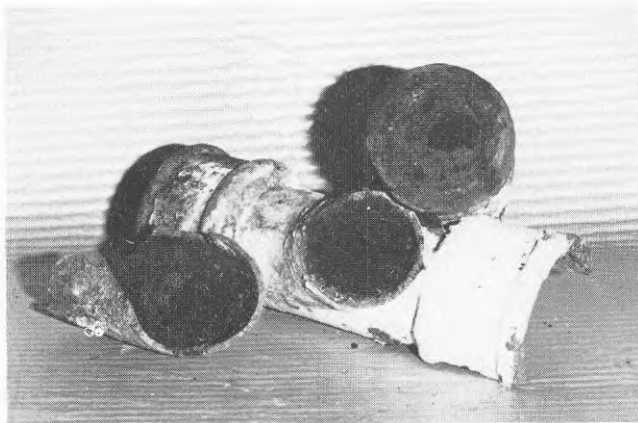
Köksavloppsledningarna medför dessutom ofta problem till följd av igensättningar. Rörledningar från 1930- och 1940-talet har i allmänhet så kraftiga beläggningar att rörens tvärsnittsarea är starkt reducerad. Figur 4.1 visar ett exempel på beläggningens omfattning i ett rör från 1930.

Figur 4.1 Exempel på igensättning av köksavloppsrör från 1930.

Mekanisk rensning av igensatta köksavloppsrör som dessutom är kraftigt korroderande är oftast omöjlig att genomföra eftersom rören kan brista till följd av rörväggens dåliga hållfasthet. I många fall har därför enstaka rörledningar blivit utbytta eller rosthål pluggats för att avhjälpa korrosionsskador.

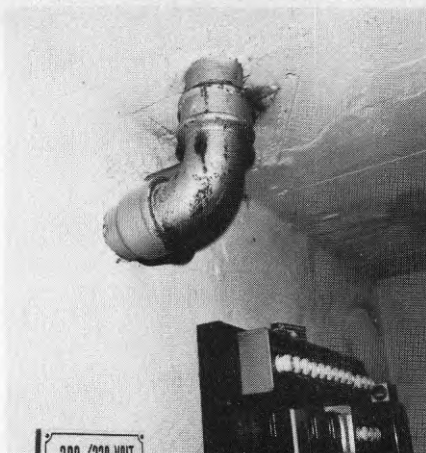
Synliga avloppsledningar av gjutjärn som målats ger ibland intryck av att vara i mycket dålig kondition p g a rostfläckar och avflagnad färg, se figur 4.2. I vissa fall kan orsaken till detta vara otillräcklig rengöring av röret före målningen som haft till följd att färgen ej vidhäftat tillräckligt. Rostangreppen kan då utgöras av ytliga angrepp som ej är av allvarlig karaktär. Denna bedömning kräver dock noggrant studium av skadan eftersom porositet i godset och därmed allvarliga rostangrepp kan vara svåra att upptäcka.

Figur 4.2 Exempel på synliga rostangrepp på målade gjutjärnsrör

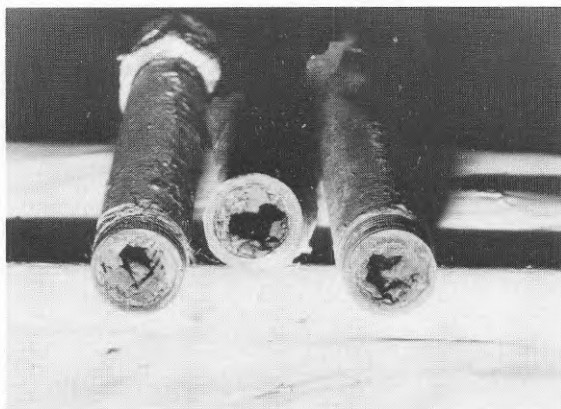
De beläggningar som enligt ovan utgör ett korrosionshämmande ytskikt kan vid vissa betingelser få sådan omfattning att rörens funktion nedsätts genom den minskade fria tvärsnittsarean. Problem av detta slag förekommer främst i områden med kalkrikt vatten. Rörledningar från den betraktade tidsperioden kan dock behöva bytas till följd av dessa skador även i områden med normal kalkhalt i vattnet. Figur 4.3 visar exempel på denna typ av beläggning.

Figur 4.3 Exempel på beläggningar i tappkallvattenledning

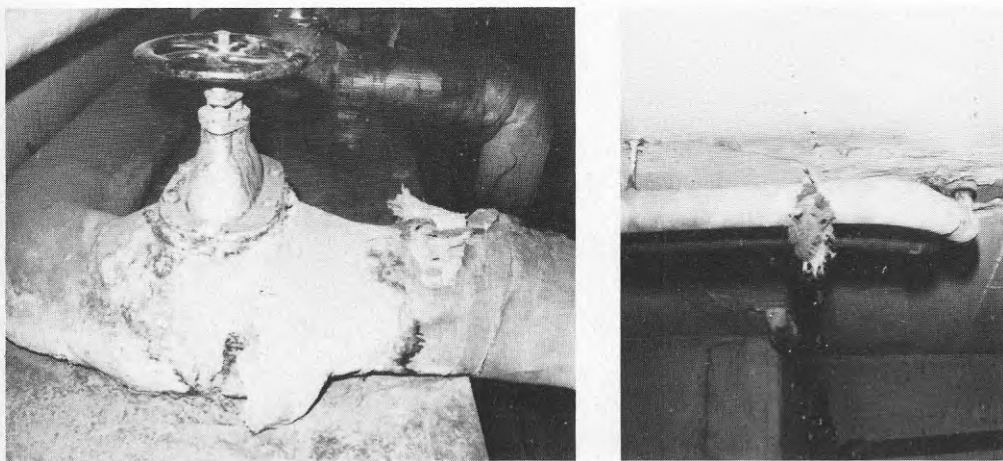
Isoleringen är i många fall skadad genom mekanisk åverkan eller vattenläckage. Figur 4.16 visar rörledningar från den betraktade tidsperioden som delvis är skadade.

Figur 4.16 Typiska skador på rörisolering

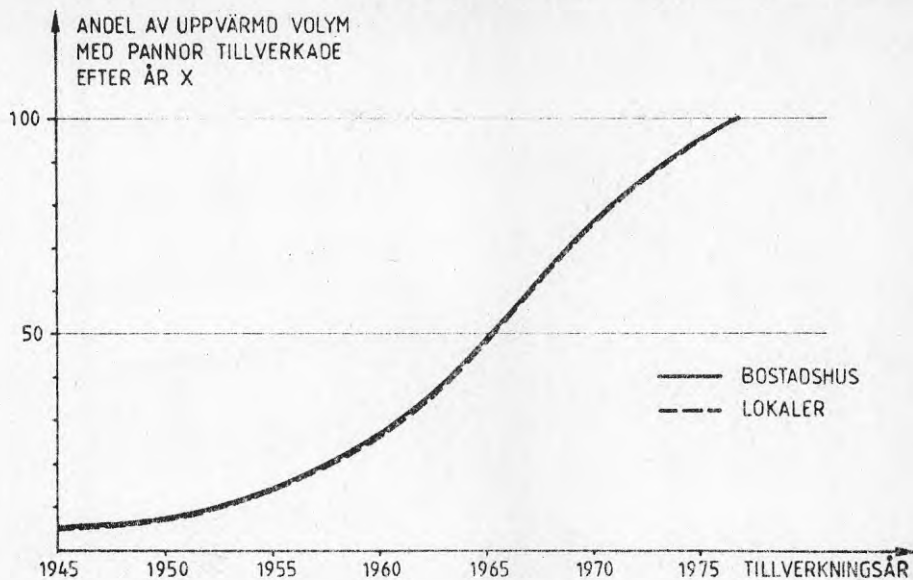
Figur 4.19 Uppvärmad byggnadsvolym med pannor av olika ålder. /11/

Av figur 4.19 framgår att hälften av husbeståndet är utrustade med pannor som är äldre än ca 15 år. Erfarenhetsmässigt är smidda pannor i behov av utbyte efter ca 15 år medan gjutna pannor kan behållas i ytterligare 5-10 år varför sannolikt en tredjedel av pannbeståndet är i behov av utbyte.

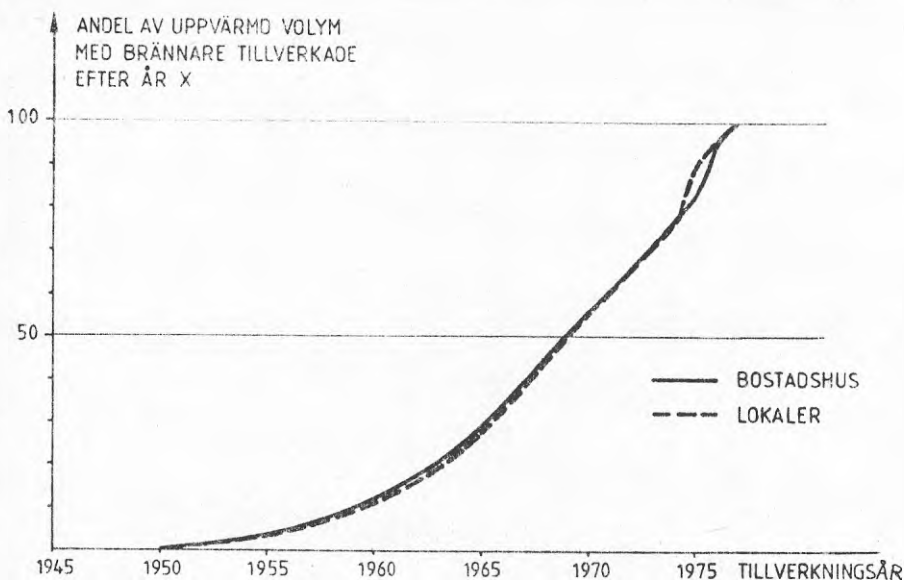
Figur 4.20 Uppvärmad byggnadsvoly m med oljebrännare av olika ålder. /11/

Enligt figur 4.20 är ca 40 % av brännarinstallationerna äldre än 10 år och därmed aktuella för utbyte.
