R168:1980

Vegetation på takterrasser

Växtekologiska, klimatologiska och tekniska problem och förutsättningar

Tore Hjelte
Göran Karlsson
Kenneth Lorentzon

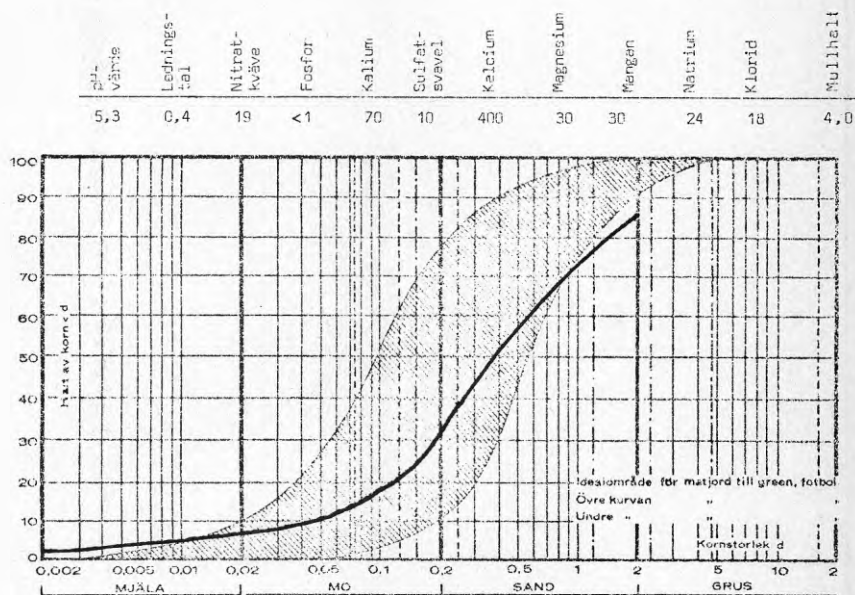
Rhododendronpartiet

Trots den till synes frodiga vegetationen så är alla viktiga undersökta ämnen bristvaror. Fosforvärdet är ju t.ex. så lågt att Spurway-analysen endast visar spår av ämnet. Denna allmänt låga näringstillgång kräver kalkning (här dolomit-kalk) vilket automatiskt kommer att sänka det alarmerande höga mangantalet och göra det mera svårtillgängligt i markvätskan. Fullgödsel bör också tillföras.

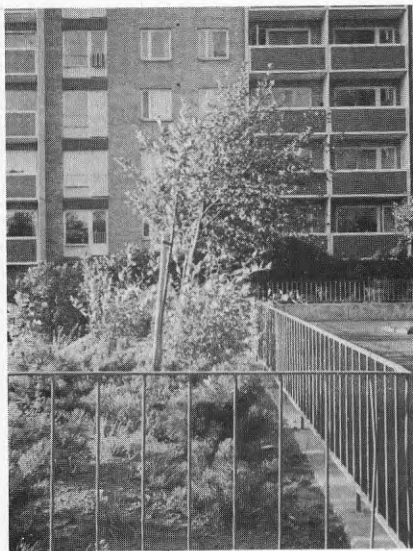
"Rya-jord" Planteringen är gjord enbart i Rya-jord och har genomgående bra värden. Ledningstalet och nitratkväve som ju är intimt förknippade med varandra hjälps upp av en tillförsel av kalksalpeter och en svag giva fullgödsel.

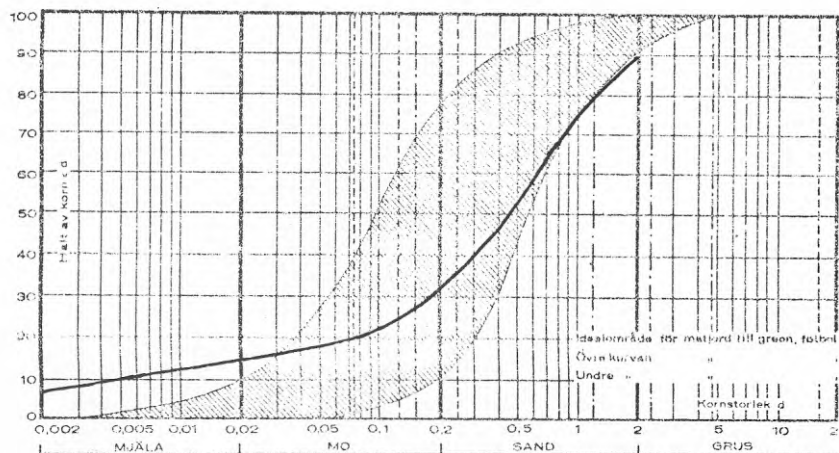
"Gammal jord" Lågt pH och svagt fosfor- och kaliumtal kräver tillskott av Dolomitkalk och superkali.

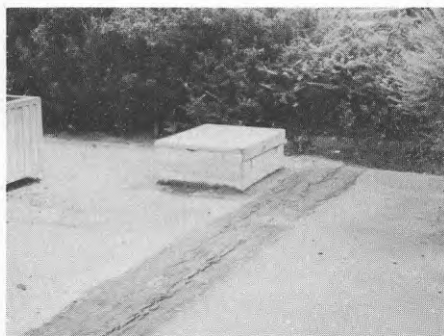
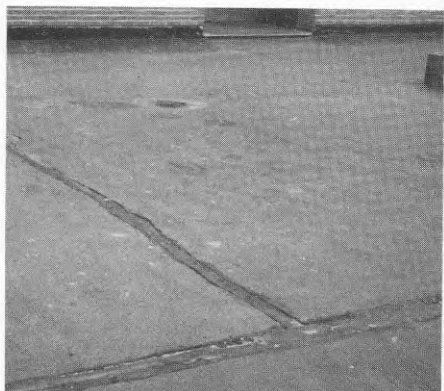
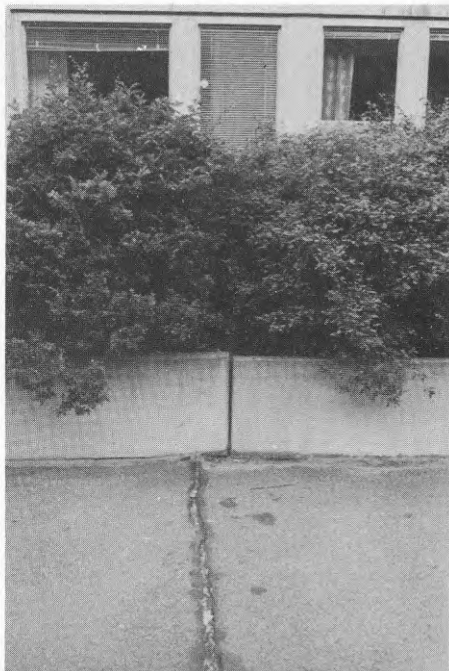
I samtliga fall där "diltfog" har utförts på konventionellt sätt har konstaterats sättningsskador med sprickbildning i ytskiktet samt i vissa fall lyftningar av betongelementen.

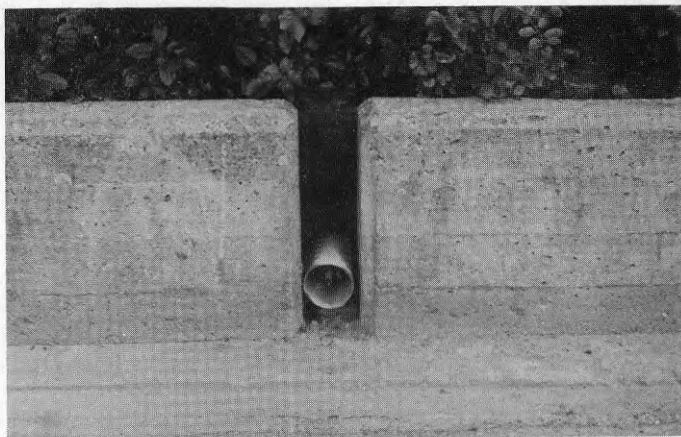
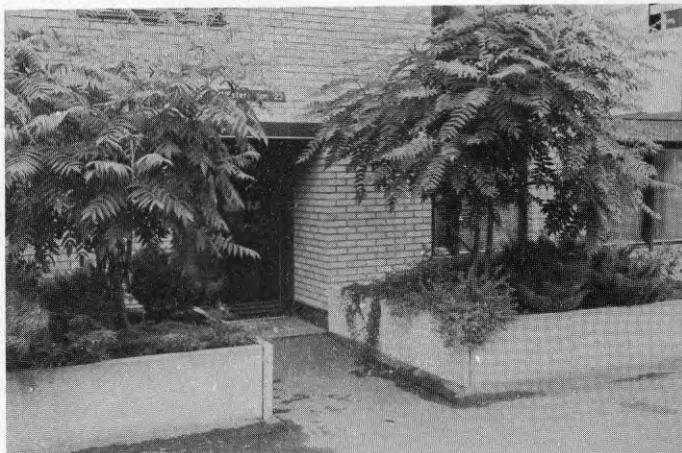
- o På alla inventerade anläggningar har dräneringen av planteringselementen skett ut på ytbeläggningarna.
