R127:1980

SOLFÄNGARES HÅLLBARHET

Erfarenheter från besiktning av
solvärmeanläggningar 1979-1980

Knut-Olof Lagerkvist
Hans Wennerholm

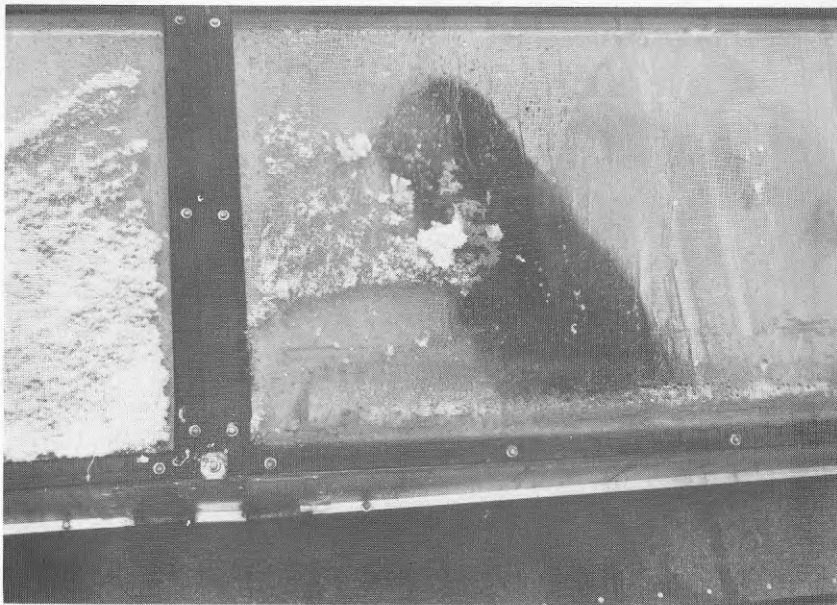
Solfångare med två glas - kondens mellan glasen.
(Mulen vinterdag, solfångarna ej i drift).

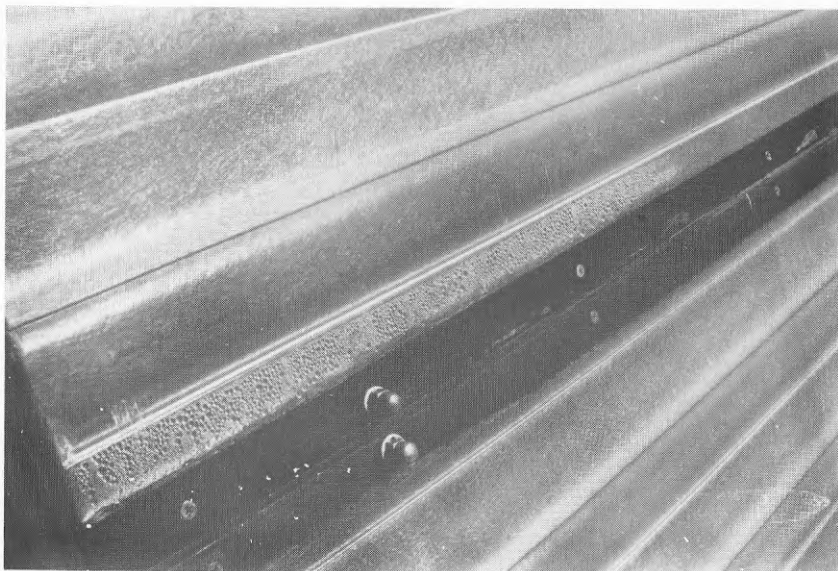
Kondens i solfångare med en täckskiva.
(Solig förmiddag på hösten, solfångarna i drift).

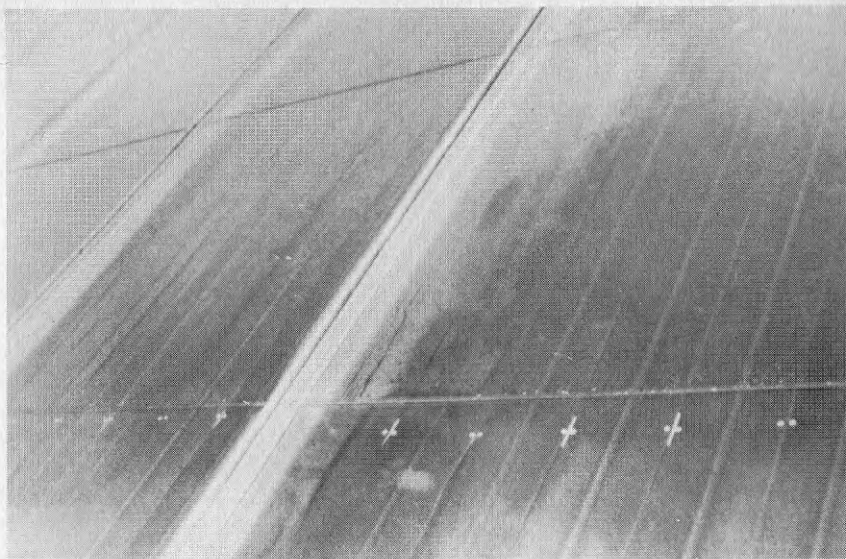
Kondens i solfångare med en täckskiva.

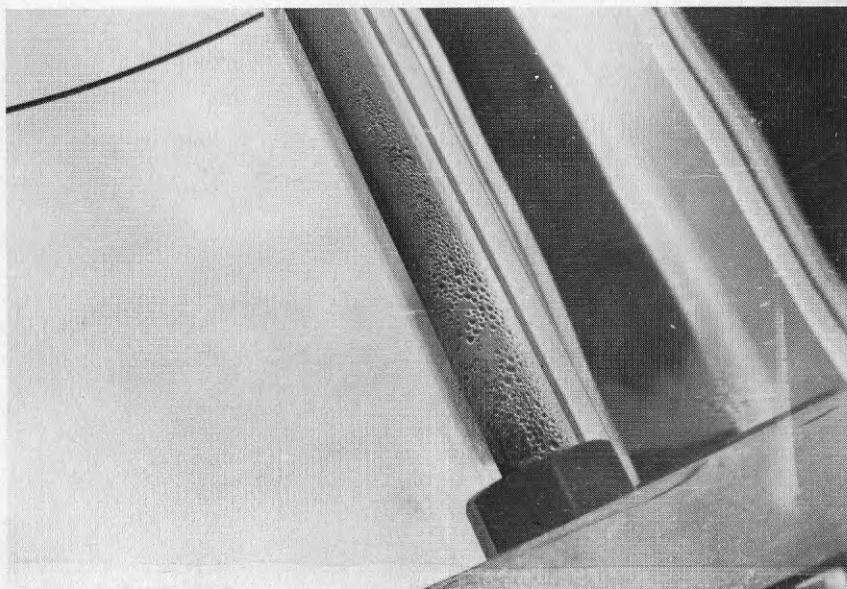
Kondens på insidan av glaströret i en koncentrerande solfångare.
(Solig eftermiddag under hösten, solfångarna i drift).

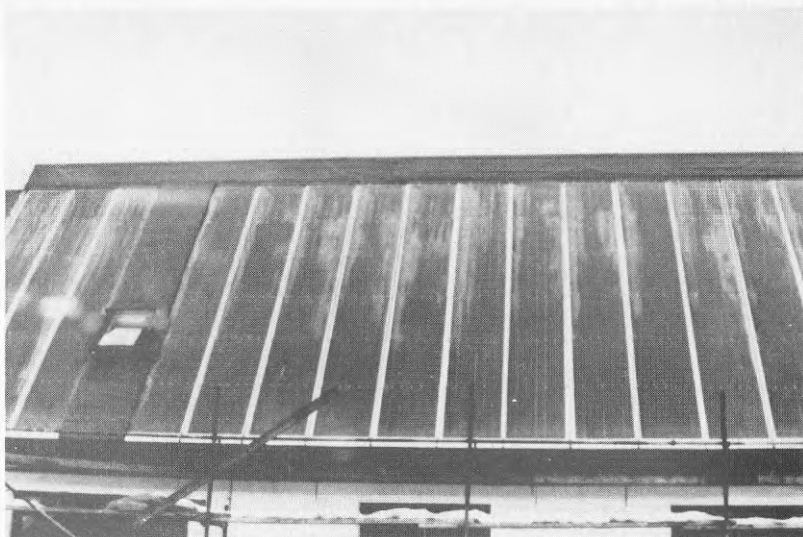
Kondens

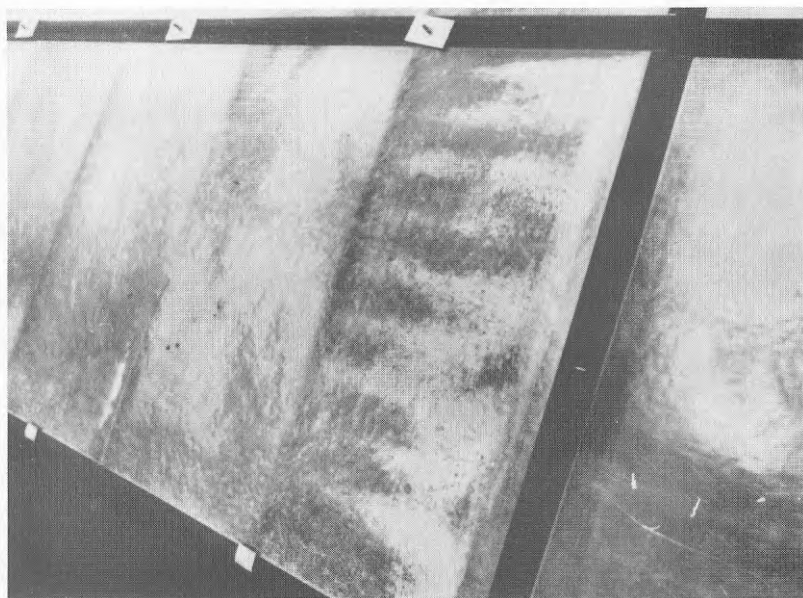
Kondens

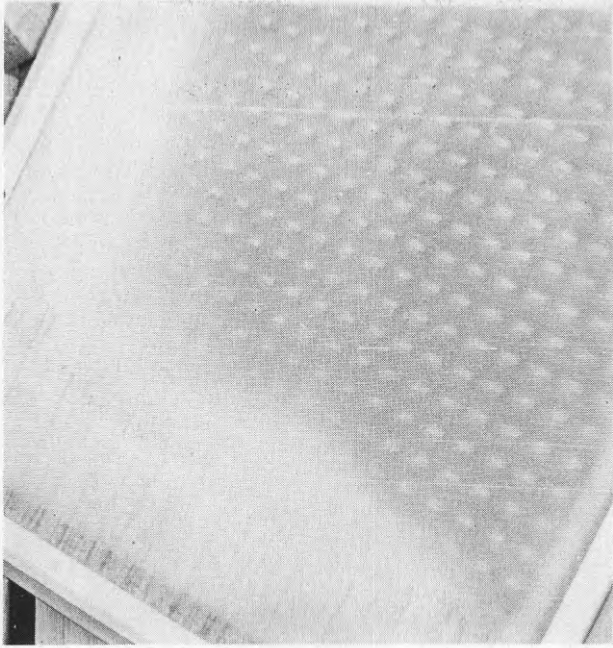
Kondens i en solfångare med en täckskiva. Avsikten är att solfångaren skall vara helt tät. (Inga ventilationshål förekommer). Efter att solfångaren utsatts för stora temperaturpåfrestningar i samband med höga stagnationstemperaturer har otätheter uppstått. Fukt kan därvid tränga in, men inte ta sig ut. En ständig fuktansamling tycks därför ske och kondens på insidan av täckskivan kan alltid observeras.

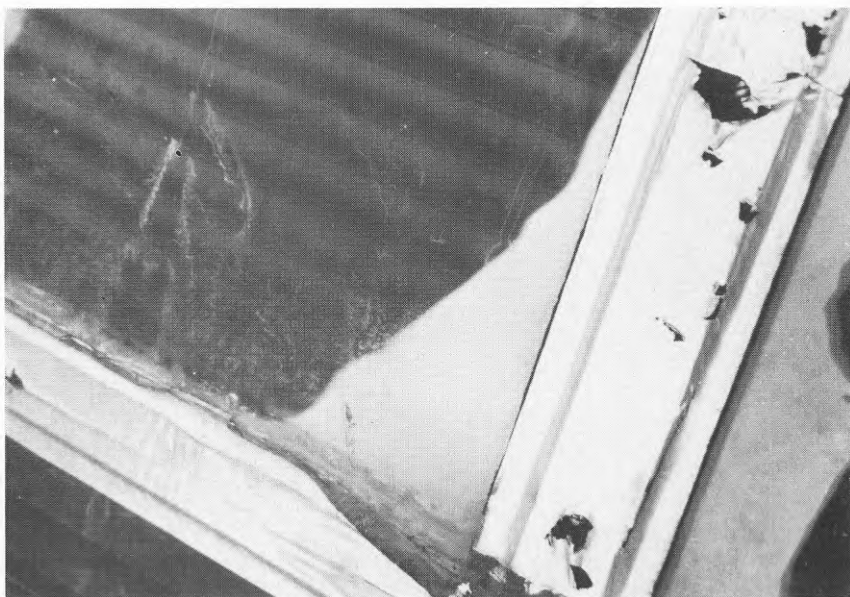
Smuts på utsidan av täckskivan i en anläggning nära en trafikled.

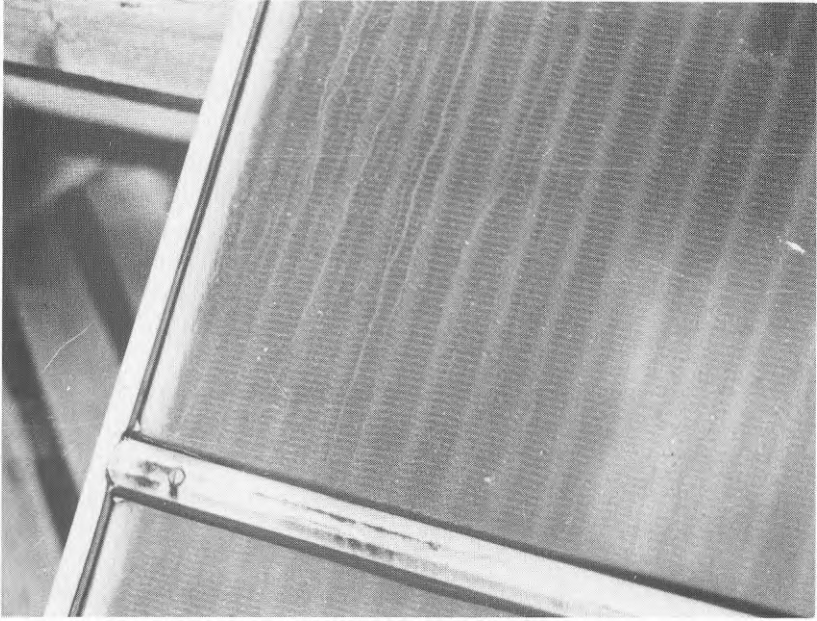
"Outgassing". Beläggning på insidan av täcksivan.

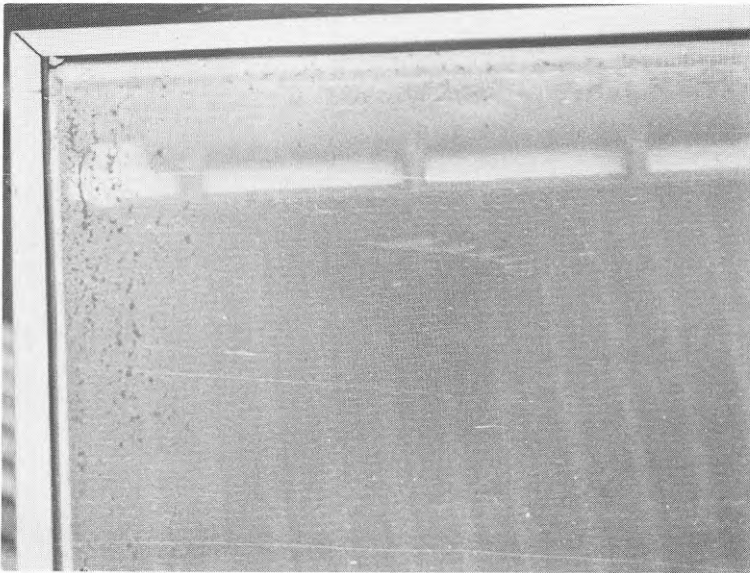
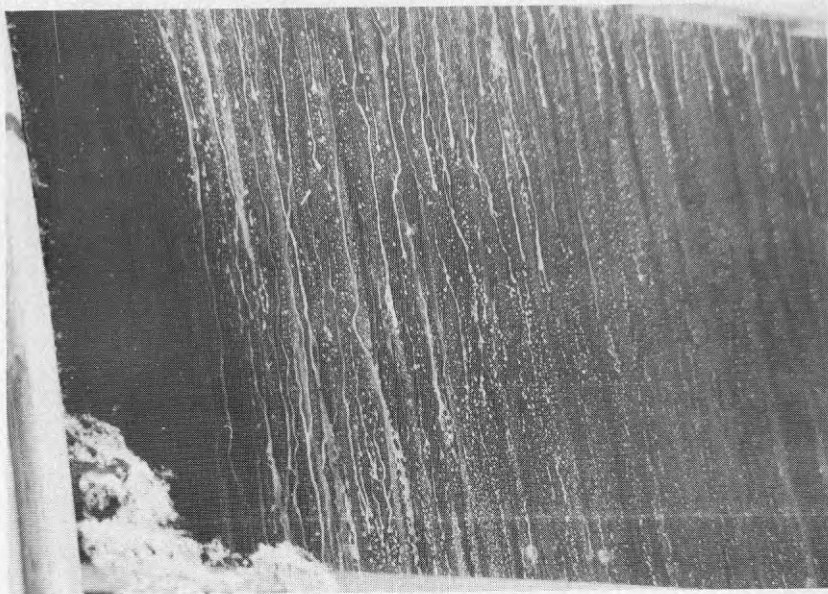
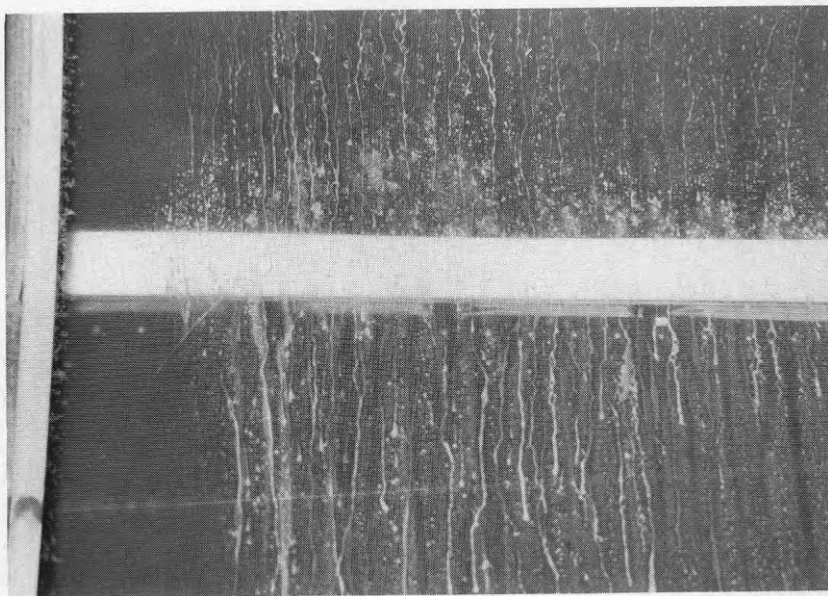
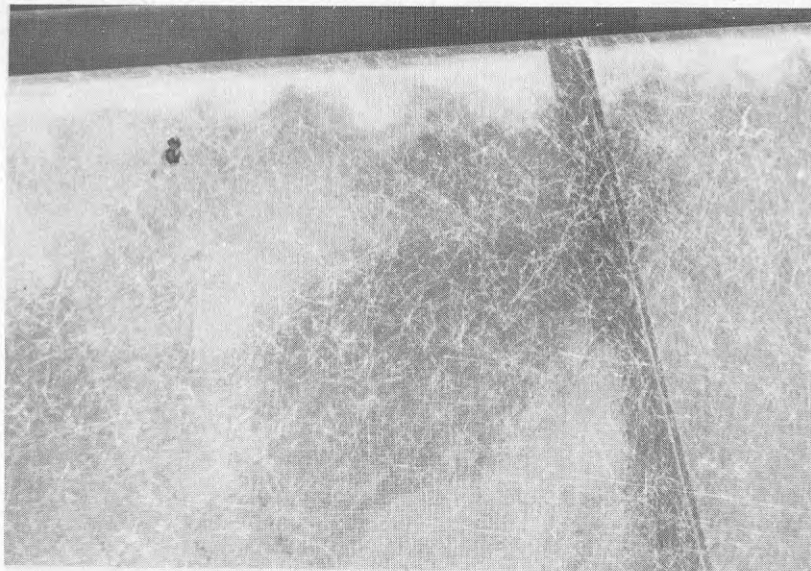
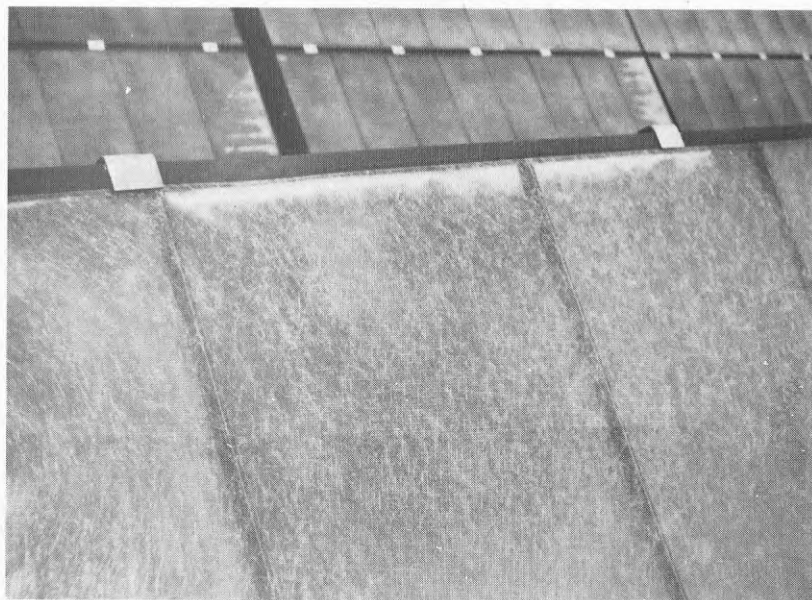
"Outgassing"

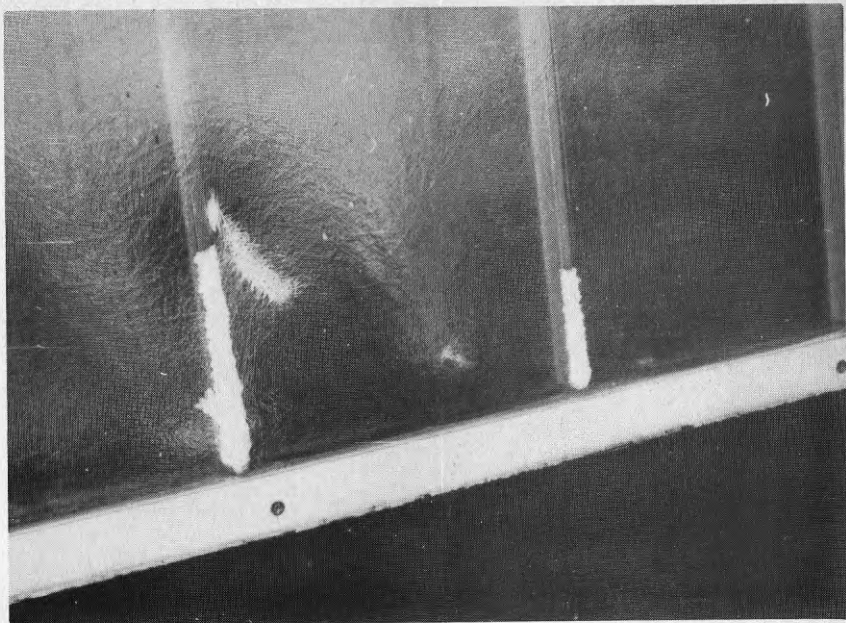
Stödlister på täckskena av plast som lossnat då täckskenan buktar kraftigt vid höga temperaturer i solfångaren.

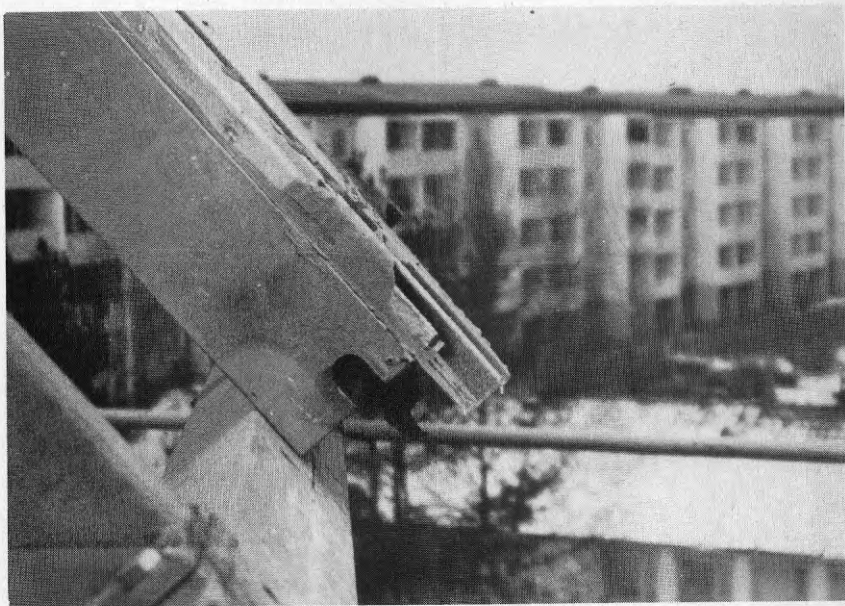
Glas limmat på aluminiumlist har glidit ner eftersom limmet inte har klarat de höga temperaturer som solfångaren utsatts för.

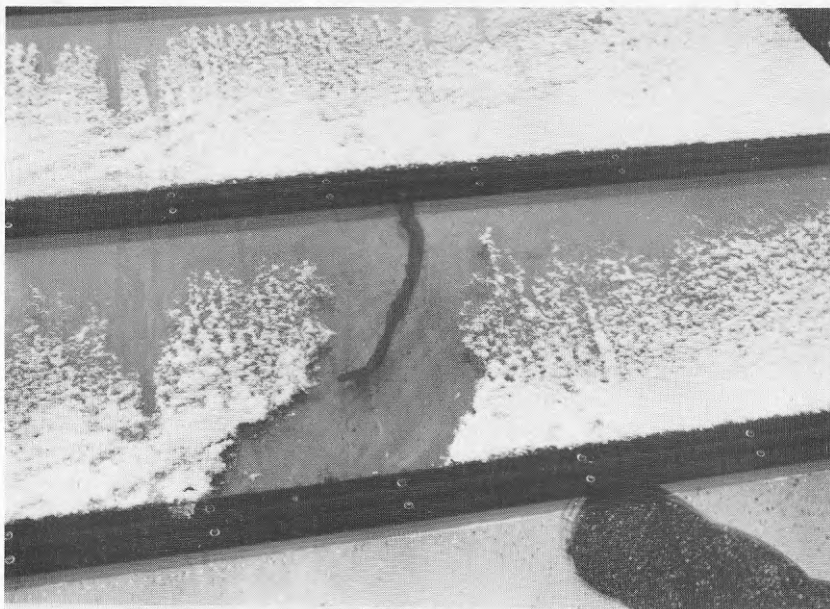
Spricka i glaset som limmats

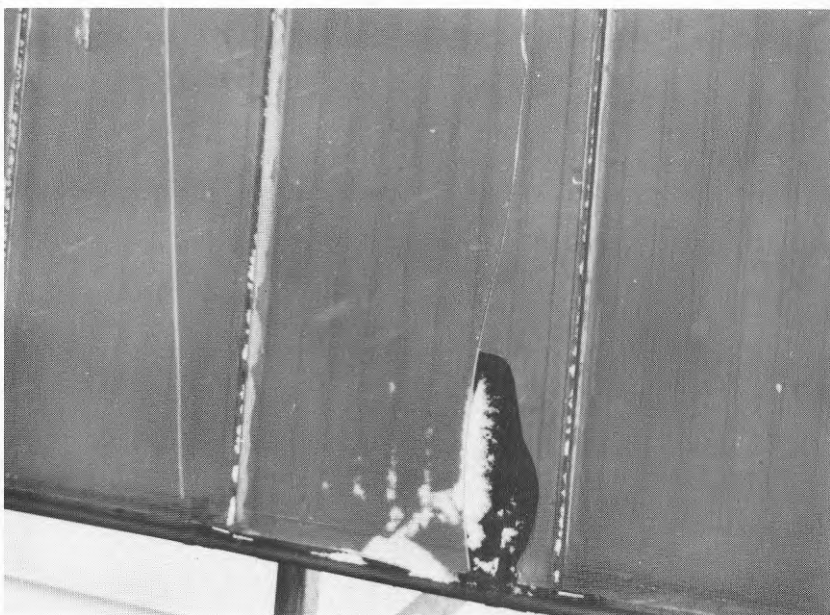
Spruckna glas observerades i fem anläggningar. I tre av anläggningarna hade glasen krossats i samband med monteringen. Höga stagnationstemperaturer hade orsakat spruckna glas i en anläggning som stått tom i närmare ett halvt år. Ett nedfallande flyghinderljus från en närbelägen skorsten hade i en anläggning krossat glaset på en solfångare. I ett flertal anläggningar kunde konstateras att täckskivor av glasfiberarmerad plast gulnat betydligt efter ca två års drift.

Spruckna glas

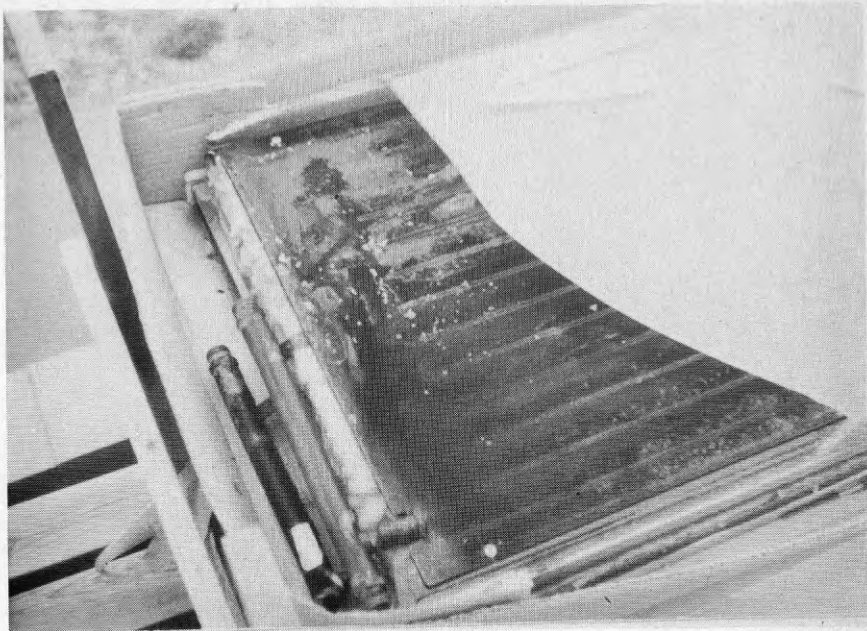
I en anläggning kopplad till värmepump hade samtliga solfångare med svartmålade stålabsorbatorer bytts ut strax innan besiktningstillfället. De utbytta solfångarna var kraftigt rostangripna redan efter ett års drift. Flera orsaker torde ha samverkat härtill:

- 1 I systemet ingår värmepump, vilket medför att temperaturen på vattnet som går in i solfångarna är låg. Detta leder till att kondensation inträffar på absorbatorerna
- 2 Solfångarna ventileras med luft från vindsutrymmet. Varm fuktig luft strömmar in i solfångarna nertill och fukten faller ut som kondens på de kalla absorbatorerna
- 3 Systemet ligger nära kusten, varför luften tidvis har en viss halt av natriumklorid. Kloridjoner är kraftigt korrosionsbefrämjande
- 4 Systemet ligger i ett område med tät bebyggelse och industrier som släpper ut allehanda luftföroreningar, bl a svaveldioxid, som är kraftigt korrosionsbefrämjande i kombination med fukt

Nedmonterad solfångare som varit i drift ca 1 år.
Absorbatorn är svårt angripen av korrosion.

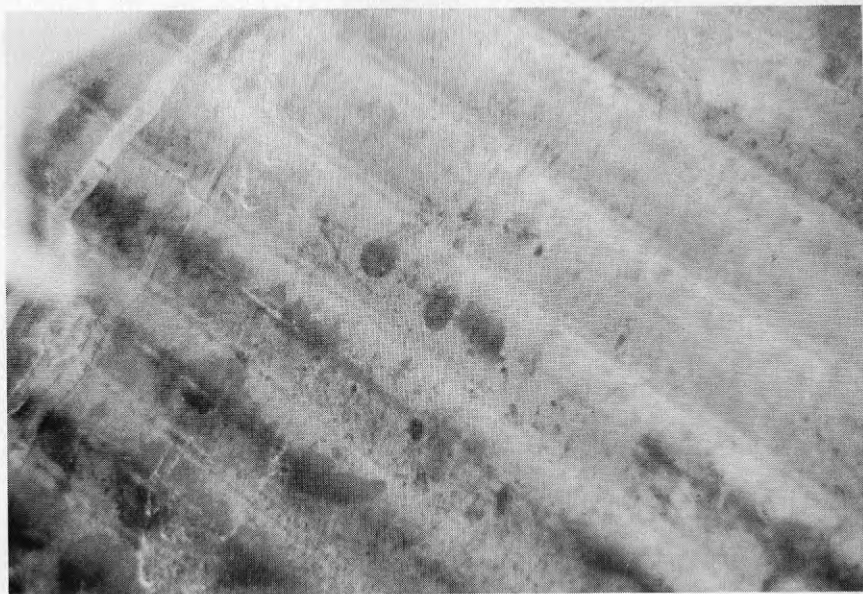
I en anläggning där solfångarnas absorbatorer bestod av förzinkat stål med selektiv beläggning, kunde kraftig vitblemma konstateras. Korrosionsprodukterna bestående av zinkföreningar hade till stora delar "lyft upp" och förstört det selektiva skiktet.

Förzinkad stålabsorbator med selektiv beläggning. Omfattande vitblemma har förstört det selektiva skiktet. Dessutom rinnmärken från läckage.

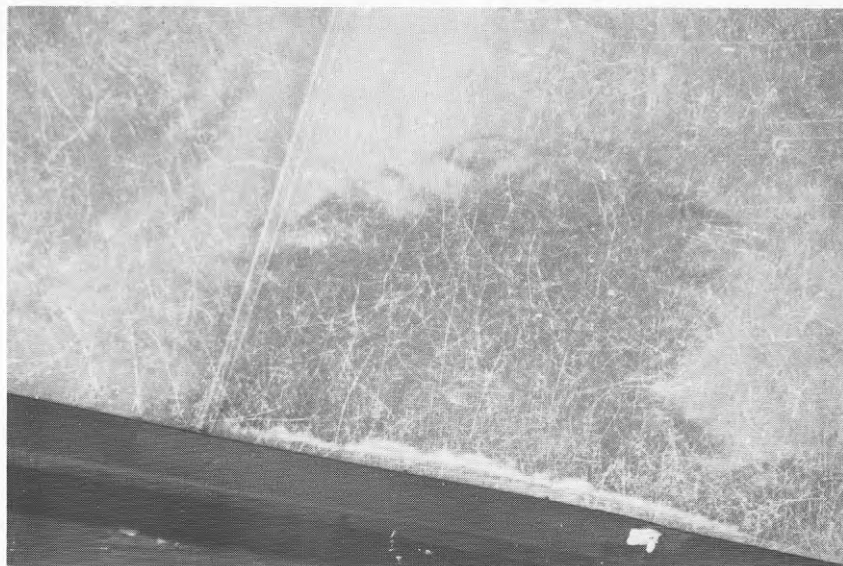
I anläggningar med solfångare med selektiva kopparabsorbatorer kunde begynnande korrosion noteras i framförallt nedre kanter, men även övriga sidokanter var delvis utsatta för korrosionsangrepp. Den primära orsaken torde vara fukt plus luftföroreningar.

Solfångare med absorbator av koppar. Korrosionsangrepp på absorbatorns nedre kant.

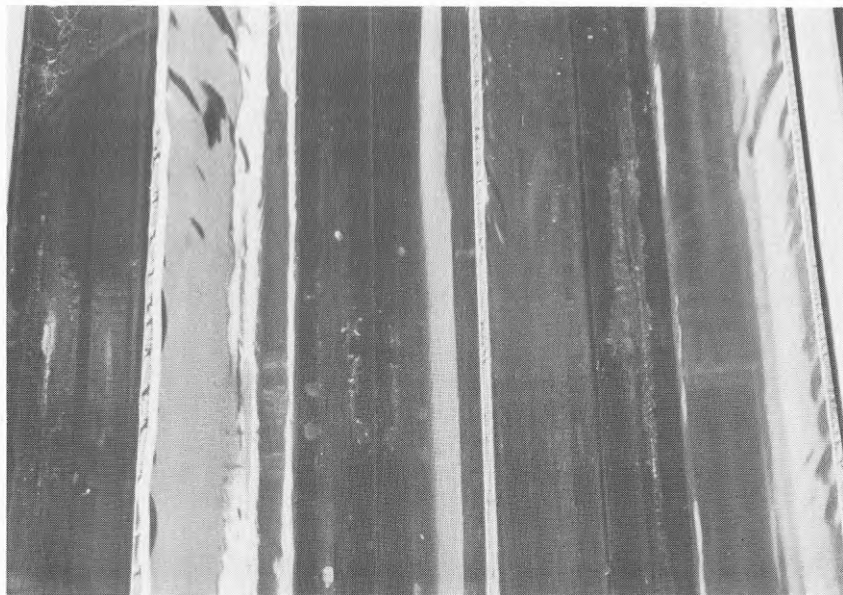
Semifokuserande solfångare. Korrosionsangrepp på samtliga absorbatorer.

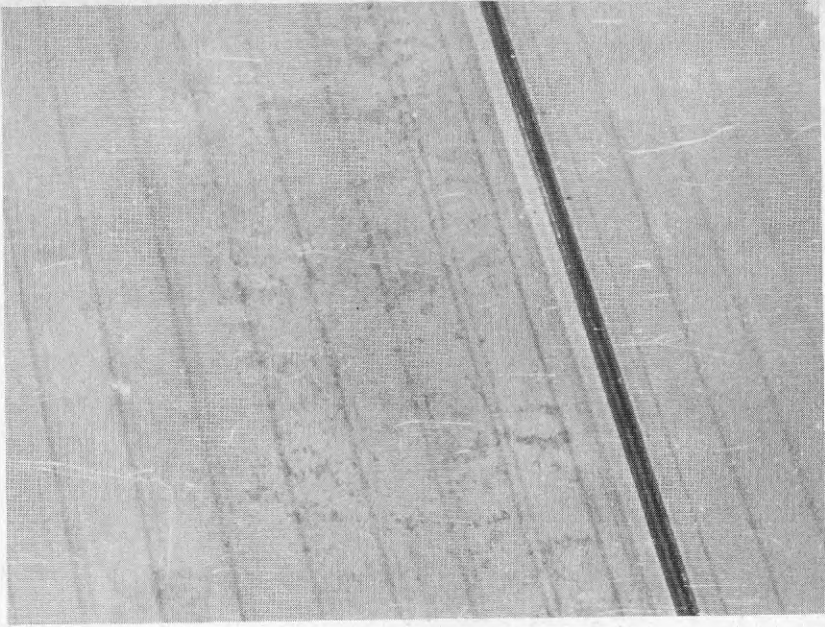
Svartmålade stålabsorbatorer. Färgappliceringen har gett ett fläckigt resultat på vänster solfångare.

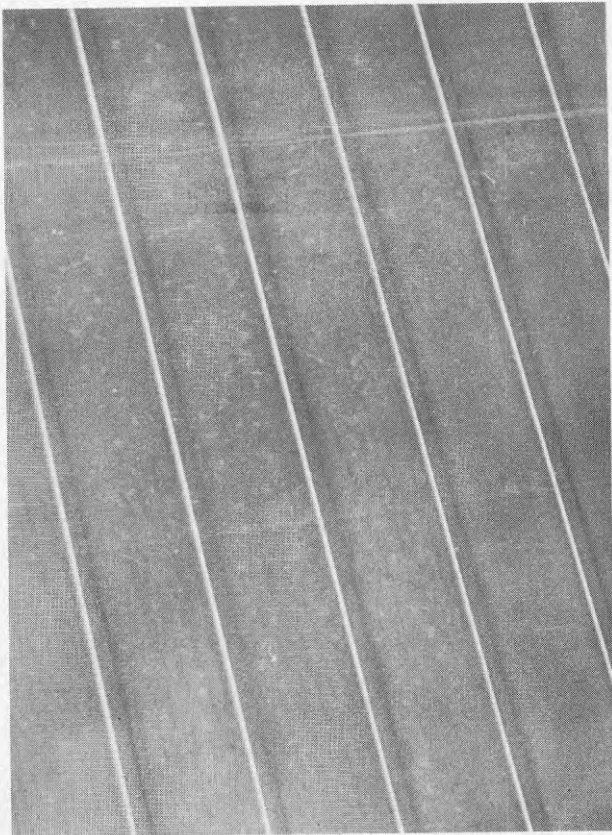
Stålabsorbator med selektiv beläggning av black-chrome. Begynnande korrosionsangrepp med blåsbildning som följd.

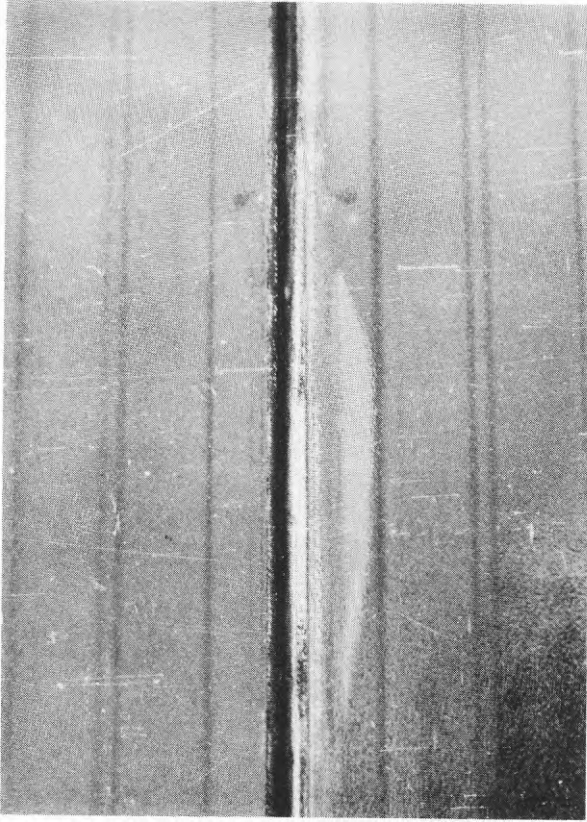
Ofullständigt svartmålad stålabsorbator till höger.
Primern lyser igenom.

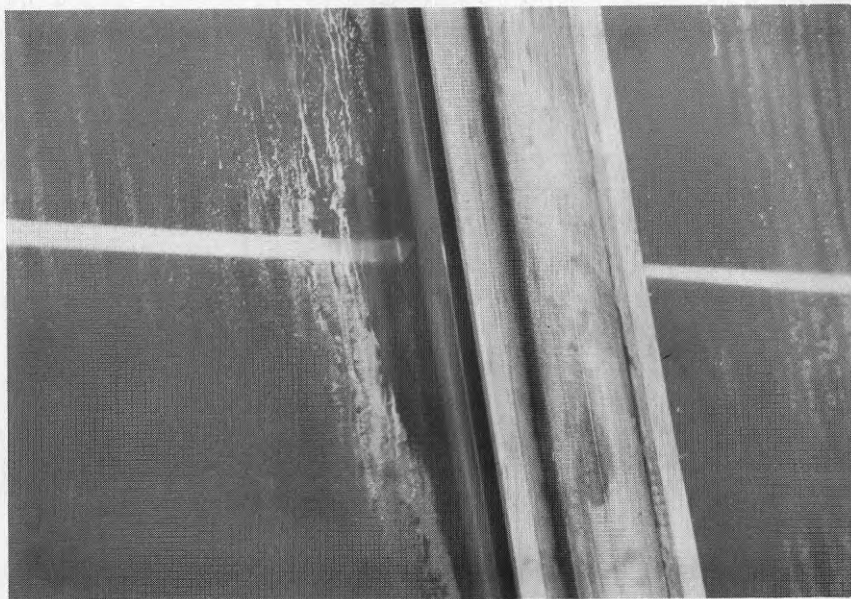
Vid "höga" temperaturer förångas produkter i isoleringsmaterialet. Dessa kan sedan kondensera på kalla ytor i solfångarkonstruktionen, t ex insidan av täckskivan eller på absorptorplåten. Därmed kan täckskivans transmission respektive absorptorbeläggnings absorption försämrast.

"Outgassing". (Beläggning på insidan av täckskivan).

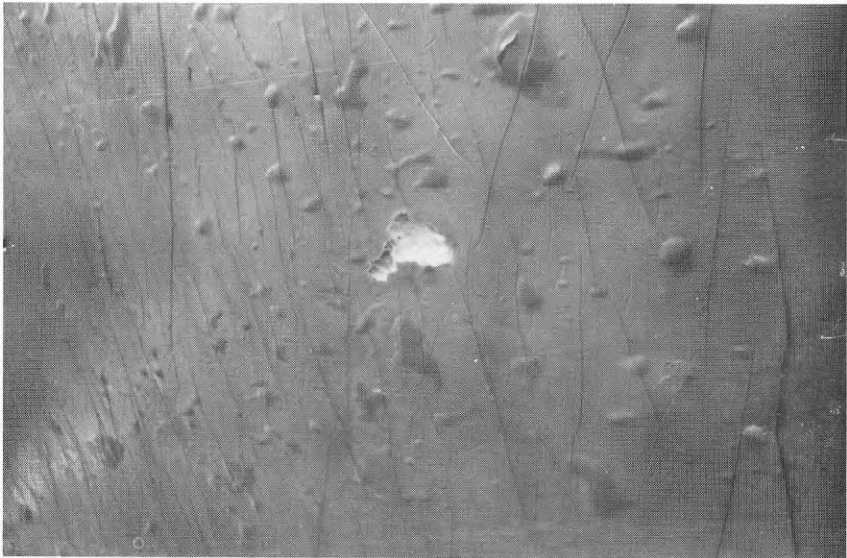
Omfattande blåsbildning och missfärgning av isolering. Solfångare, med isolering av polyuretanskum, oskyddad på baksidan, monterade i ställning på plant tak.

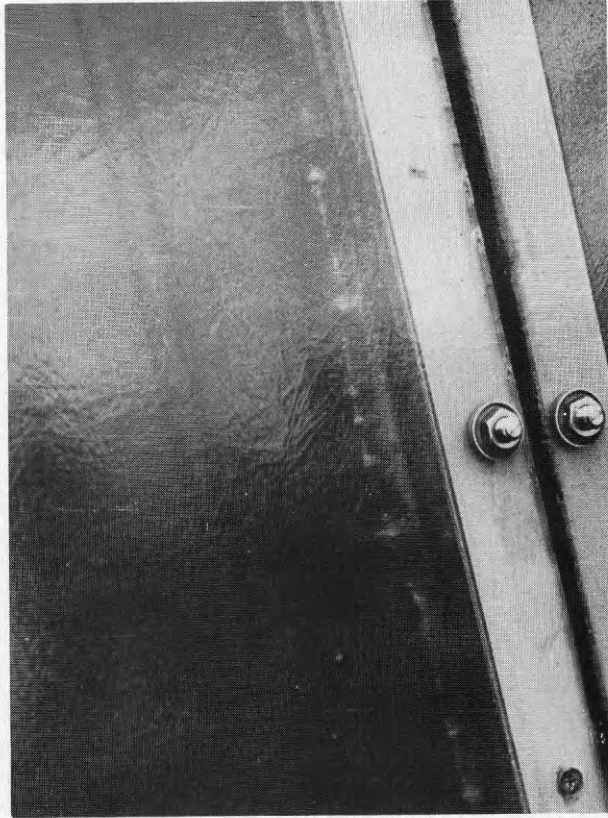
Kantisolering (polyuretan med aluminiumfolie) som lossnat till följd av temperaturrörelser i solfångarkonstruktionen.

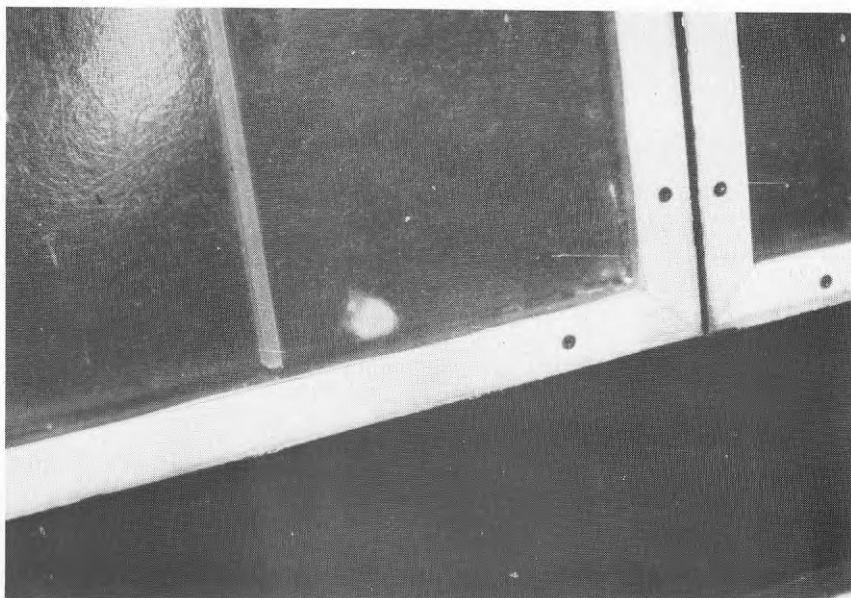
Kantisolering som lossnat och ramlat ner i solfångaren.

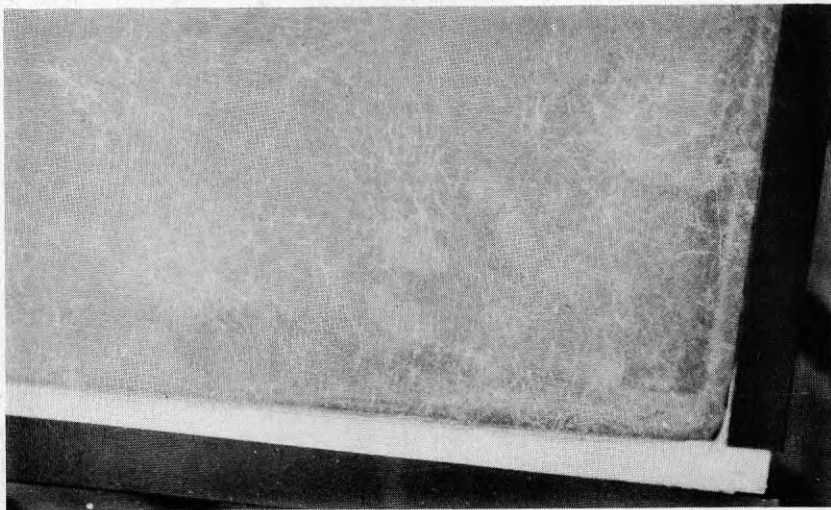
Klämlister som skall hålla täckskivan på plats har lossnat.

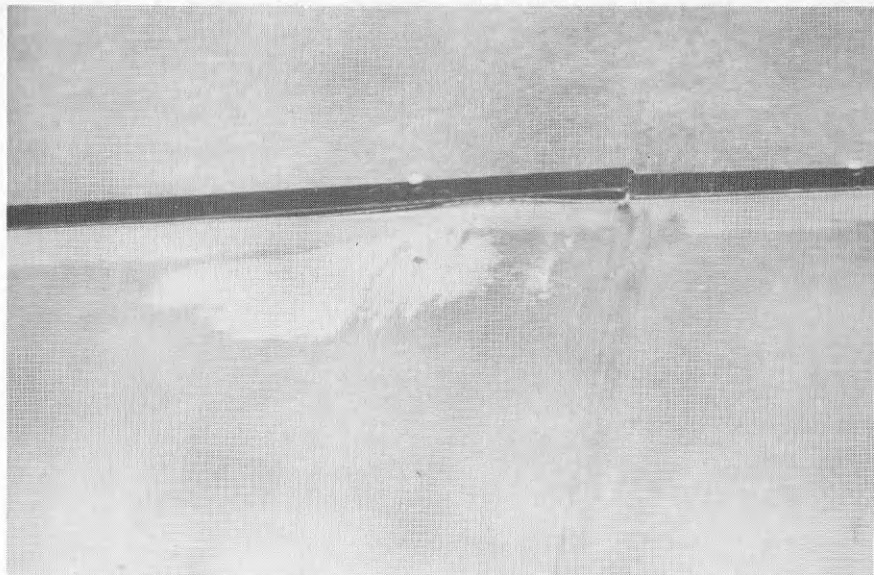
List mellan solfångarna har lossnat.

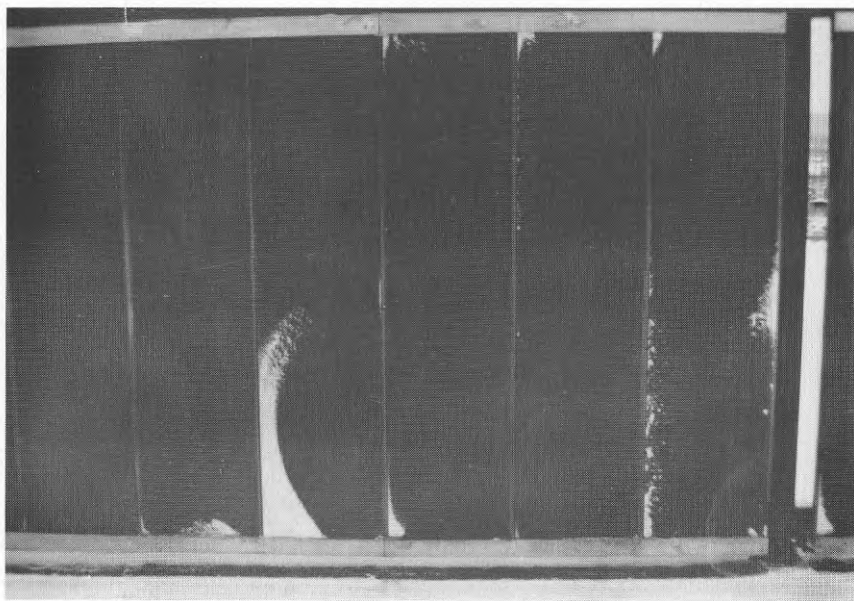
Övre och nedre aluminiumlister har lossnat. Snö har blåst in i solfångarna.

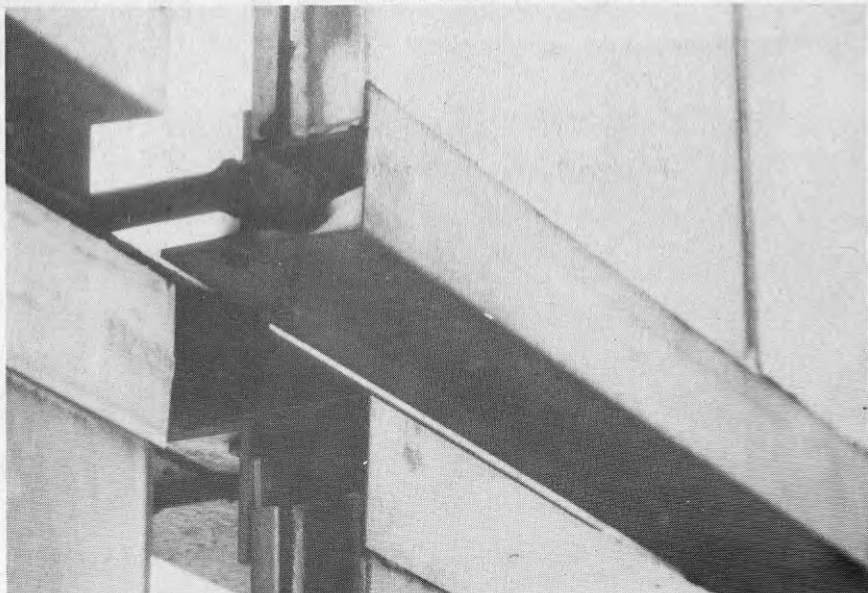
Hörnbeslag saknas.

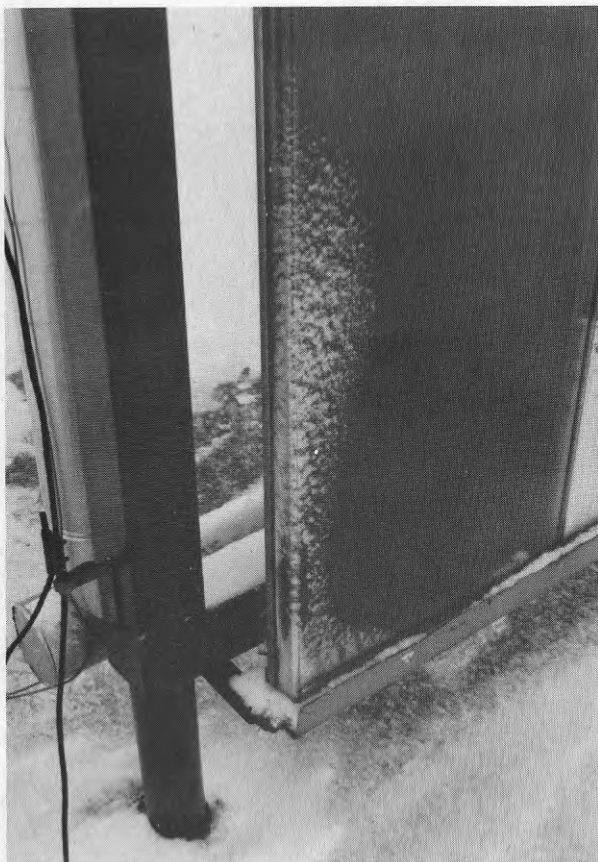
Nedre aluminium-
list har lossnat och
hörnbeslag saknas,
varför snö kan blåsa
in från två håll.

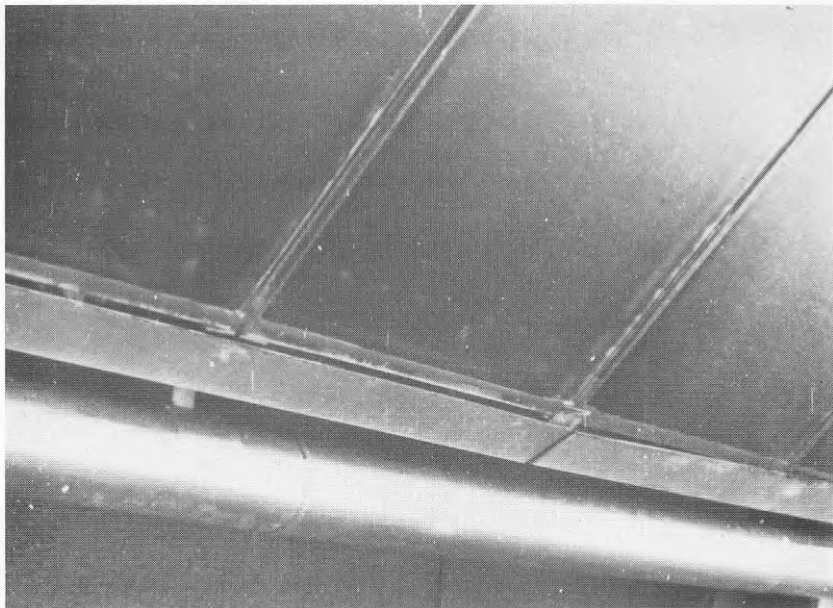
Nedre aluminiumlister har lossnat på grund av att det använda polyakrylatlimmet har dålig väderbeständighet.

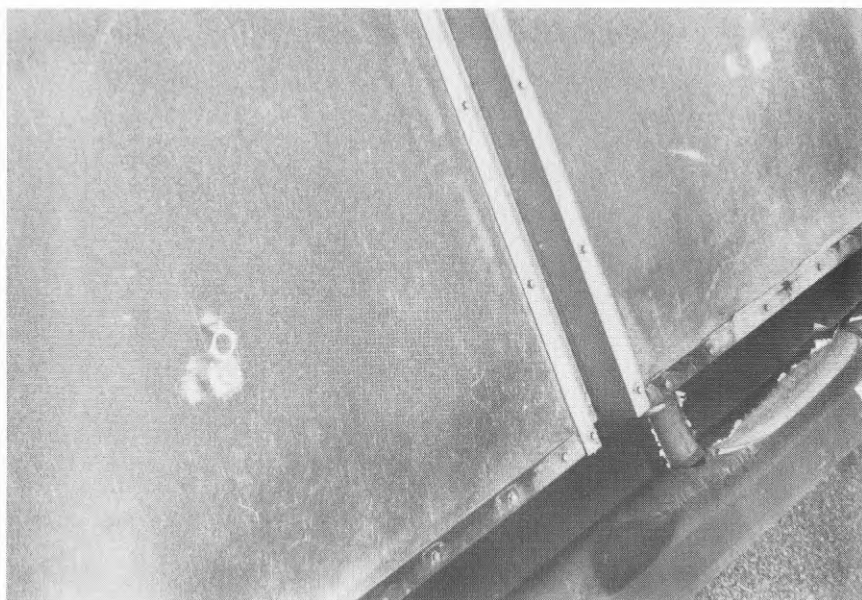
Nedre lister av förzinkat stål har börjat korrodera. I vänster solfångare har en högt placerad distanskloss mellan täckskena och absorptor lossnat och fallit ner på en lägre placerad distanskloss.

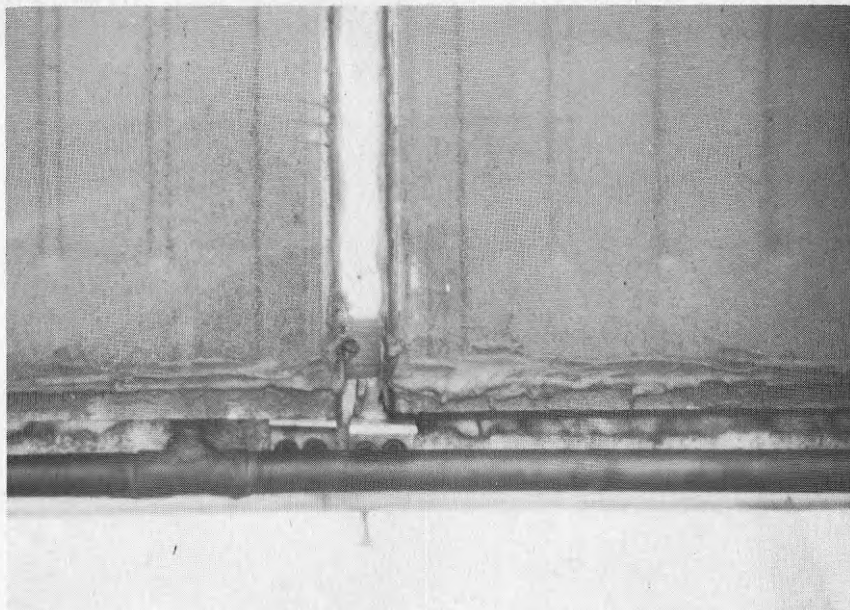
Nedre täcklist har lossnat helt. Höger solfångare har dessutom glidit åt sidan.

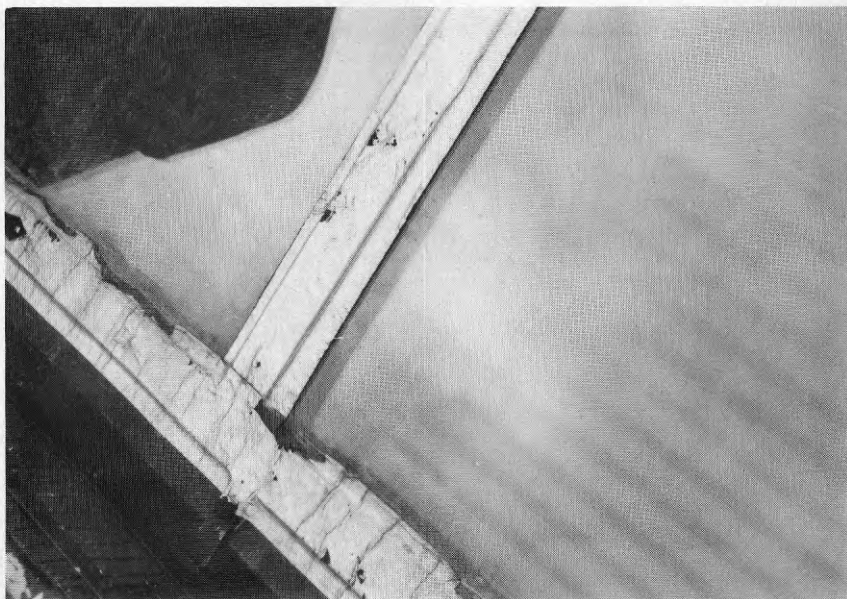
Solfångare med dubbla täcksivor. Den ursprungliga tätningen mellan solfångarna består av en aluminiumlist med silikon som pressats mot yttre täcksivorna med skruvförband. Efter det att läckage konstaterats applicerades aluminiumfolie med lim av bitumentyp. Aluminiumfolien har trasats sönder av framför allt snölast.

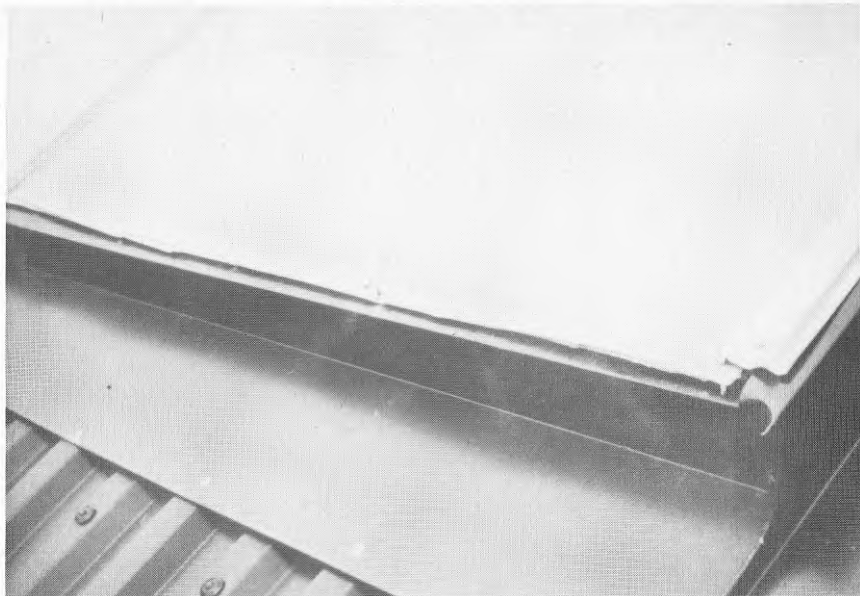
Täckskiva av glasfiberarmerad polyester har lossnat ner-till. Den var ursprungligen tätad med enbart textiltape.

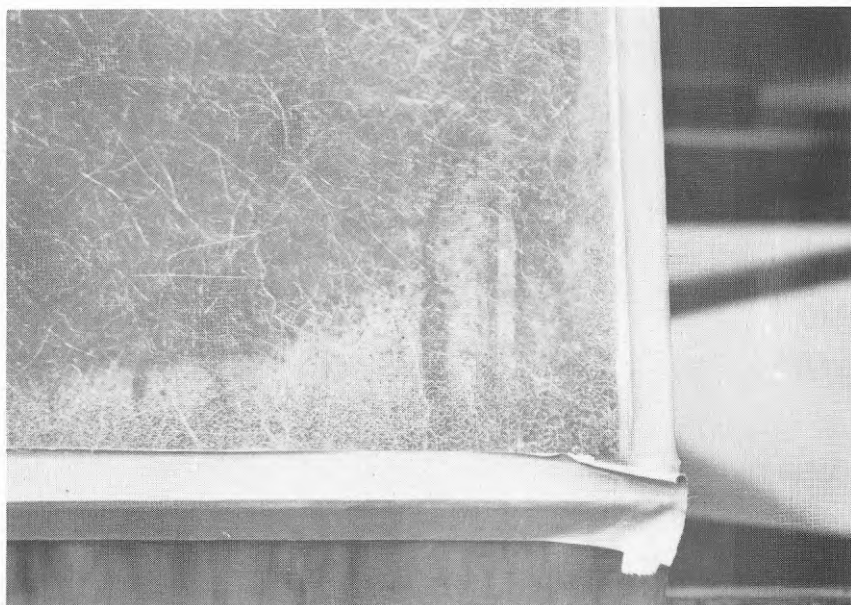
I ett försök att förbättra tätningen mellan täckskiva och låda har textiltape använts. Dessutom förekommer kondens på täckskivans insida.

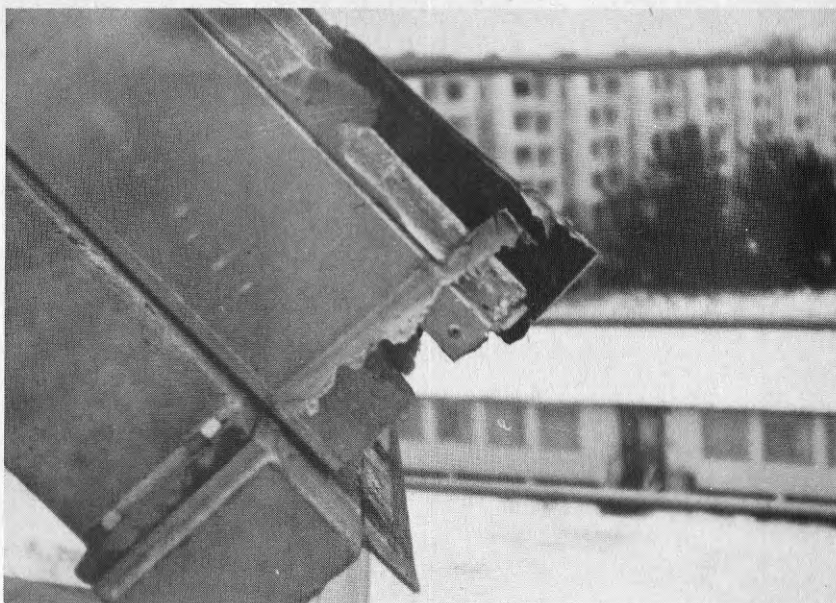
Nedre hörnbeslag har lossnat.

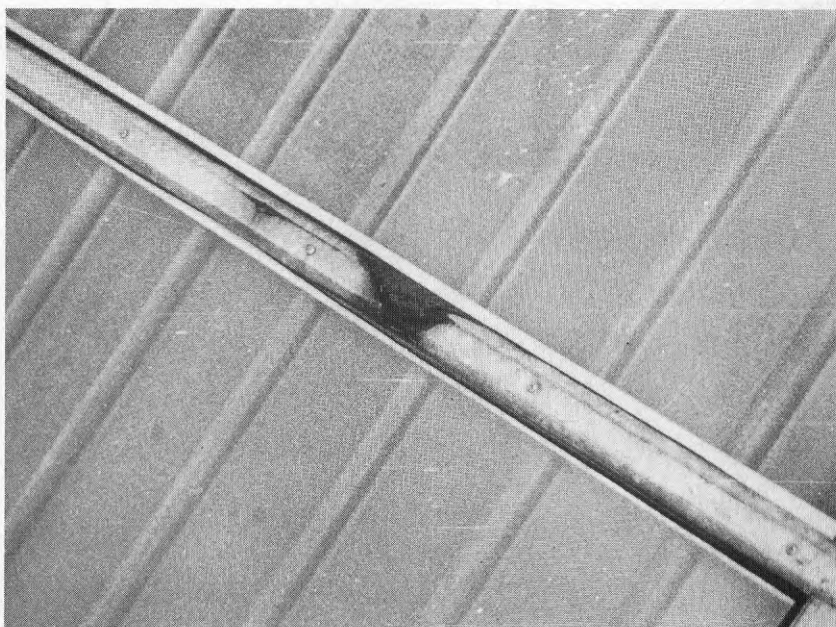
Korrosionsangrepp på galvad täcklist.

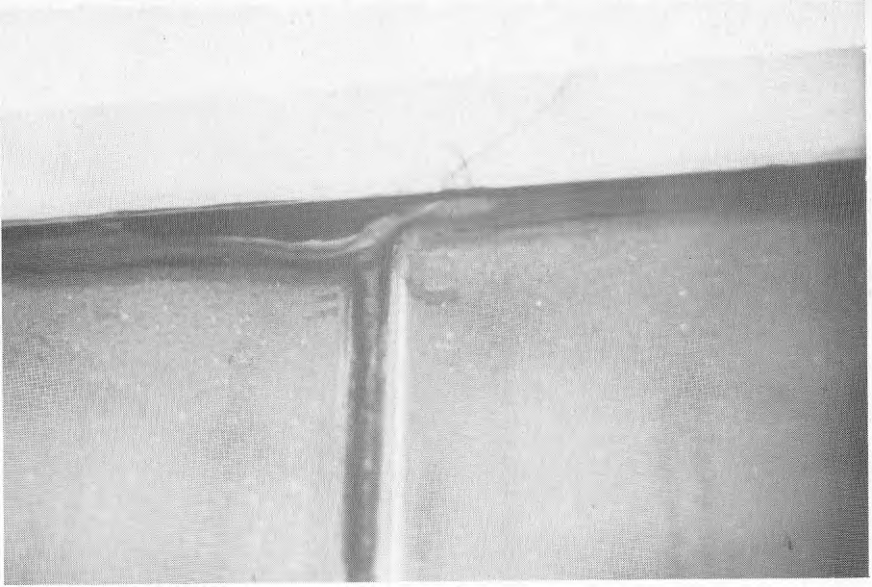
Fogmassan mellan list och täckskena har släppt.
