R127:1980

SOLFÄNGARES HÅLLBARHET

Erfarenheter från besiktning av
solvärmeanläggningar 1979-1980

Knut-Olof Lagerkvist
Hans Wennerholm

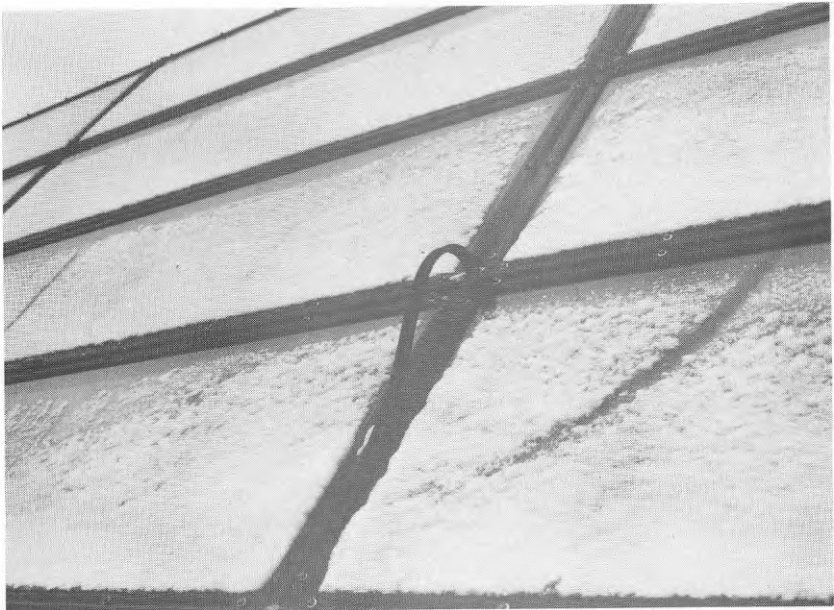
Gummipackning mellan solfångare har lossnat.

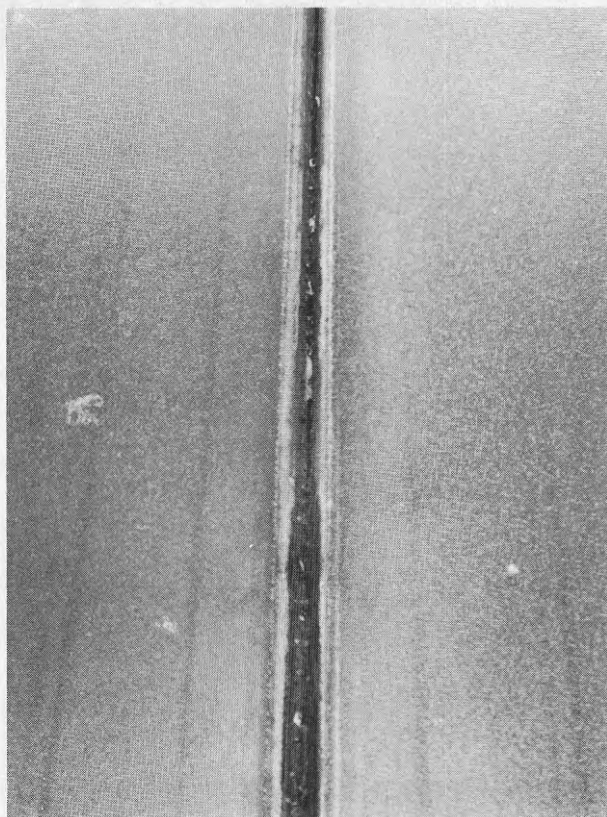
Solfångare som integrerats med takkonstruktionen. Tätningsmassan mellan solfångarna har åldrats och delvis tvättats bort.

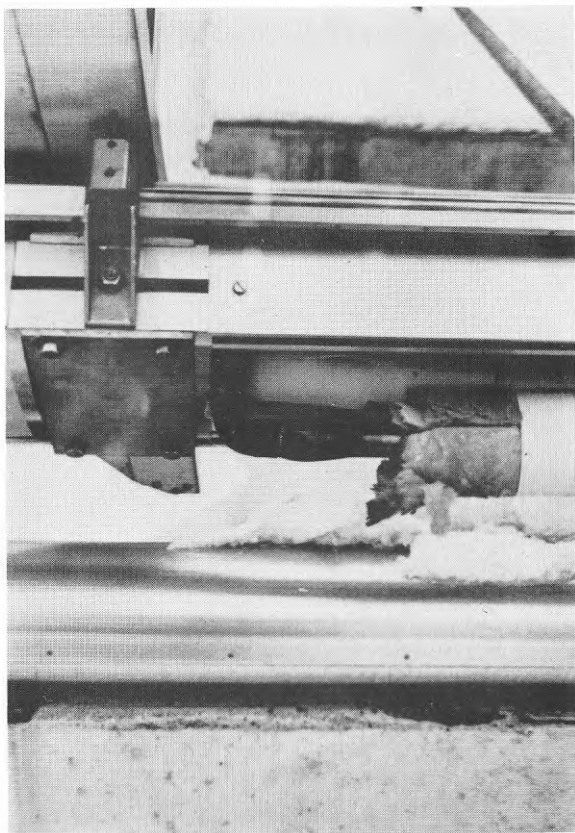
Frysskada i fördelarrör.

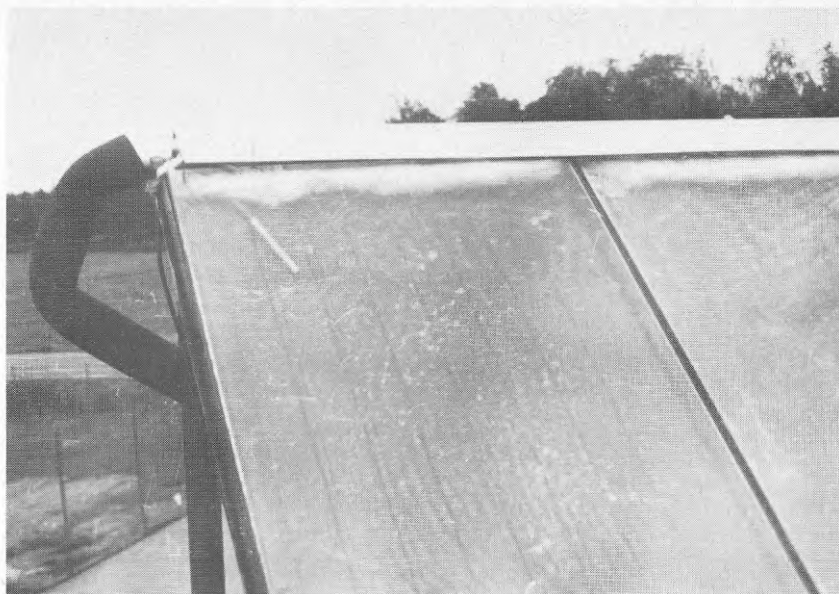
Felaktig placering av temperaturgivare

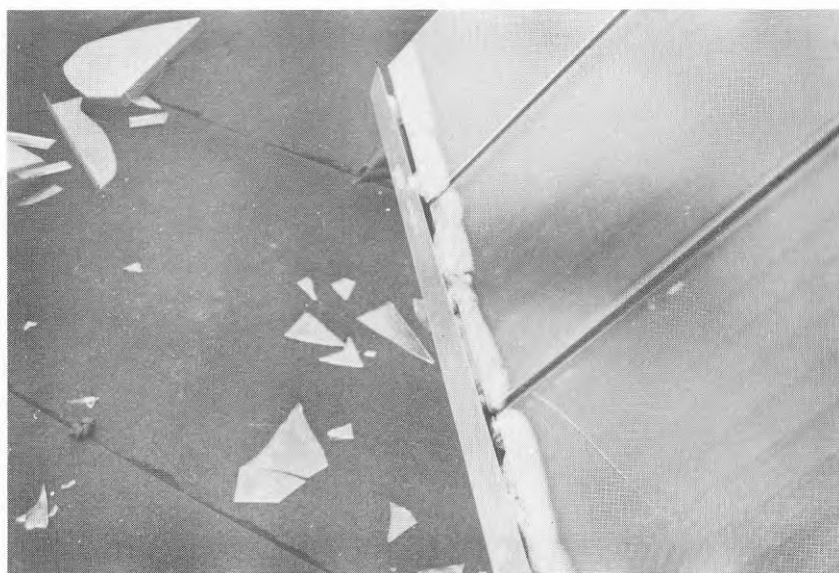
Täckplåten ej fastlimmad mot glaset

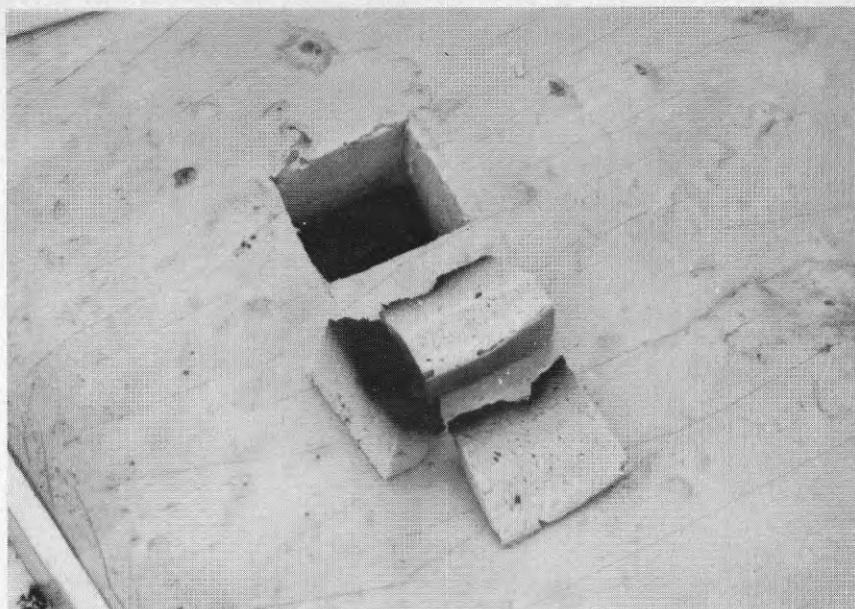
Polyuretanskumisolering som blivit svartbränd då isoleringen är i direktkontakt med absorptorplåten. Solfångaren har utsatts för höga temperaturer vid solinstrålning och driftstörningar i systemet.

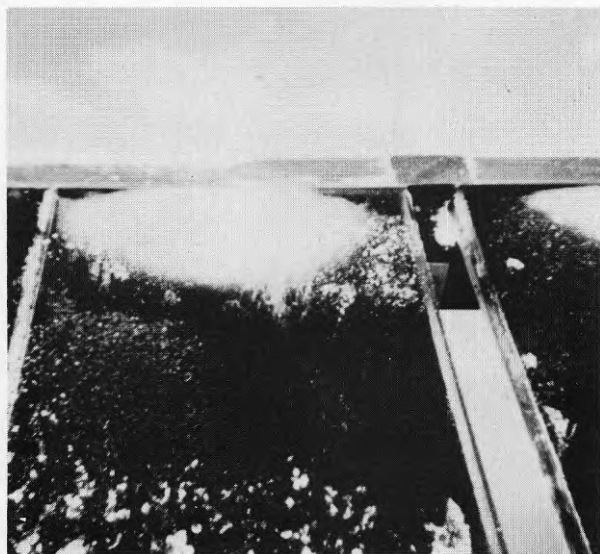
Snö och is i otäta solfångare.

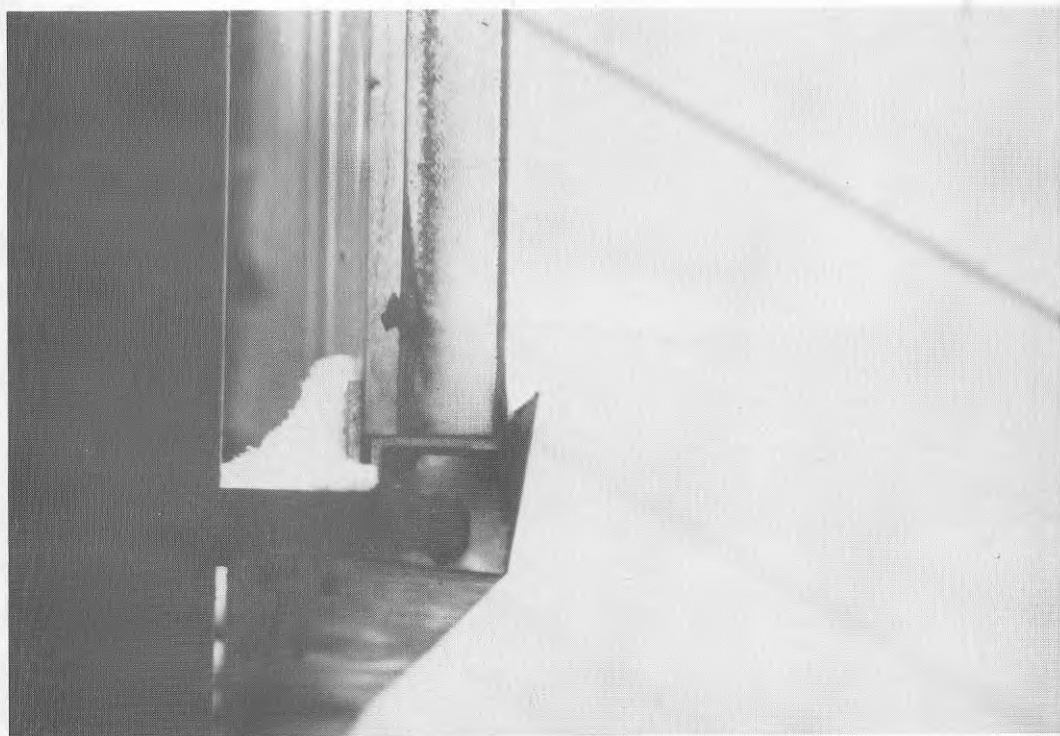
Täckplåt saknas i hörnen, vilket fått till följd
att snö blåst in i solfångaren

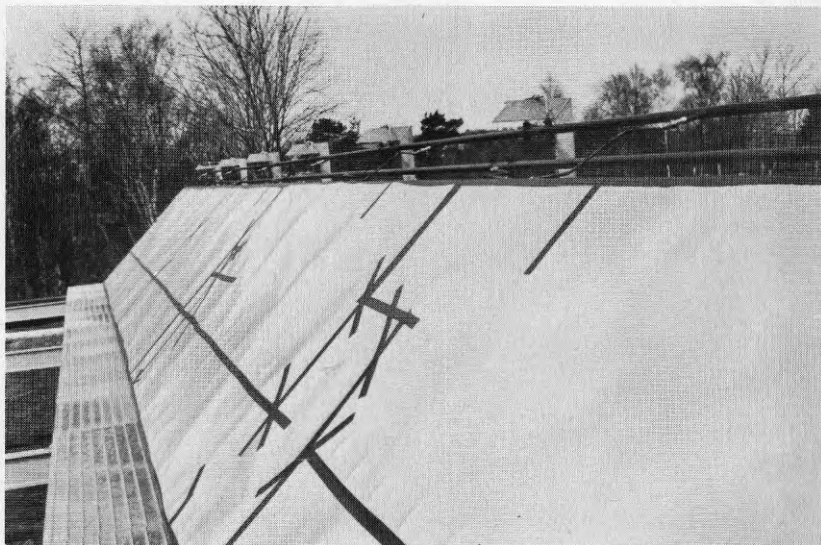
Solfångare som täckts för att förhindra skador på grund av höga stagnationstemperaturer.

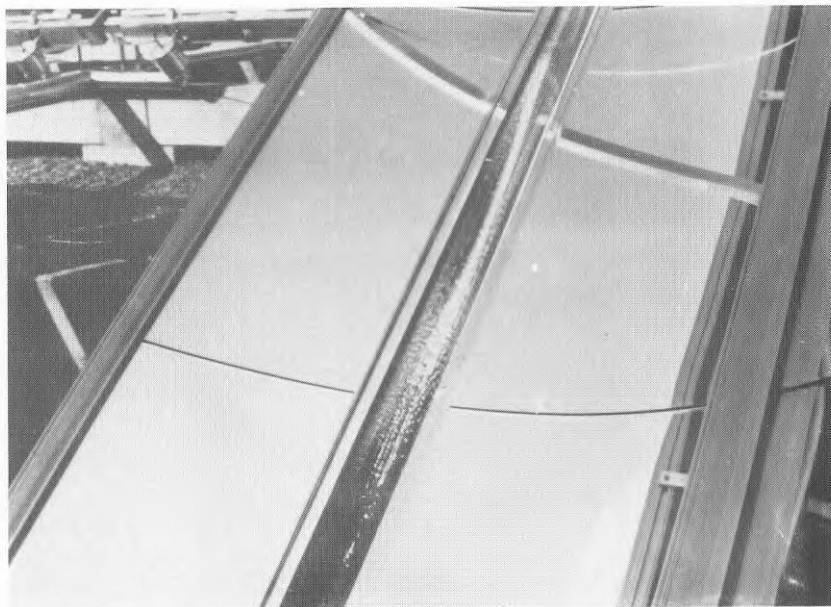
- många av absorbatorrörens selektiva beläggningar bleknade fläckvis efter en kort tid. Orsaken uppgavs av tillverkaren vara fabrikationsfel, varför de byttes
- flera absorbatorrör ligger ej mitt i omgivande glasrör
- alla solfångare ställer ej in sig exakt vinkelrätt mot det infallande solljuset, vilket avsevärt minskar verkningsgraden. Intrimning av reglersystemet har förbättrat resultatet, men torde behöva upp-
repas kanske varje eller vartannat år
- pollen och damm lägger sig på speglarna, varför de torde behöva tvättas årligen

Det selektiva skiktet har bleknat fläckvis

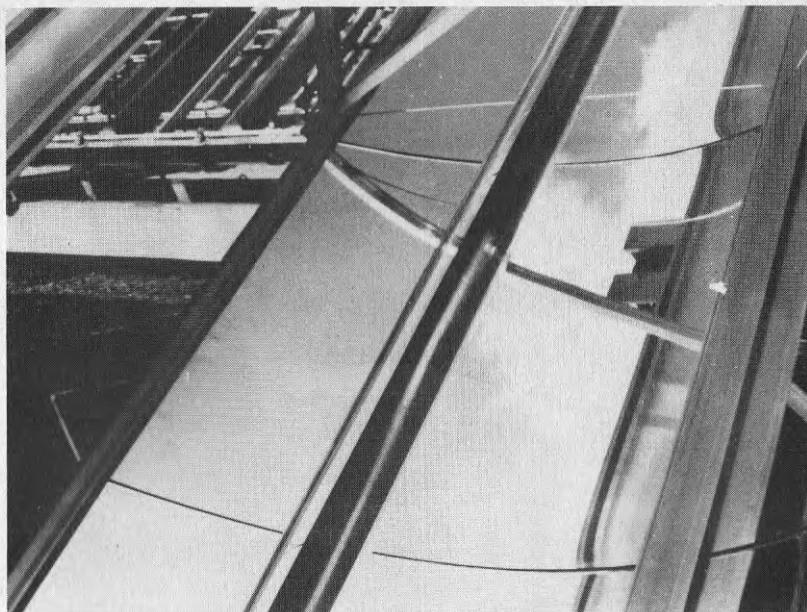
Absorbatorröret ligger ej koncentriskt i omgivande glasrör.

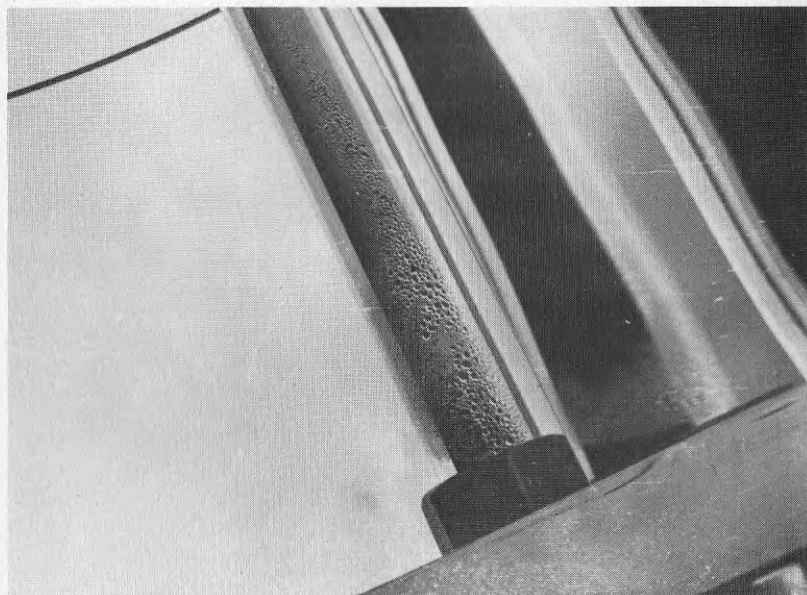
Kondens på glasrörets insida i koncentrerande solfångare.

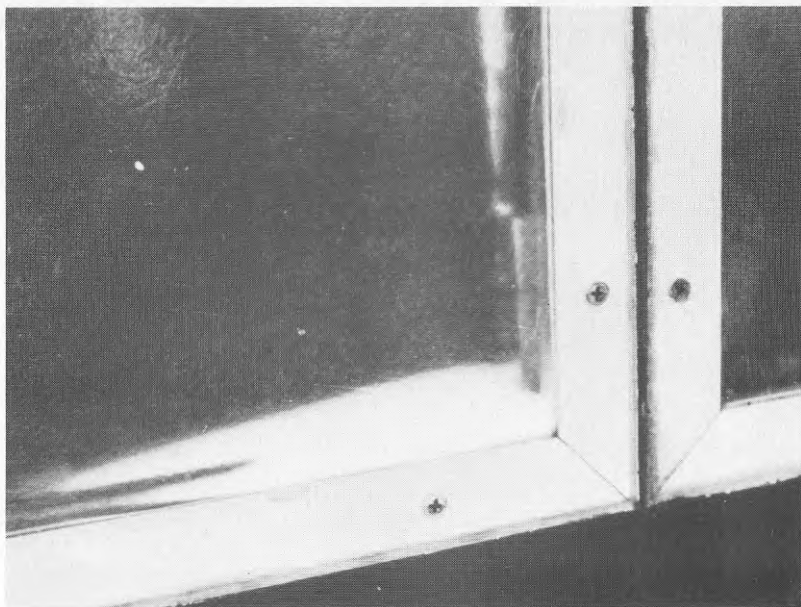
Plan solfångare med torkmedel som runnit ut.

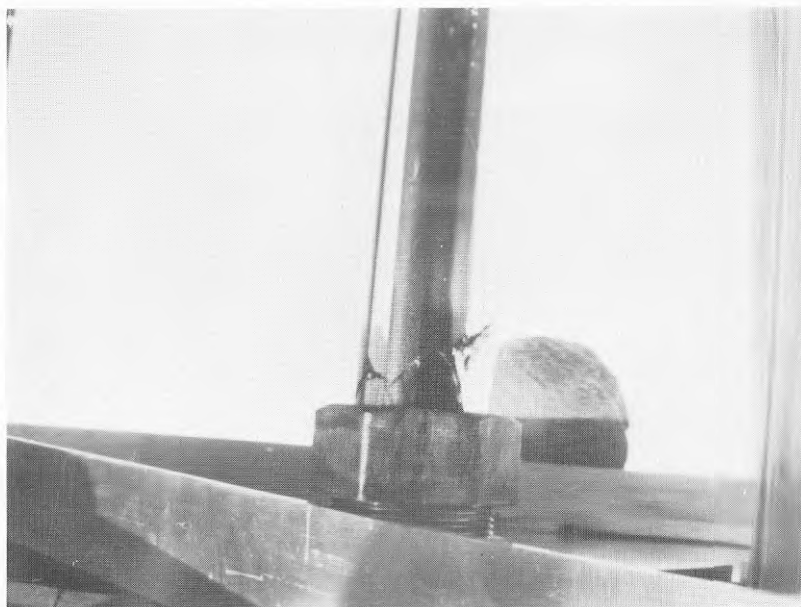
Sprucket glasrör.
