Åldras ljudisoleringen?

R46:1993

Clara Göransson

**Denna rapport hänför sig till forskningsanslag 920138-9
från Byggforskningsrådet till Statens Provningsanstalt,
Akustik, Borås.**

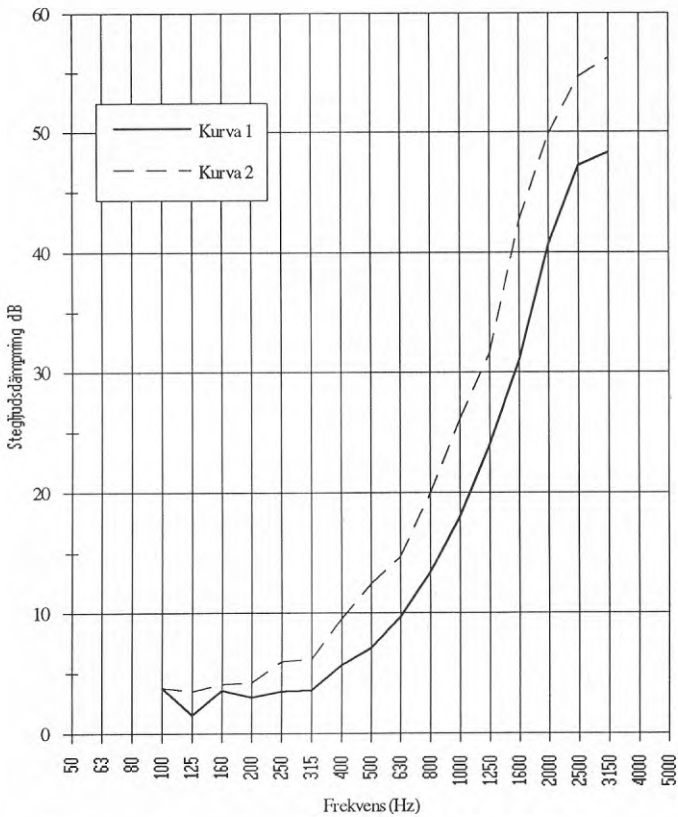
Figur 3. Exempel på hur stegljudsdämpningen ser ut för en plastmatta som har försämrats så att $I_{\Delta i}$ minskat med 3 dB. Mattan har lagrats i SPs arkiv i 7 år. Kurva 1 avser mattans stegljudsdämpning efter 7 år och kurva 2 då den var ny.

I diagrammet ovan kan man se förändringen i frekvensområdet 100-3150 Hz för en matta vars sammanfattningsvärde har reducerats med 3 dB. Diagrammet visar plastmattans stegljudsdämpning då den var ny (kurva 2) och då den arkiverats 7 år (kurva 1). Mattan har alltså inte varit utsatt för normal användning utan enbart lagrats i SPs arkiv. Man kan notera en försämring i hela frekvensområdet men kraftigast kring 1600 Hz där försämringen är upp till 10 dB.

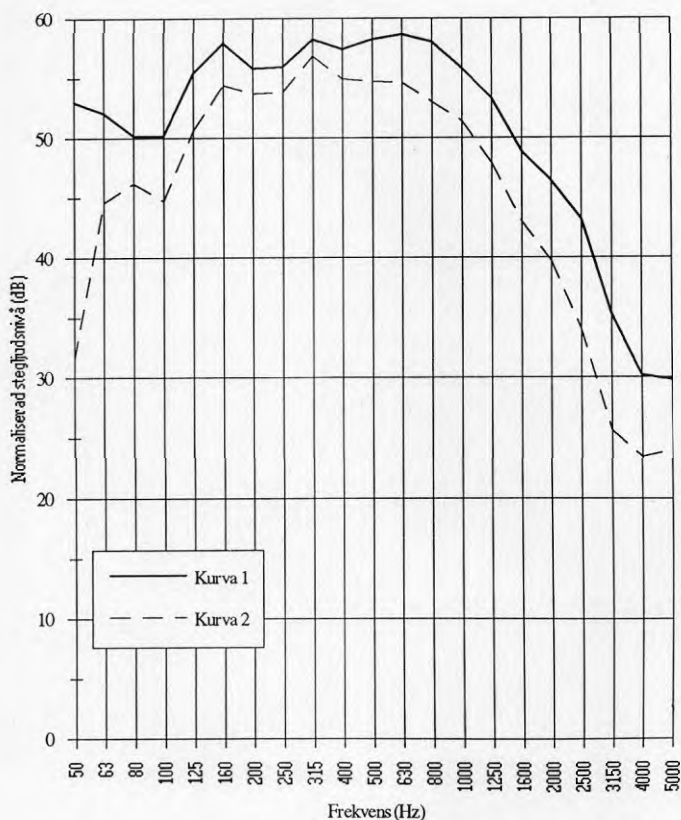
För två av fältmätningarna kan man konstatera en förändring jämfört med föregående mätning. Man kan också anta att denna skillnad sannolikt beror på golvbelägningen. Som ett exempel på detta kan nämnas att i en och samma lägenhet utfördes mätningar i 2 rum, med olika golvbeläggning. I sovrummet fanns en plastmatta på golvet. I det rummet mättes 5 dB sämre värde än vid nybyggnad. I vardagsrummet i samma lägenhet fanns parkett på golvet och där var motsvarande skillnad 1 dB. Vid denna mätning hade alltså plastmattan större inverkan på den förändrade stegljudsnivån än vad betongbjälklaget hade.

Figur 5. Resultat från mätningar i en lägenhet med plastmatta på betongbjälklag där stegljudsnivån ökat med 5 dB (kurva 1 avser mätning då huset är 2 år gammalt och kurva 2 då det var nyproducerat). Man kan konstatera en skillnad i hela frekvensspektrat men påtagligast är det över 500 Hz. Vid 2500 Hz är skillnaden 9 dB. Vid de lägsta terserna finns också en kraftig avvikelse mellan de båda mätningarna. Denna är dock orsakad av mätproblem vid låga frekvenser. Vardagsrummet i lägenheten mättes på samma sätt. Där bestod golvbeläggningen av parkettgolv med underlagsmatta. Ingen skillnad kunde konstateras mellan mätningarna med två års mellanrum.

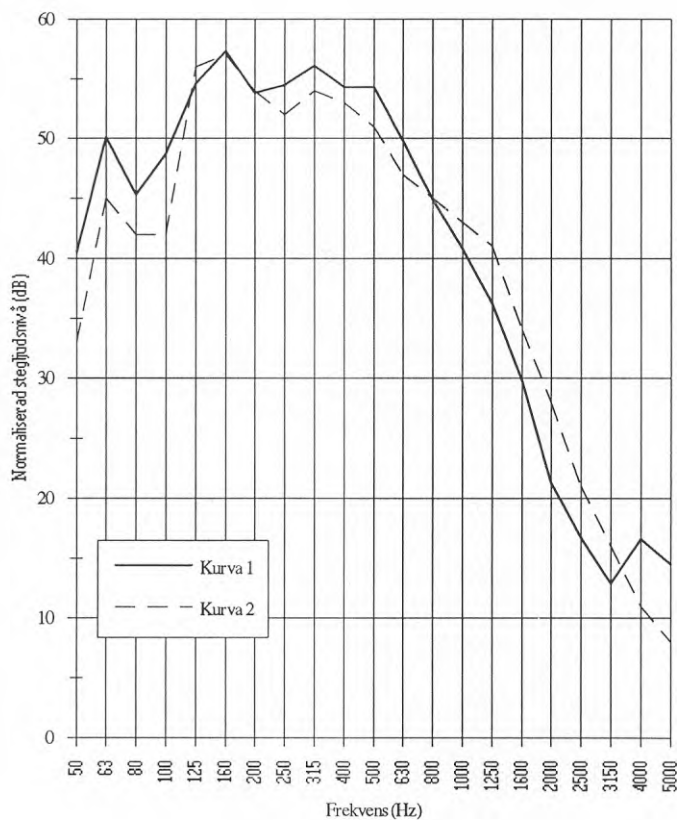
Figur 6. Resultat från vertikal mätning av plastmatta på betongbjälklag i fält. Stegljudsnivån har ökat med 2 dB på 4 år. Stegljudsisoleringen har alltså försämrats något jämfört med då huset var nyproducerat. Kurva 1 avser mätningen 4 år efter det att huset var färdigt och kurva 2 är mätt då huset var nybyggt.

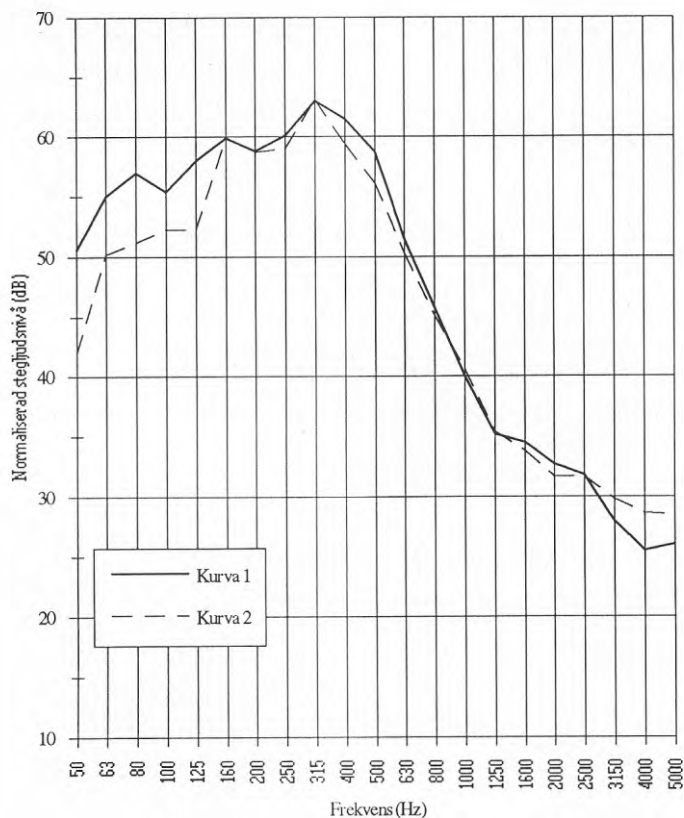
Figur 9. Denna mätning är från vardagsrummet i samma lägenhet som plastmattan i figur 5. Kurva 1 avser mätning 2 år efter huset var färdigt och kurva 2 avser mätning vid färdigställandet. Stegljudsnivån, $L_{n,w}$, var efter 2 år likvärdig med då huset var nytt. Det har inte heller skett några stora förändringar i frekvensspektra över 160 Hz. Förändringarna under 160 Hz är sannolikt orsakade av mätproblem vid låga frekvenser. Jämför mätningen från sovrummet i samma lägenhet där försämringen var 5 dB.

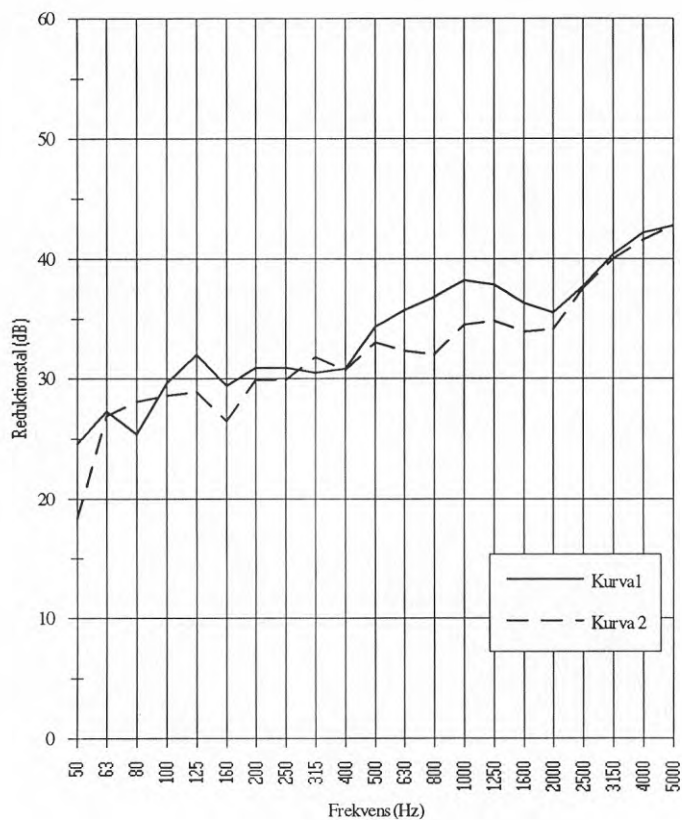
Figur 10. Diagrammet visar resultatet från en fältmätning där dörrens medelreduktionstal har ökat marginellt från det att dörren var nyproducerad tills mätningen upprepades 4 år senare. Kurva 1 representerar mätningen 4 år efter det att huset stod klart och kurva 2 avser mätningen vid husets färdigställande. Dörren är en 30 dB tamburdörr.

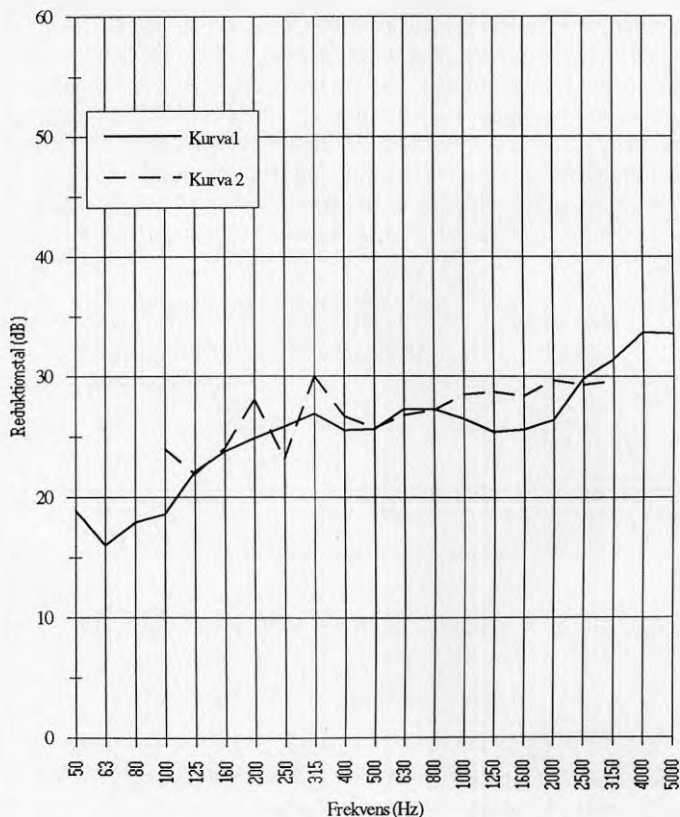
Figur 11. Denna 25 dB-dörr är monterad mellan ett kontorsrum och korridor på Borås lasarett. Kurva 1 (frekvensområde 50-5000 Hz) avser mätningen 14 år efter att dörren monterades. Kurva 2 representerar mätningen vid nyproduktion.

För dörren i diagrammet ovan har medelreduktionstalet försämrats 1,2 dB på 14 år. Dörren uppfyller dock fortfarande 25 dB-kravet. Det var endast gummitröskeln som var något nedtrampad som gav ett tecken på att dörren varit i bruk ett antal år.

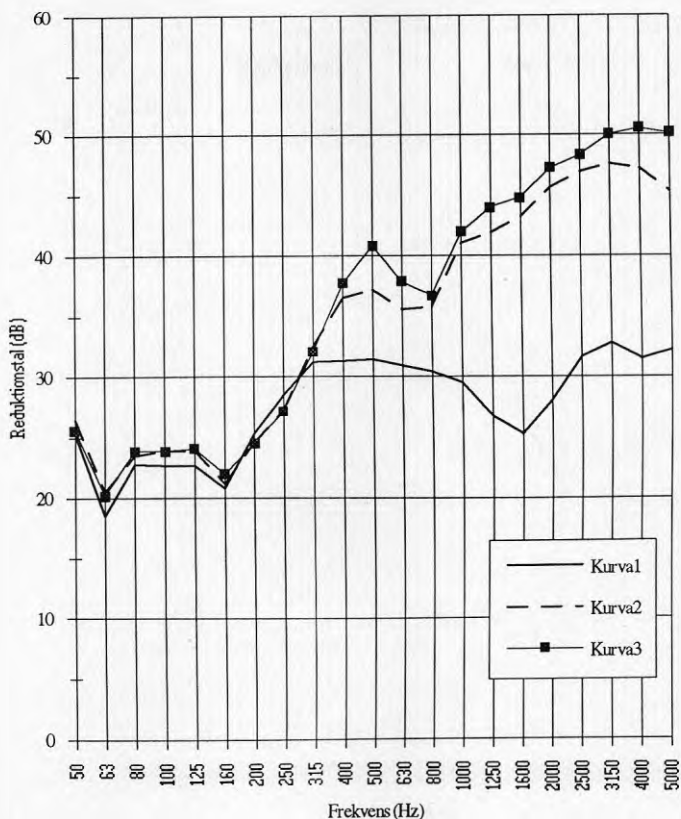
Figur 12. Mätning av en ca 20 år gammal 30 dB-tamburdörr. Den heldragna linjen, kurva 1 avser dörren i befintligt skick ($R_m = 28,1$ dB). För den streckade linjen, kurva 2, har springan mellan dörrblad och karm tätats med kraftig tejp runt hela dörren, på båda sidor ($R_m = 35,3$ dB). Med denna mätning kan vi avgöra hur stort läckaget är via tätningslisten. För kurva 3 har både tätningslisten och brevinkastet tejptätats ($R_m = 36,4$ dB).

Figur 12 visar att dörren har ett stort ljudläckage via tätningslisten. Medelreduktionstalet höjdes från 28,1 dB till 35,3 dB då tätningslisterna tejptätades. Ett "normalt" läckage via tätningslisterna ligger på ca 1,5-2 dB. Detta innebär i praktiken att genom ett byte till nya tätningslister kan man nå ett R_{medel} över 30,0 dB vilket är kravet för en ny tamburdörr. Vi kan också konstatera att läckaget via brevinkastet är måttligt då brevinkastet tejptätades höjdes R_{medel} med ca 1 dB. Detta får anses vara "normalt" läckage även för ett nytt brevinkast.

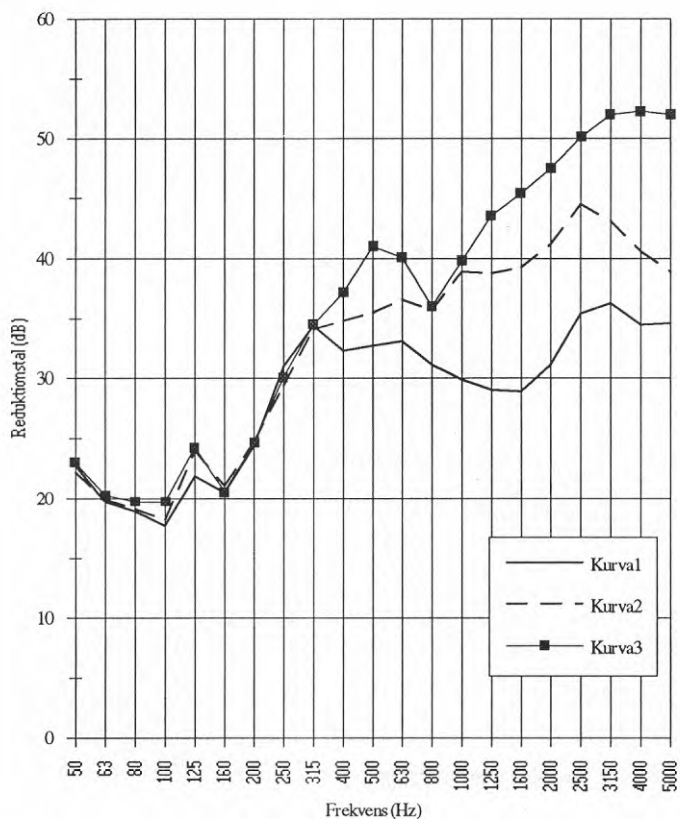
Figur 13. Kurva 1 avser dörren i befintligt skick. För kurva 2 gäller att spalten mellan dörrblad och karm tejpats över med kraftig tejp. För kurva 3 har förutom tätningsslistan även brevinkastet tätats med kraftig tejp. Denna dörr visar ett stort läckage via både tätningsslistor och brevinkast. Dörrbladet har fortfarande väldigt god ljudreduktion. Genom byte av tätningsslistor kan man erhålla en ljudisolering som klarar kravet för nya lägenheter. Genom att justera eller byta ut brevinkastet kan dörren ge ännu bättre ljudreduktion.

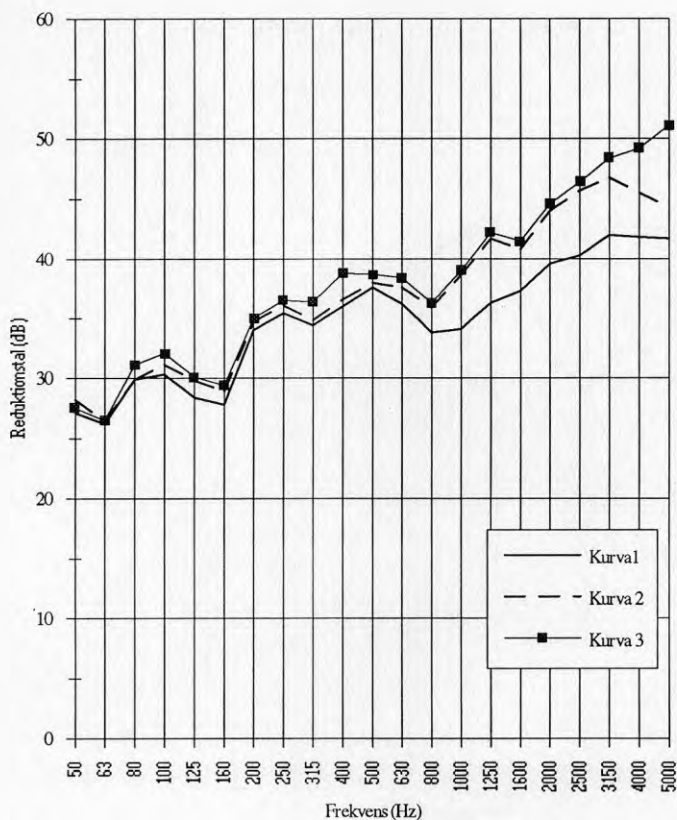
Figur 14. Mätning av 30 dB-tambur dörr monterad för ca 20 år sedan. I denna dörr var tätningslisterna utbytta (vid okänd tidpunkt). Medelreduktionstalet för dörren i befintligt skick (kurva 1) var 35,2 dB (kravet för nya lägenhetsdörrar är 30 dB). Läckaget via tätningslisterna (kurva 2) var ca 1,5 dB ($R_m = 37,6$ dB med tejptätade lister) och via brevinkastet ca 1 dB (kurva 3), dvs helt normalt ($R_m = 38,4$ dB).

För dörren enligt figur 14 är resultatet väldigt bra, dörren har suttit på plats ca 20 år och överskrider ändå kravet för nyinstallerade dörrar med ca 5 dB. Tätningslistan är inte den ursprungliga utan är utbytt vid för oss okänd tidpunkt.

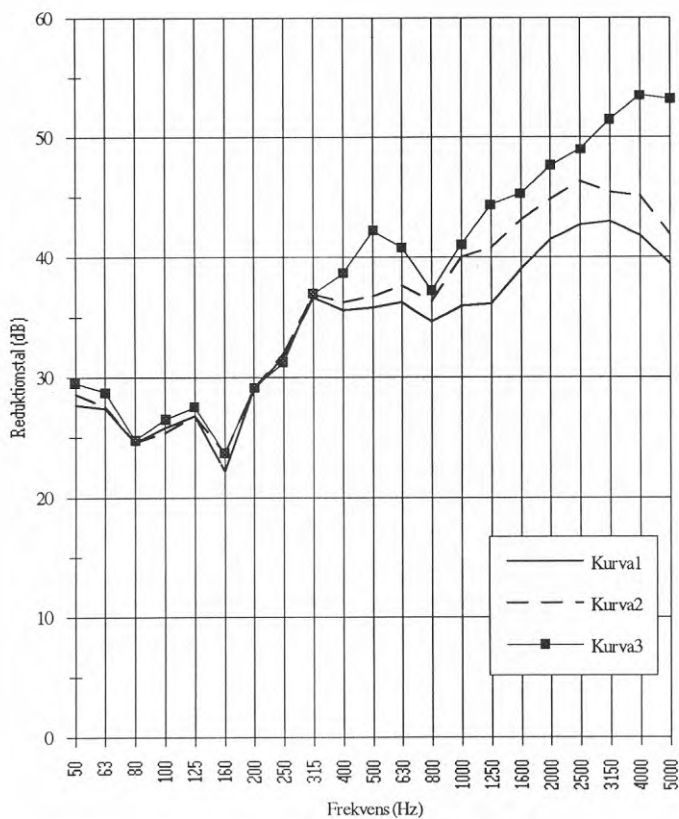
Figur 15. Även denna dörr klarar nybyggnadskravet $R_{medel} = 30$ dB i befintligt skick (kurva 1), då uppmättes $R_{medel} = 34,5$ dB. Läckaget via tätningslister (kurva 2) var ca 2 dB ($R_m = 36,3$ dB). Då både tätningslister och brevinkastet var tejtätade uppmättes $R_{medel} = 38,3$ dB (kurva 3).

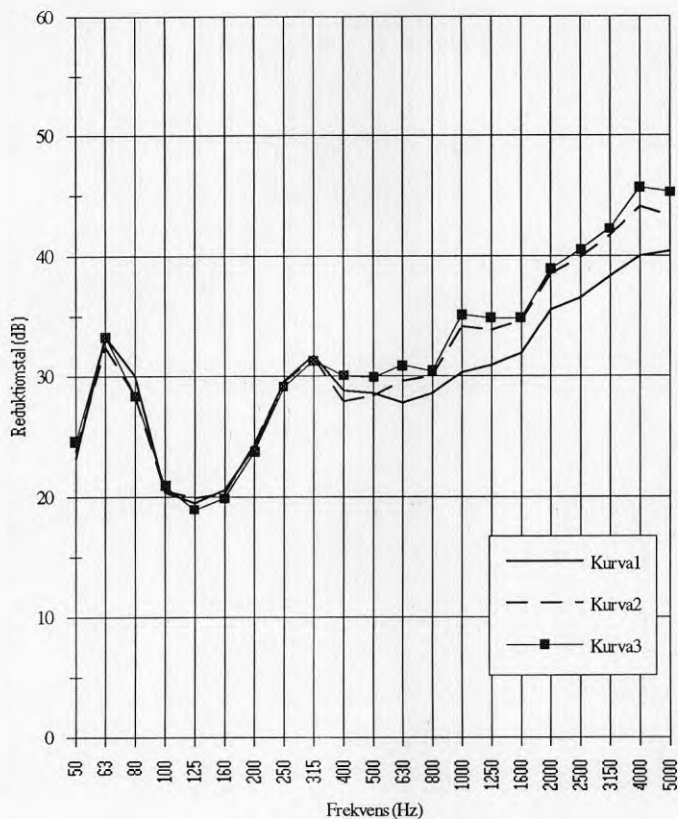
Figur 16. Denna 30 dB tamburdörr har i befintligt skick $R_{medel} = 28,9$ dB (kurva 1). Läckaget via tätninglistor är måttligt. Då dessa är tejtätade (kurva 2) har R_{medel} ökat till 30,3 dB och då även brevinkastatet är tejtätat (kurva 3) är $R_{medel} = 30,7$ dB.

Figur 16 skiljer sig från de andra dörrmätningarna inom samma fastighetsbestånd. Reduktionstalskurvan har en djup dal vid 100, 125 och 160 Hz. Detta kan vara orsakat av att dörrens uppbyggnad skiljer sig något från de fyra andra.

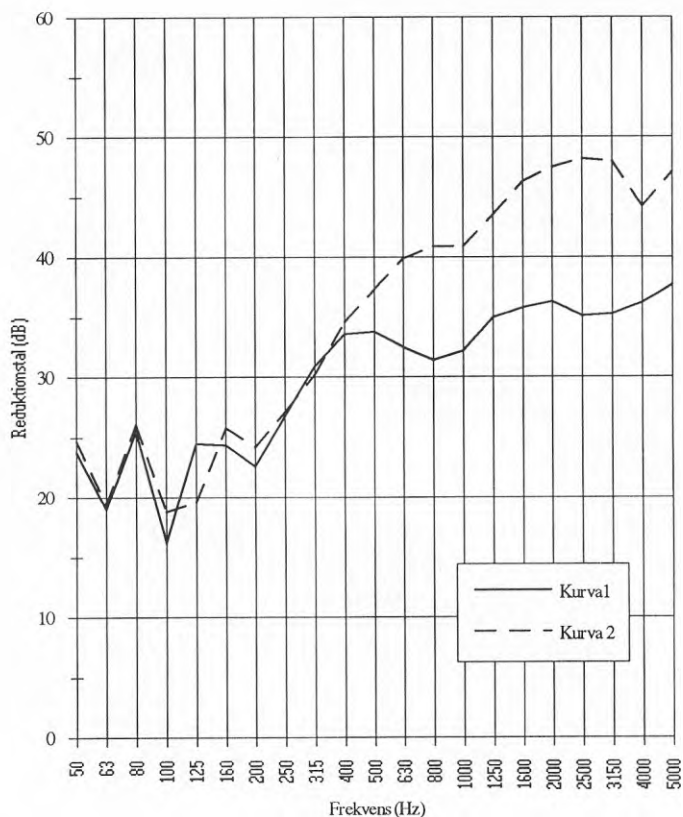
Figur 17 illustrerar ännu en mätning då ljudläckaget via tätninglistor minskar konstruktionens reduktionstal avsevärt. Mätningen är utförd i SPs laboratorium. Produkten, ett träfönster, monterades ned från en fasad där det suttit sedan huset var nybyggt 4 år tidigare. Vid ankomst till SP monterades fönstret, med perfekt tätning mellan karm och vägg, i fönsterlaboratoriet och mättes med befintliga tätlistor (det fanns tre tätlistor, en mellan bågarna, sk dammfilterlist, och två mellan båge och karm). Den heldragna linjen, kurva 1, representerar denna mätning. Den streckade kurvan avser samma fönster men med samtliga tätlistor utbytta mot nya. I övrigt har inga andra justeringar gjorts på fönstret.

Figur 17. Laboratiormätning av ett nedmonterat fönster som suttit 4 år i en fasad. Tätninglisterna visar ett stort läckage. Kurva 1 representerar fönstret i befintligt skick då det anlände till SP. I kurva 2 är tätninglisterna utbytta

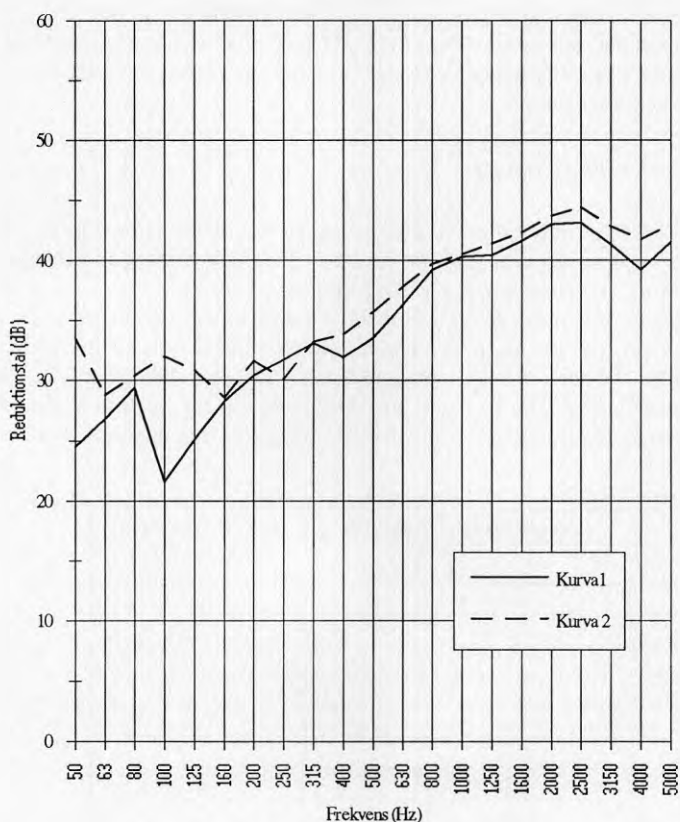
Figur 18. Medelreduktionstalet för den arkiverade provdörren i fullständigt tätat skick har reducerats med ca 1,5 dB (från 36,8 dB till 35,1 dB) på 2 år! Kurva 1 är från en mätning 1993 och kurva 2 från en identisk mätning 1991. Denna dörr har varit arkiverad på SP och således inte varit i normal användning. Dörrens vikt är oförändrad mellan de båda mätningarna.

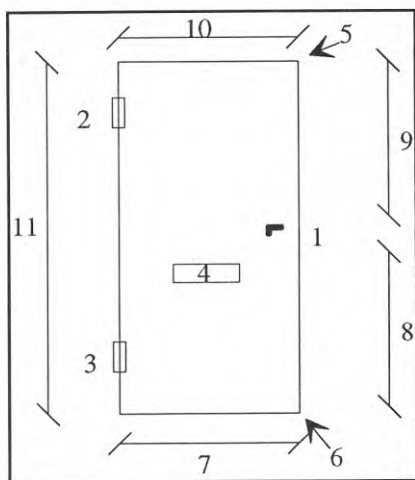
Figur 19. Skiss som använts vid okulärbesiktning av 70 dörrar i ett bostadsområde. Siffrorna perkar på olika ställen där vi konstaterat att tätningsslist mm varit kraftigt sönder eller deformerad.
