**R5:1992**

# **Systematiserat fönsterunderhåll**

**Karl Myrsten  
Olle Lind**

# **Byggforskningsrådet**

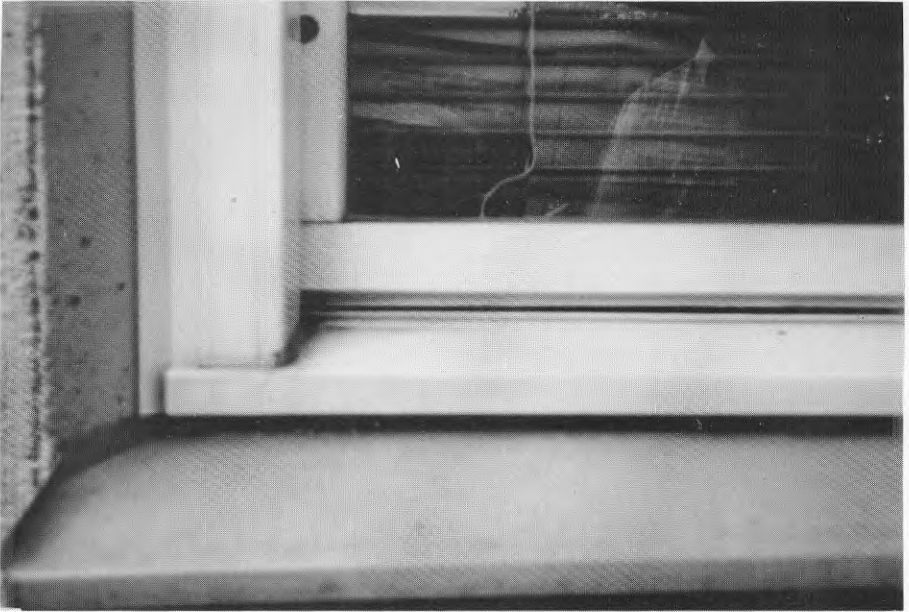
Fig B4:1 Fönster med 10 år gammal beklädnad av valsad plåt som snäpps fast fästen monterade på båge och karm. Beklädnaden är i skick som nytt och uppvisade ingen eller högst ringa nedbrytning..

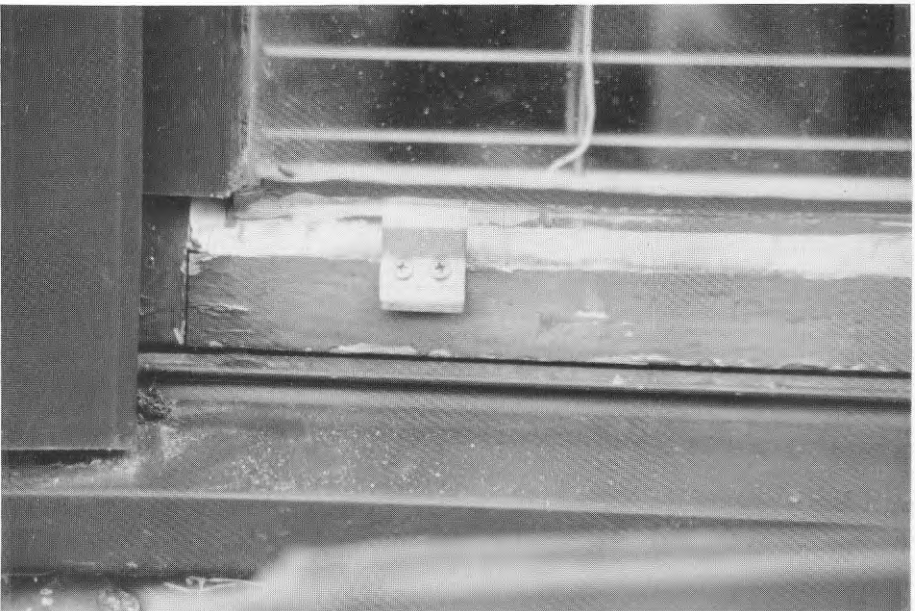
Fig B4:2 Träet under den 10 år gamla beklädnaden ser ut som det sannolikt gjorde för 10 år sedan och fuktkvoten var så låg som 12 - 14 % (mätt med 2 fuktmätare av olika fabrikat). Det hade regnat dagen innan och vid jämförelse med ett närliggande obeklätt fönster uppmättes 28%.

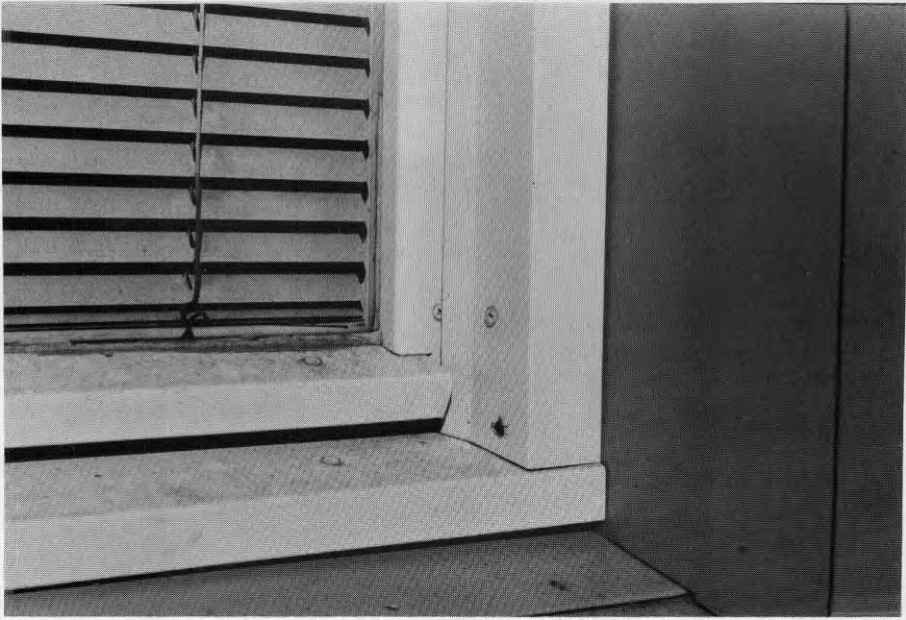
Fig B4:3 Detta fönster är beklätt med knäckt aluminiumplåt för ett år sedan. Denna produkt är ny och har inte funnits så länge på marknaden. Profilen skruvas fast med genom profilen och en distansdetalj gående skruv. Knäckmetoden tillåter nära anpassning till träets profiler.

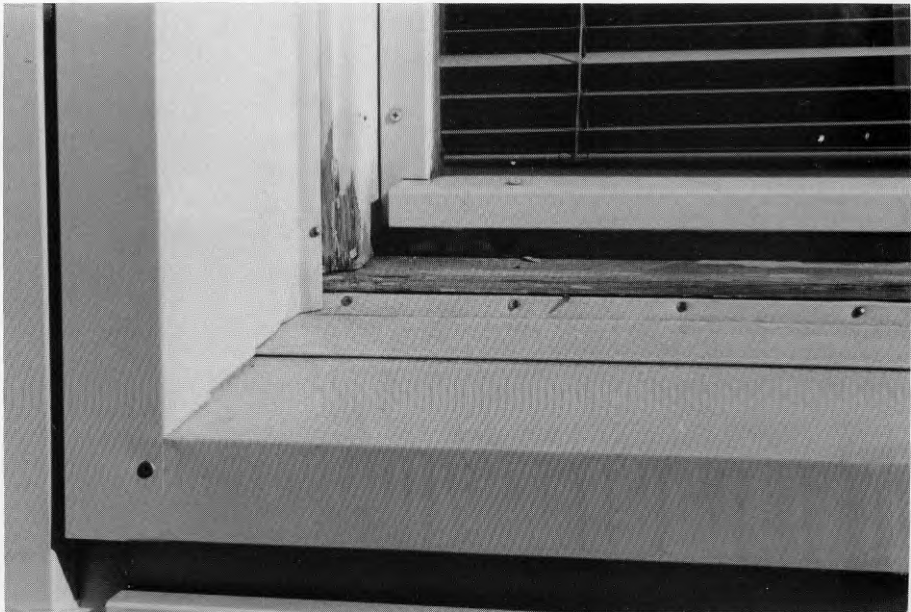
Fig B4:4 När profilerna monterats bort uppmättes fuktkvoter mellan 6,8 och 10% och förutsättningarna var lika föregående. Det visade sig att de behandlingar som gjorts före uppsättningen av beklädnaden var bortskrapning av löst sittande färg och inoljning. Någon förändring av ytskiktet kunde ej märkas.

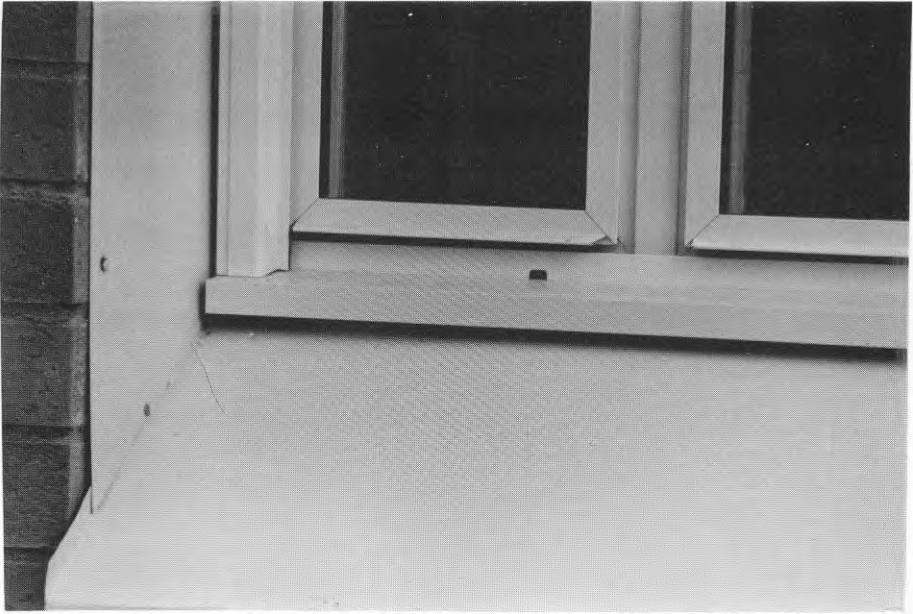
Fig B4:5 Fönster beklätt med strängpressad aluminium och ytterbågen är utbytt mot en aluminiumbåge med enkelglas.

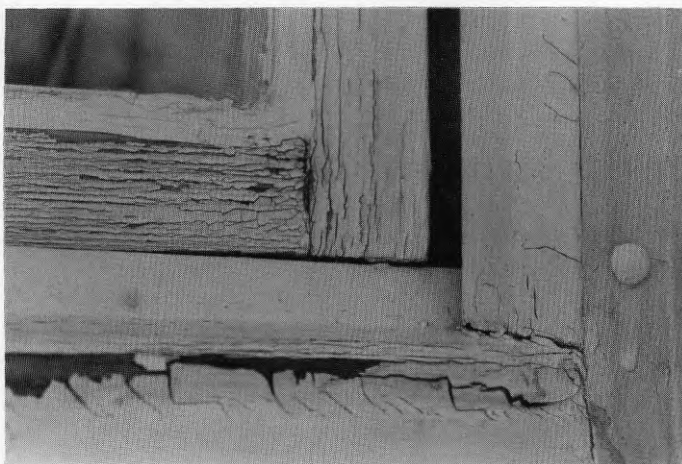
Fig B5:1 Latex + Latex

I projektet Långtidshållbarhet hos underhållsmålade fönster prövas fem färgsystem varav vi visar bilder från tre. Dessa tre bilder visar dock med stor tydlighet betydelsen av att man väljer rätt färgsystem. Det förklarar också varför alla tillfrågade i vårt projekt endast använder alkydfärger.

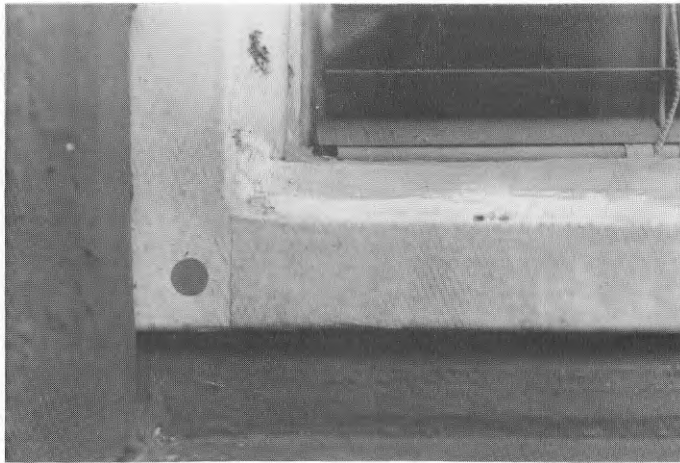
Fig B5:4 A-13 målat 1986

Detta är det äldsta A-13 behandlade fönster vi kunnat uppbringa, men som synes så är detta i mycket gott skick efter fem år. Betydligt bättre än något av de alternativ som ingår i det ovan exemplifierade hållbarhetsprovet.

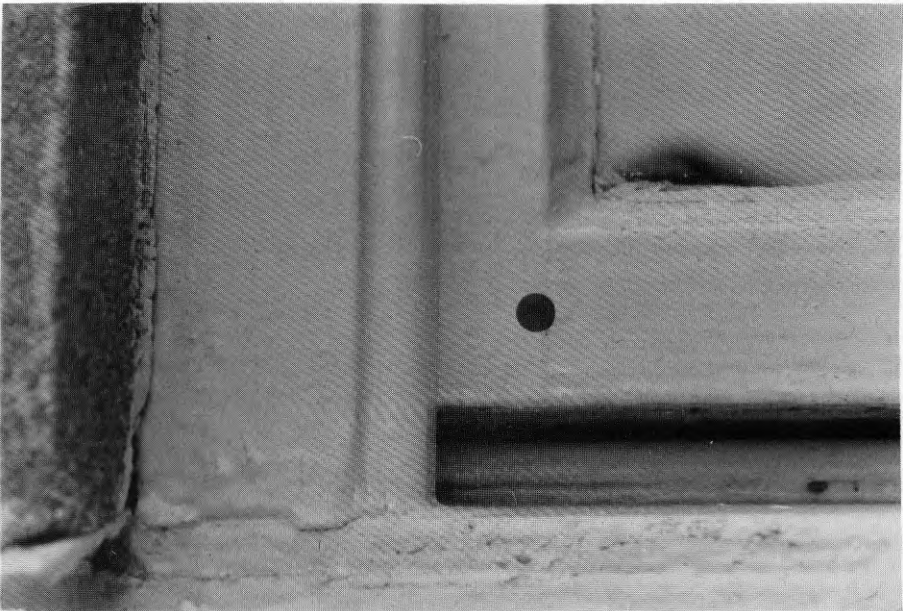
Fig B6:1 KOD: B111

Grundkvalité:	Genomsnittlig träkvalité, konstruktion och infästning.
Kittfals:	Bra
Trä:	Bra
Färg:	Bra

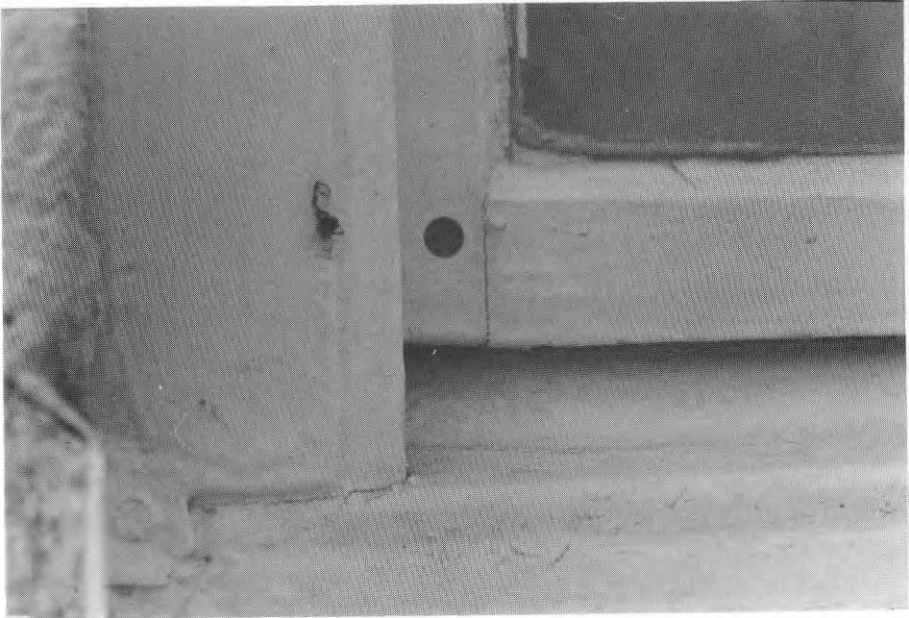
Fig B6:2 KOD: B221

Grundkvalité: Genomsnittlig träkvalité, konstruktion och infästning.  
Kittfals: Tendens (beggynnande sprickor)  
Trä: Tendens (beggynnande springor)  
Färg: Bra

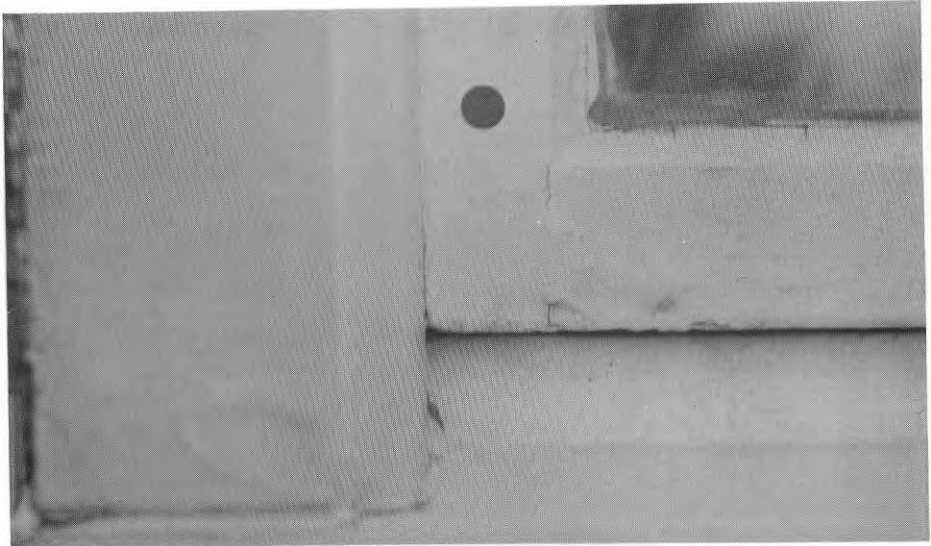
Fig B6:3 KOD: B222

Grundkvalité: Genomsnittlig träkvalité, konstruktion och infästning.  
Kittfals: Tendens (beggynnande sprickor)  
Trä: Tendens (beggynnande springor)  
Färg: Tendens (beggynnande flagning)

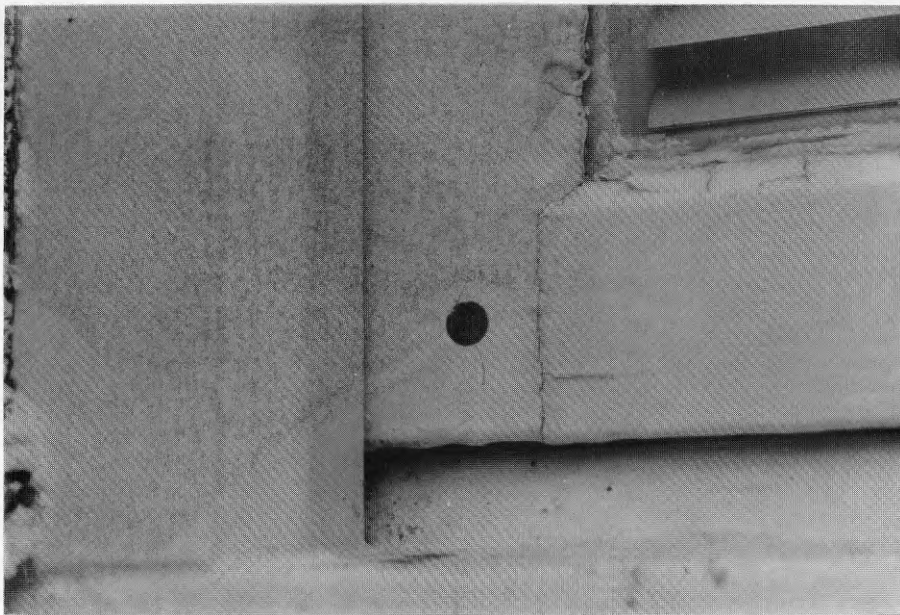
Fig B6:4 KOD: B322

Grundkvalité: Genomsnittlig träkvalité, konstruktion och infästning.

Kittfals: Markant (betydande sprickor, kittet börjar släppa)

Trä: Tendens (begynnande springor)

Färg: Tendens (begynnande flagning)

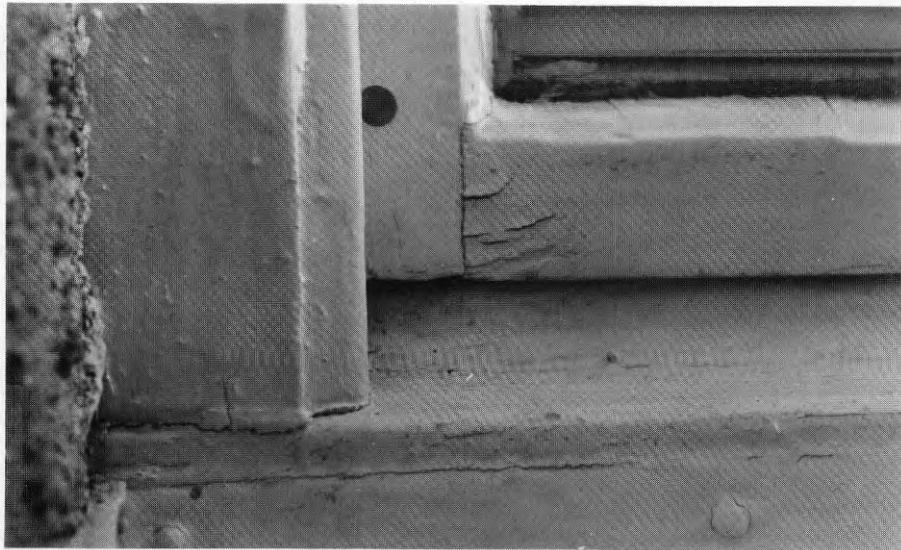
Fig B6:5 KOD: B323

Grundkvalité: Genomsnittlig träkvalité, konstruktion och infästning.

Kittfals: Markant (betydande sprickor, kittet börjar släppa)

Trä: Tendens (begynnande springor)

Färg: Markant (betydande flagning)

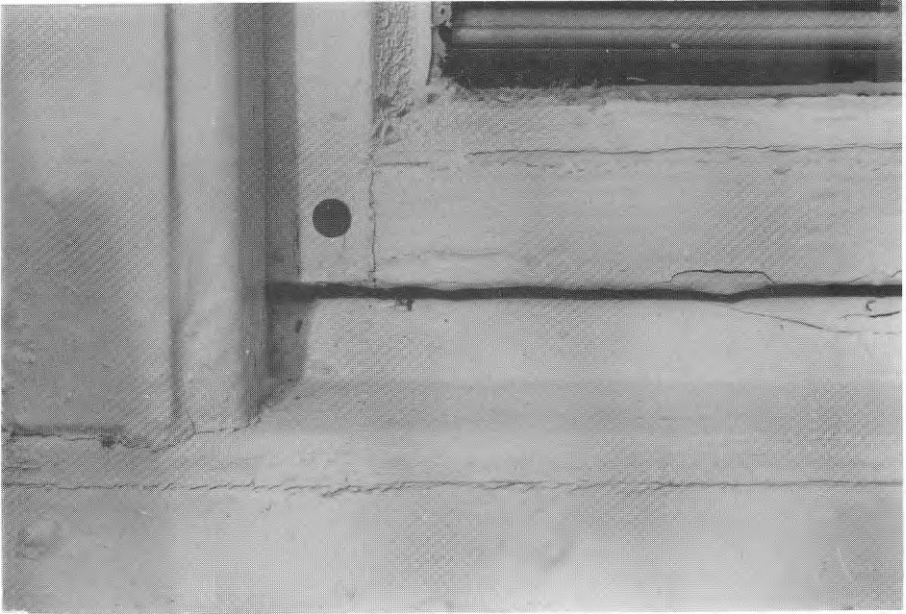
Fig B6:6 KOD: B223

Grundkvalité: Genomsnittlig träkvalité, konstruktion och infästning.  
 Kittfals: Tendens (begynnande sprickor)  
 Trä: Tendens (begynnande springor)  
 Färg: Markant (betydande flagning)

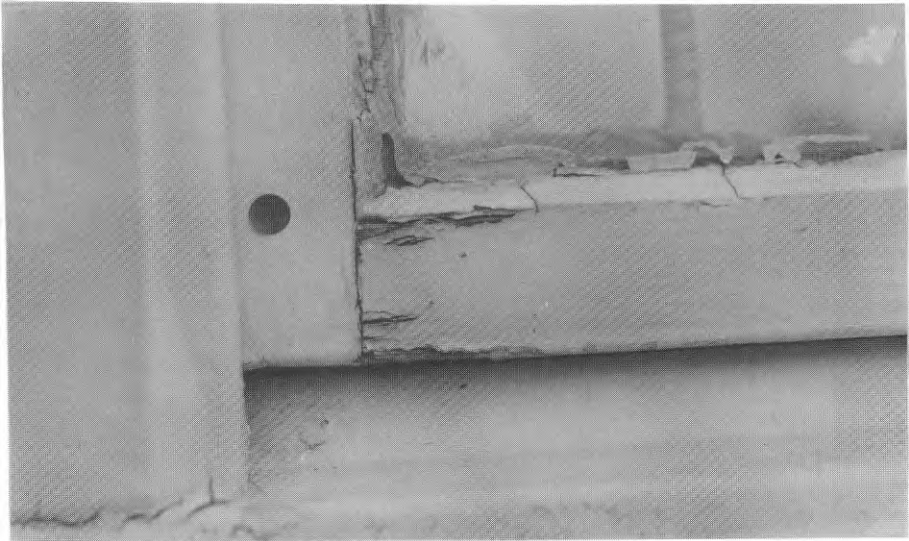
Fig B6:7 KOD: C433

Grundkvalité: Dålig träkvalité - löst snabbvuxet virke.  
 Kittfals: Kraftig (stora sprickor, kittet släpper bitvis)  
 Trä: Markant (betydande sprickor och springor)  
 Färg: Markant (betydande flagning)

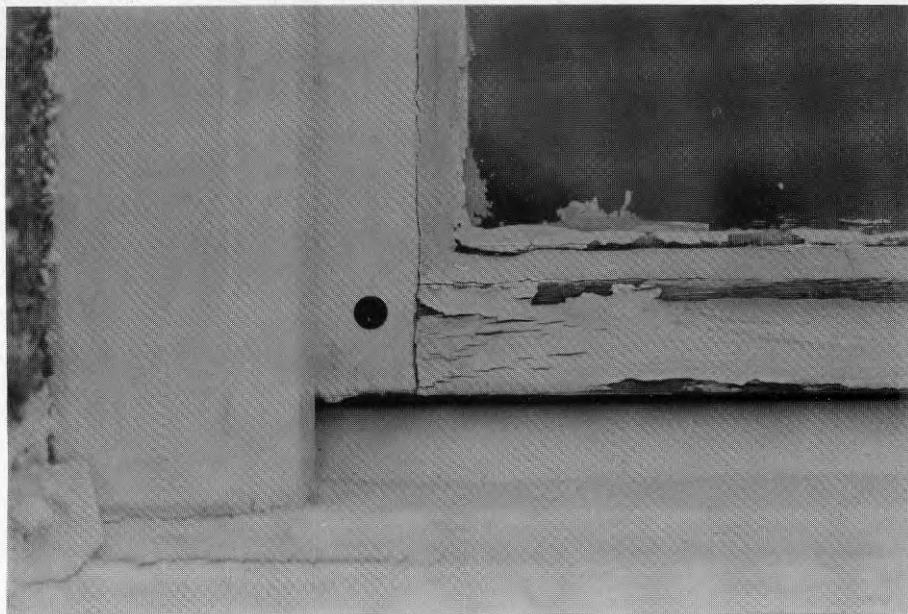
Fig B6:8 KOD: C334

Grundkvalité: Dålig träkvalité - löst snabbvuxet virke.  
Kittfals: Markant (betydande sprickor, kittet börjar släppa)  
Trä: Markant (betydande springor och springor)  
Färg: Kraftig (omfattande flagning)

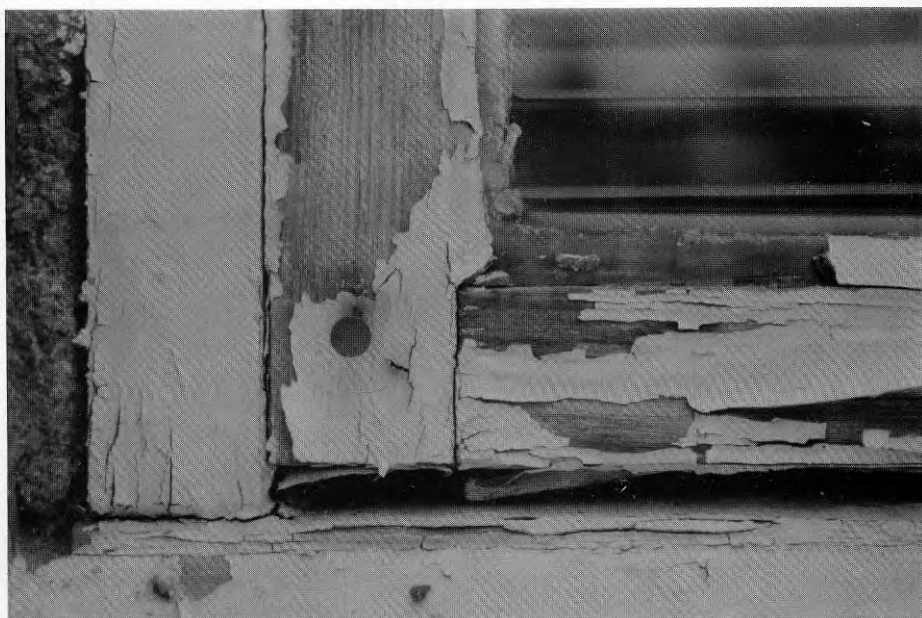
Fig B6:9 KOD: C444

Grundkvalité: Dålig träkvalité - löst snabbvuxet virke.  
Kittfals: Kraftig (stora sprickor, kittet släpper i stora bitar)  
Trä: Kraftig (stora sprickor och springor)  
Färg: Kraftig (färgen rasar av)
