# **Långtidshållbarhet hos underhållsmålade fönster**

**Resultat från jämförande undersökning  
av fem olika färgsystem**

# **Byggforskningsrådet**

R4:1992

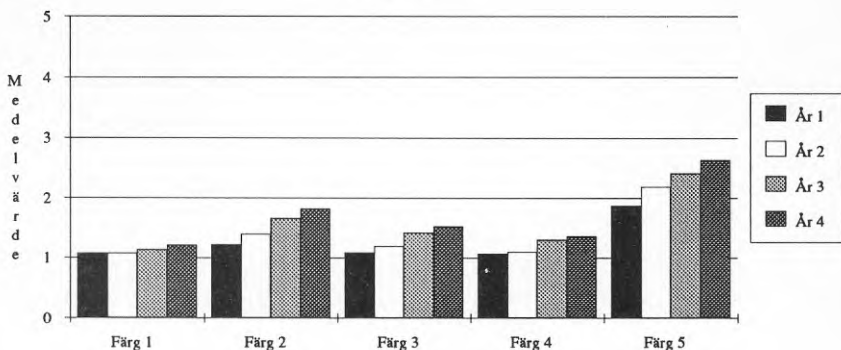
Resultaten visar att fönster målade med det rena akrylatssystemet (nr 5) har klart flest skador, i första hand i form av sprickbildning hos färgen. På vissa fönster i de mest utsatta lägena har färgen även börjat flagna.

Sprickor, båge nedre del

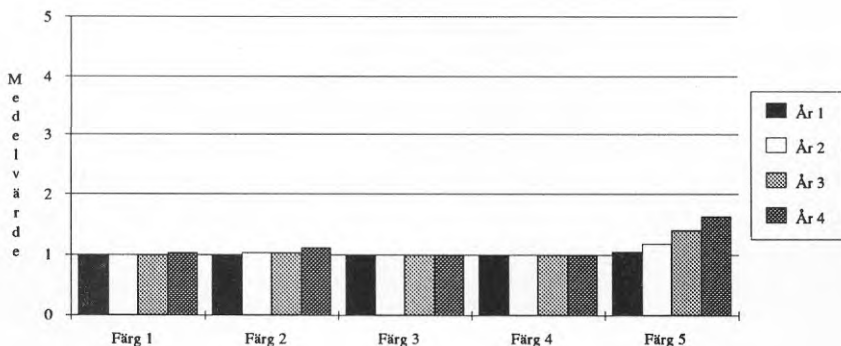
Flagning, båge nedre del

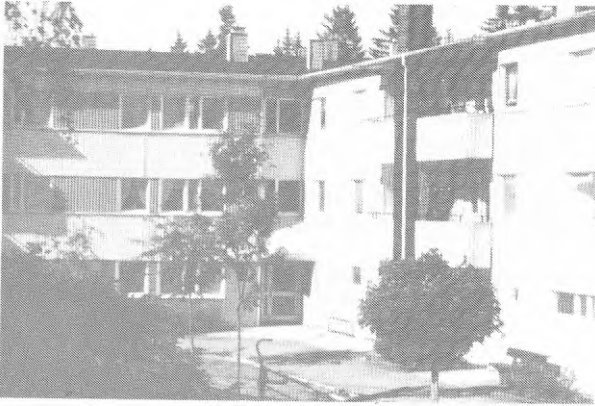
Bild 1. Referenshuset.

Det referenshus som använts i projektet är ett trevånings flerfamiljshus beläget i Dalsjöfors c:a 15 km utanför Borås. Fastigheten är byggd 1968 och är av gaveltyp där fyra trappuppgångar är vända mot sydost och tre mot sydväst. Den har totalt 149 fönster vilka tidigare målats två gånger med alkyd/oljefärg, senaste ommålning skedde 1977.

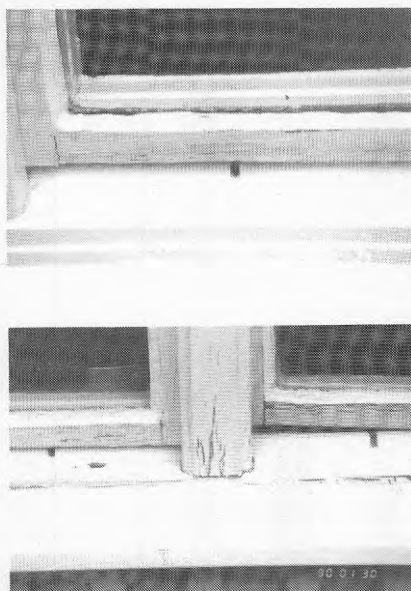
Resultaten visar att fönster målade med färgsystem 5 har klart flest skador, i första hand i form av kraftig sprickbildning hos färgen. På vissa fönster i de mest utsatta lägena har färgen även börjat flagna. Färgsystem 2 (alkydgrund + akryllatex) börjar också få skador i form av sprickor övriga färgsystem är i stort sätt intakta. Rent allmänt så förekommer den största andelen skador på fönstrens nedre del. Endast på fönster målade med färgsystem nr 5 förekommer skador på de övre delarna. Förekomsten av skador är ungefär lika stor på båge som på karm.

*Bild 4. Fönster målade med färgsystem nr 2 och nr 5 fyra år efter ommålning.*

I övrigt kan sägas att hos fönstren med de kraftigaste skadorna i ybehandlingen har sammanfogningarna i nedre delen av båge och karm börjat bli något öppna. Inga rötangrepp kunde noteras. Kittet har klarat sig mycket bra och är fortfarande helt intakt vilket säkert i hög grad bidrar till den goda konditionen hos fönstren.
