**Rapport**

**R35 :1991**

**Miljövänlig, allergikeranpassad  
barnstuga i Umeå**

**Byggskedet**

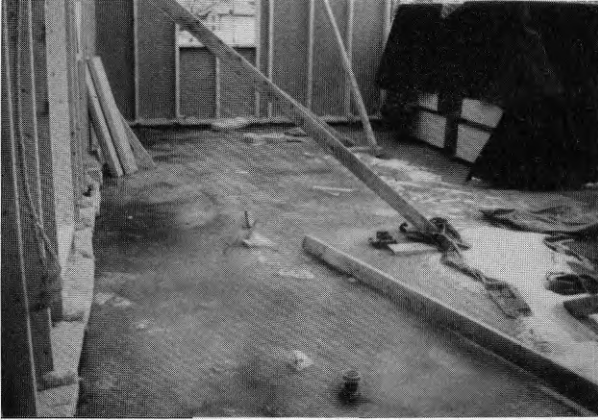
När yttertaket var på plats var hela betongplattan täckt av snö och is. Delar av snön och isen togs bort manuellt, men när sedan golvvärmen sattes på bildades sjöar av vatten på plattan. Denna fukt förlängde uttorkningstiden och var en bidragande orsak till bildandet av rimfrost i väggkonstruktionen.

FIG 33. Uppvärmning i betongplattan startades unnan snön avlägsnats

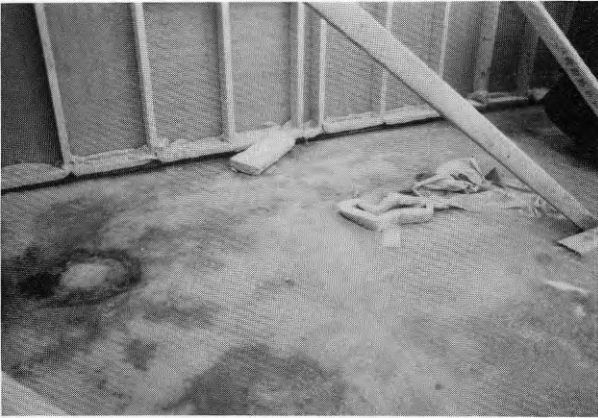
I samband med att stommarna monterades, vid årsskiftet 1989-90, inträffade ett mycket kraftigt snöfall. Snön, som till stor del var blötsnö, föll flera dygn i sträck, under kortare perioder även som regn. För att skydda träsyllarna placerades efter någon dag remsor av mineralull på syllan, mellan reglarna. Sedan syllvirket rengjorts och täckts hade det fortfarande lägre fuktkvot än 20 %. FIG 34.

FIG 34. Syllen skyddad från nederbörd med mineralull

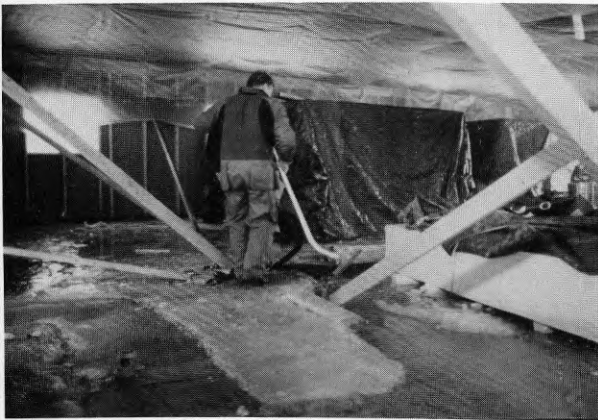
FIG 35. Fukten på betongplattan orsakade extra lång uttorkningstid.

Att grundplattan i barnstugan var täckt av is och snö när uppvärmning och uttorkning påbörjades, gjorde att uttorkningstiden blev extra lång och kostnaderna ökade. Normalt skulle knappast uttorkningstiden ha förlängts i den omfattning som här blev fallet - om den över huvud taget hade förlängts. Det var fukt-mätningarna som gav signalerna att vänta med golvläggningen. Tillverkaren av grunden anger att man kan lägga in golvmaterialen tidigare - det har aldrig hänt något. Med hänsyn till uttalandet från Statens Provningsanstalt att nedbrytningen av PVC-mattor kan ske vid 85-90 % relativ fuktighet i betongen och att man kan få mögeltillväxt på trä ner till 70 % torde just uttorkningen av betongen i grundplattorna vara en viktig faktor för att undvika sjuka hus. Indirekt betyder detta att de korta byggtider man arbetar med idag är en stor risk om man vill er-hålla ett säkert resultat. Enda möjligheten att vara på säkra sidan när det gäller fukthalten i betongen är att mäta den kontinuerligt och avpassa uttorkningen därefter.
