**R6:1991**

# **Sjuka hus blir friska?**

**Utvärdering av åtgärdsarbetet  
i kv Dalen, Enskede**

**Ingemar Samuelson**

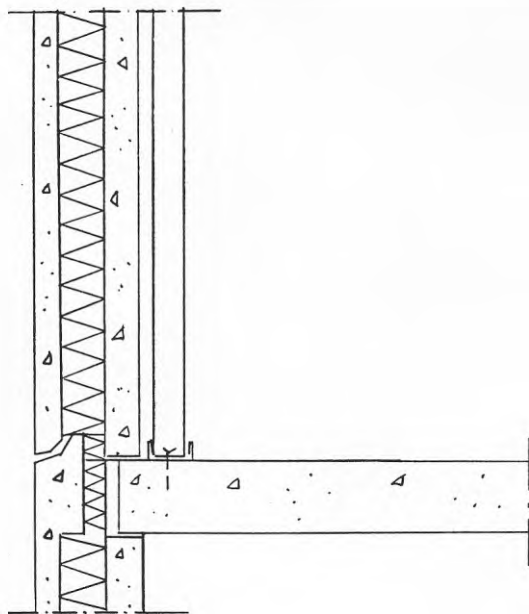
Väggelement och bjälklagsselement är sammanfogade med tätningar som vid senare mätningar visats inte fungera. Det finns många dokumenterade otätheter mellan lägenheter och i ytterväggsanslutningar. Figuren nedan visar en sektion genom yttervägg vid en bjälklagsanslutning.

Figur. Sektion genom yttervägg vid bjälklagsanslutning. Väg- och bjälklagssementen tätas mot marken. Vid sättningar eller andra rörelser i huset uppstår lätt otätheter.
