# Realkalisering av betong

Jämförelser mellan olika  
betongrenoveringsmetoder

R10:1994

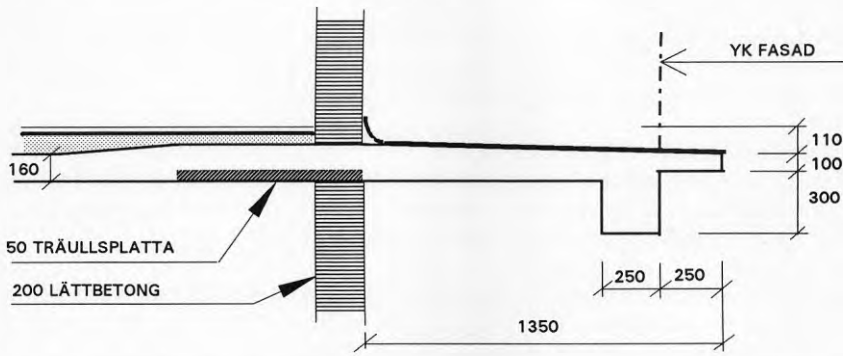
SEKTION GENOM BALKONG

Balkongerna ligger infällda i fasaden. Längs fasaden finns en bärande kantbalk och balkongplattan är en del av bjälklagsplattan.

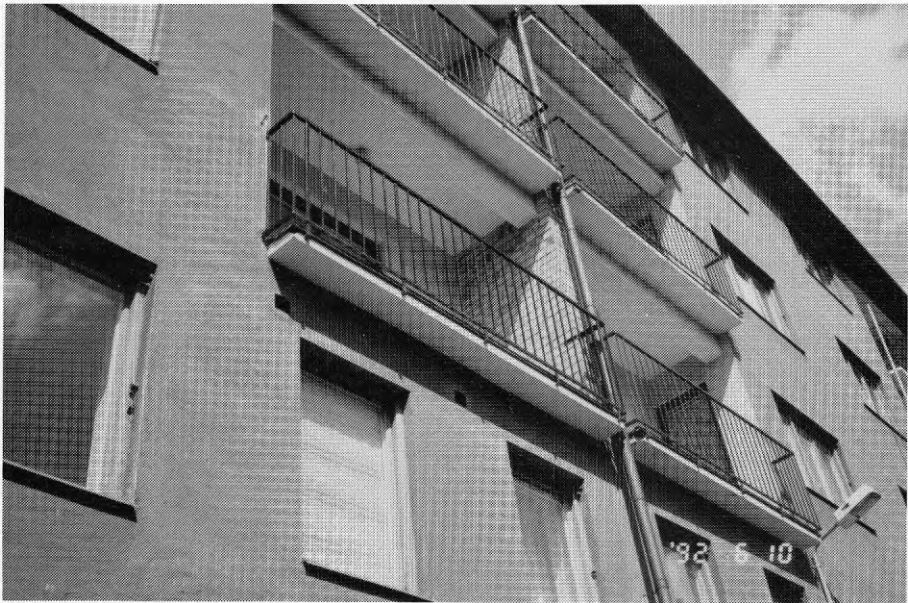
Betongen hade karboniserats till ett djup av 60 - 80 mm och på flera håll hade betong sprängts loss i stora sjok på grund av armeringskorrosion. Se utdrag av besiktningsprotokoll i bilaga 1.

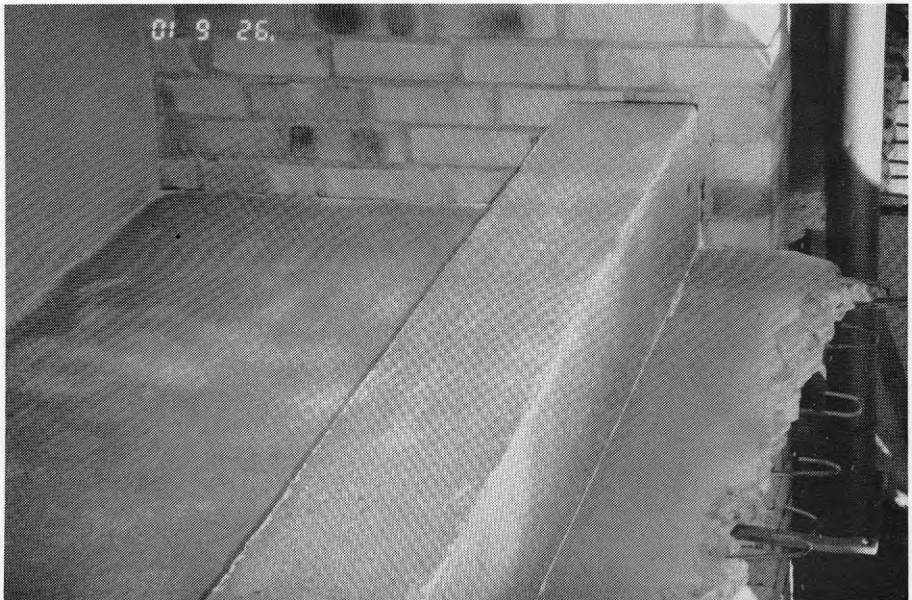
Balkongernas undersidor målades vita. I några fall inträffade det dock att färgen flagnade av. Orsaken till detta var troligen att färgen inte var tillräckligt genomsläpplig för vattenånga. Man skall betänka att stora mängder fukt har tillförts betongen under realkaliseringsprocessen och den är i det närmaste att betrakta som nygjuten betong. Det karbonatiseringsfördröjande medlet är nästan helt diffusionsöppet för vattenånga och bidrar inte till att förbättra förhållandena för målarfärgen. Båda måste även vara alkalibeständiga. Efter realkaliseringsprocessen kan ett visst överskott av natriumkarbonat tränga ut på ytan.
