Solfångares kvalitet och beständighet i Sverige

BYGGFORSKNINGSRÅDET

R15:1994

**SOLFÅNGARES KVALITET OCH
BESTÄNDIGHET I SVERIGE**

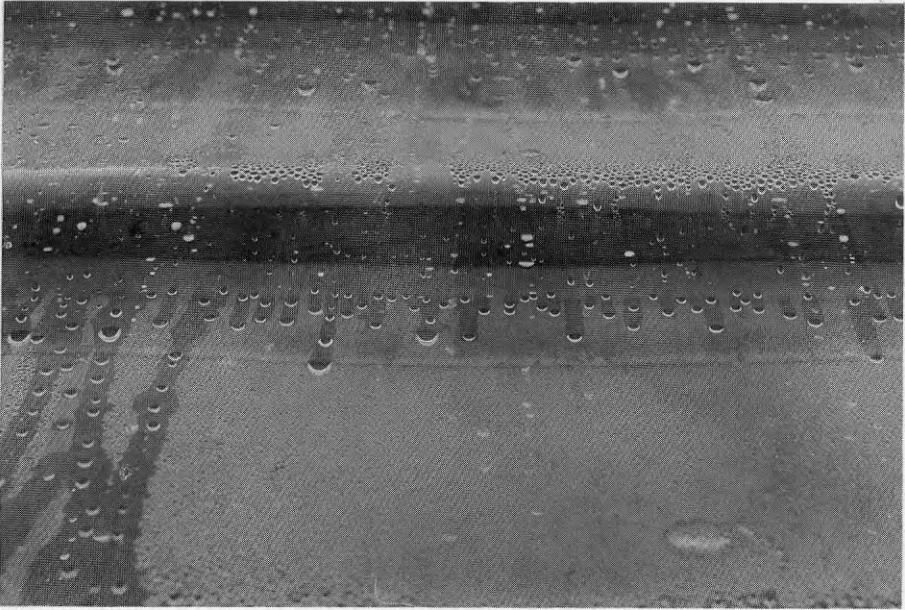
**Fotografi 1**

Särö. Takintegrerad solfångare med plasttäckskena av polymetylmetakrylat (PMMA). Omfattande kondens som blivit droppformad. Denna solfångarmodell har konvektionshinder av Teflon. Kondensen droppar ned på filmen och rinner ända ner till takrännan.

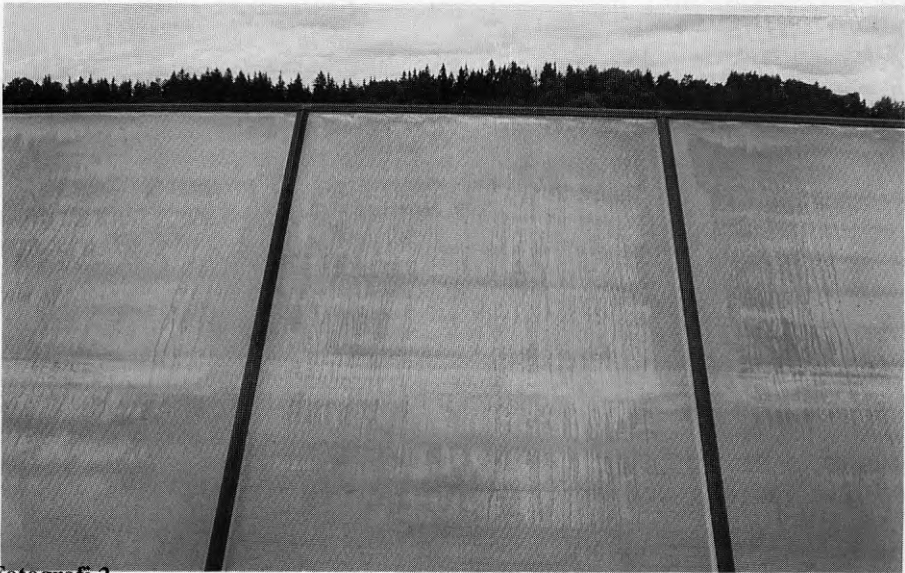
**Fotografi 2**

Nykvärn. Omfattande droppformad kondens på solfångarens alla fem glasningsenheter. I detta och liknande fall kan man misstänka att absorbatoren eller någon av dess lödda röranslutningar läcker.

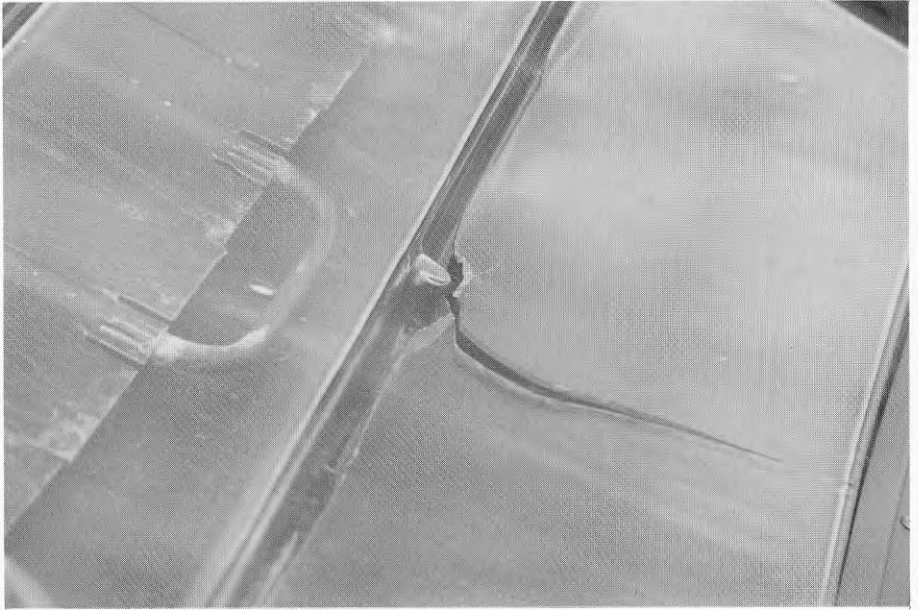
**Fotografi 3**

Fjärås. Plasttäckskena av PMMA som spruckit. Glasningsenheten ligger närmast takrännan. Förmodligen har någon trampat på täckskenan i samband med installation, service eller liknande.

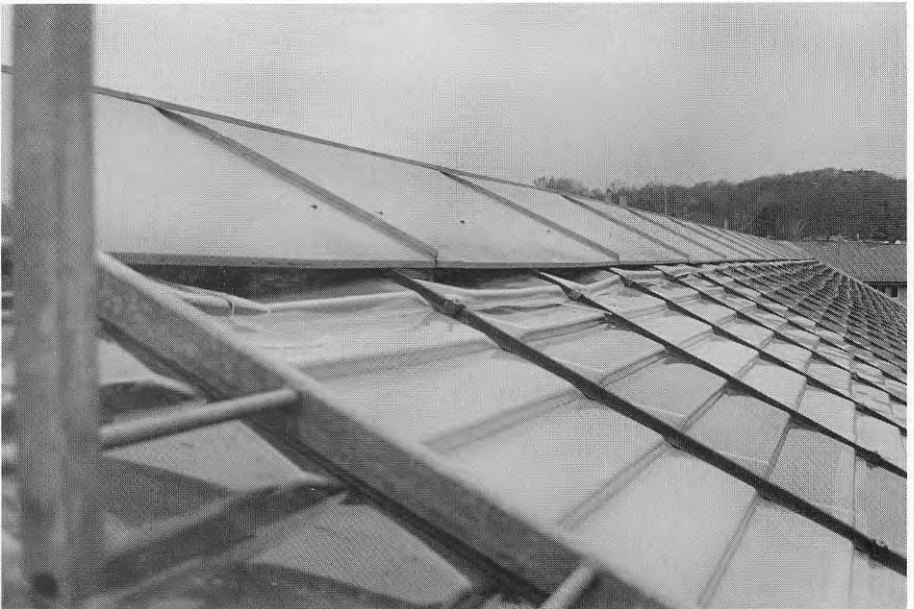
**Fotografi 4**

Kullavik. Översta delarna av PMMA-täckskenorna har mjuknat och sjunkit mot absorbatorema. Max användningstemperatur för PMMA är 70-80 °C.

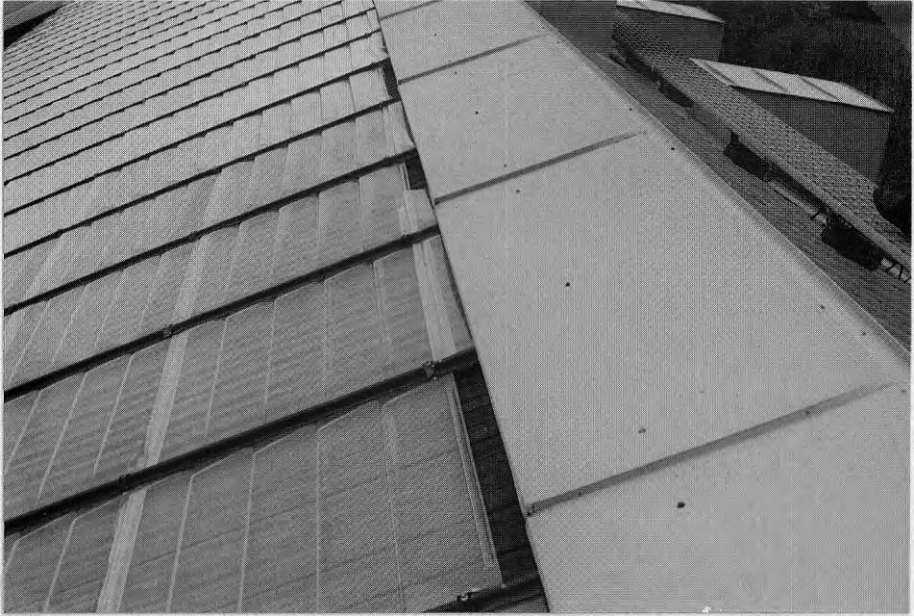
Fotografi 5

Kullavik. Plasttäcksivor av PMMA. Översta delarna är bara stumpar som lossnat eller spruckit.

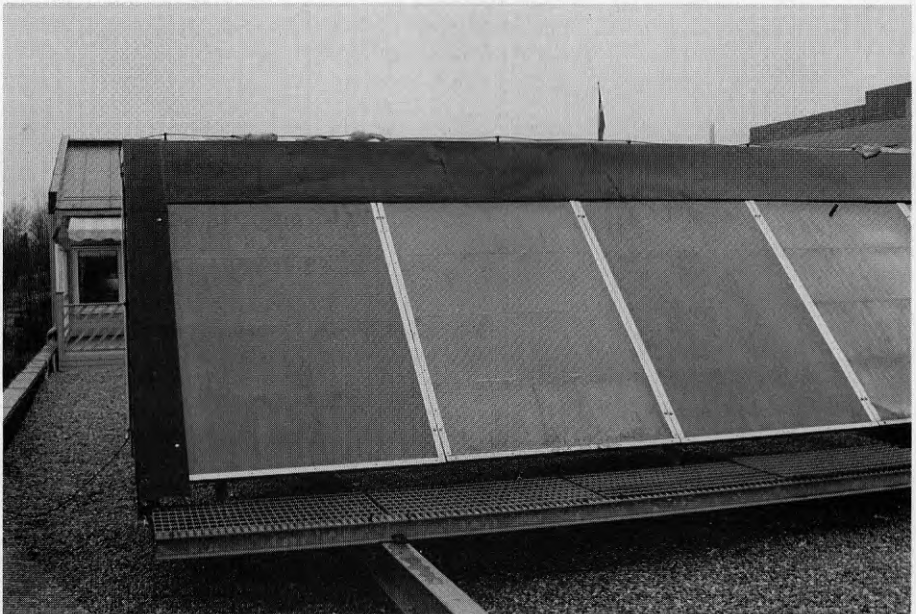
Fotografi 6

Svalebo. Täckskvivorna 1 och 3 är de ursprungliga, av glasfiberarmerad polyester (GRP), medan 2 och 4 bytts ut mot något annat material. GRP-skvivorna har gulnat ordentligt. Dessutom är de smutsiga av fastsittande oljesot m m, som fastnar bra på delvis frilagda glasfibrer ("fibre popout").

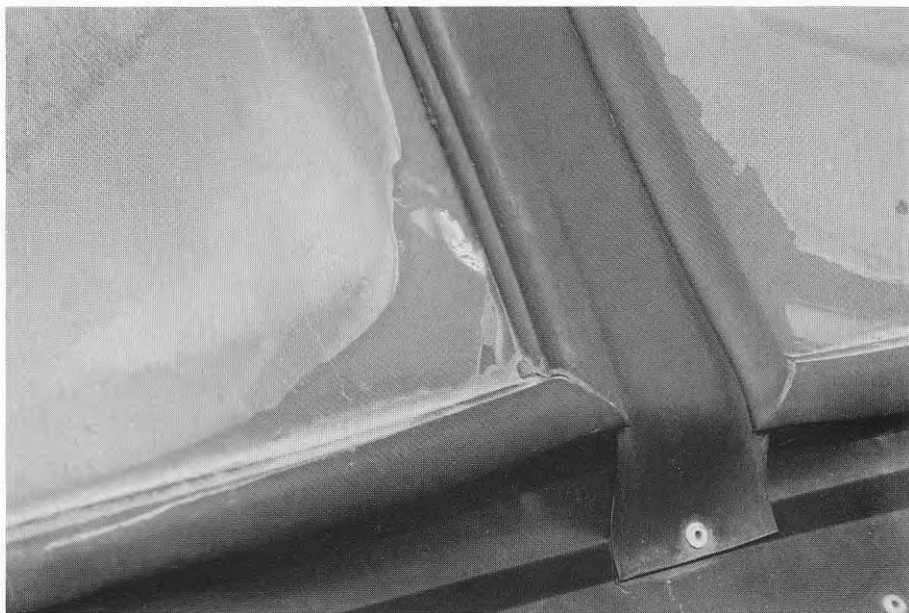
Fotografi 7

Ronneby Brunn. Solfångare Solerg A2 som är hermetiskt slutna och fyllda med kvävgas. Orsaken till den gula oljiga beläggningen på täckskivans insida är oklar. De enda organiska materialen mellan täckskiva och absorbatör är gummilister och svart färg på absorbatör. Absorbatör är helsvetsad runt om mot ramen så bakomliggande isolering är helt avskild från solfångarens framsida.

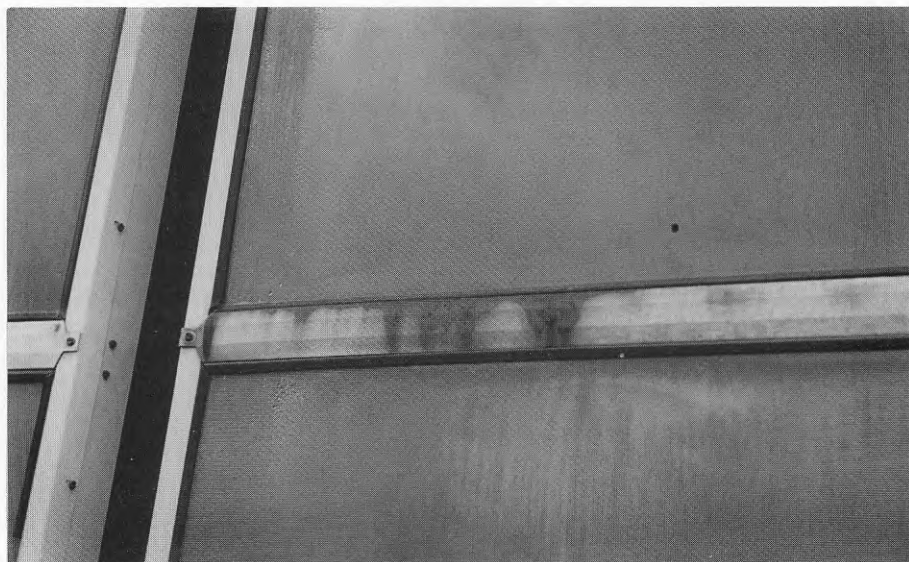
Fotografi 8

1:2 I stort sett alla skruvskallar är rostiga.

Skövde. Lister av målat förzinkat stål. Den vita färgen är i stort sett borta och underliggande zinkskikt är delvis bortfräat varför stålet har frilagts och börjat rosta.

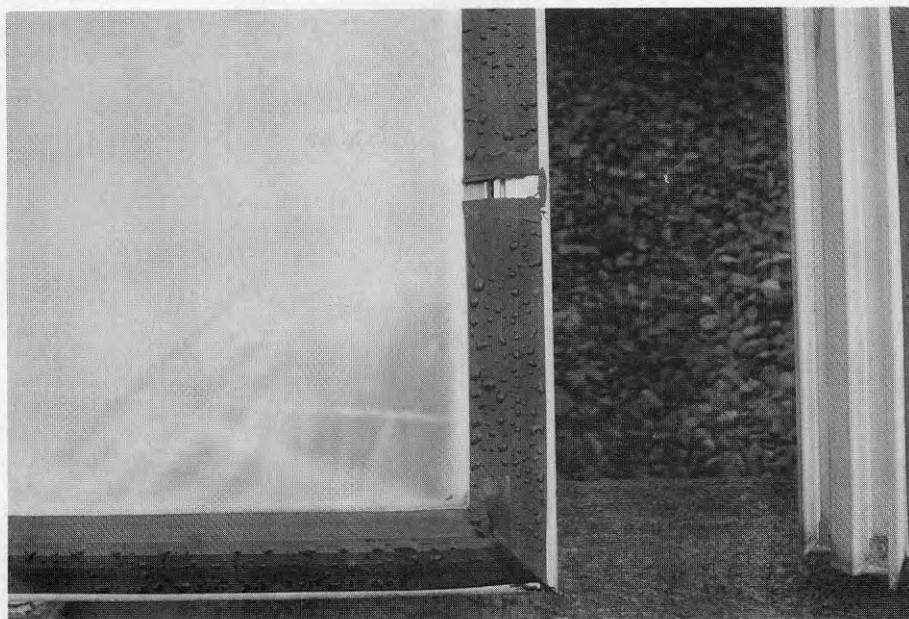
Fotografi 9
Ingelstad. Gummilist av EPDM som krympt och gått av.

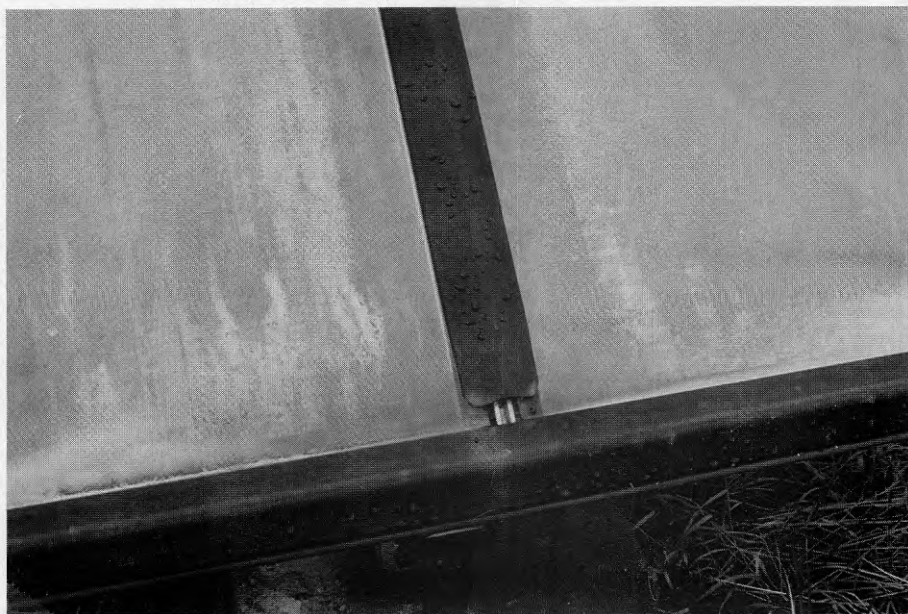
Fotografi 10
Falkenberg. Gummilist av EPDM som krympt.

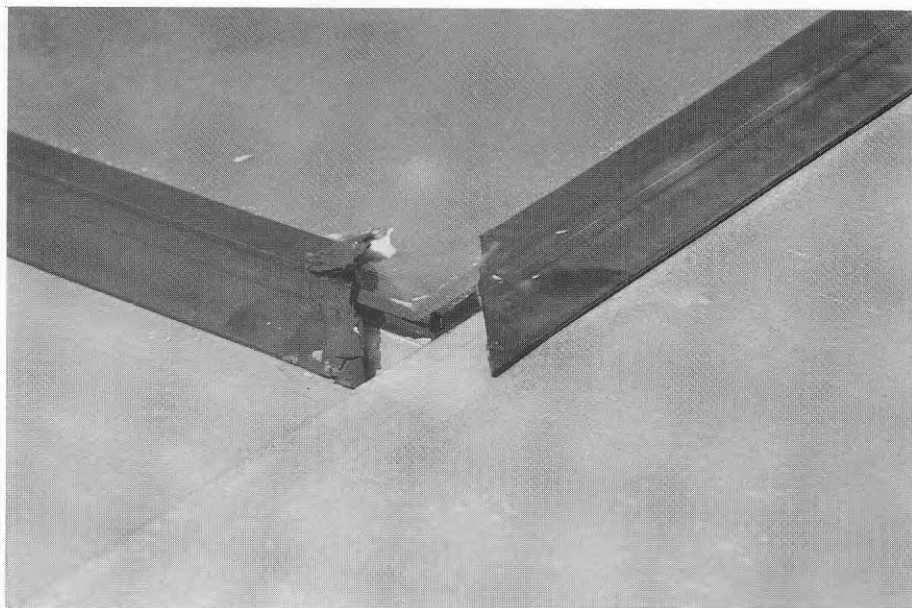
**Fotografi 11**

Strinne. Gummilister av EPDM som krympt och gått isär.

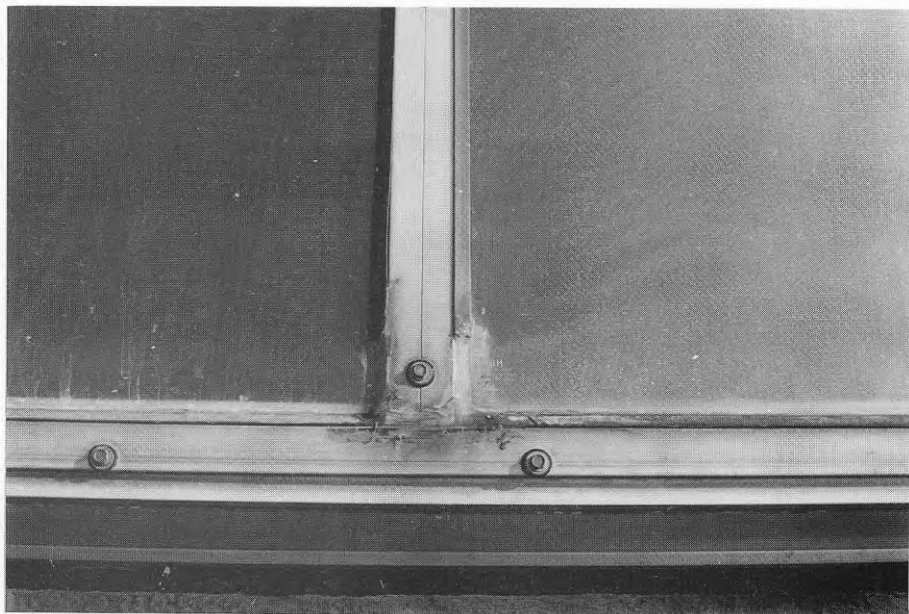
**Fotografi 12**

Lyckebo. Gummilister av EPDM som ligger under skyddande aluminiumlister. Frilagda delar av EPDM har bleknat, krympt, spruckit och gått av.

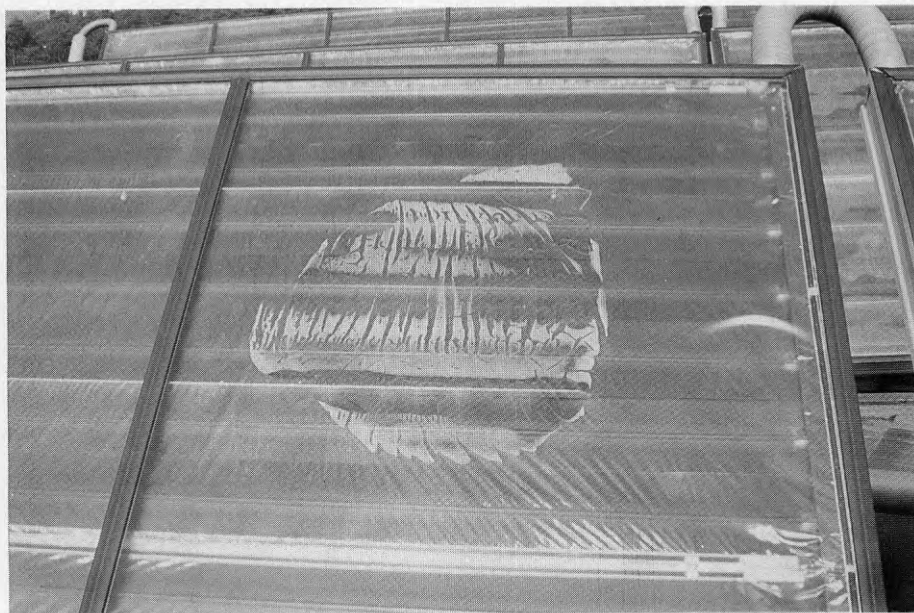
Fotografi 13

Klitterbadet, Falkenberg. Konvektionshinder av FEP-plastfilm (Teflon) som smetar mot täcksquivans insida. Orsaken är statisk elektricitet.

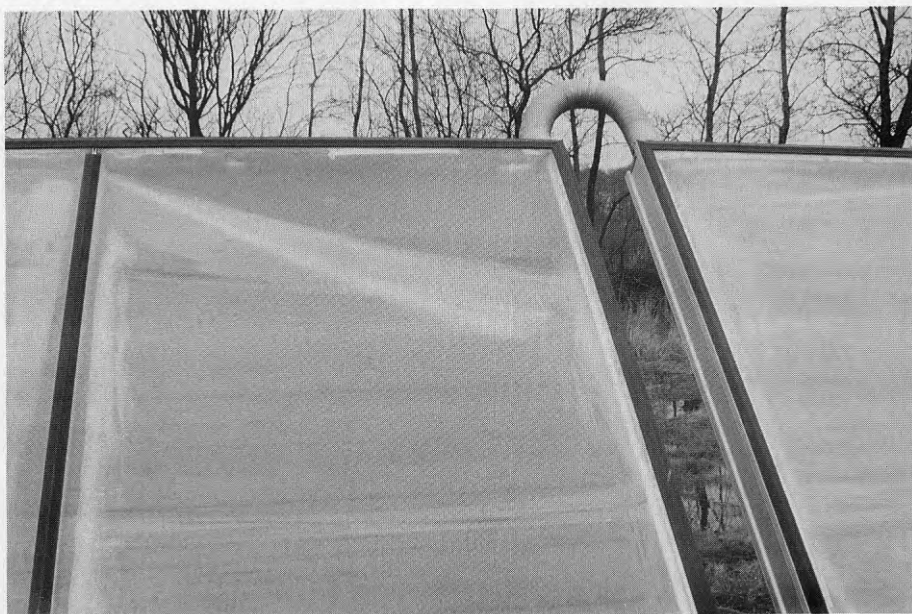
Fotografi 14

Falkenberg. Konvektionshinder som lossnat i hörn och filmen fortsätter att lossna efter kortsidan.

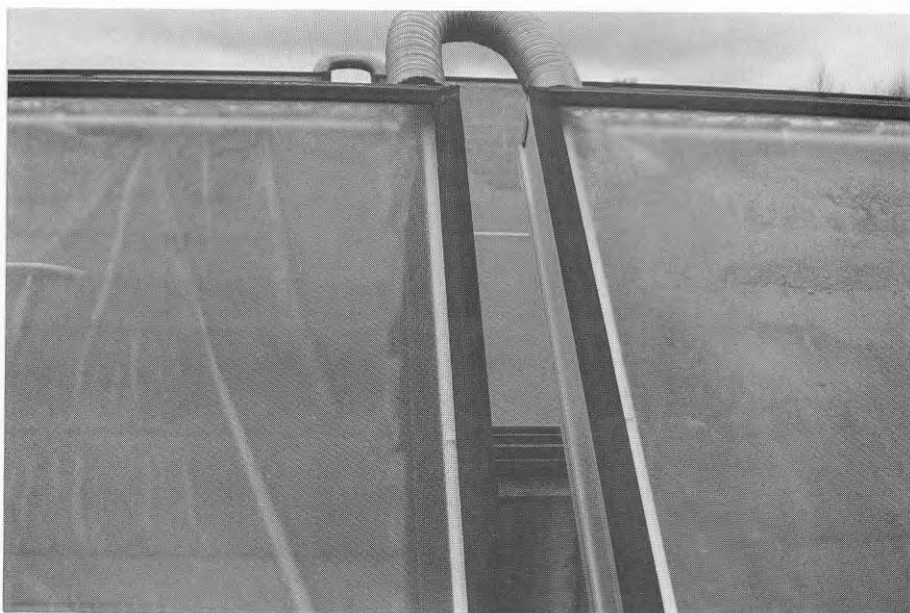
Fotografi 15

Ingelstad. Konvektionshinder som lossnat efter kortsida. Filmen har glidit ur fastspänningen och perforerande fästelement har rivit sönder filmen.

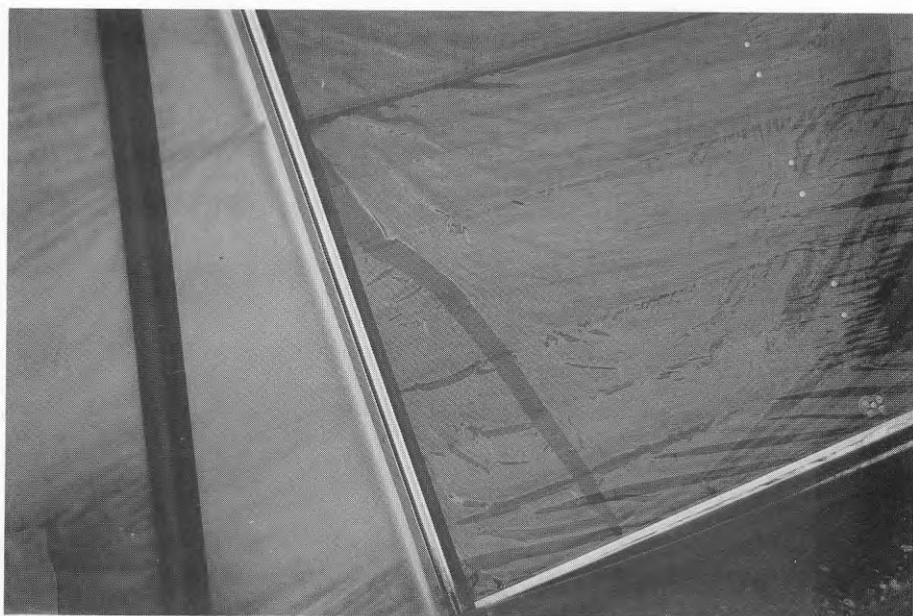
Fotografi 16

Nykvarn. Solfångare med dubbla filmer. Täcksivian och övre filmen har avlägsnats. En reva har startat efter kant p g a skada som fungerat som (brott)anvisning.

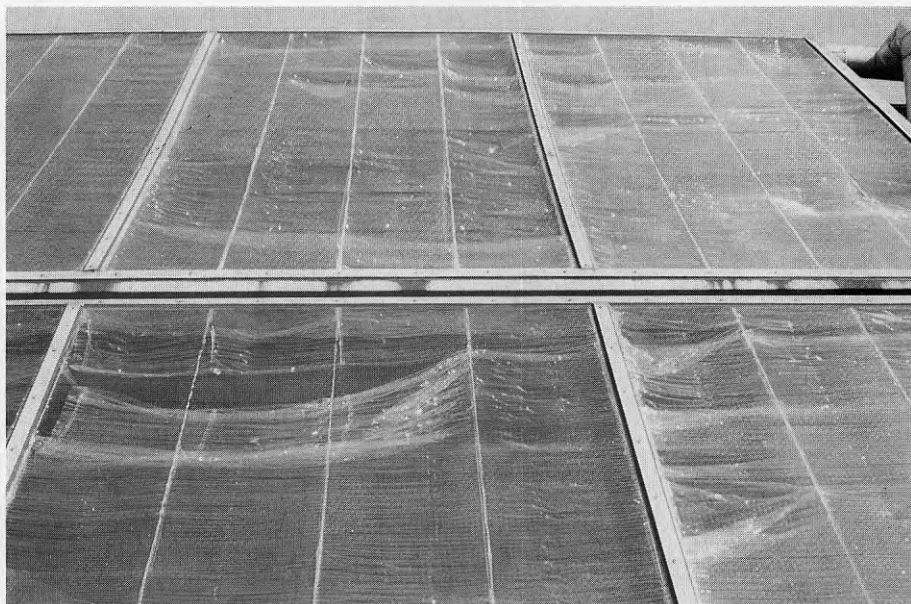
Fotografi 17

Tumba. Veckade FEP-filmer som limmats med silikonsträngar mot täckskivornas insida. Filmerna är etsade (dehalogenering) före limning, men vidhäftningen mellan film och silikon har upphört på en del ställen.

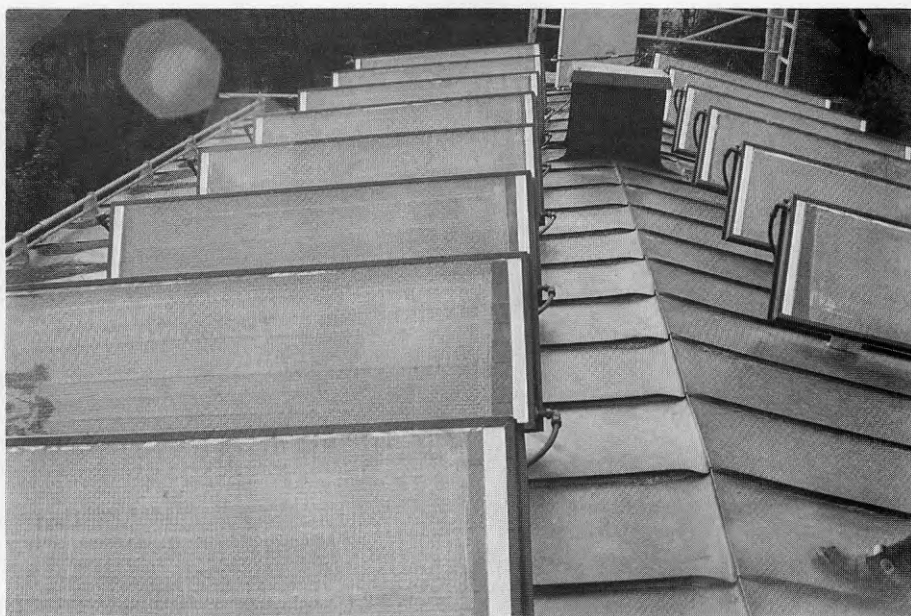
Fotografi 18

Björklinge. Transparent isolering av Isoplex (cellulosa-acetat-butyrat, CAB) som krympt. Solfångarna har stått i stagnation några år. CAB har en maximal användningstemperatur på 60-90 °C.

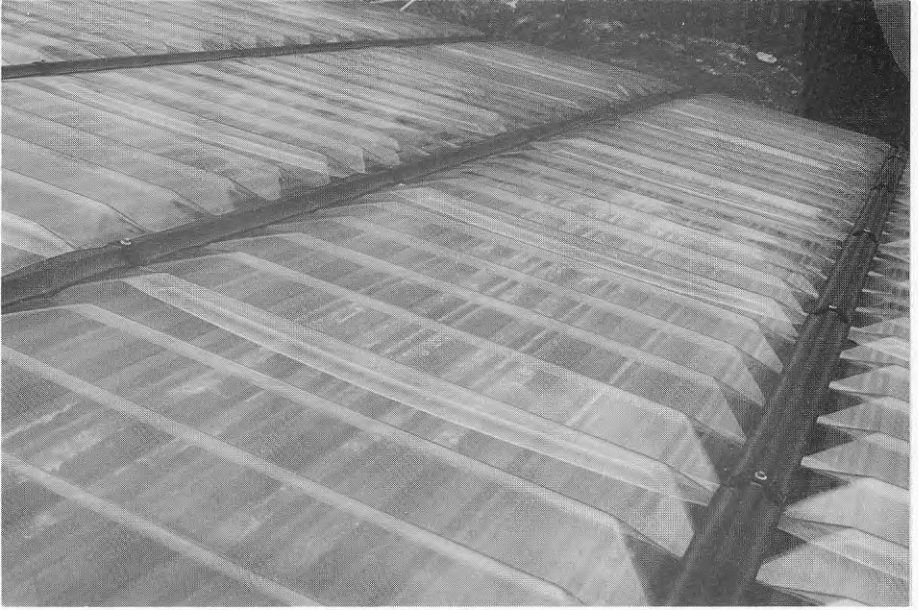
Fotografi 19

Fjärås. Rinnmärken på svartmålade aluminiumabsorbtorer. Gråvita ränder och områden som är korrosionsangripna med aluminiumoxidhydroxid som resultat.

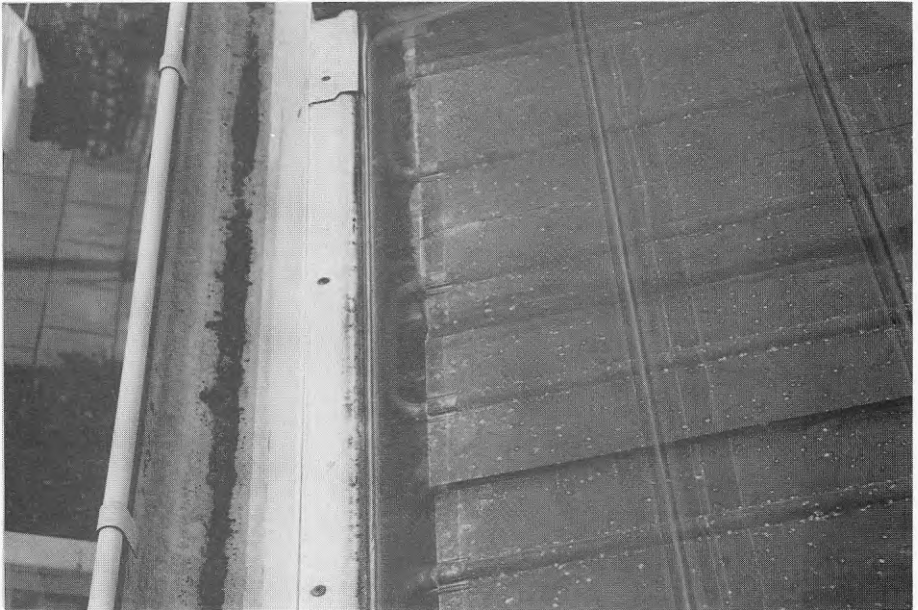
Fotografi 20

Åsa etapp 1. Korrosionsangrepp på svartmålade aluminiumabsorbtorer. Gråvita fläckar och prickar av huvudsakligen aluminiumoxidhydroxid.

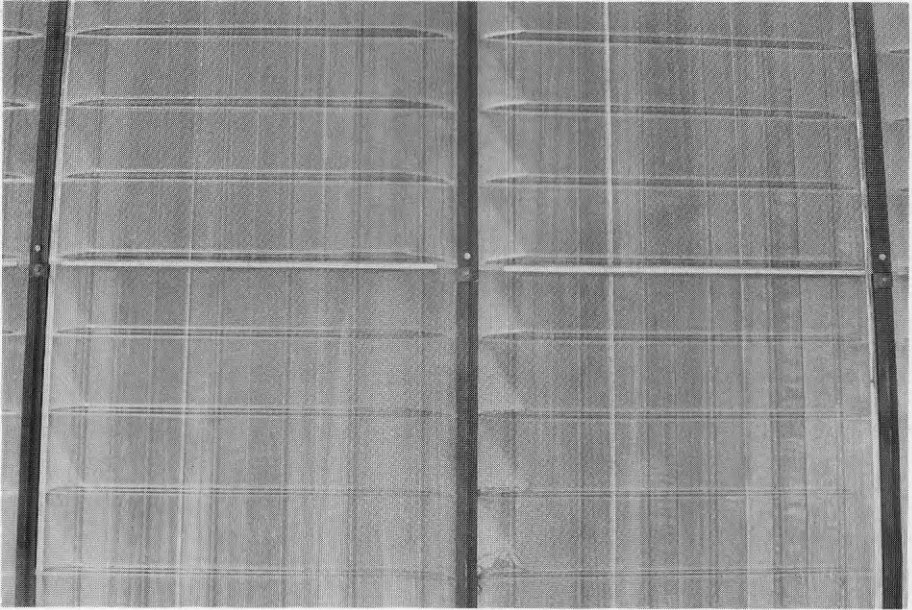
**Fotografi 21**

Kullavik. Nickelpigmenterade anodiserade aluminiumstrips med tunn och ojämn pigmentering. Dessutom rinnmärken från regnvatten som kommer in högst upp vid taknocken.

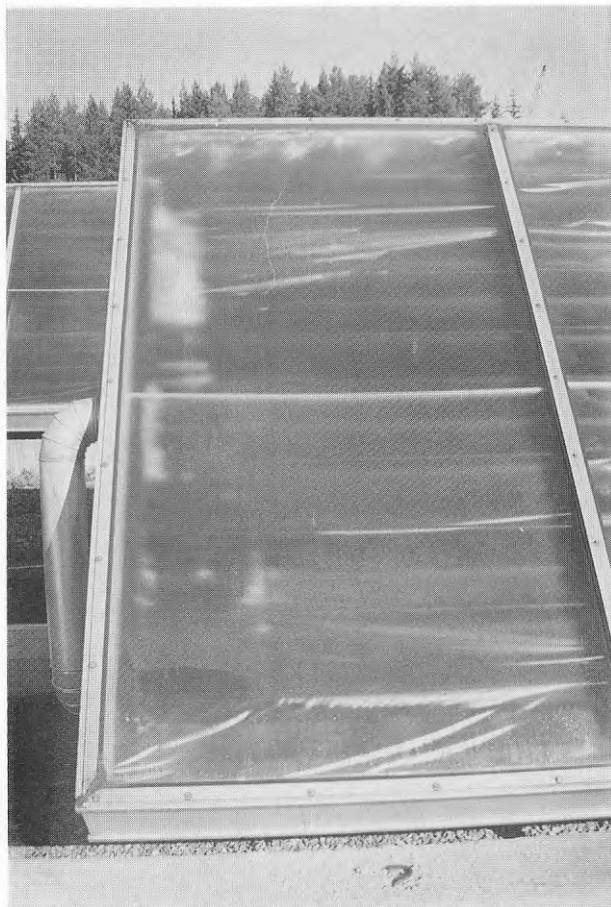
**Fotografi 22**

41:3 I 52 av 360 solfångare är stripen påtagligt korrosionsangripna och då nästan alltid vid ytterkanterna, vid och intill röranslutningarnas lödställen. Stripsen är vita till gulvita ett par dm av korrosionsprodukter, förmodligen bestående av aluminiumhydroxid. Orsaken till angreppen är sannolikt läckage i lödställena.

Lyckebo. Gulvita områden på stripsändarna vid röranslutningarna. Lyckebo hade i början ganska mycket problem med läckage i röranslutningarnas lödställen. Läckande glykol/vatten ger korrosionsangrepp på stripsen.

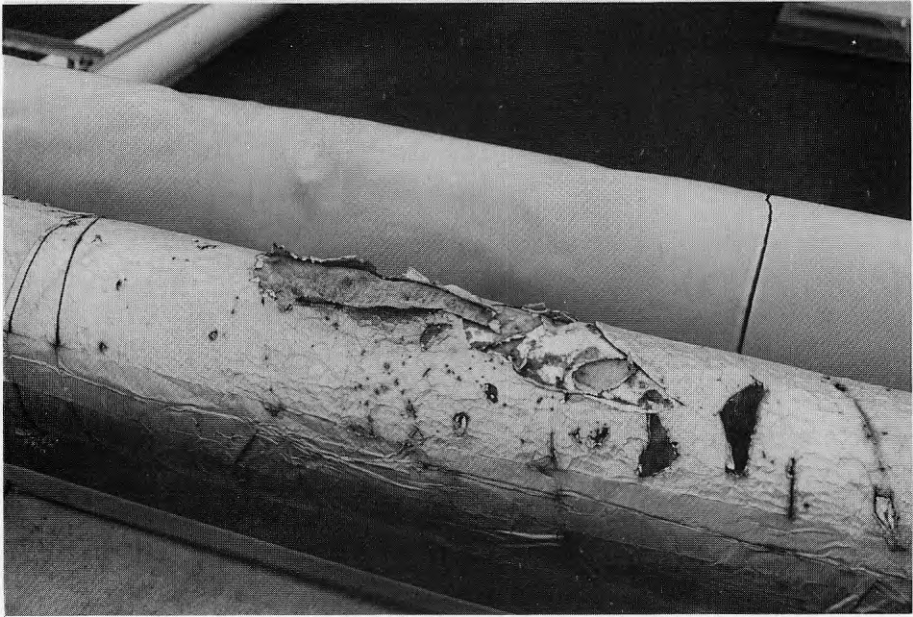
Fotografi 23

7:3 Fästjärnen som håller solfångarna fast till taket har börjat rosta. Isoleringen på kulvertar delvis uppäten av fåglar. Wellpapprensor utefter kanterna inuti solfångarna (syns genom täcksdivan) har lossnat i vissa fall.

Skövdebadet. Oskyddad kulvertisolering som skadats av bl a fåglar.

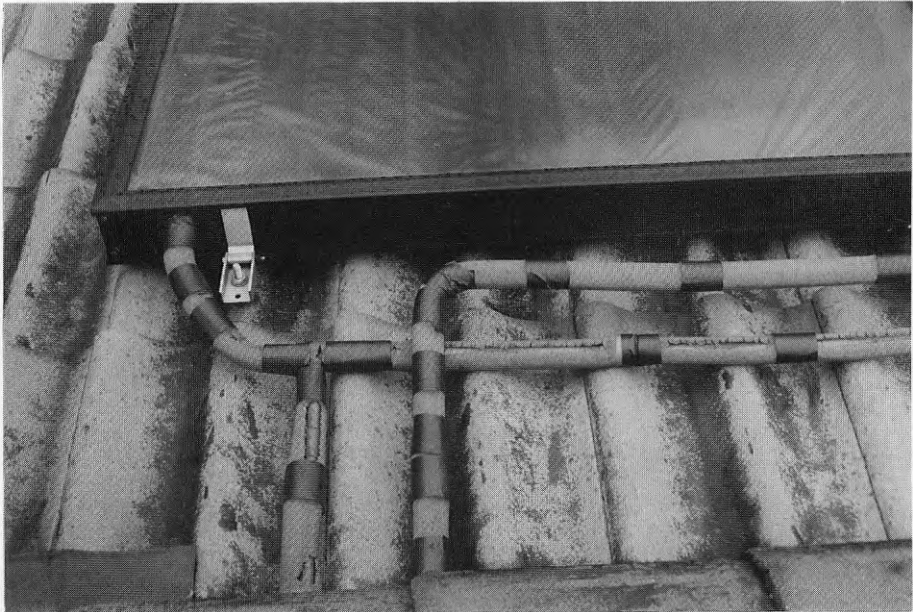
Fotografi 24

Hamburgsund. Tunn Armaflexisolering som smält.

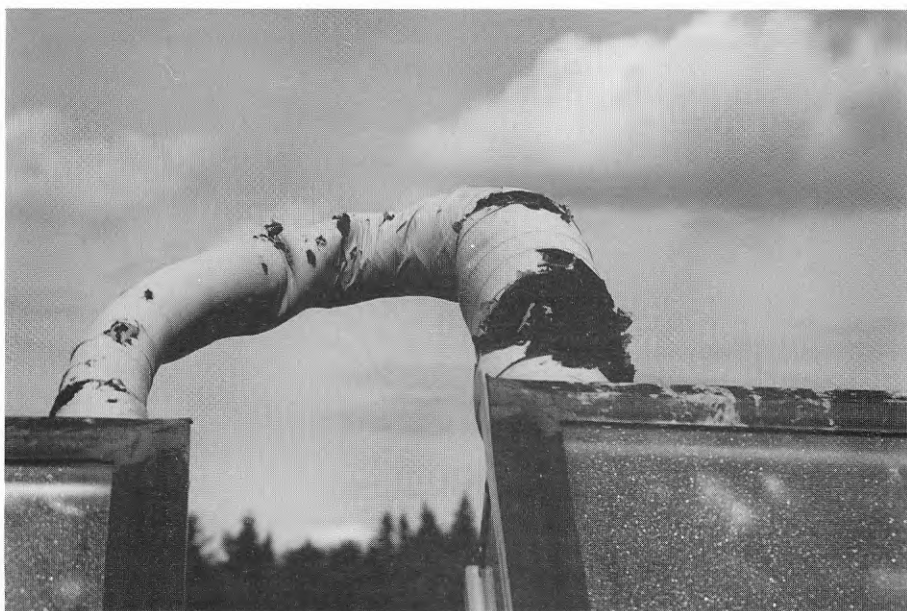
Fotografi 25

Nykvam. Plastplåt och isolering som angripits av fåglar.

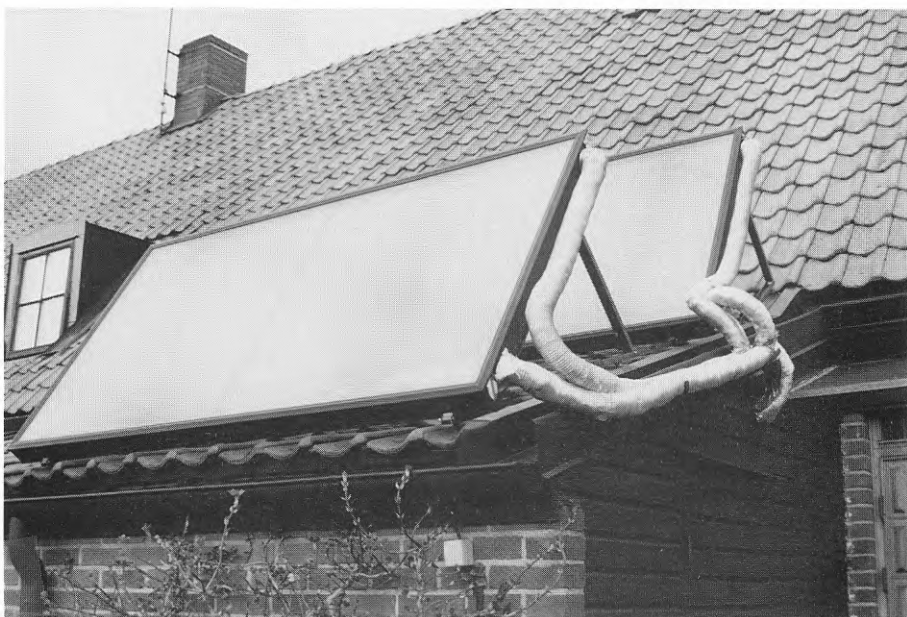
Fotografi 26

Kärleken, Halmstad. Effektiv men knappast diskret isolering.

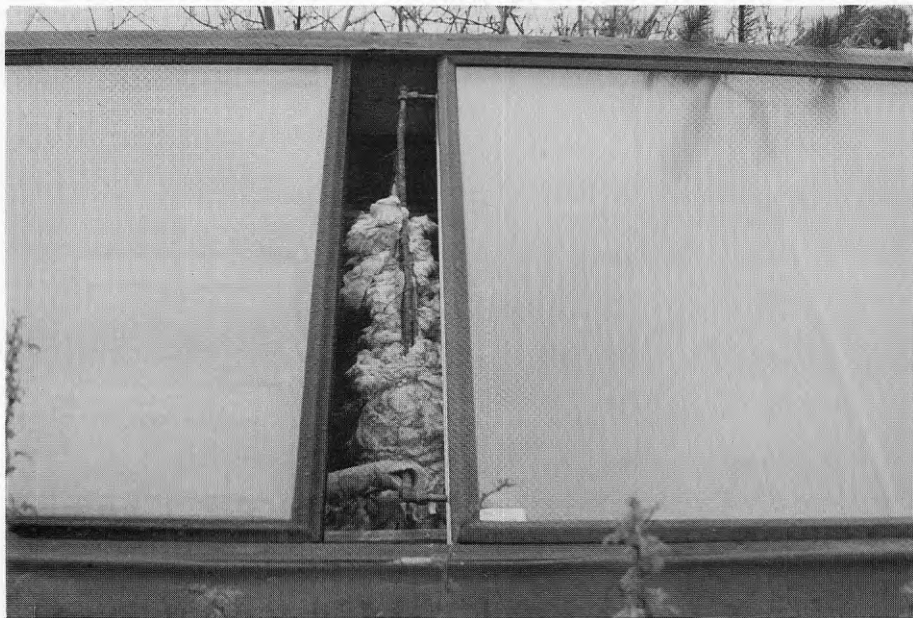
Fotografi 27
Hamburgsund. Isolering som kollapsat.

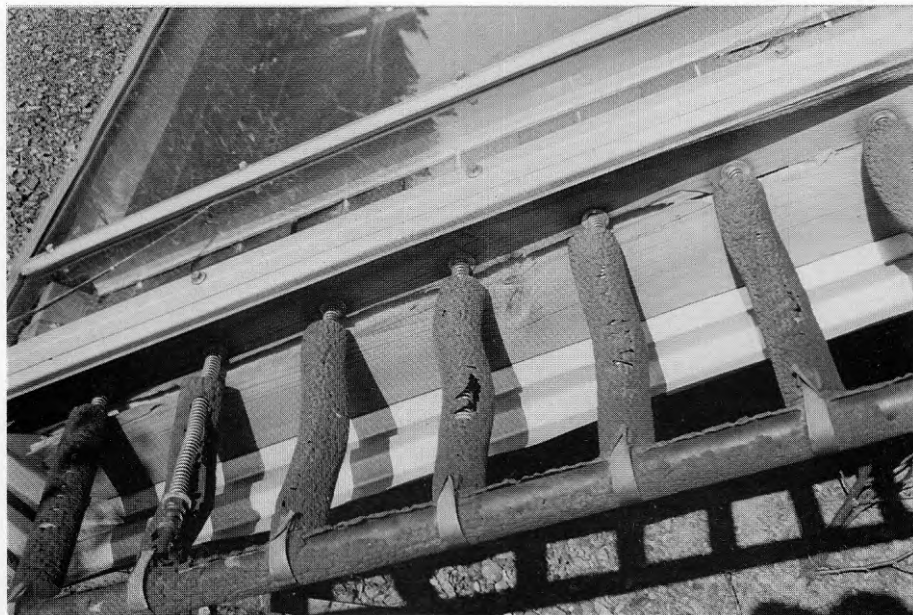
Fotografi 28
Tumba. Armaflexisolering som exponerats för väder och vind några år.
