Sjöofficershatt och dess hattask

En föremålsstudie

Uppsats för avläggande av filosofie kandidatexamen i
Kulturvård, Konservatorprogrammet

Sjöofficershatt och dess hattask
En undersökande föremålsstudie om dess tillstånd och framtida
bevaring

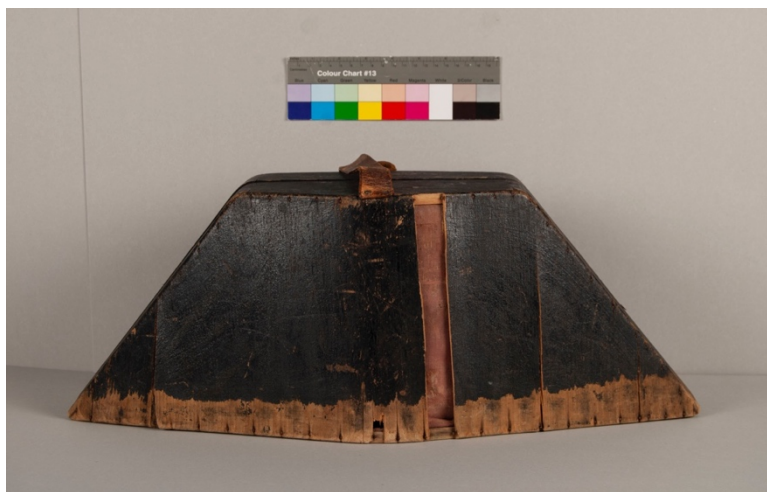
Figur 15: Hattens andra långsida där det finns ett stort hål.

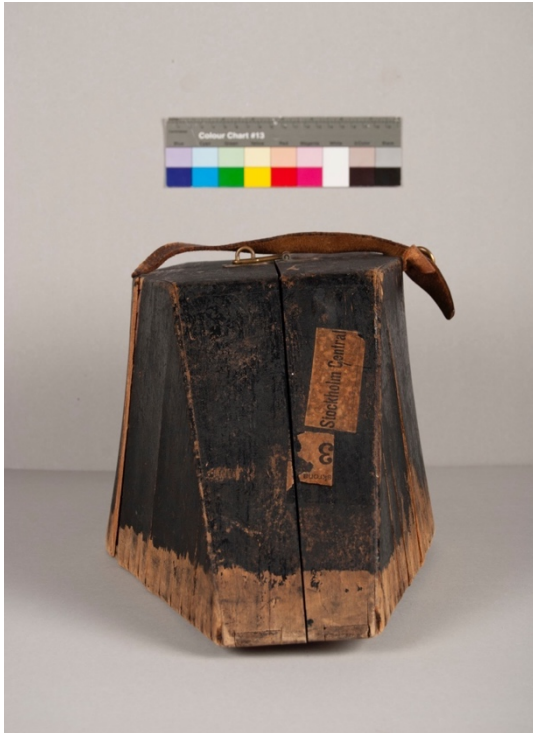
Figur 17: Kortsidan av hattasken där det finns klisterlappar.

Klistermärkena kan fästas genom att de fuktas med en lokal luftfuktare så att de tillfälligt blir mer elastiska och inte går sönder om de böjs. Därefter fästes de mot träytan med stärkelseklistor från vete eller ris.

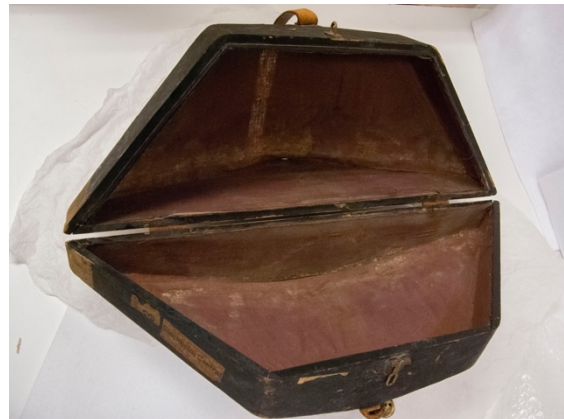
Insidan är fodrad med violett tyg som antagligen har limmats fast i träet. Tyget är mycket smutsigt och är på vissa ställen mer brunt eller grått. Det finns totalt fyra stycken hela tygbitar: två till sidorna och två i botten, men kanterna är inte fällade. Nära kanterna/hörnen har tyget viss vit missfärgning.

Figur 19: Foto av hattasken som öppnats och insidan kan ses.

Det lila fodret på insidan av asken har flera olika skador. På vissa ställen sitter det fast i träet men på andra sidan har det lossnat och deformerats. Längs med kanterna finns ljusa missfärgningar som inte fluorescerade vid belysning med UV-ljus. Eftersom dessa missfärgningar matchar områdesmässigt med skadorna på träet går det att anta att dessa beror på fukt. Fukt binder nämligen till sig damm och partiklar i luften, som sedan fäster vid textilens tredimensionella yta. Detta orsakar missfärgningar som kan se gråaktiga, bruna eller gula ut. Det är också där som det mesta av tyget har lossnat. Det finns också grå och brunaktig smuts och damm utspritt över resten av insidan. Eftersom bomullsfiber också är spiralformade ger detta också en större kontaktyta för partiklar att fästa vid (Tímár-Balázsy & Eastop 1998, ss. 158–160). Längs med överkanten nära öppningen har tyget blivit lite svart vilket skulle kunna bero på att pigment från askens färg har lösts upp och färgat tyget. Det går tydligt att se var det är limmat, och där lim inte finns närvarande finns också färre missfärgningar, vilket skulle kunna bero på att det finns skadliga ämnen i limmet eller att smuts har bundit sig till limmet när det blivit fuktigt. Förutom smuts och missfärgningar finns också strukturella skador på tyget, såsom lösa trådar och hål. Kanterna på tygbitarna är nämligen inte fällade, och då har trådar lossnat ur väven och sticker nu ut från denna. Tyget har också några små hål, fyra stycken på ena sidan och ett på andra.

Rengöring är en irreversibel process, som visserligen kan vara nödvändig, då smuts och damm binder fukt och kan leda till skador på materialet. Dessutom kan det störa det estetiska uttrycket i ett föremål. Däremot kan smuts innehålla en del värdefull information och kan utgöra en del av föremålets historia, så som blodfläckar, smuts som tillkommit genom regelbunden användning, eller mineraler i smutsen som kan användas för att datera föremålet (Eastop & Brooks 1996). I fallet med hattaskens foder är det så smutsigt att det kan ha negativa effekter på tyget om det lämnas orengjort. Om det stämmer att smutsen tillkommit i efterhand på grund av undermålig förvaring i en fuktig miljö har det heller inget historiskt värde från tiden då den fortfarande användes. Därför bör en rengöring av hattaskens foder kunna utföras.

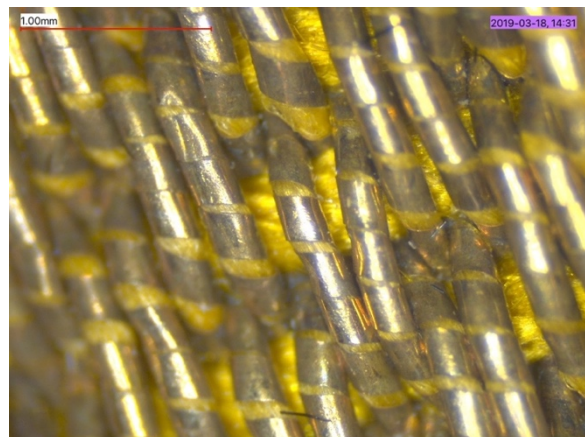
Figur 20: Mikroskopbild av förgyllda silkestrådar på hattens guldband.

På de övre och nedre delarna av den gula rosetten saknas lite av de översta trådarna i väven, vilket gör att bara de undre vita trådarna syns. Yttersta skiktet på de förgyllda silkestrådarna har på vissa ställen skavts bort (fig. 20). Knappen har lite grön oxidation (fig. 21).

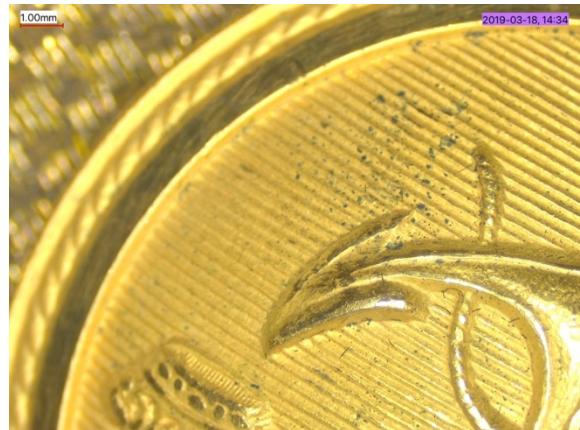
Figur 21: Mikroskopbild av mässingsknappen på hattens rosettdekoratation. Små gröna fläckar kan ses.

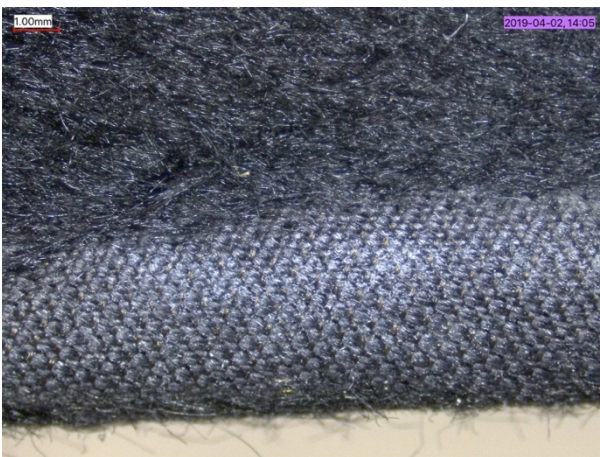
Fälben på ovansidan är i gott skick. Tyget på hattens sidor är inte lika slätt, dvs luggen på fälben är mer slitna. På undersidan av hatten har silkesfibrerna i fälben lossnat från väven under, detta kan ses längs hela kanten (fig. 22 & 23). Ripsbanden är också i gott skick, men saknar trådar på vissa ställen. Däremot faller tyget små fibrer vid beröring.

Figur 22: Mikroskopbild av fälben på undersidan av hattens brätte. Här syns väven igenom då luggen har skavts bort.

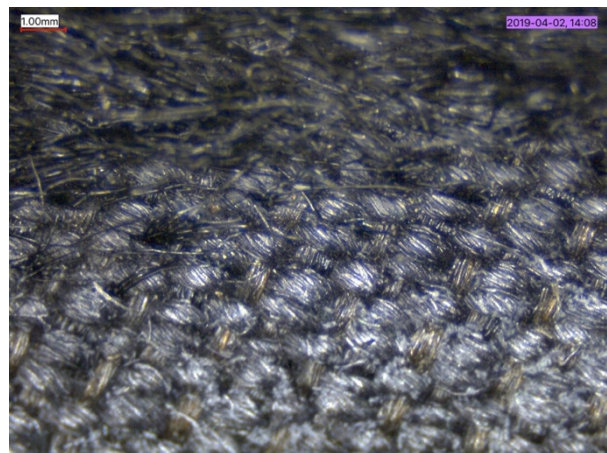
Figur 23: Samma område som fig. 22.

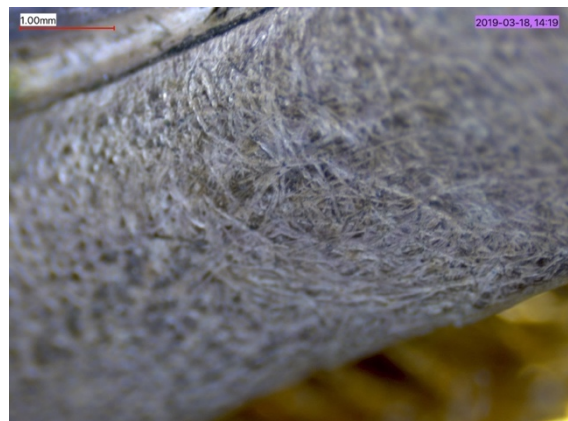
På den dekoration som har ett artilleriemblem syns ingen korrosion på själva emblemet, men i mikroskop syns att ytan är ojämn (fig. 24). Om detta är en skada eller inte är oklart. På den andra gulddekorationen där emblemet saknas finns rester av ljusa trådar som sticker upp, troligtvis har dessa använts för att hålla fast ytterligare ett emblem. Båda gulddekorationerna har lite mörk korrosion på vissa områden, och i mikroskop syns också att vid vissa områden har det yttersta skiktet lossnat (fig. 25).

Figur 24: Mikroskopbild av artilleriemblemets yta.

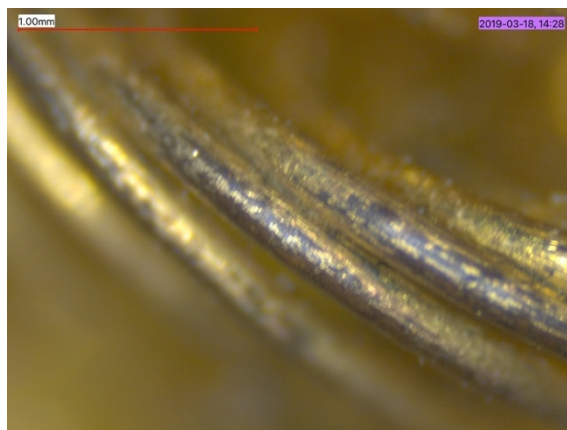
Figur 25: Mikroskopbild av guldtrådarna där ytskiktet lossnat.

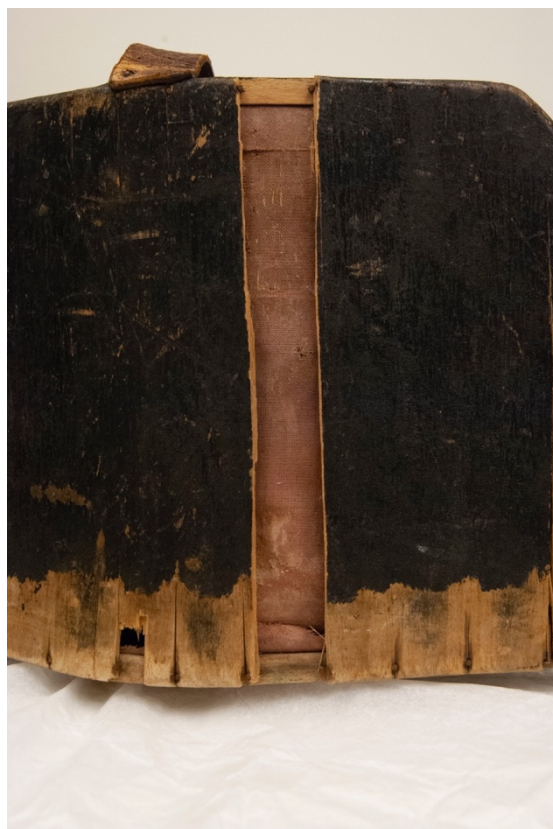
Vid nästan varje spik finns det mindre eller större sprickor, det är just vid dem som sprickor har uppkommit. Det finns 14 större sprickor totalt längs sidorna av hela asken, samt några ställen där bitar

Figur 26: Vertikal spricka på hattaskens ena långsida.

saknas. Ett sådant hål är speciellt stort och löper från nedre kanten ända upp till den övre. Utöver det finns 5 fler mindre hål. Vid varje hörn saknas en liten bit trä. Detta kan bero på att den har varit utsatt för stora variationer i relativ luftfuktighet. När trä absorberar och avger vatten sväller och krymper det, vilket leder till att det deformeras och spricker (Unger, Schniewind & Unger 2001, ss. 23–26). Troligtvis är det just detta som asken blivit utsatt för, och om det då redan finns små frakturer i träet, såsom hål efter spikar, är det inte konstigt att sprickorna uppkommit just här. Exponering för fukt kan också förklara avsaknaden av färg längs nedre kanten, där också sprickorna uppkommit, och matchar också med fuktskadorna på tyget på insidan.

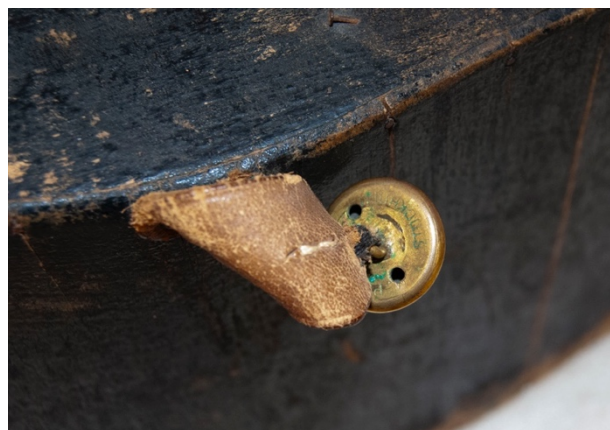
Figur 27: Läderhandtag på asken, med undersidan av knappen synlig. Knappen har fläckar av grön oxidation.

Läderhandtaget består av två delar, en kort bit som har en knapp i ena änden och en längre bit med ett knapphål. Läderbanden sitter fast med fyra skruvar, två vid varje ände. Skruvarna har rundade skruvhuvuden med en skära. Knappen är fastsydd med en grov sytråd. Det är en likadan knapp som finns på hatten men denna är mycket smutsigare. På den finns svart beläggning och grön korrosion på undersidan (fig. 27). Lädret har töjts ut på vissa ställen och har spruckit, men känns inte torrt.

Under själva bandet finns ett metallfäste för hänglås som har en del fläckar av grön oxidation, vilket också skruvarna som håller fast den i träet har. Spikarna vid nederkanten och gångjärnen på undersidan av asken är rostiga då de har röd korrosion.

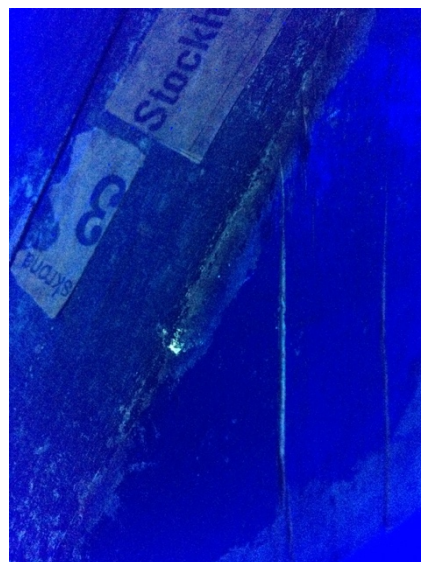
Figur 36: Askens ena kant under UV-ljus. Notera den ljusa gula fläck.
