R25:1988

**Varsam förbättring av
stjärnhusen i Rosta**

**Arkitektur, funktion, teknik och
ekonomi**

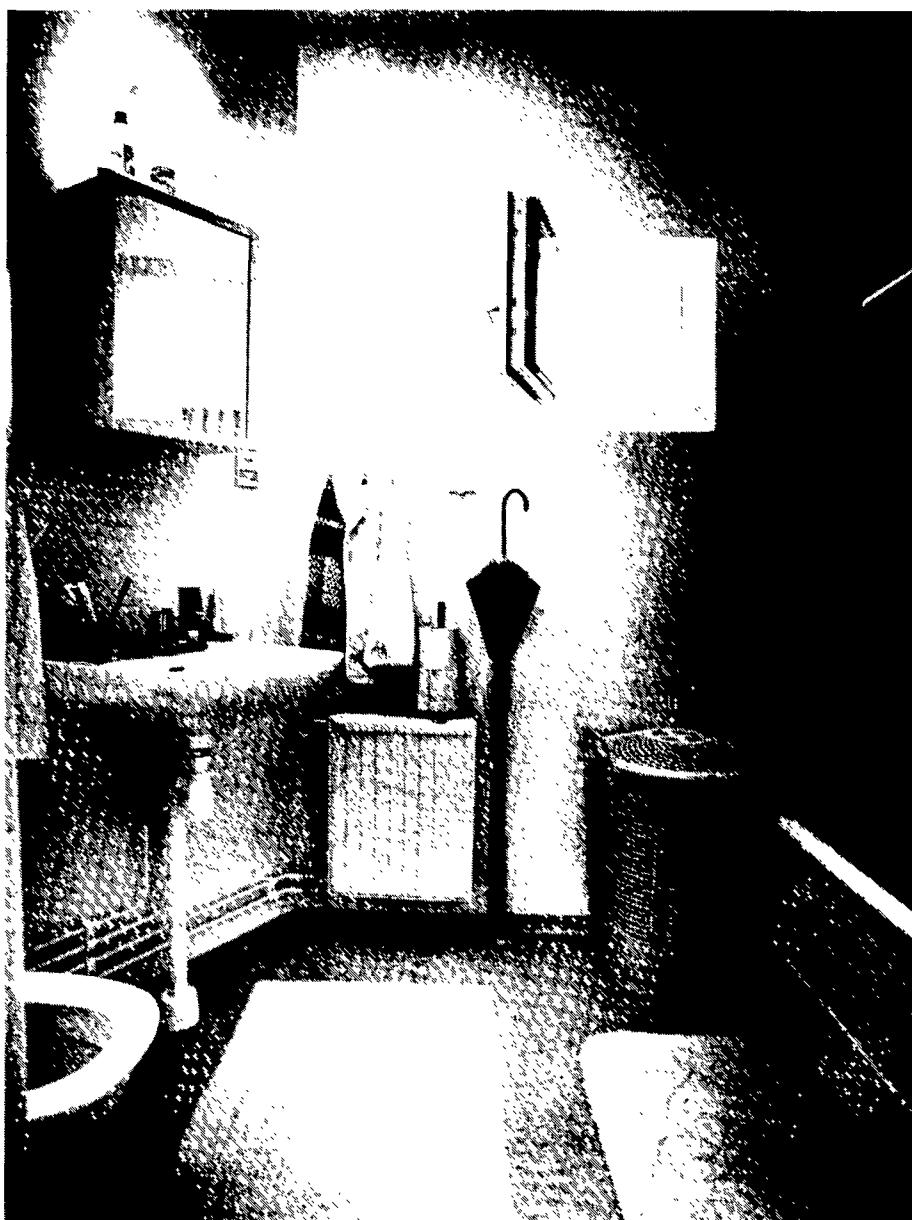
Efter ombyggnad är badrummets yta större, men på bekostnad av klädkammaren.

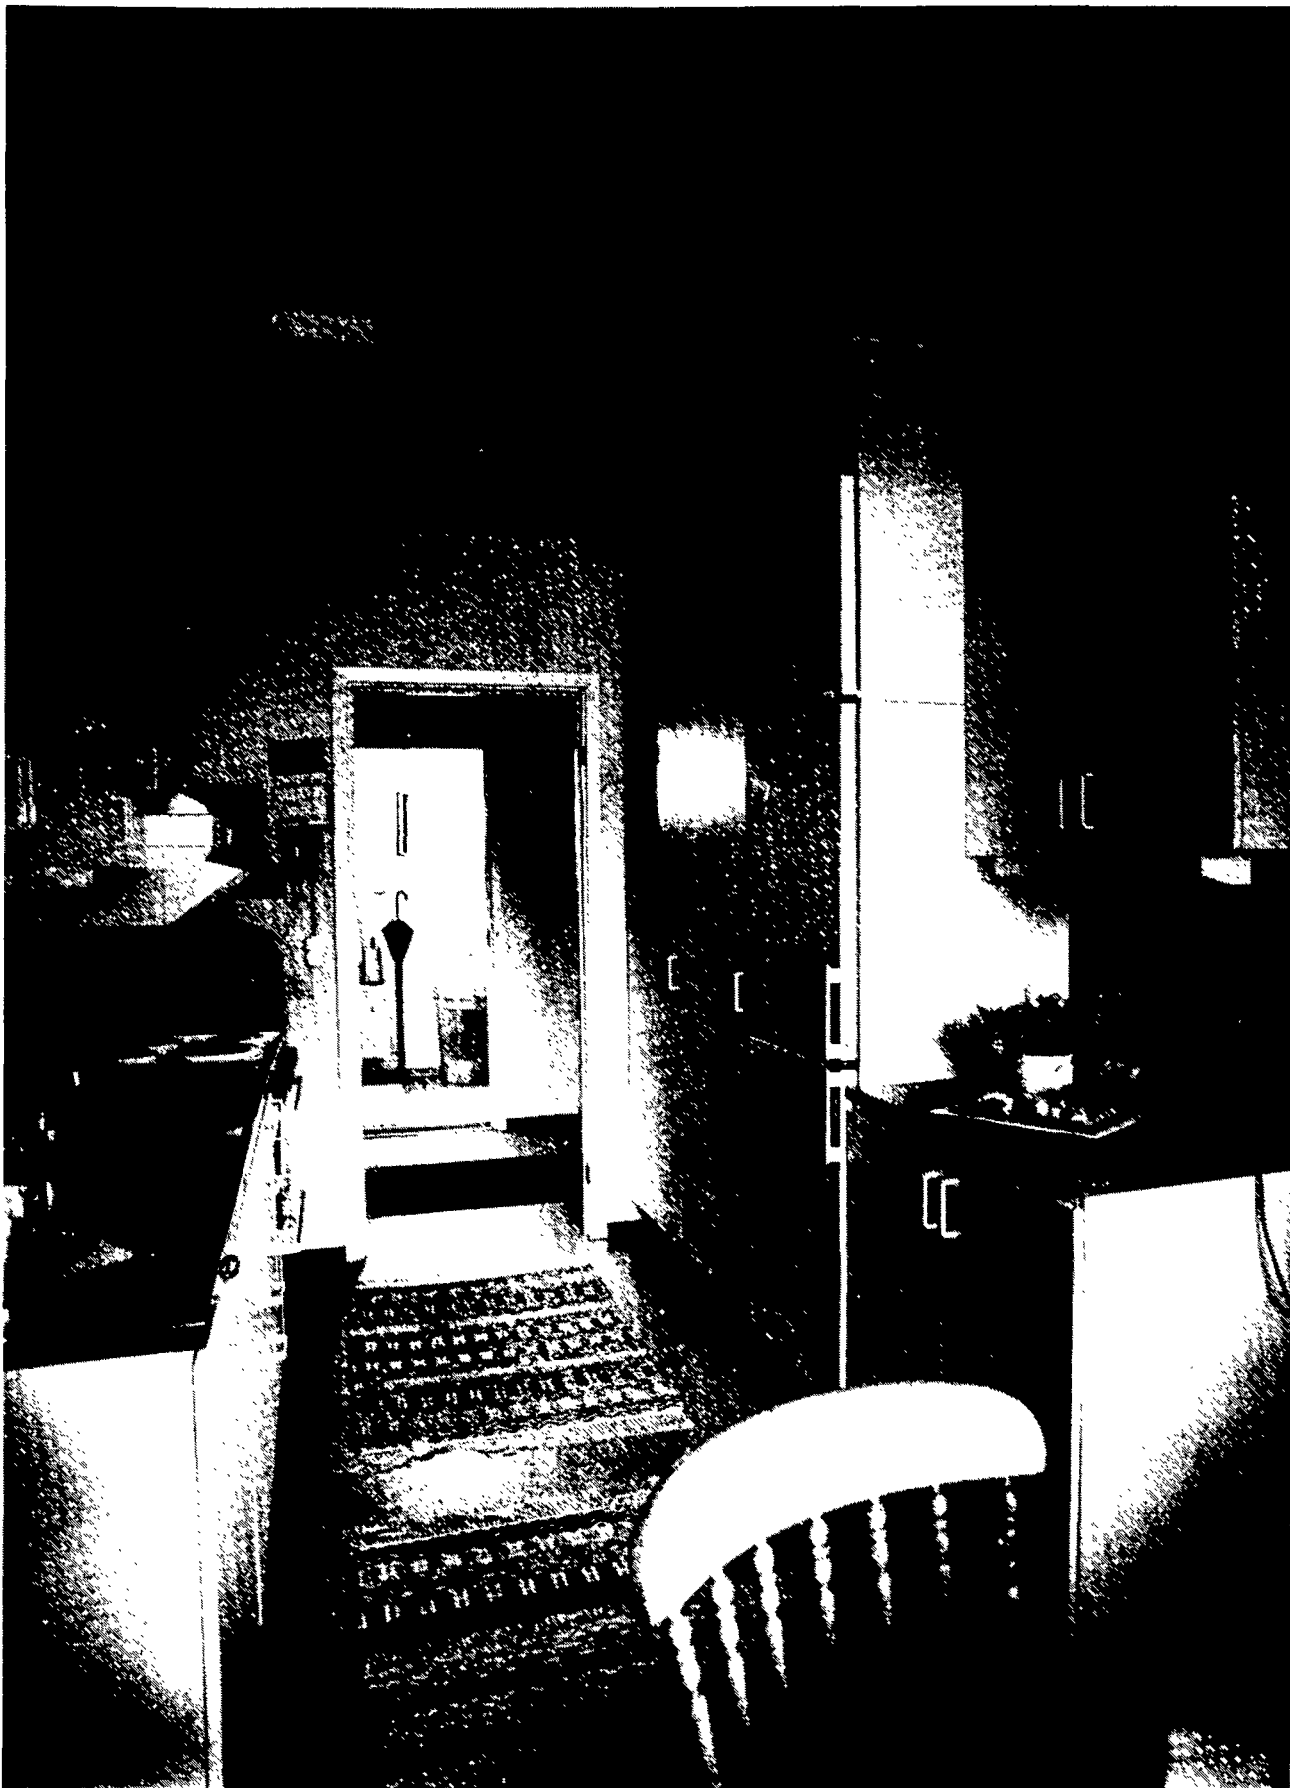
De nya kökssnickerierna är fräscha men har inte tillfört något väsentligt. De 30 centimetrarna ovanför skåpen är nu bortkastad volym, och anslutningarna mot tak är inte bearbetade.

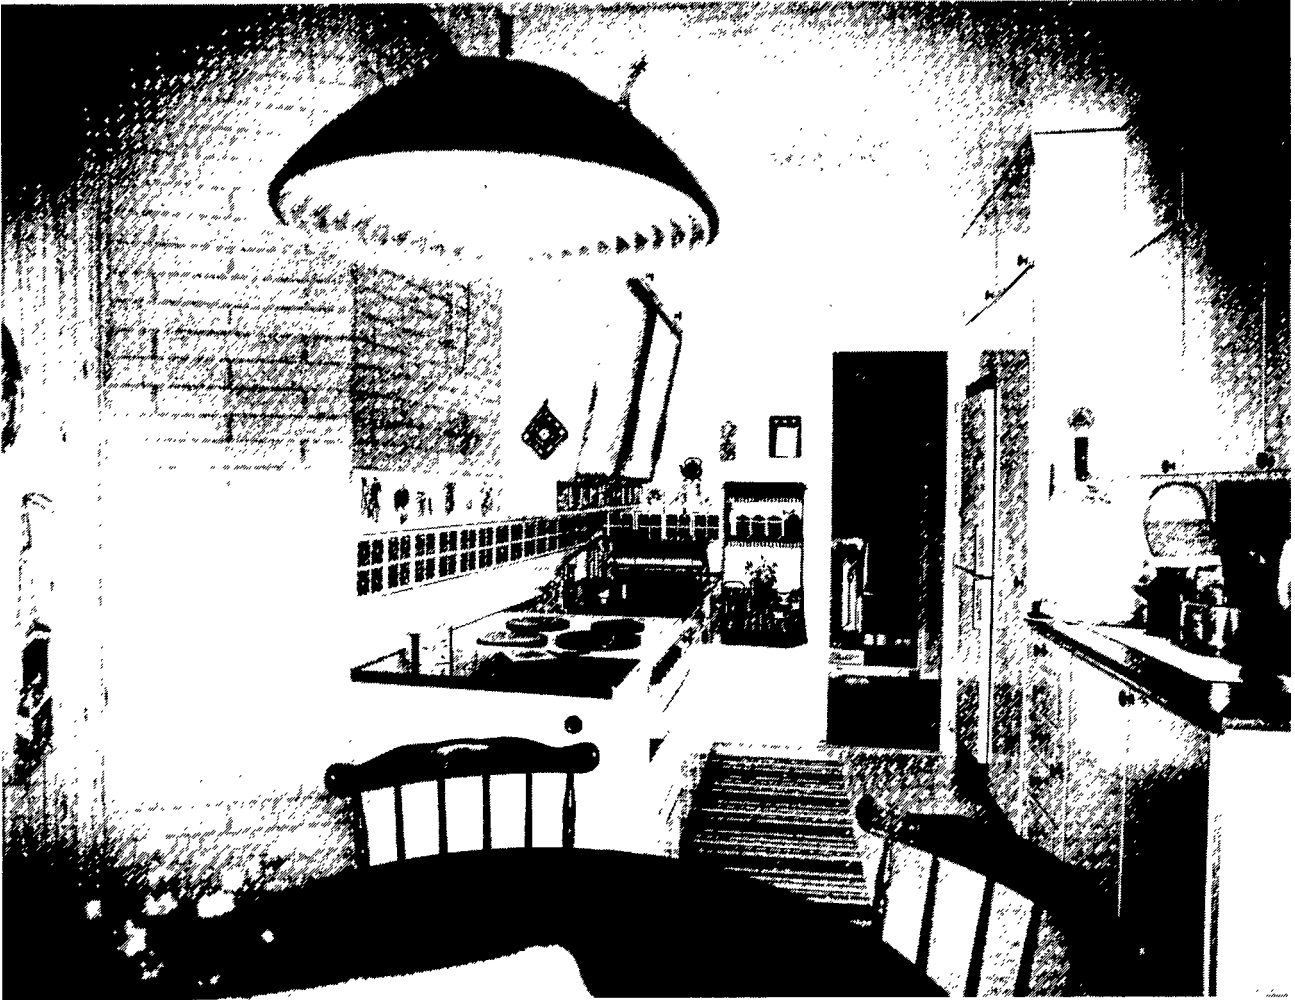
Den ursprungliga köksinredningen är i regel i mycket gott skick; snickeriet är välgjort och målningen nyligen underhållen. Matplatsens lilla utvidgning (här till vänster, jfr planer sid 28) har stor betydelse för rymden.

"Alt. 3", förslag: Planlösningen bibehålls i stort sett oförändrad. Köket får ny inredning och utrustning på diskbänkssidan i samband med VA-byte; jfr nedan samt sid 48. I en variant bibehålls gavel-skåpet intill spis. Snickerier på skåpsidan bibehålls helt. Kyl/sval byts bara om det behövs. Alla befintliga skåpluckor och lådfronter sprutlackeras och får nya handtag och ev. regler. Skåpstommar målas på plats. Badrummet vidgas på bekostnad av torkskåpet. Det inreds med kortare badkar och utrymmessnål toalettstol med fritt utrymme för rullstol vid sidan; placeringar med två varianter redovisas. Plats finns för en liten tvättmaskin. Klädkammaren bibehålls. I en variant kompletteras förvaringen med lösa högskåp i sovrum/hall, två 60 cm djupa eller fyra grunda. Hallen är lika stor som förut, men genom att badrumsdörren vidgas måste ev. kvarvarande skärmvägg mot tambur rivras. Endast denna dörr byts ut.

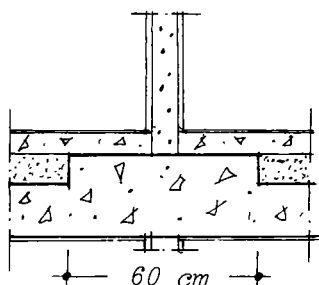
Sektion av bjälklag vid väggen mellan kök och hall.

En bred bärande balk löper under väggen och begränsar möjligheterna till genombrott.

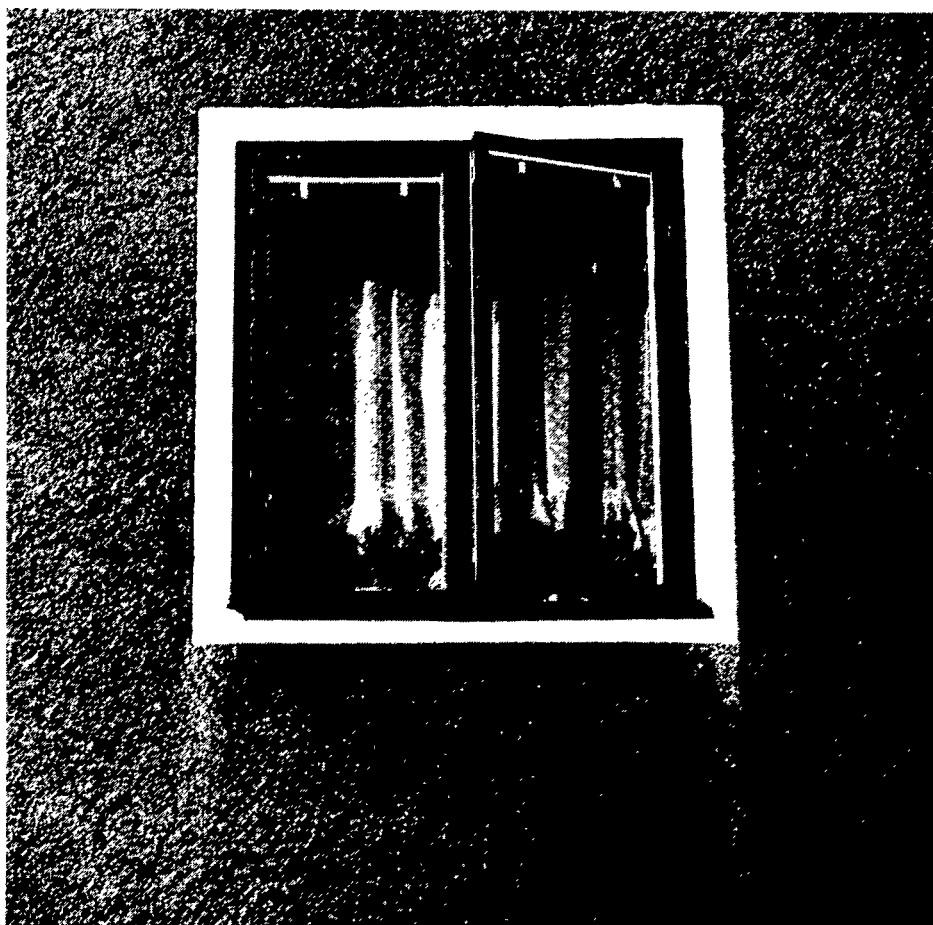
Vår besiktning av de befintliga fönstren visar, liksom den av Bjerking's ingenjörbyrå utförda undersökningen, inte några mer allvarliga brister när det gäller fönstervirkets kondition, däremot är fönstren illa underhållna i vissa fall och i stort behov av underhållsmålning och omkittning.

De ursprungliga fönstren är i regel oskadade, men i behov av målning och justering.

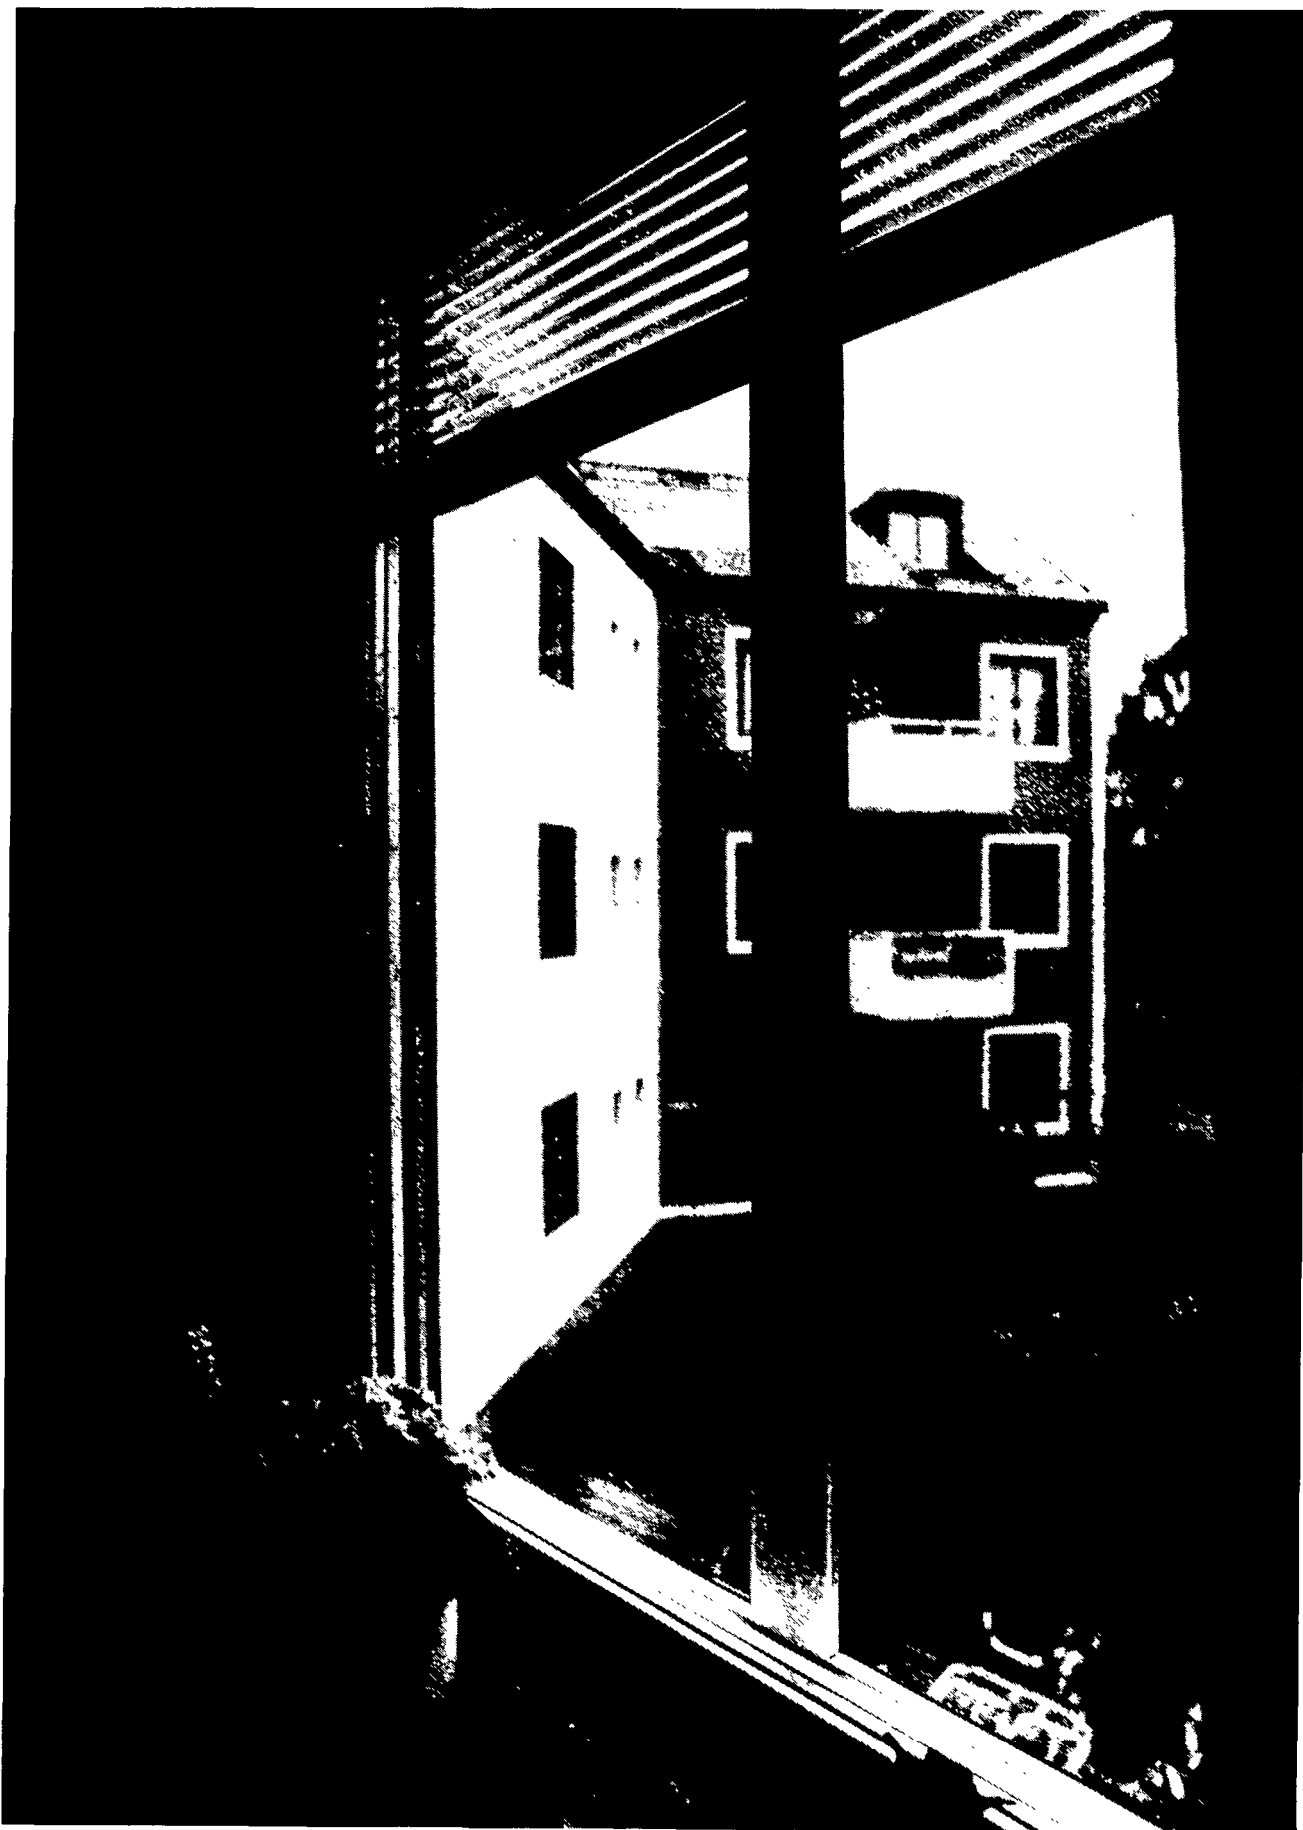
De nya fönstren med sin falska mittpost innebär framför allt invändigt en försämring. På grund av vädringsluckan minskas också ljusinfallet något.

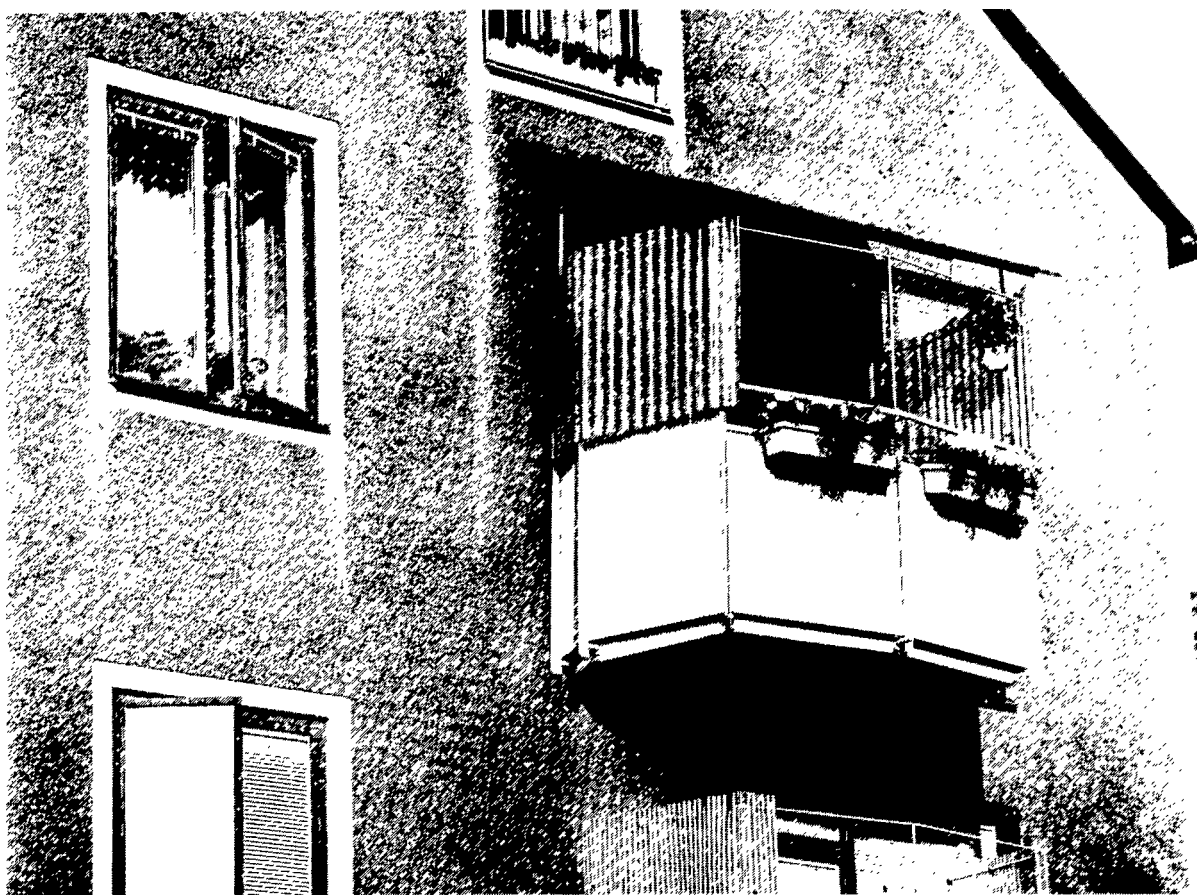
Många balkonger i Rosta har kompletterats med enkla skärmtak som bygger vidare på de ursprungliga vind- och insynsskydden. Vid ombyggnaden har kraftiga konsolburna skärmtak byggts. Vårt förslag visar ett skärmtak som utgår från originalutförandet.

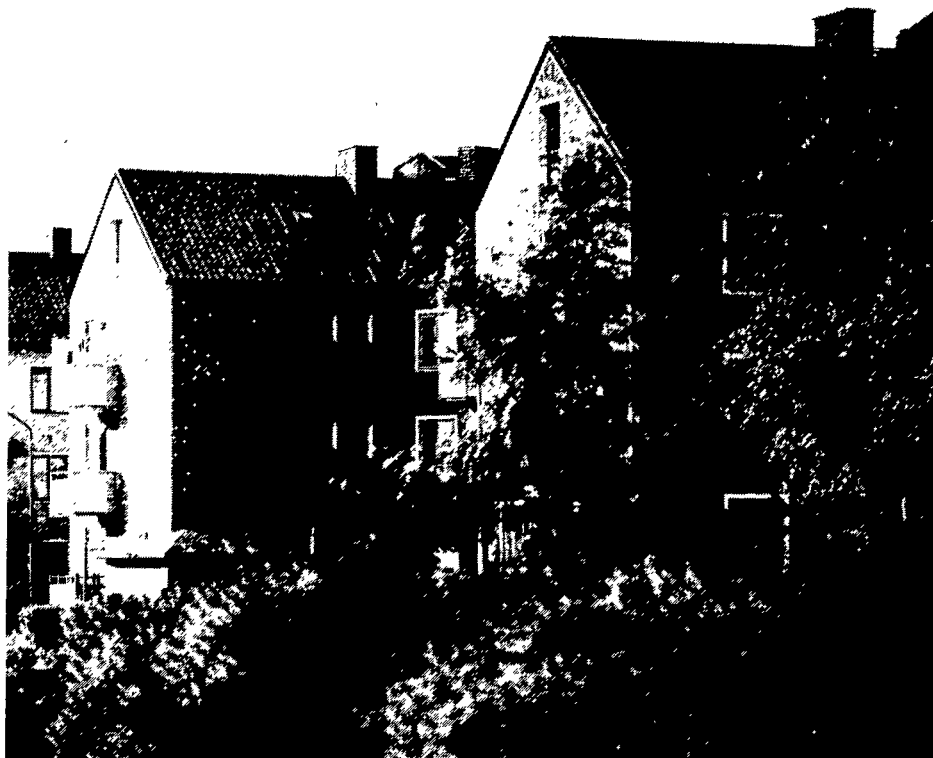
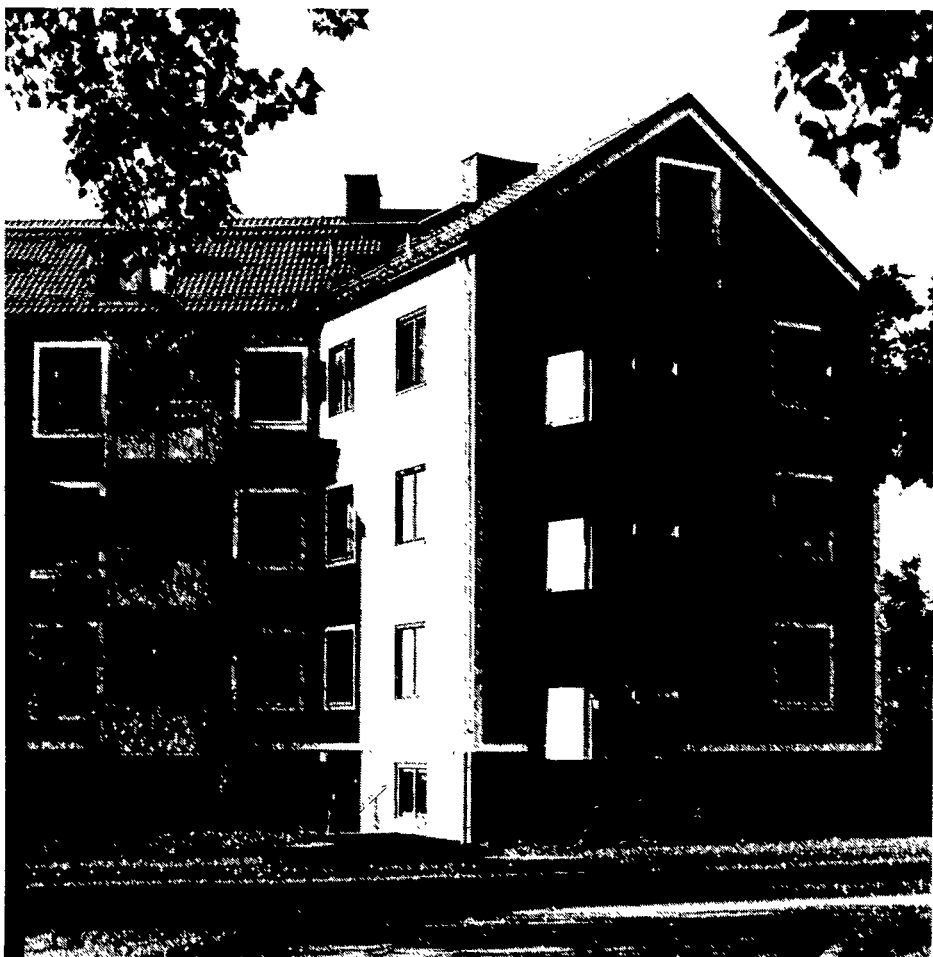
Alla tak hade ursprungligen enkupigt tegel som takmaterial (ovan). Vid ombyggnaden har teglen bytts mot betongpannor. Taken har också kompletterats med erforderliga skyddsanordningar (t.h.)

Syftet med de båda alternativen är i första hand att bibehålla det befintliga tegeltaket samt att om möjligt hålla läggnings- och underhållskostnaderna i samma nivå som vid byte till betongpannor.

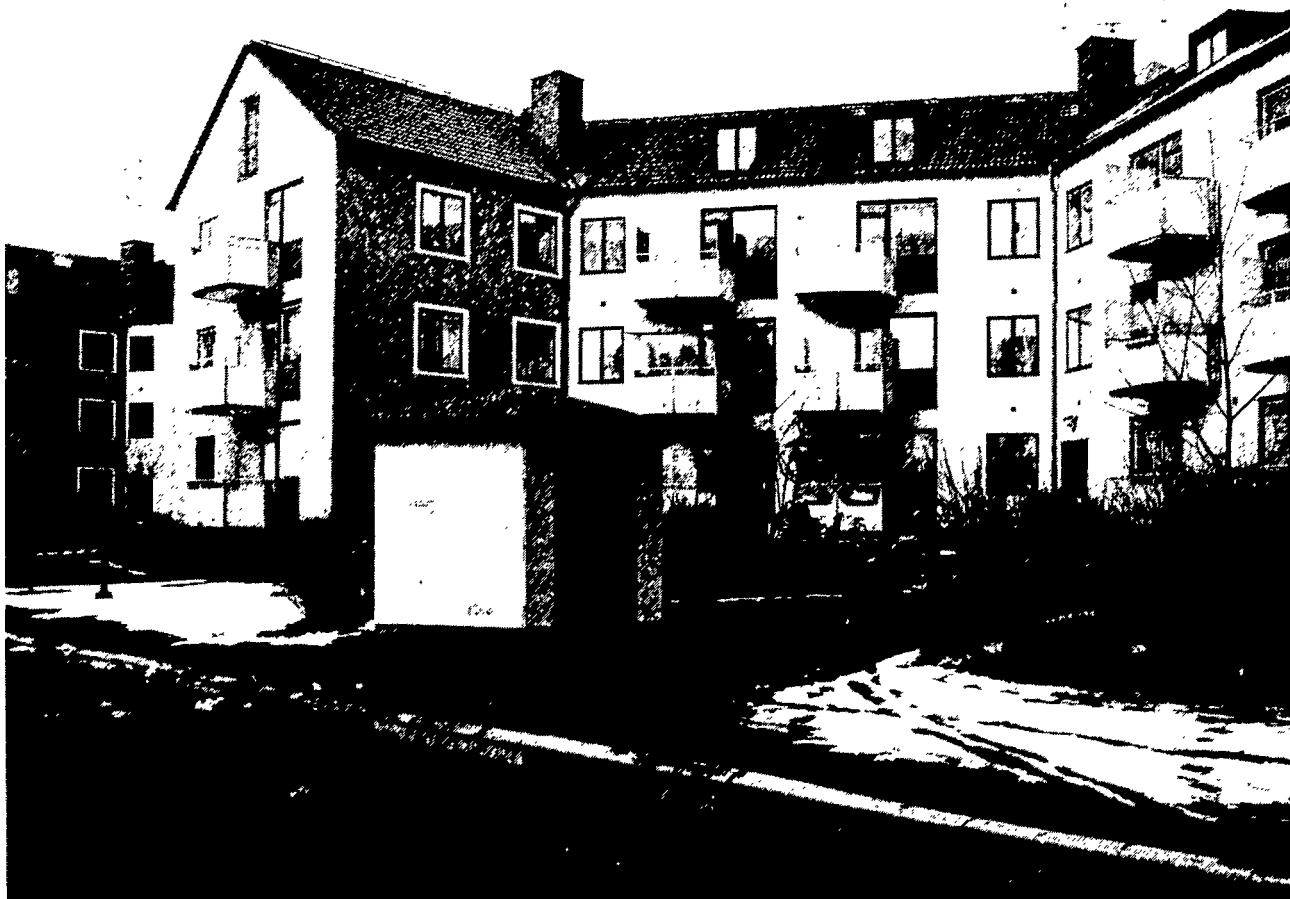
Den nuvarande sophuslösningen med ett sophus av betong på varje förgård har väckt mycket kritik. Byggande av sophus är i och för sig välmotiverat och lösningen ekonomisk. Men de nuvarande sophusen fungerar, enligt flera hyresgästers utsago, inte helt tillfredsställande. Sopluckan är för en del barn och äldre svår att nå. Sopkarusellerna uppges ofta vara ur funktion. Sophusen uppges lukta illa sommartid. Dessa problem bör kunna åtgärdas med enkla modifieringar, eventuellt förbättrad tillsyn och tätare tömning. Kritik har även riktats mot sophusens utseende och placering. Husens utseende skulle eventuellt kunna modifieras genom spaljeinklädnad, bearbetning av tak etc, medan en flyttning knappast är ekonomiskt och praktiskt tänkbar idag. Jfr även kapitlet: TILLGÅNGLIGHET, ENTRÉFÖRHÅLLANDEN. De skulle t ex kunna förses med ventilationshuv upptill.

Sophusen har fått en påträngande placering och utformning.
