TEKNISKA HOGSKOLAN I LUND
SEKTIONEN FOR VAG- OCH VATTEN
BIBLIOTEKET

**Reparation av gjutsår
hos betongkonstruk-
tioner medelst injek-
tering under tryck**

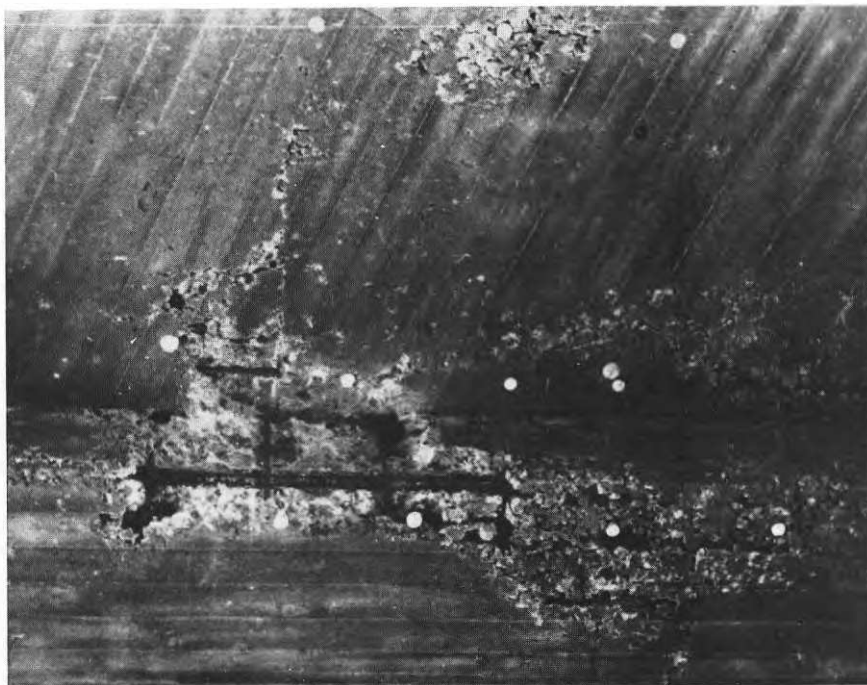
Example of honeycombing found on the soffit of a bridge after the formwork has been removed. This was repaired using the method described in the report.

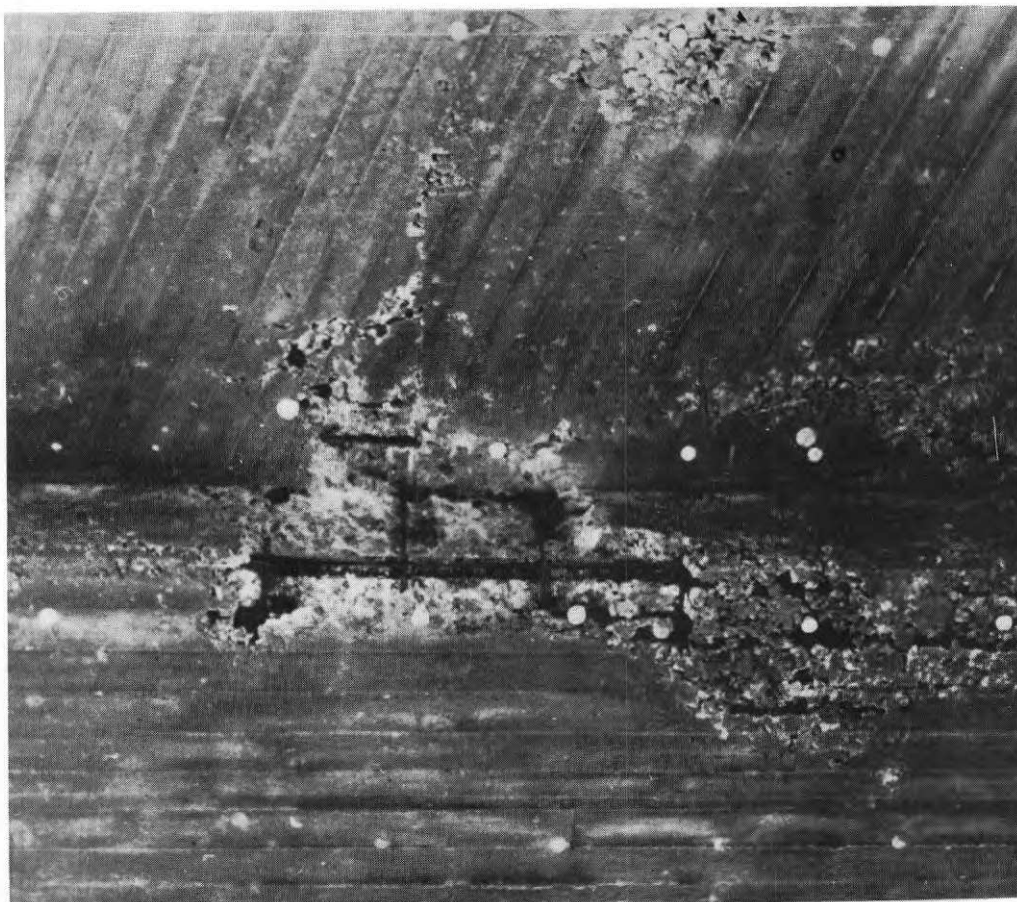
FIG. 1. Exempel på gjutskador som efter formrivning konstaterades på undersidan av en vägport och som reparerades i enlighet med den i avhandlingen framlagda metoden.

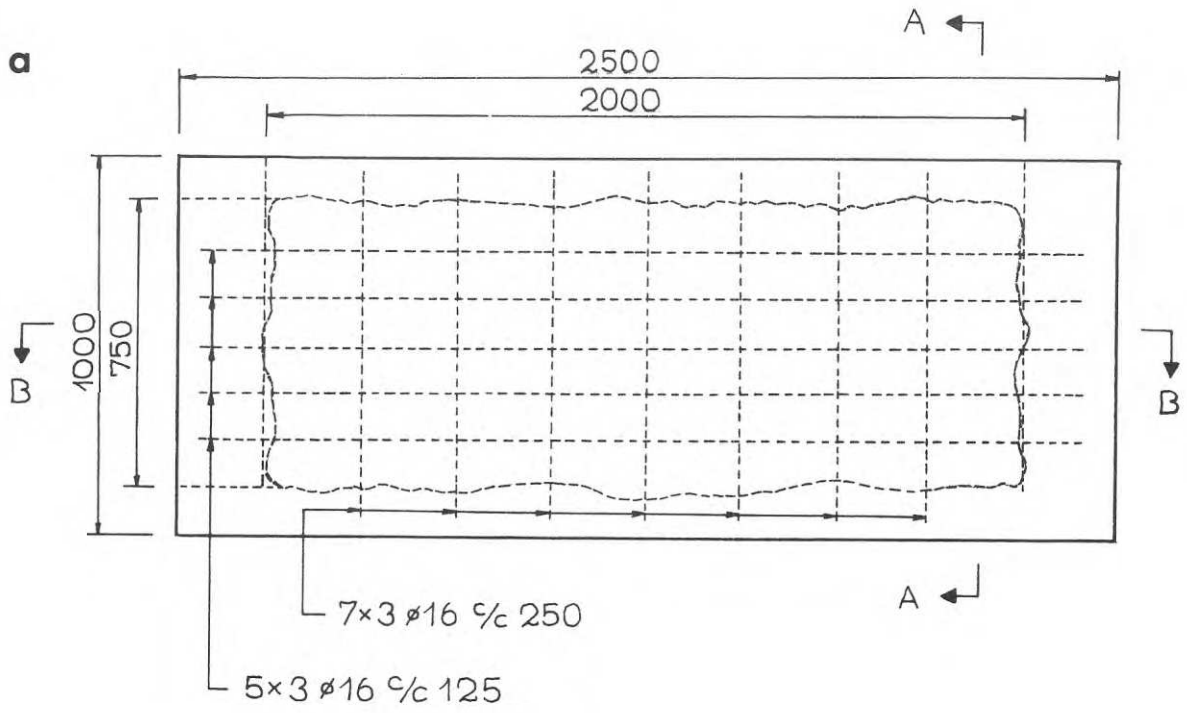
Example of honeycombing found on the soffit of a bridge after the formwork had been removed. This was repaired using the method described in the report.

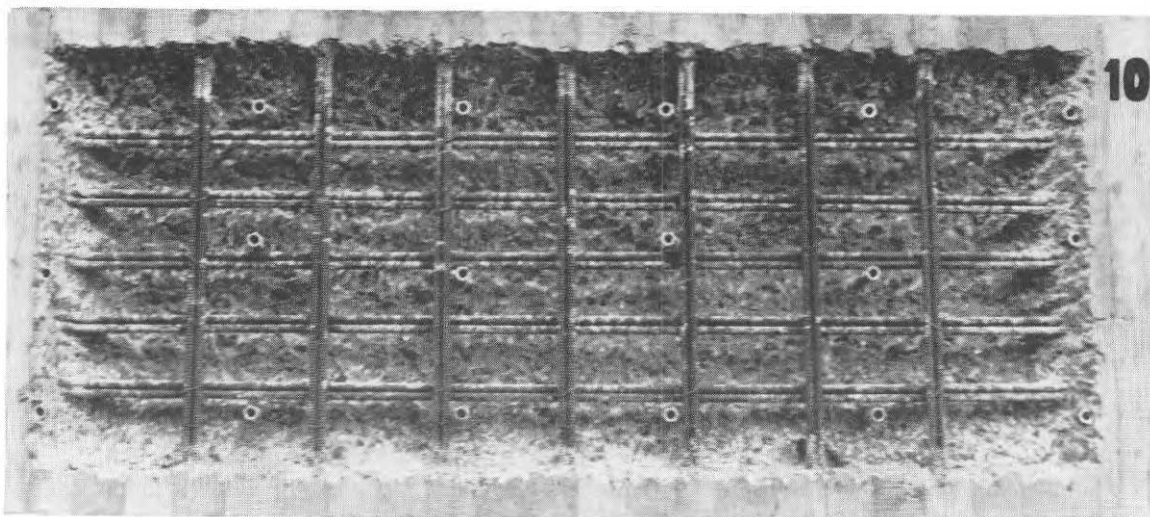
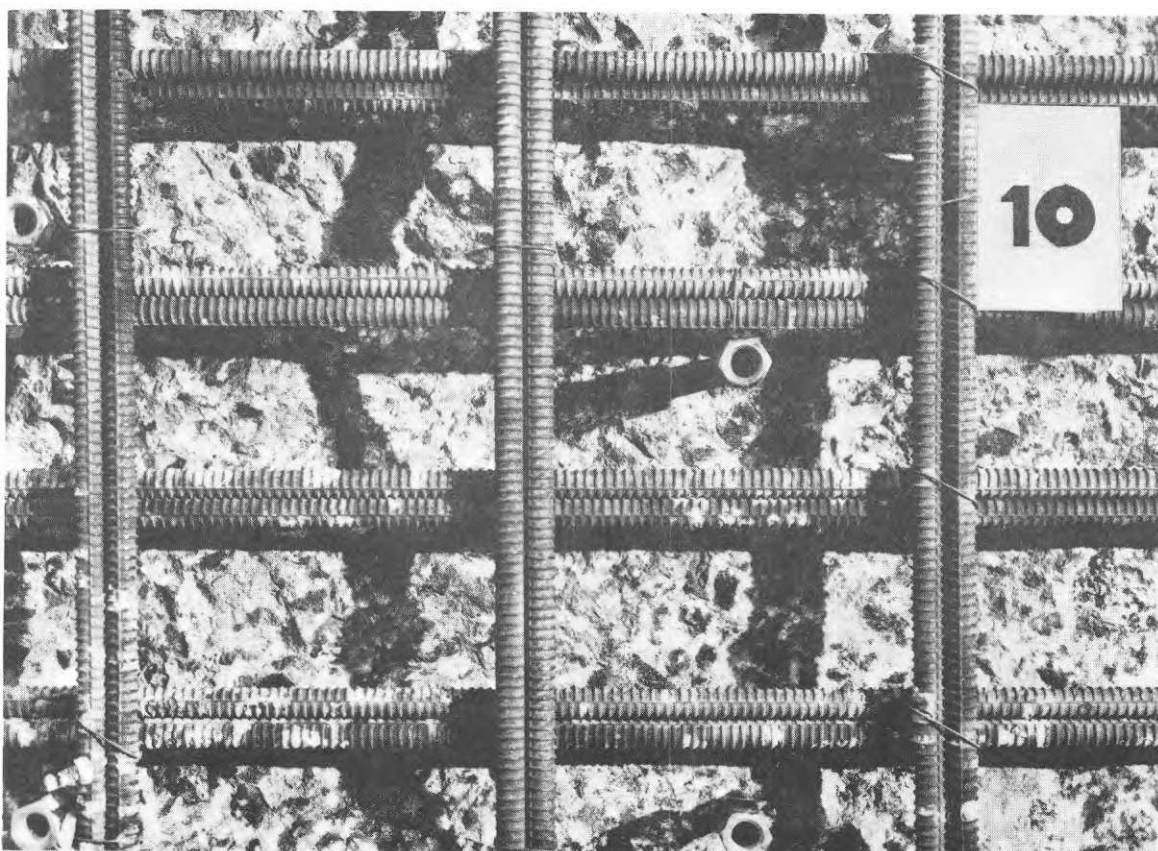
FIG. 8. Utseendet av arrangerad gjutskada hos provplatta 10. Betongytan före injektering framgår i detalj av delfigur b. Bilningen har skett till ungefär 5 cm ovanför armeringsjärnets överkant.

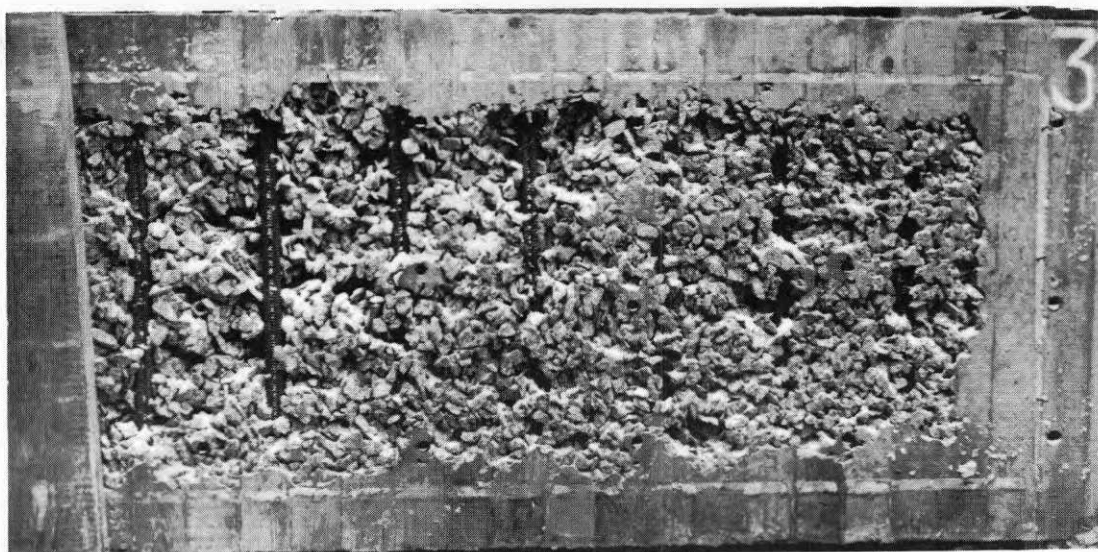
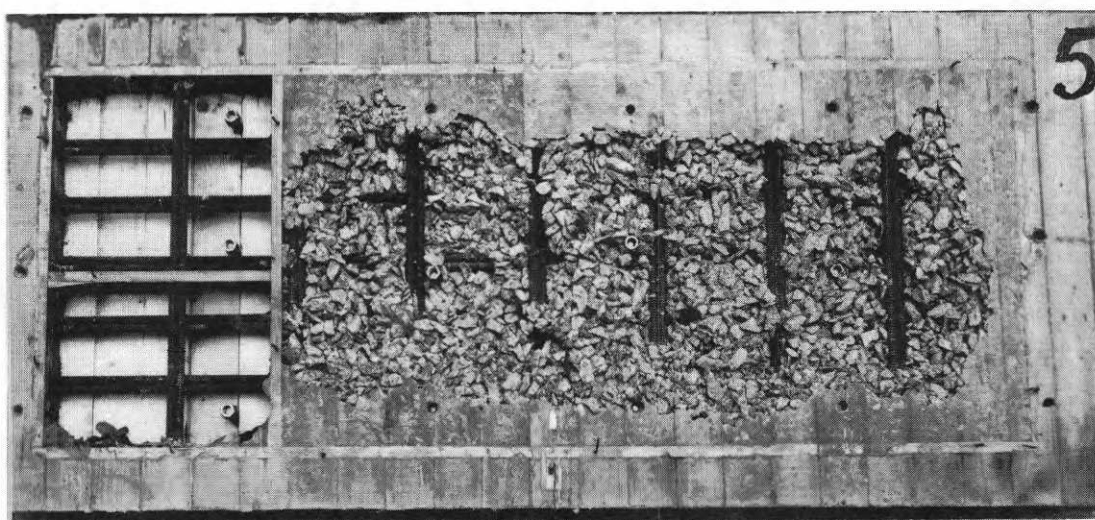
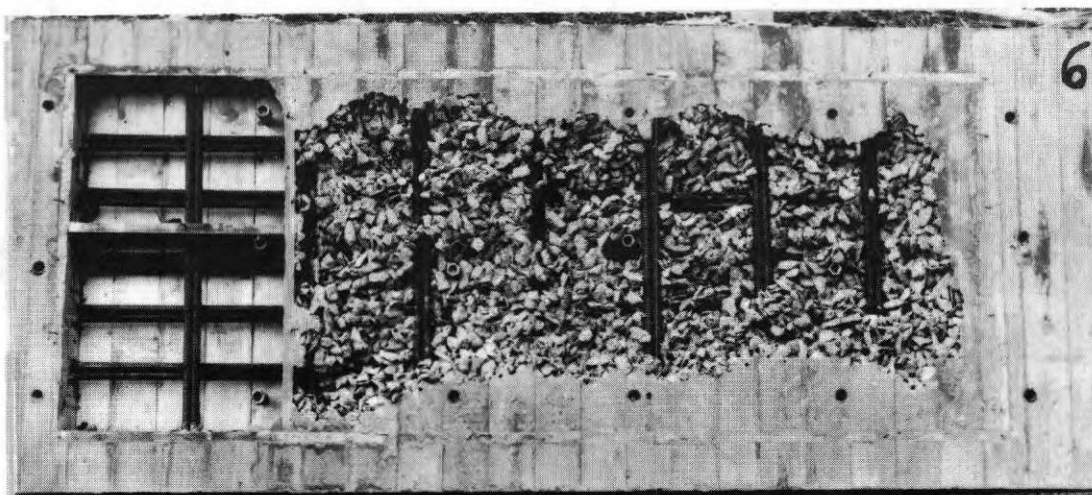
FIG. 7. Utseendet hos provplattornas undersida efter avformning men före bilning av arrangerade gjutskador.

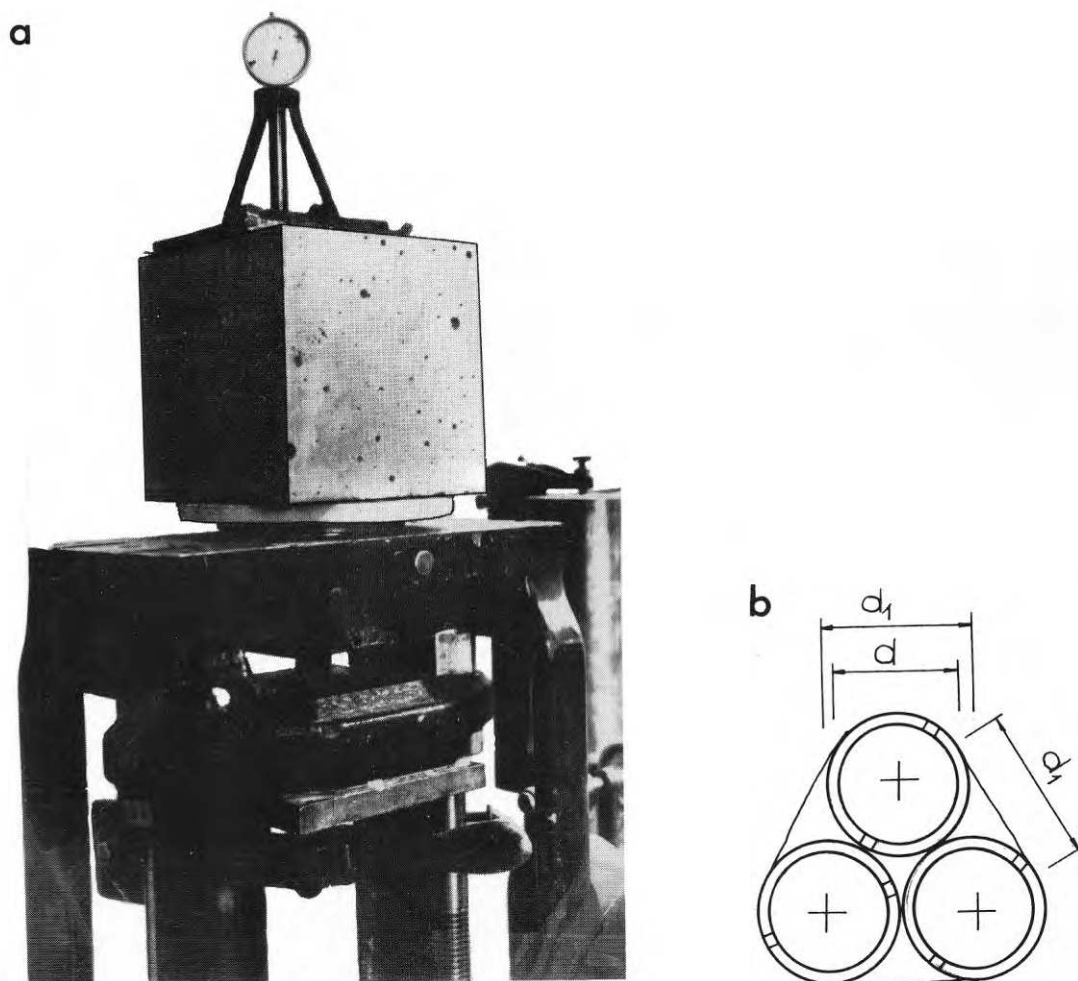
FIG. 10. a) Utdragsprov med kort vidhäftningslängd färdig för provning i vågmaskin. Den fria armeringsändens rörelse relativt betongkuben mätes.
 b) Beräkning av vidhäftande area för buntad armering i knippen om 3 stänger skedde enligt angiven formel $o_j = 1,1 d (\pi + 3)$.

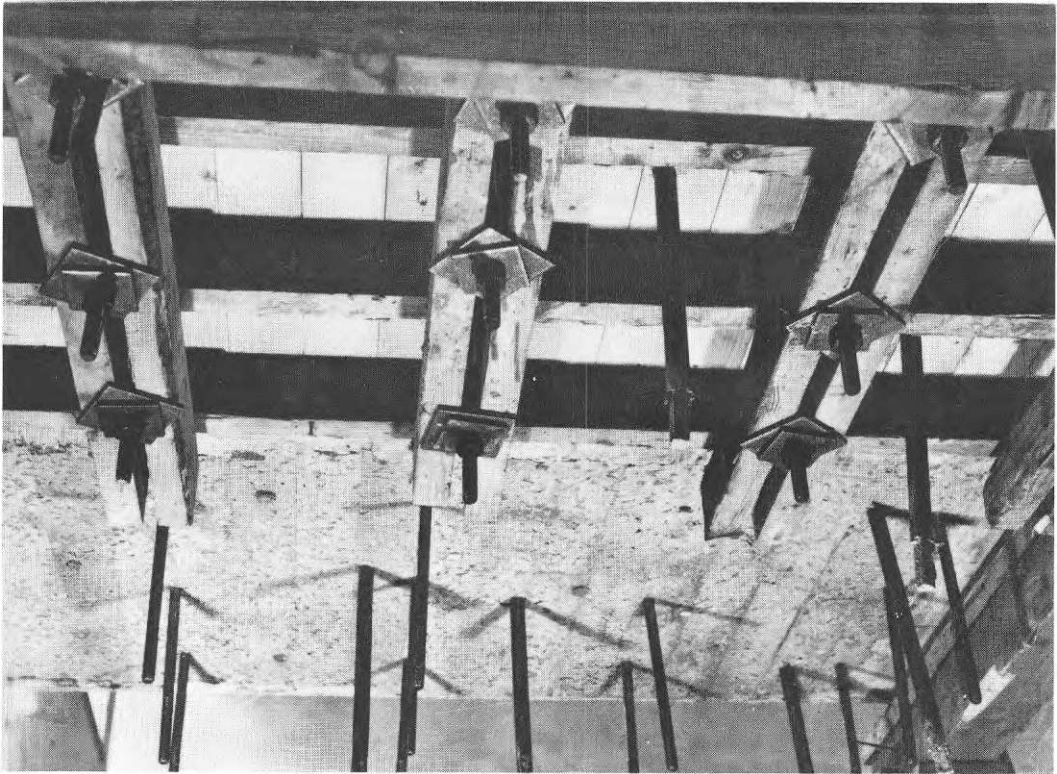
FIG. 13. Anordning för fastspänning av injekteringsformen mot gjutsåret på provplattornas undersida. Provp Plattorna var upplagda på bockar ca 2,5 m ovanför laboriegolvet under injekteringsarbetet.

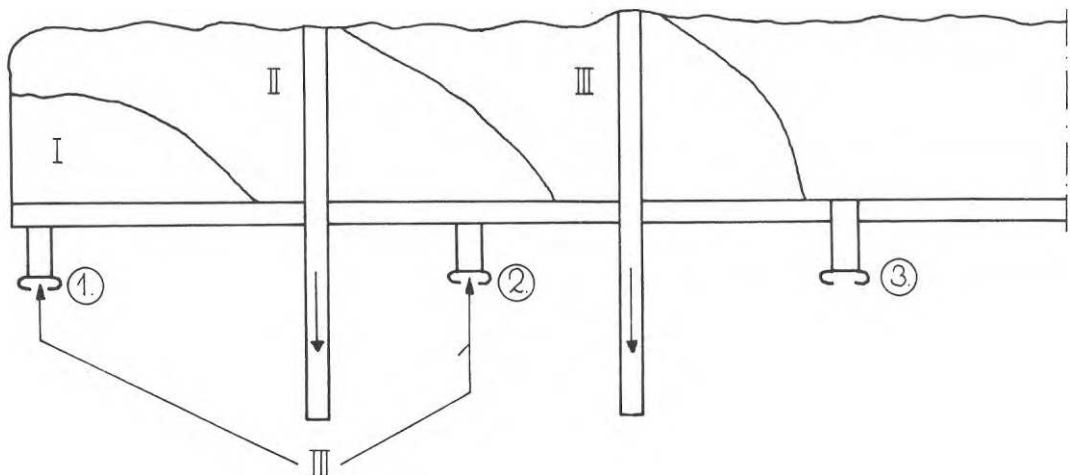
FIG. 14. Principskiss av injekteringsförloppet vid reparation av gjutsår.

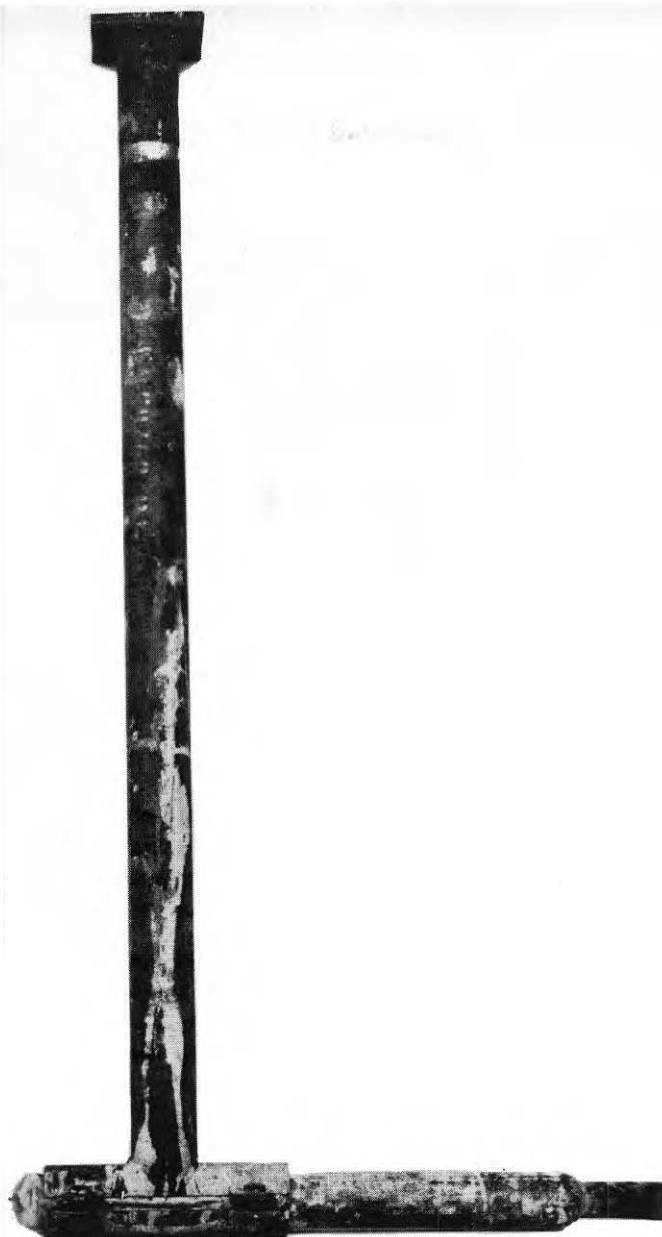
FIG. 15. Bild som visar 70 mm vibrostav med påbyggt förlängningsrör för vibrering av formytan hos plattor 3, 6-8.

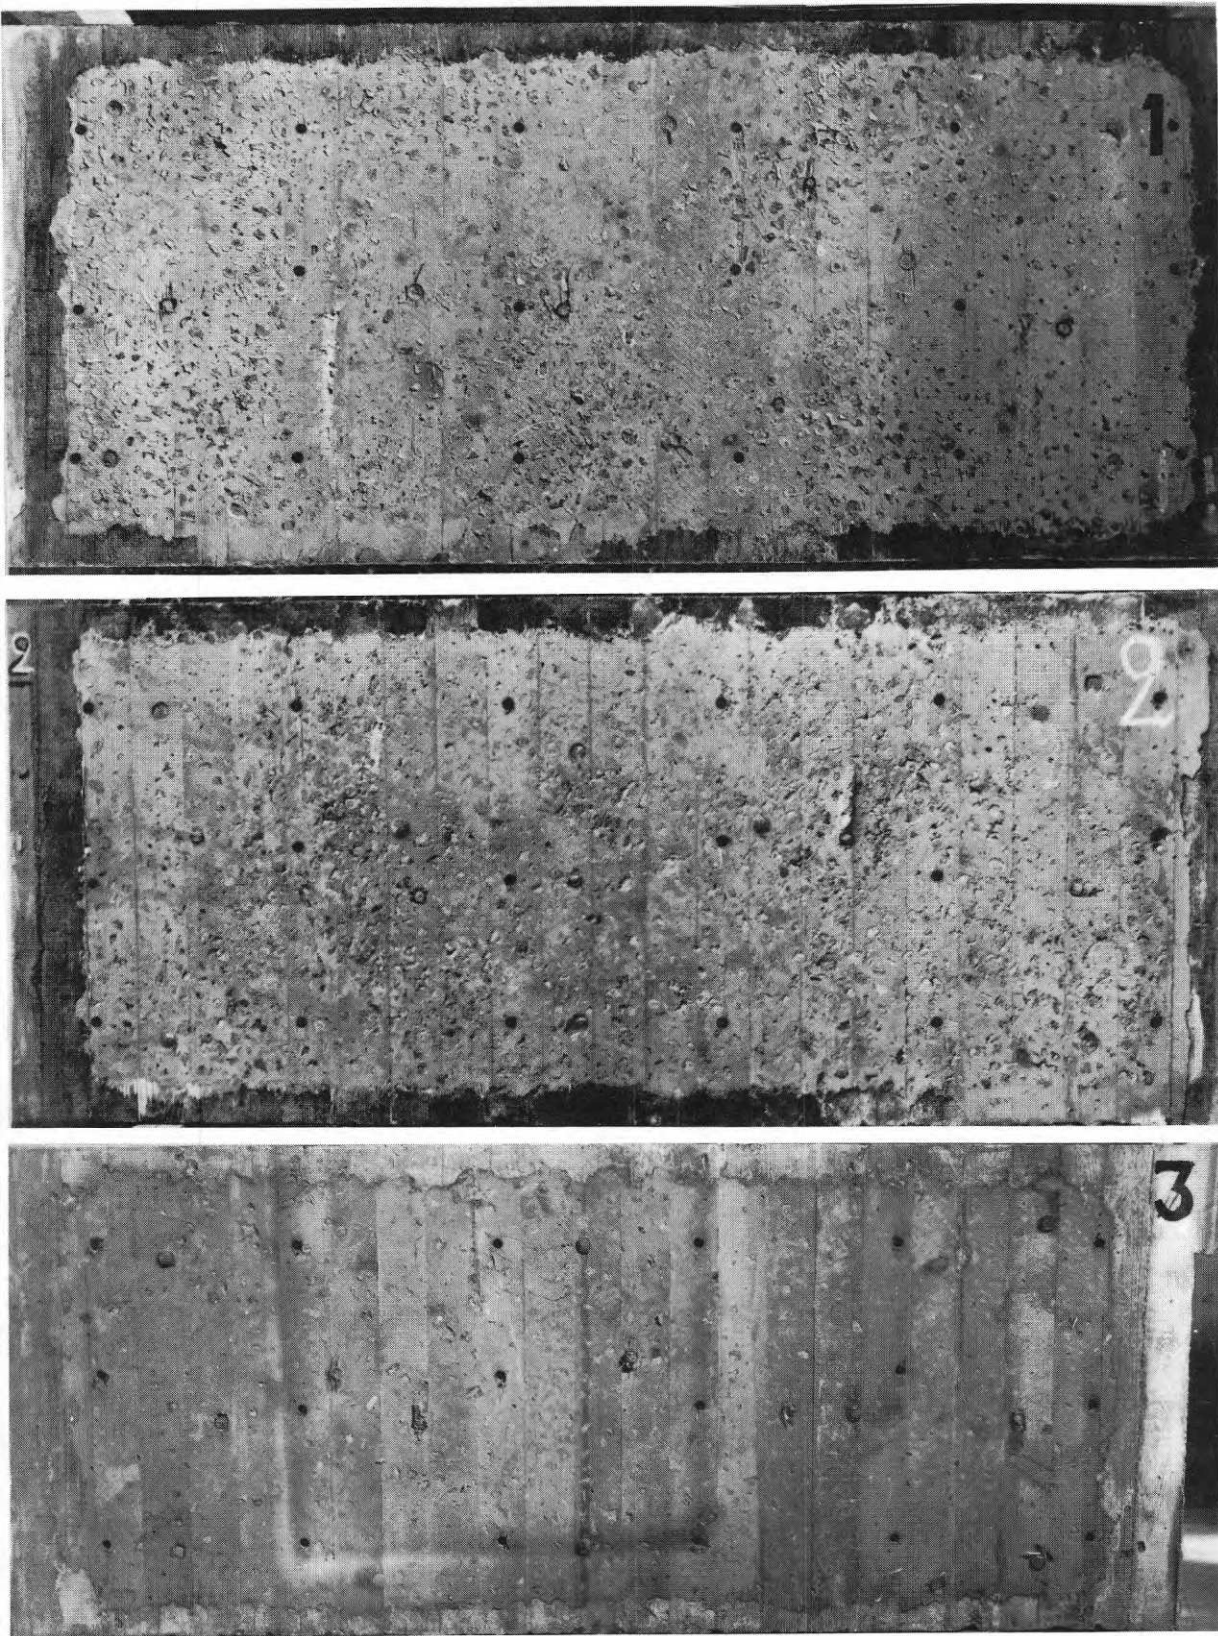
FIG. 17. Undersidan hos provplattor 1, 2 och 3 fotograferade efter lagning. Platta 3 vibrerades med liggande vibratorstav och påmonterad vertikal förlängningsarm. Plattorna 1 och 2 formvibrerades med 70 mm snedställd vibratorstav.

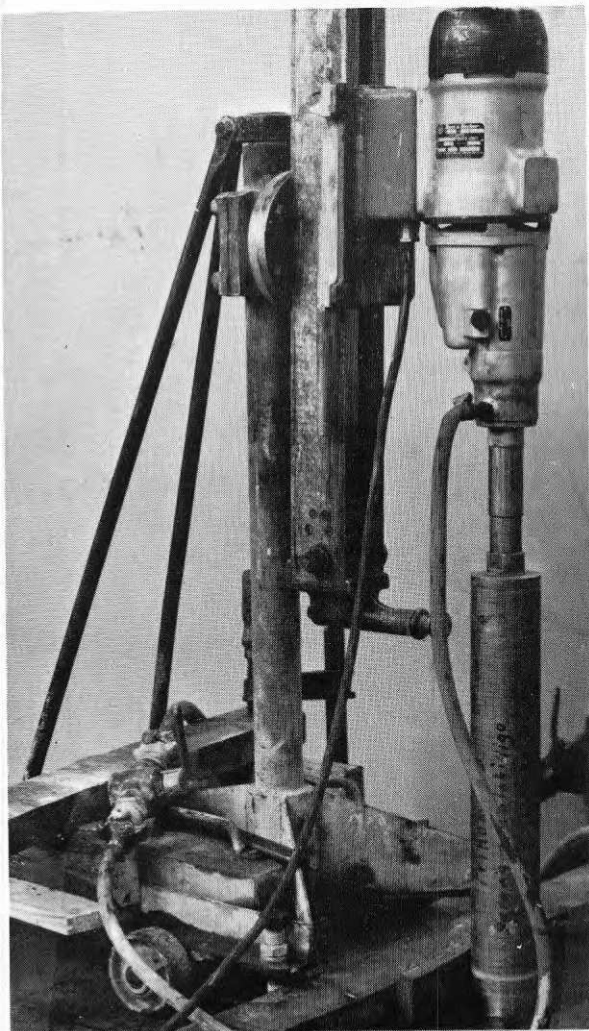
FIG. 18. Diamantborr för uttagning av borrhärnor ur plattor.

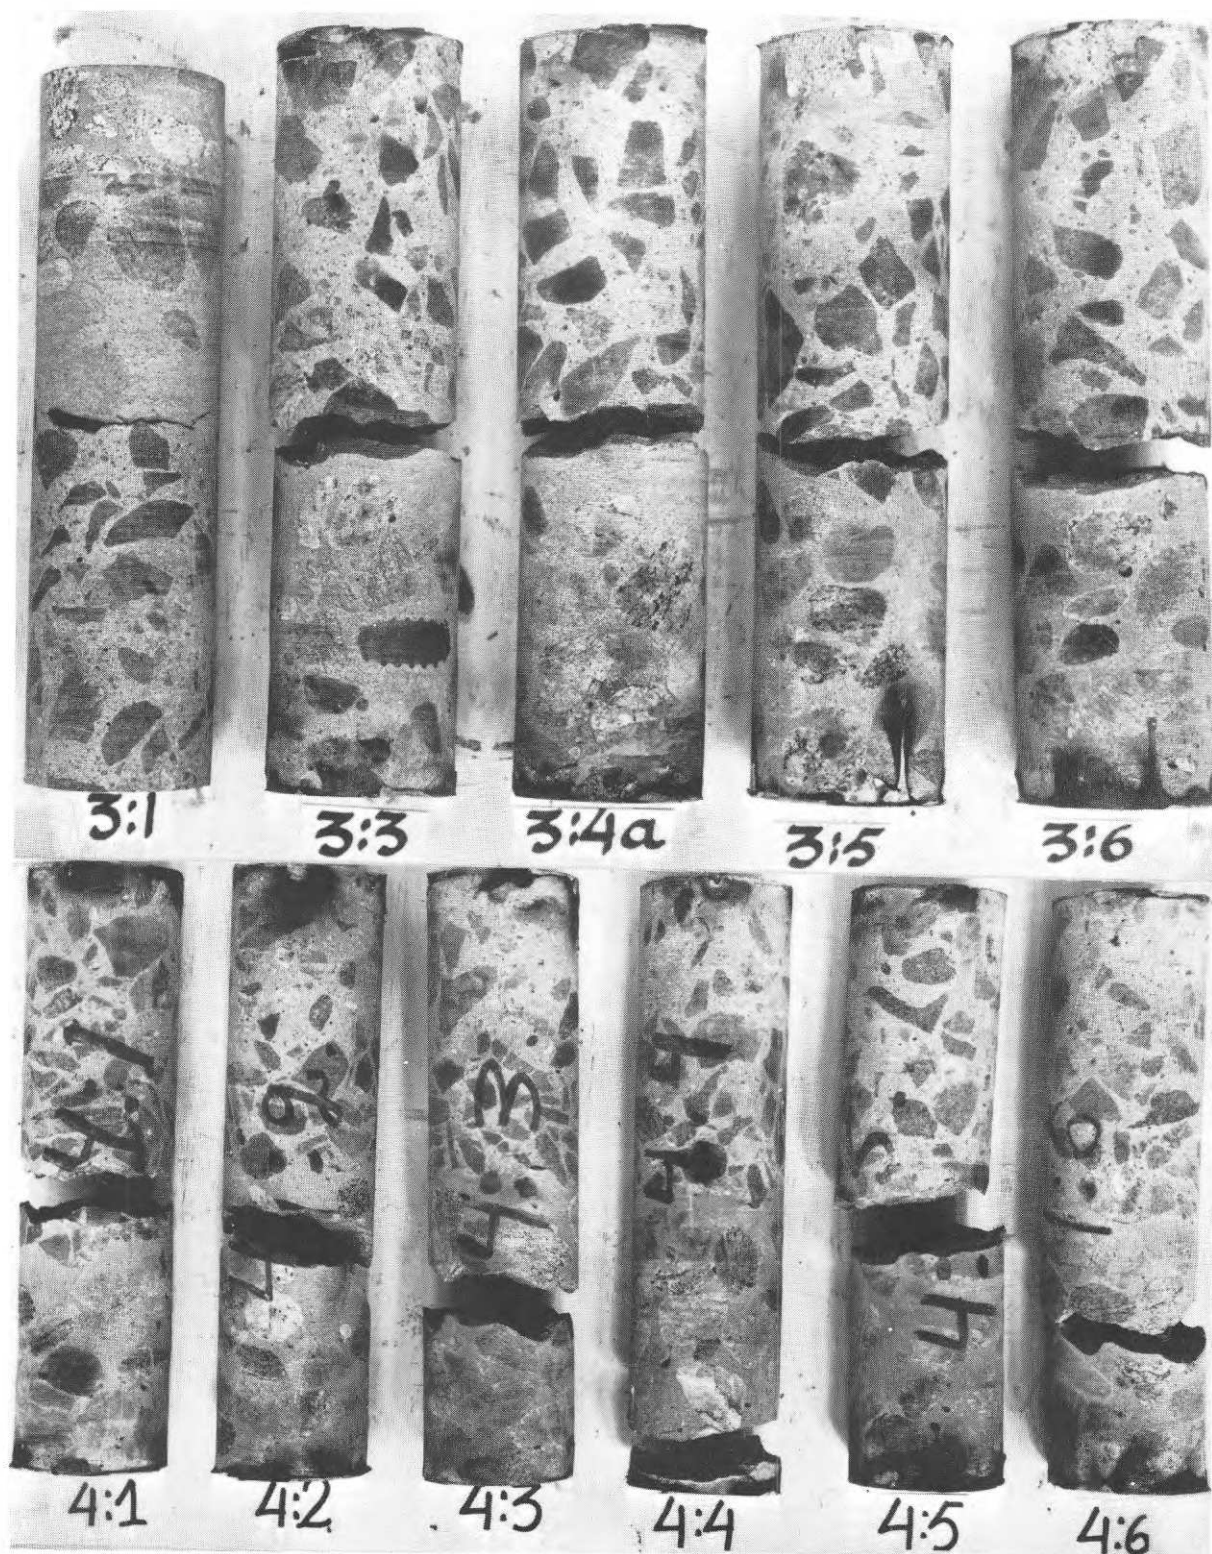
FIG. 22. Borrkärnor efter provdragning för plattor nr 3 och 4. Platta nr 3 injekterades utan och platta nr 4 med plastlimning. Vid plastlimning skedde brottet i allmänhet i injekteringsbetongen men utan plastlimning i fogen mellan ursprunglig betong och injekteringsbetong.

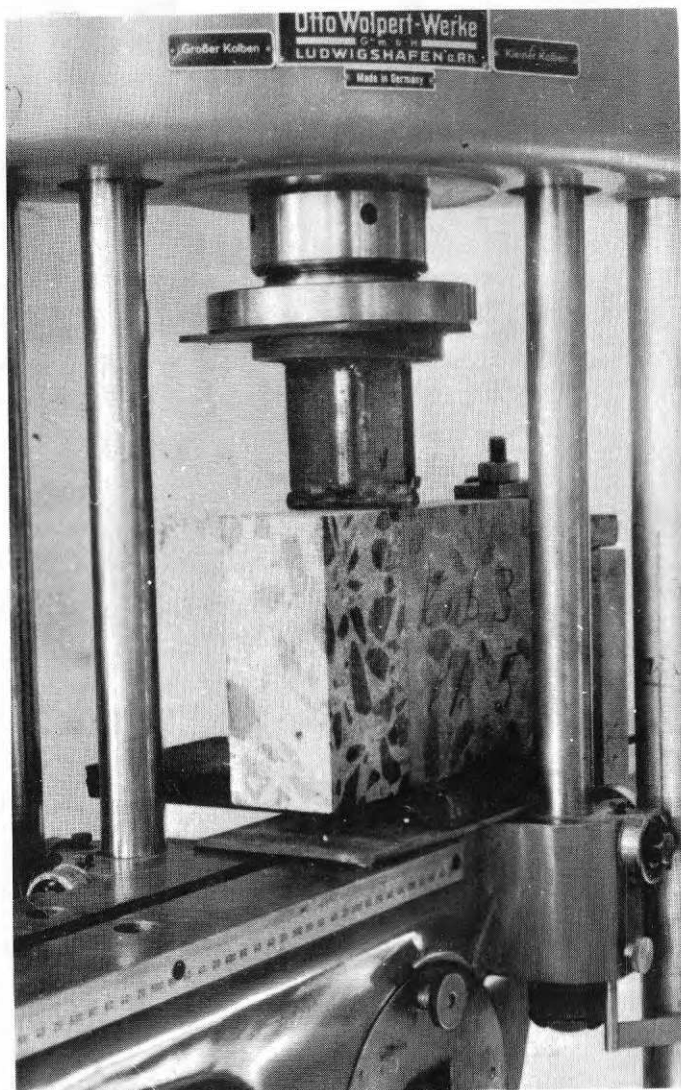
FIG. 24. Provanordning för skjuvprov. Den bakre provändan är fastklämd vid provningsmaskinens bord.
