R92:1985

Ombyggnad utan att flytta ut

**Två försöksprojekt på Kungsholmen
i Stockholm**

Rune Hanson

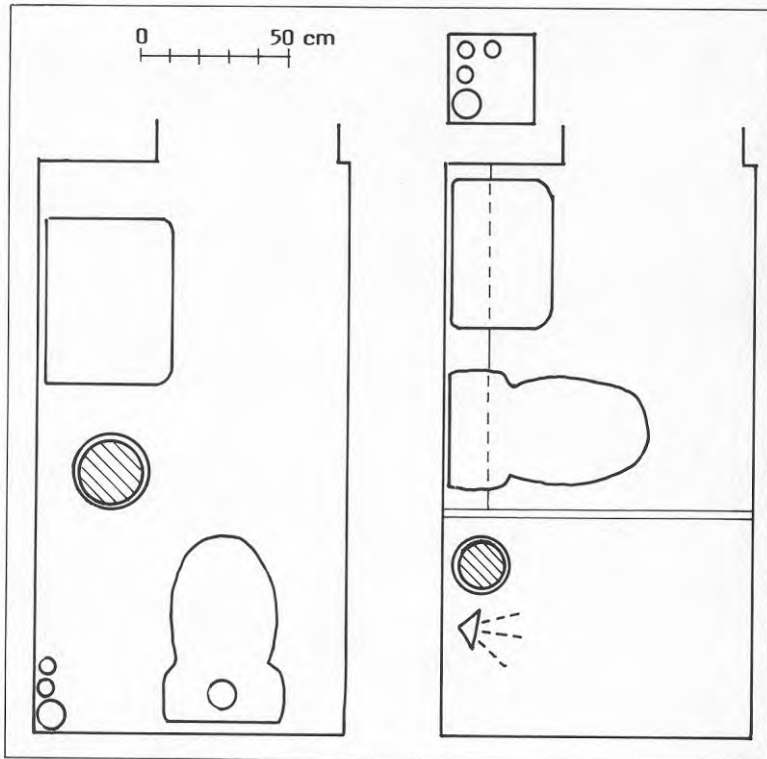
Figur 3. Planförändringar i duschrum, Fasanen 2.

Dusch- och toaletttrummen skall kunna brukas både morgon och kväll under hela ombyggnaden. De gamla armaturerna måste därför finnas kvar tills de nya installerats och varje byte genomförs inom en dag. Detta fordrar att den nya toalettstolen placeras på ett annat ställe än den gamla. Olika planlösningar innebär att detaljutformningen måste varieras, även om principen kan vara densamma. Två exempel framgår av figur 3 (Fasanen) och figur 4 (Inedal).

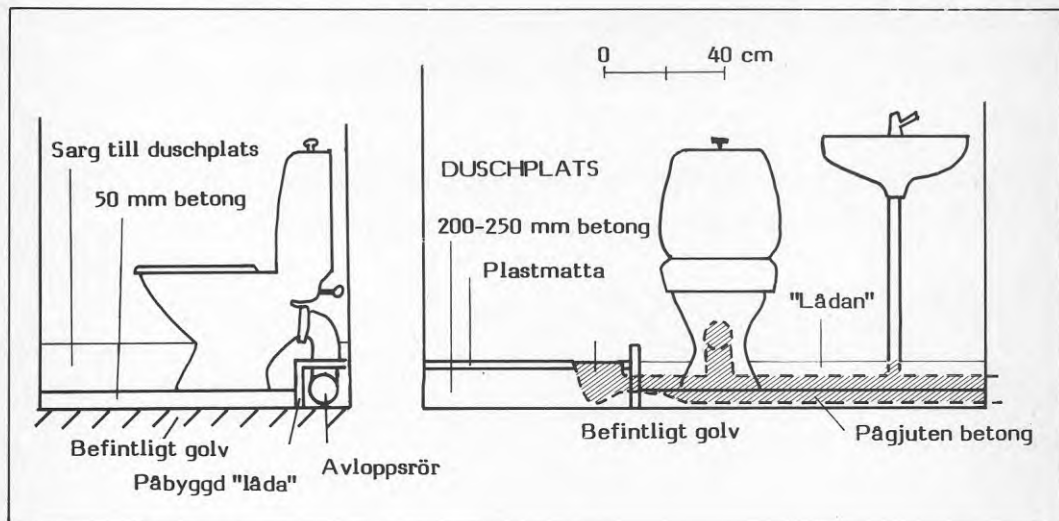
Några olika principlösningar för det första testobjektet, Fasanen 2, ritades och byggdes upp i full skala för att testas. Det slutliga huvudalternativet blev att alla ledningar lades ovanpå det gamla golvet och kläddes in med en låda av trä (figur 5). Såväl toalett som handfat och dusch anslöts till samma avloppsrör. Utanför duschplatsen lades ett betonggolv av snabbbindande cement med en höjd som passade toalettens anslutning. I några fall blev det nödvändigt att bila en mindre ränna i det befintliga golvet för att få rätt höjd på toaletten.

Figur 5. Duschrumslösning med hög golvbrunn i fastigheten Fasanen 2.

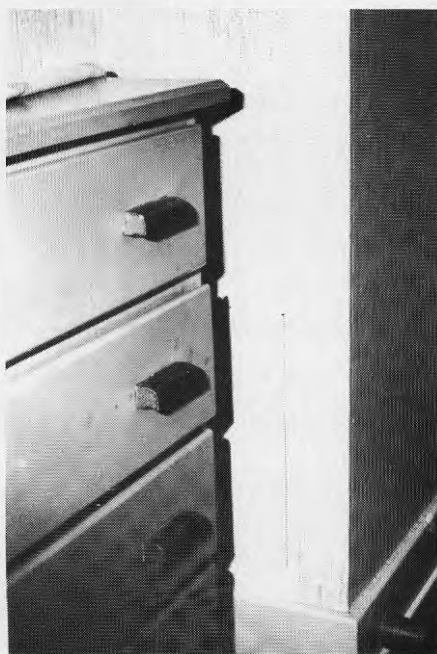
Inklädnaden av rör vid stam 3 måste göras om på grund av ett fel. För stam 11 berodde tidutdräkten på en kvarboende hyresgäst. Detta är dock det enda fall där en försening direkt kan hänföras till kvarboendet. Större störningar för de boende kunde undvikas även i de fall när stammar måste dras i öppna utrymmen. I figur 8 avbildas ett av dessa fall, när stammen drogs i hallen och sedan kläddes in.

Figur 8. Ny avloppsstam i inklätt utrymme bakom hallens byrå.

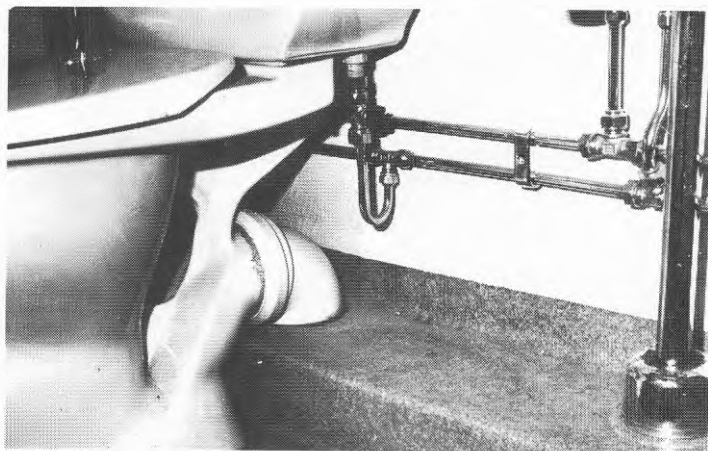
Figur 9. Toaletten ansluten till avloppsrör som lagts i en låda ovanpå det gamla golvet.

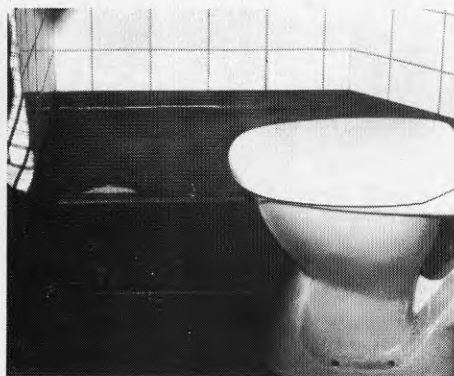
Figur 10. Den upphöjda duschplatsen med golvbrunn ovanpå befintligt golv.

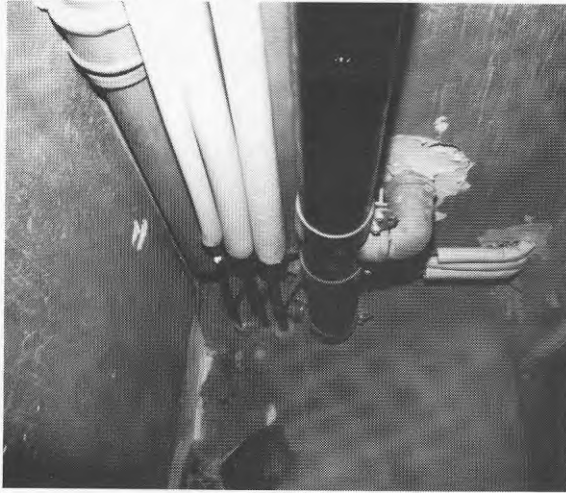
Figur 13. Stämmar i garderoben intill duschrummet.

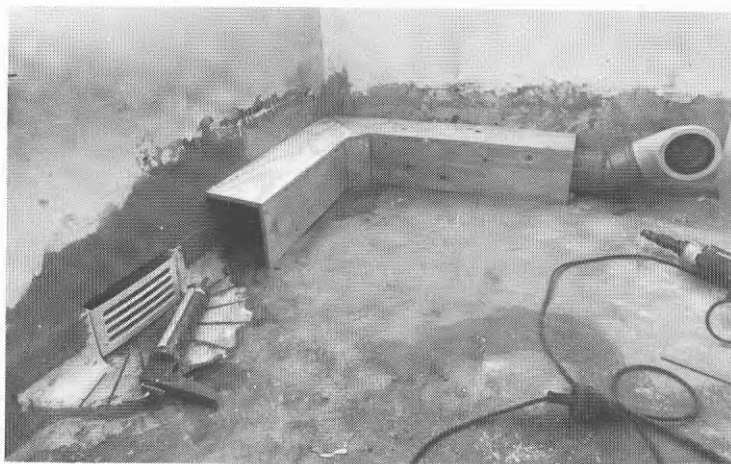
Figur 14. Väggbrunnen under montering. Avloppet från toaletten dras i en låda rakt ut till avloppsstammen.

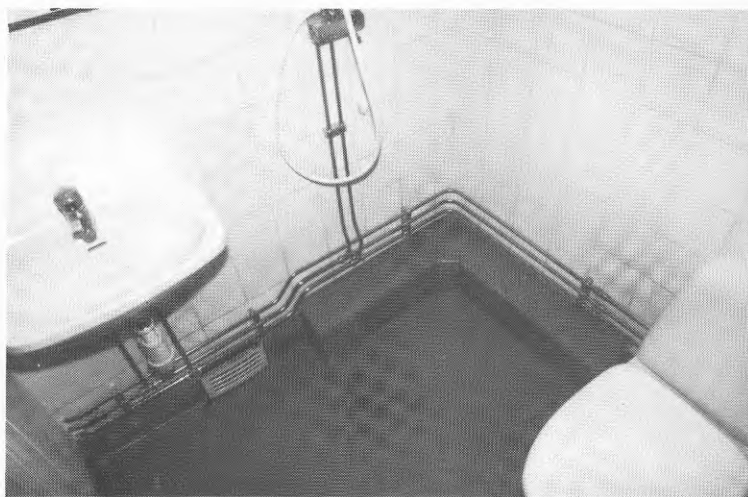
Figur 15. Färdigt duschrum i Inedal. Väggbrunnen sitter under tvättstället.
