**R64:1987**

**Värmelagring i isolerat  
bergdike/grop**

**Pilotförsök i Ingelstad**

**Göran Hultmark m fl**

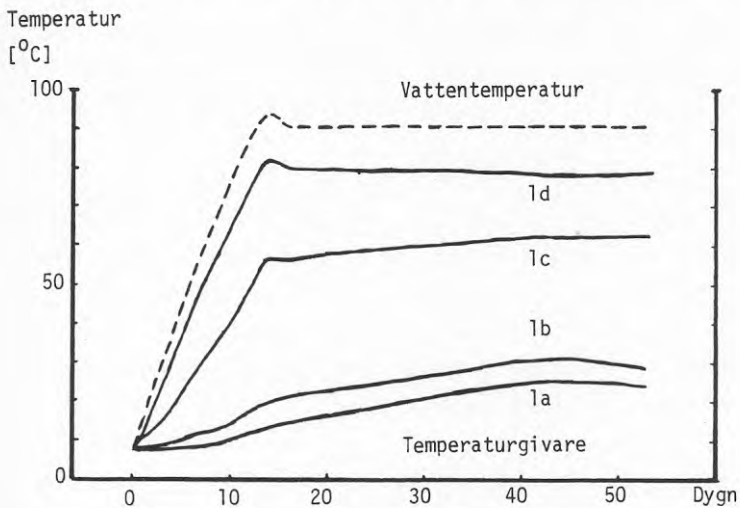
Sammanfattningsvis har tätskiktet av elastomer inte fungerat som avsett. Redan kort efter uppvärmningsperioden på cirka två veckor, indikerade temperaturmätningarna att en förhöjd värmeledningsförmåga erhållits närmast vattnet, d v s innanför tätskiktet. Vid en okulärbesiktning då provbitar för fuktighetsbestämning av polyuretanisoleringen togs ut, kunde man konstatera att elastomeren under vattenytan blivit svampig och i vissa fall flagnat av. Figur 5.1 visar temperaturmätning i en väggyta.

Figur 5.1 Temperaturer i vattnet och i isoleringen i en väggyta

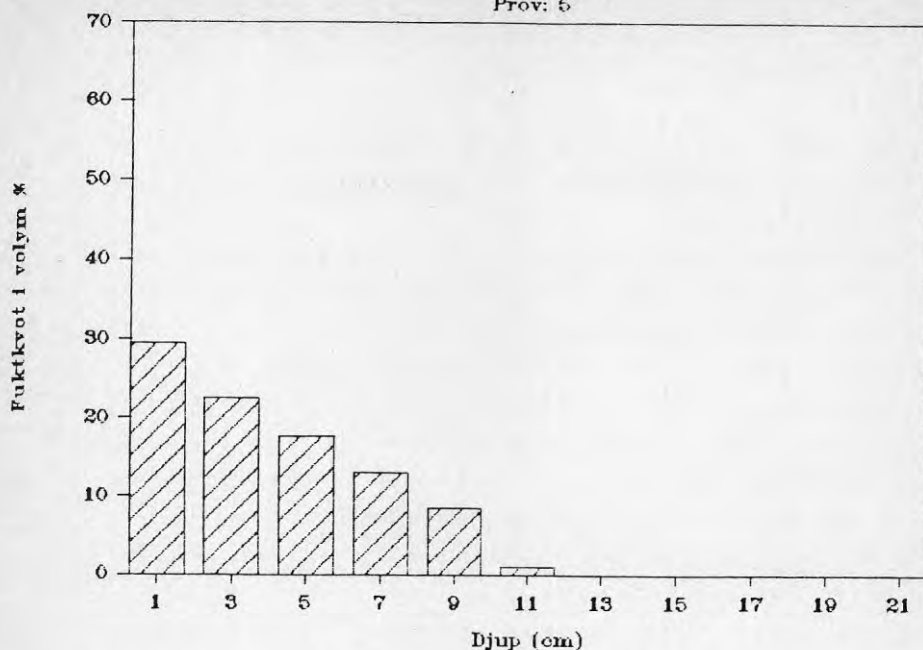
Prov: 5

Fuktighetsmätningarna visar en hög fuktighet i väggar under vattenytan och i botten. De delar av tätskiktet, övre delen av väggarna och taket, som inte varit i direkt kontakt med vatten uppvisar inga defekter i elastomerskiktet. Provbitar i taket och i väggytor ovanför vattenytan innehåller ändå relativt hög fukthalt. Elastomerskiktet är alltså inte diffusionstätt vid 90°C. Figur 5.2 visar hur fukthalten varierar med inträngningsdjupet i en väggyta. Provtuberna uppvisar liknande resultat.

Figur 5.2 Fukthalt som funktion av inträngningsdjupet i en provbit från en väggyta.

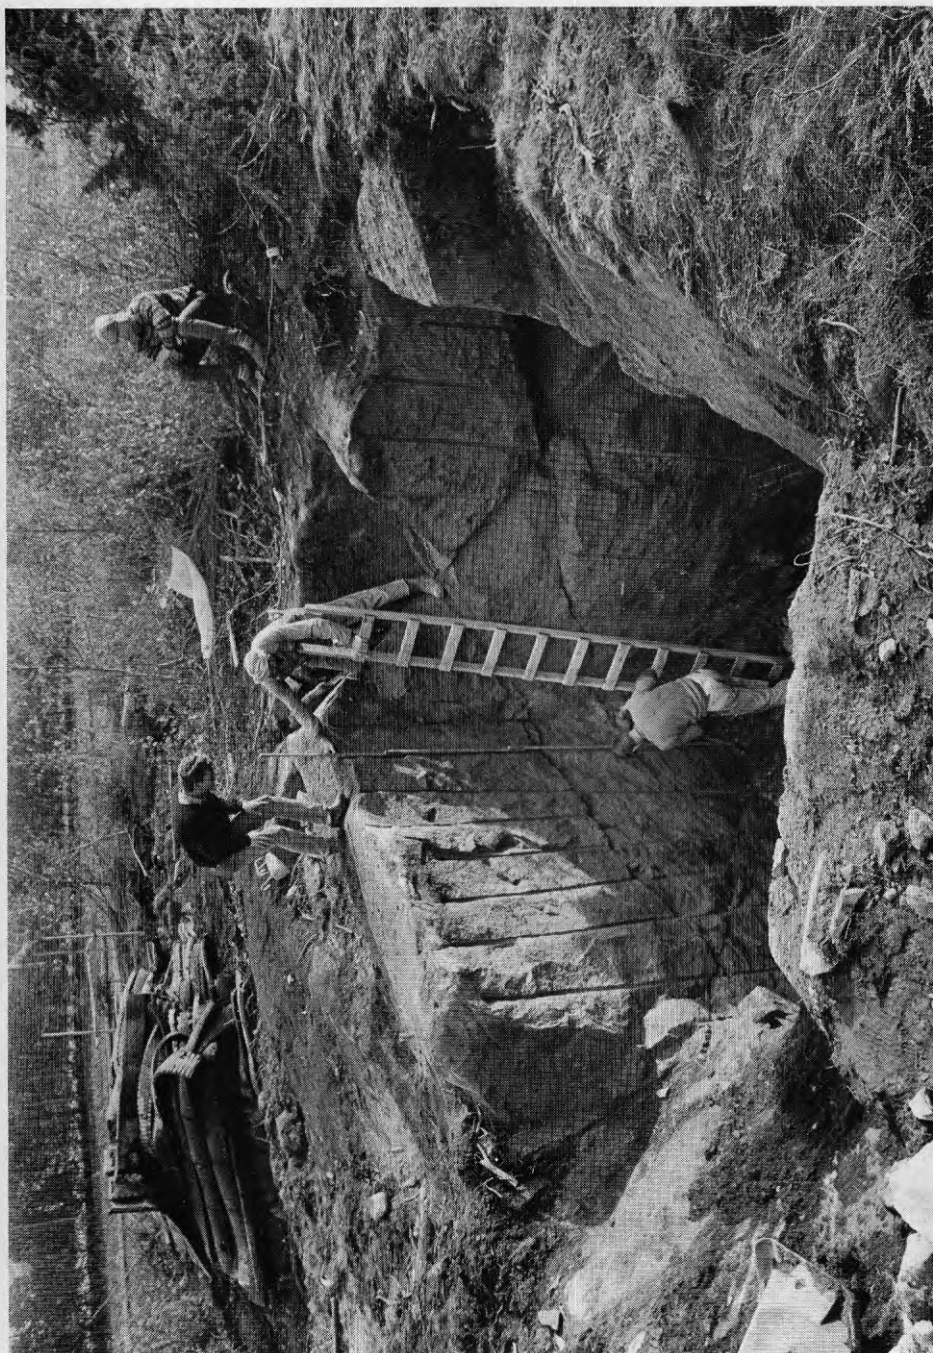
Sprickriktningarna i berget resulterade dock i blockutfall ur sidorna vid sprängningen. Ett större block i lagrets norra sida har förorsakats av sprickor med riktningarna N 80° W/46° S och N 40° W/70° E.

Gropen efter sprängning och urschaktning

I lagrets södra sida har två mindre block fallit ut, varav det ena ca 1,5 m upp från botten av lagret. Denna ojämnhet har återställts med betong och en träplatta.

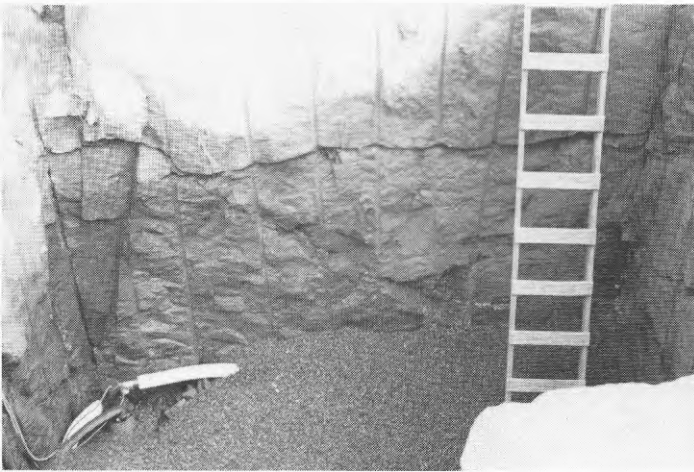
I mitten av maj pumpades resten av vattnet ur lagret och provtagning gjordes på isoleringen. Vid detta tillfälle hittades också sprickor i elastomeren och puren i golvet där vattnet har runnit ut. Sprickorna har förmodligen uppkommit p g a att dräneringsskiktet av makadam har satt sig p g a tyngden från vattnet och därmed orsakat skador i isoleringen. I framtiden bör man bygga en betongplatta ovan dräneringsskiktet för att förhindra sättningar.

Nedre del av bergvägg samt dränerings-  
skikt av makadam och dräneringspump.

För att undvika rörelser i dräneringsskiktet i botten skall det packas ordentligt. Dessutom bör en betongplatta gjutas ovan dräneringsskiktet för att utjämna lasten och för att utgöra en fast botten där män kan arbeta och ha utrustning.

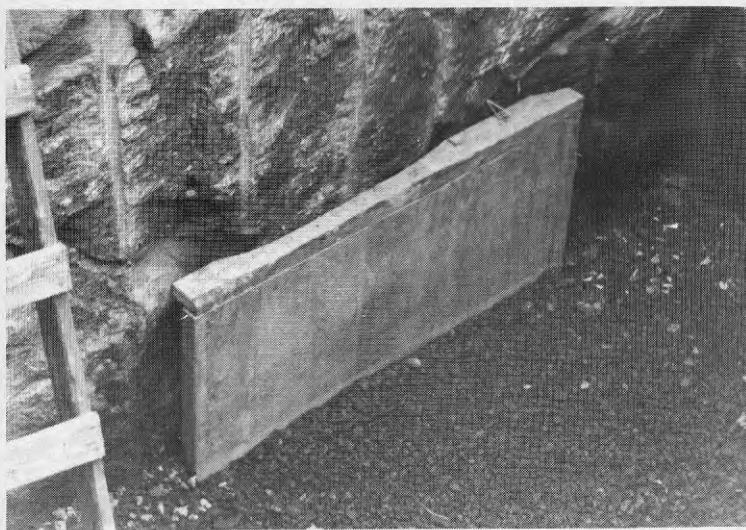
I testlagergruppen fanns en stor vattenförande spricka på ena väggen. För isoleringen är det av största vikt att bergväggarna är torra vid appliceringstillfället. I testlagret löstes detta genom att man byggde en "låda" av plyfaskivor över sprickan så att vattnet kan rinna på baksidan av denna. Se bild i bildbilagan. Vid större lager används sprutbetong för att täppa till de vattenförande sprickorna.

Avskärmning av spricka med plyfasskiva

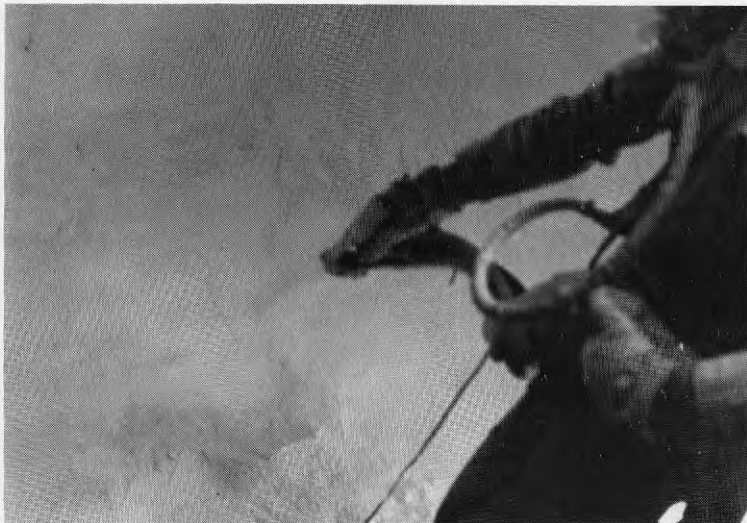
Vid sprutning av PUR av medeldensitet bildas på den sprutade ytan små håligheter s.k pinnholes vid otillräcklig blandning av komponenterna i sprutan. Detta var fallet på vissa ytor i testlagret. När sedan elastomeren målades på, trängde den inte in i hålen ordenligt, dvs elastomeren blev inte tät.

Sprutning av polyuretanskum på golvet

Ett åtgärds paket togs fram som innebar att ca 5 cm av isoleringen skars bort. Sedan sprutades 5 cm PUR med hög densitet. Pinnholes uppträder inte vid högdensitet - PUR och på så sätt bildas en jämn och hård yta för elastomeren.
