**Rapport**

**R150:1979**

**Fönster**

**Sven-Erik Bjerking**

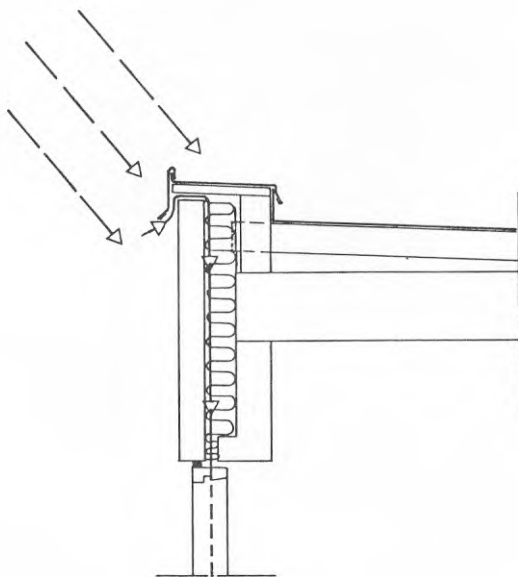
Fig 4202 Vattnets väg till fönster genom otätheter vid ytterväggens krön.

Fogarna har ofta på utsidan försetts med fogmassa, först plastisk fogmassa, senare elastisk. Detta har hindrat det någonstans ifrån inträngande vattnet att komma ut igen. Försök att utifrån förbättra med elastisk fogmassa har bara förvärrat skadorna.

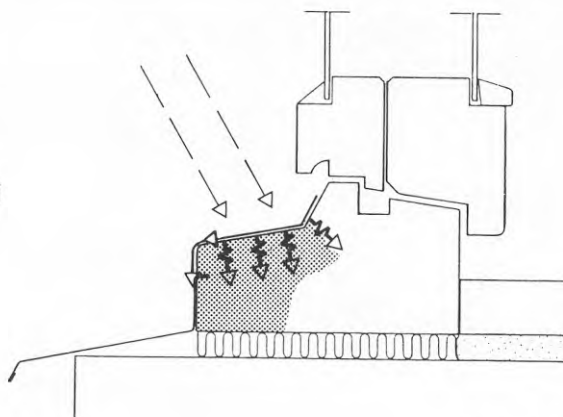
Snitt B

Vattnet tränger delvis genom målningsskiktet särskilt där det finns sprickor som en följd av träets rörelser. En del av vattnet sugs in i karmträet.

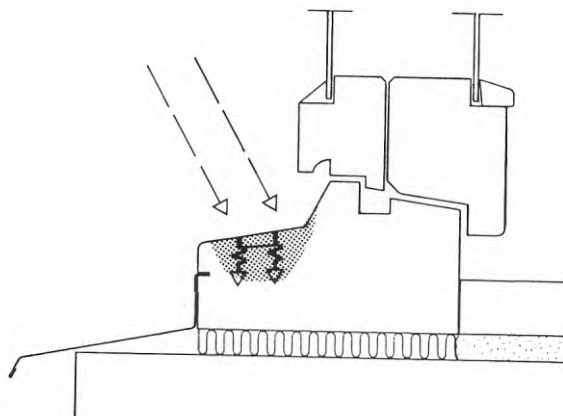
Snitt B

Vattnet tränger till en del in i sprickor, som bildats på målnings-skiktet utanpå fingerskarvar och träpluggar för urborrade kvistar. Vattnet suges sedan in i träet och kan då lösa upp limmet, om detta inte är vattenfast.

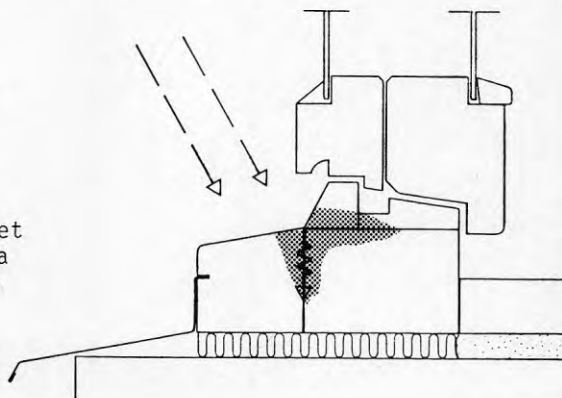
Snitt B

Vattnet tränger till en del in i sprickor, som bildats på målnings-skiktet utanpå skarvar mellan hoplimmade delar av karmprofilen. Vattnet sugas sedan in i träet och kan då lösa upp limmet, om detta inte är vattenfast.

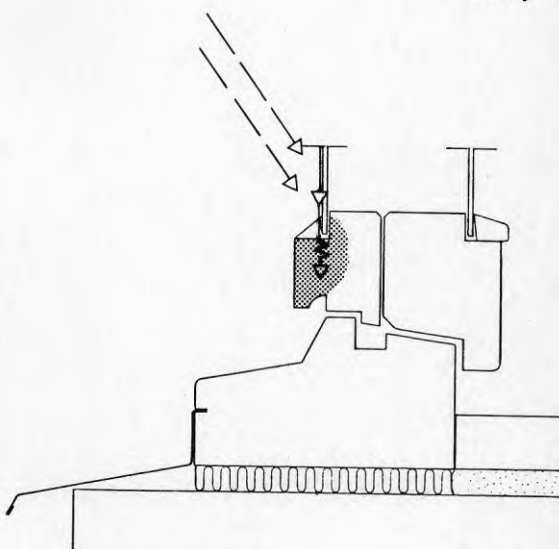
Snitt B

Vid långt framskriden röta kan glasets sjunka ner i kittfalsen och då lossna från kittfalsen i överstycket, varvid glasets lätt kan falla ur.

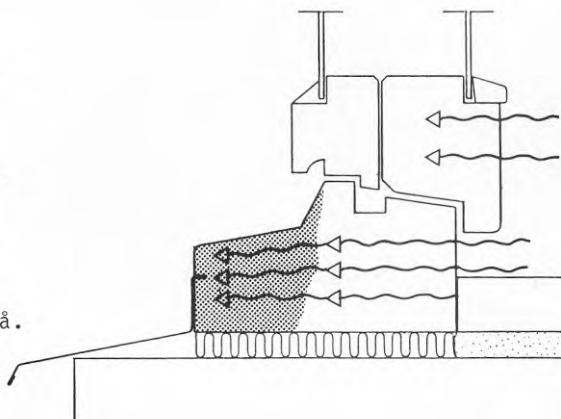
Snitt B

Fukten kvarblir i träet om den av olika anledningar förhindras att avgå.

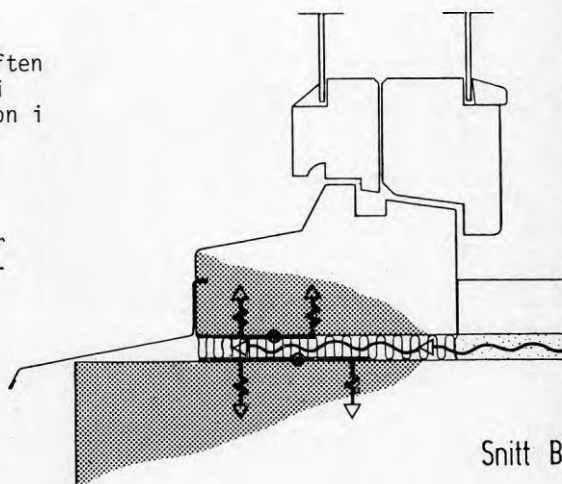
Snitt B

Fukten kvarblir i fogmaterialet eller suges in i karmträet eller ytterväggsmaterialet runt om.

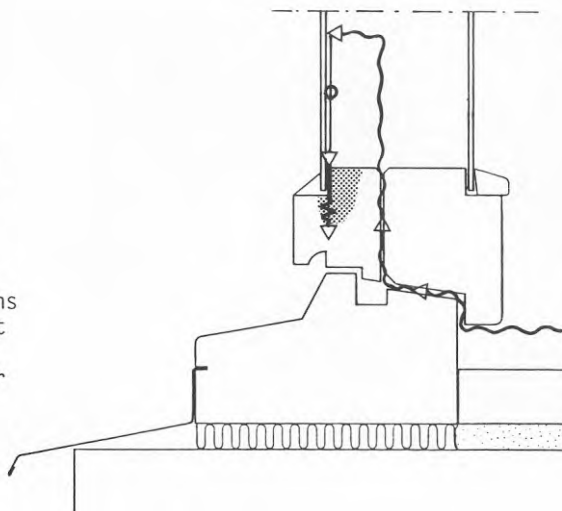
Snitt B

Luften kan sedan söka sig in mellan innerbågen och ytterbågen, varvid vattenånga kondenserar mot ytterrutans insida. Kondensvattnet rinner ner mot falsen hos bågbottnestycket och sugas in i träet. Under köldperioder fryser kondensvattnet till is.

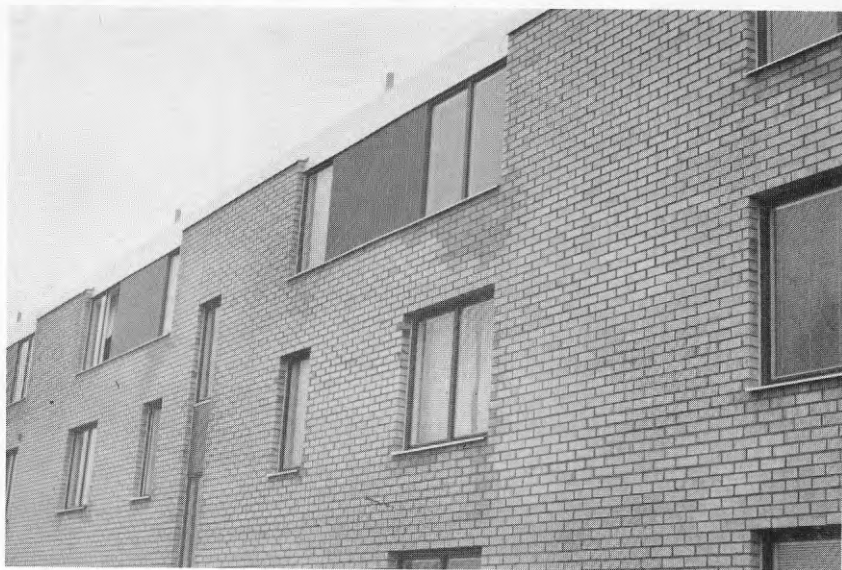
Fuktskadad yttervägg kring fönster under olyckligt utformad takfot. Den ofrånkomliga rötan på fönsterkarmens väggsida blir synlig så småningom.

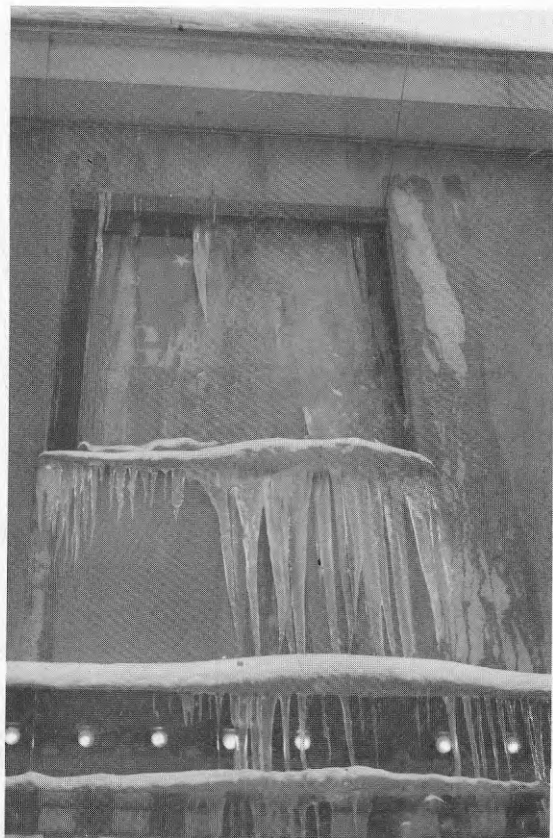
Av is övertäckt fönster under olyckligt utformad och skadad gesimränna.
