R65:1979

BRANDTEKNISKA EGENSKAPER HOS BETONGTAK

Barbro Ahlén
Lars-Erik Dahlman
Håkan Djurberg
Kai Ödeen

Statens råd för byggnadsforskning, Stockholm

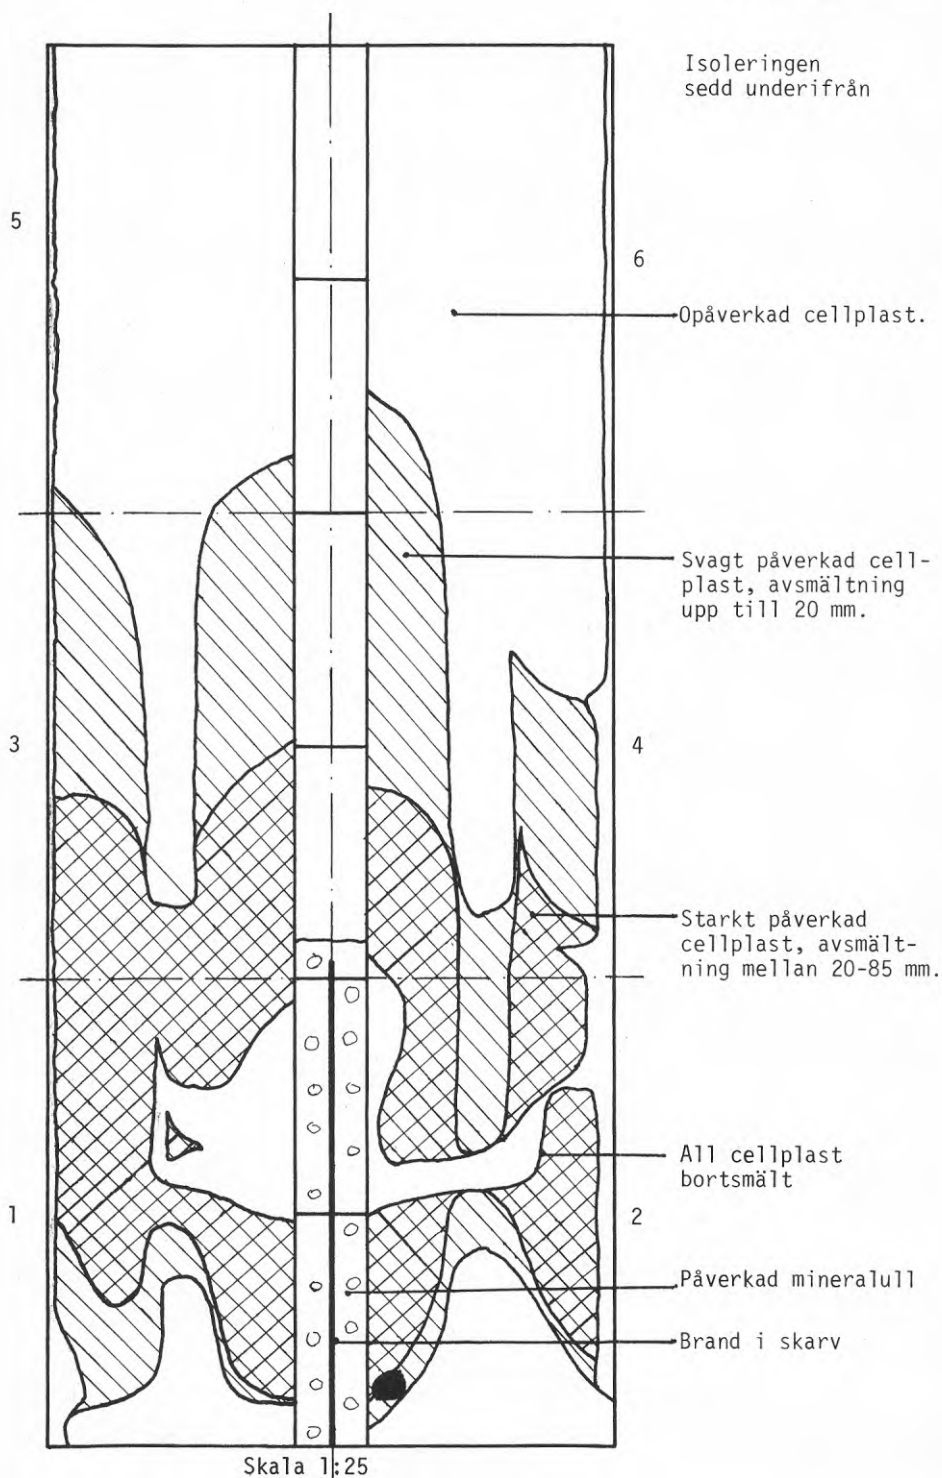
Fig. 4.31

Skadorna på takisoleringen åskådliggörs genom den schematiska skadebilden i fig. 4.31. Som synes är takytan uppdelad i sex nummerade områden, av vilka nr 1 och nr 2 motsvarar den del av taket som täckte brandcellen.

Som synes av skadebilden var skadorna inom detta område betydligt mindre än inom område 1-2. Särskilt markant är här balkarnas isolerande verkan.

En bidragande orsak till de kantavsmältningar, som framgår av skadebilden (fig. 4.31) är det stora mellanrum, som fanns mellan taket och de för försöket uppbyggda ugnsväggarna. Glappet uppgick som mest till ungefär 20 mm. För att eliminera effekten av glappet lades mineralullsskivor över detta (se fig. nedan) med delvis lyckat resultat. Vid resultatbedömningen finns alltså anledning att bortse från denna randeffekt.

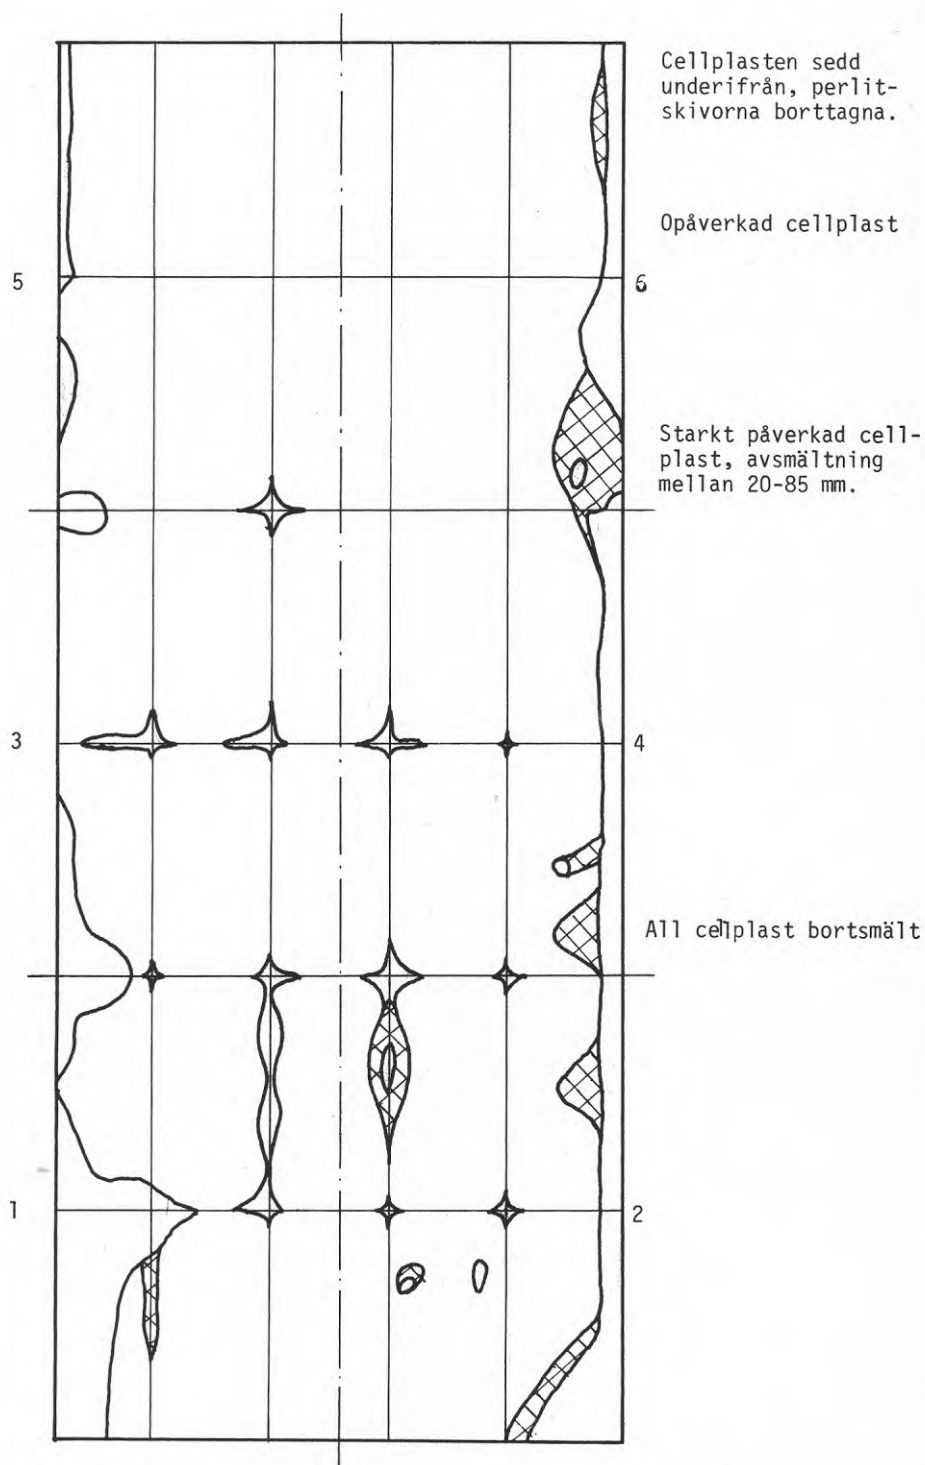
Fig. 4.32 a

Även i detta försök kunde, såsom framgår av skadebilden (fig 4.32 a), en viss kantavsmältning hos cellplasten konstateras. Bland övriga allmänna iakttagelser må nämnas en viss krympning hos såväl cellplasten som perlit.

Kombiskivorna hade här liksom i område 1-2 krympt ihop i hörnen (se fig 4.32a). Perliten var fläckvis missfärgad på undersidan. En smältpunkt orsakad av den mekaniska infästningen konstaterades i en kombiskiva invid långsidan på område 4.

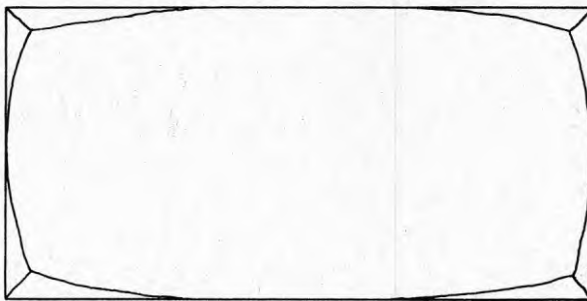
Deformation av kombiskivan sedd från sidan. Skala 1:10

Deformation av kombiskivan sedd underifrån. Skala 1:10

Kommentar: Perliten krymte ihop och gav kantavsmältningen hos cellplasten.

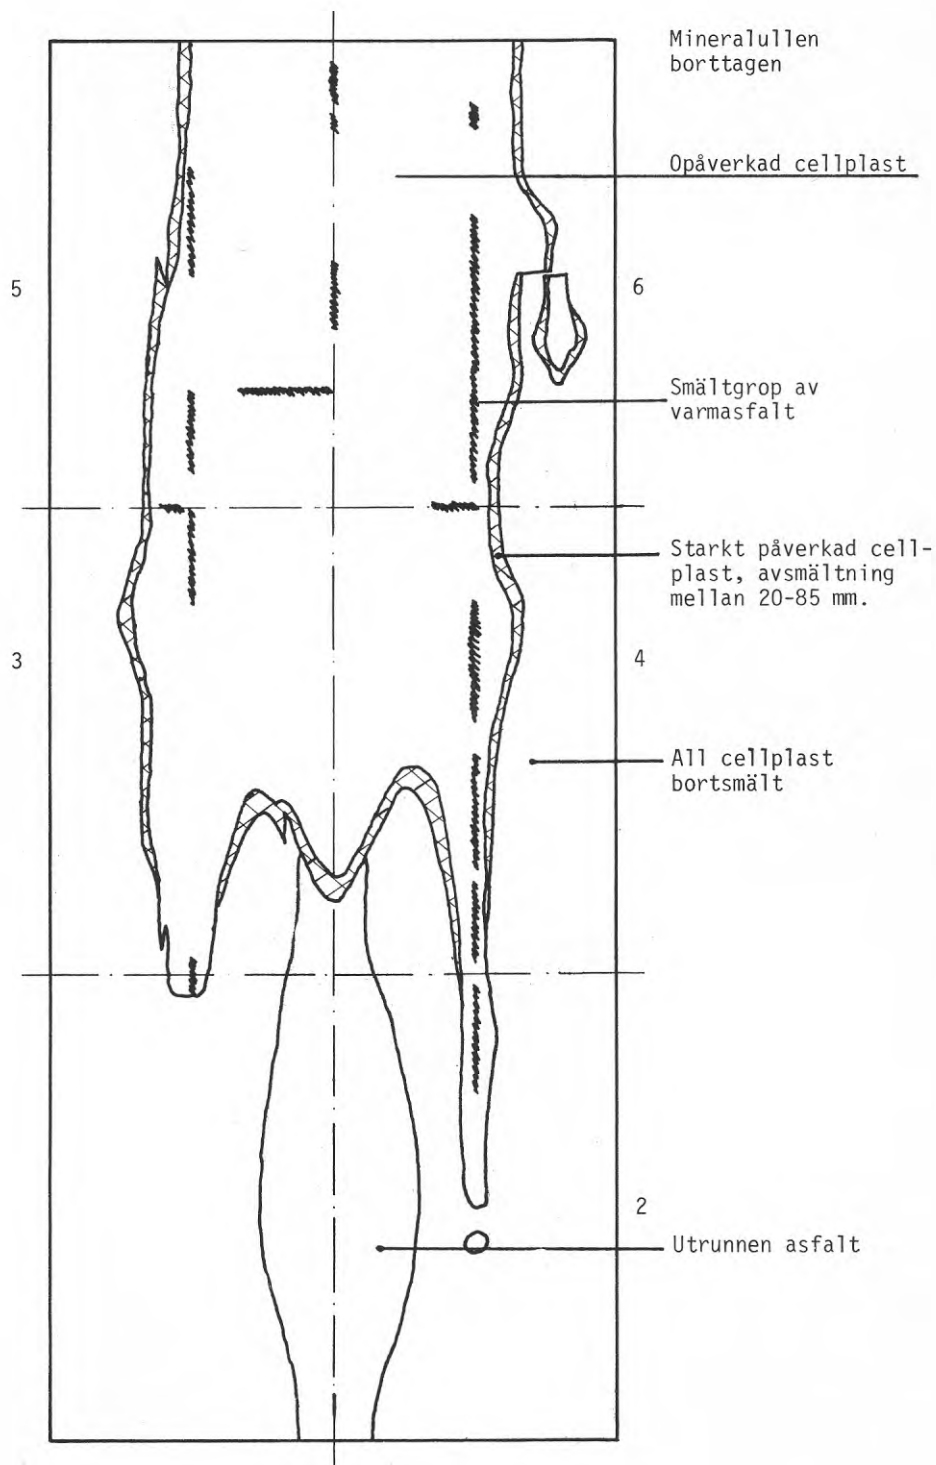
Skadeskiss från ett tvärsnitt mitt på takkonstruktionen.

Skadeskiss Skala 1:20

Tätning mellan tak och ugnsvägg.
