Undersøkelse av gjenbrukte middelalderstaver i grindverk på Norheim

Uppsats för avläggande av filosofie kandidatexamen i
Kulturvård, Bygghantverk
27 hp
2008

Institutionen för kulturvård
Göteborgs universitet

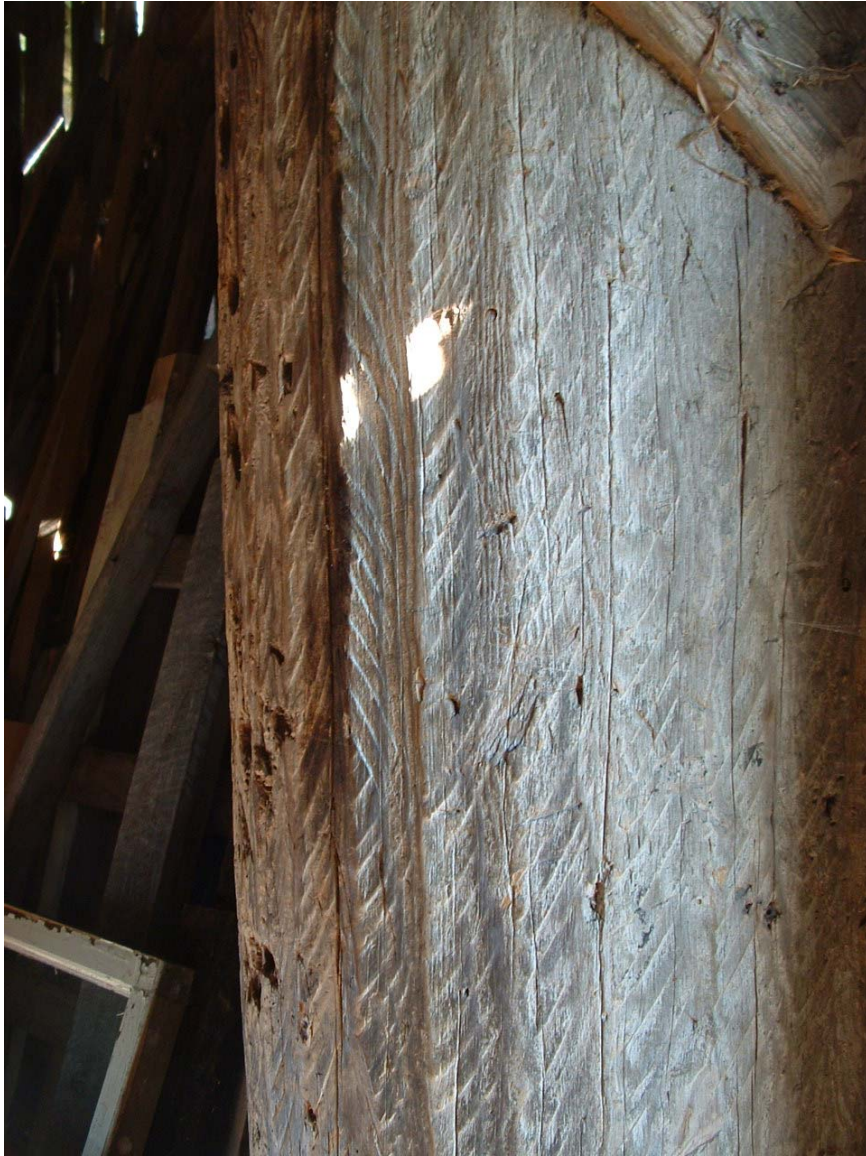
Fig. 1. Stav hoggen i fiskerygg, på Uppheim i Hardanger. Foto S.N. Sept.07.

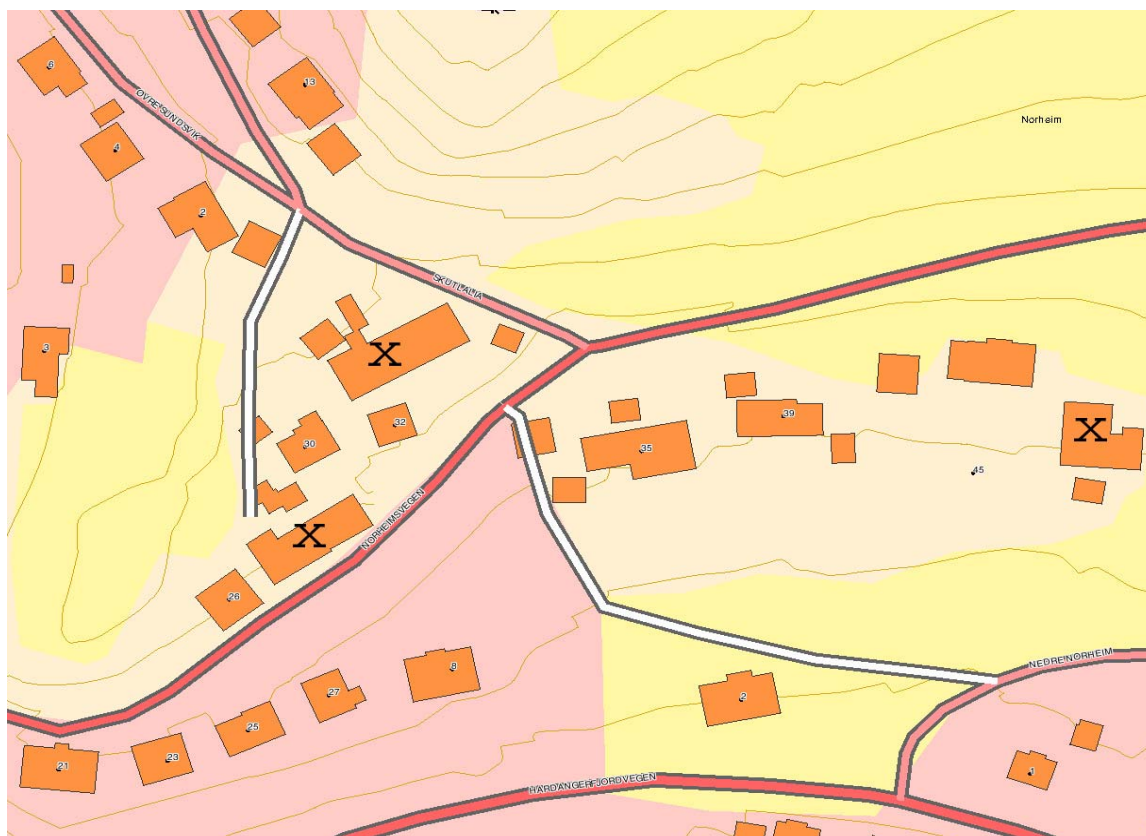
Fig.2. Aktuelt kart over Norheimbrukene med staver. Den første løa til venstre har vært delt av bruk 4 og 5, 6, og 7. Neste løe er bruk nr 8, og siste løa tilhører bruk nr 3.

Bruk nr 4 og 5, 6 og 7 har delt løe på samme plass i dag som før utskiftinga. Hovedbruket nr 8 har fortsatt samme løegrund, som kan gå langt tilbake i tid.

Disse stavene har bare spor fra to bygninger, opphavelig og nåværende bygg.

På bruk nr 3 hos Jarle Norheim står det to staver med spor i fra tre forskjellige bygninger. Løa hans sto i det gamle klyngetunet før utskiftinga, men blei flytta til det nye bruket der den står i dag.

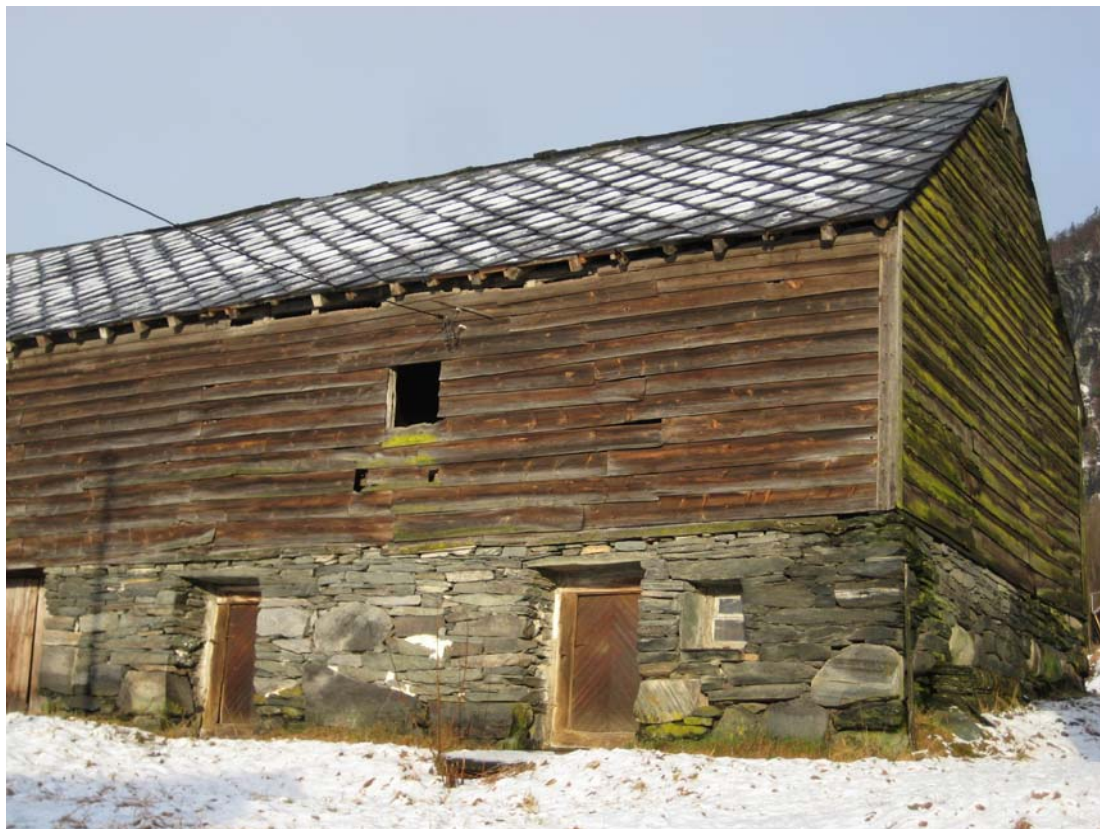
Fig. 3. Løa sett fra sør-øst med inngang til fjøsene. Foto S.N. Feb.08.

I løa til Hjørdis Norheim på bruk nr 8 fins det to staver, hogne 32-kanta i fiskerygg. Løa er oppført i grindverk som er en utbredt byggeskikk her, og består av 5 grinder (10 staver), og måler 9,4 m bredde og 16,7 m lengde. I grind nr 2 fra øst er det skåret inn bygge året 1835. De gjenbrukte stavene står i grind nr fire fra øst. I 1933 blei den utvida med nytt fjøs i tegl, så grundflaten er nesten dobbelt så stor i dag. I bilaget fins det et snitt av løa, som viser grindkonstruksjonen.

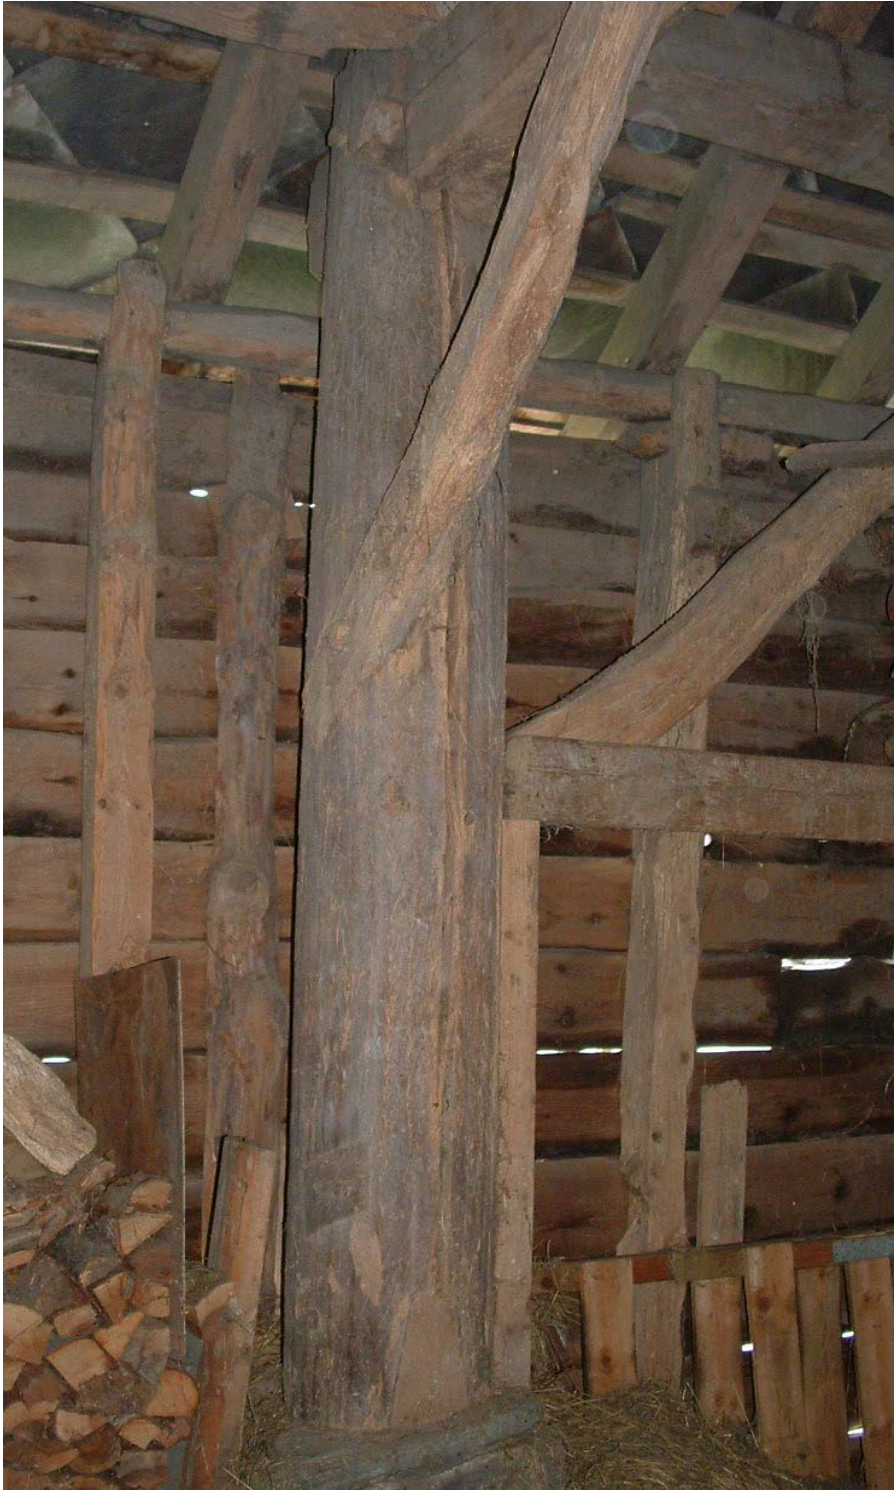
Fig. 5. Stav 1 sett fra nord. Foto S.N. sept.07

Stav 1 står i grind nr fire fra øst, på sørsida i løa. Den har 32-kanta tverrsnitt, og er nærmest sirkulær. Høydemål fra fotende til topp stavøre er 3,22 m. Diameter nede er 42 cm, i bunn av den djupeste klauven er diameteren 37 cm, (klauvene er de nedhogde kryssende midtspora hvor bindbjelkene går igjennom).

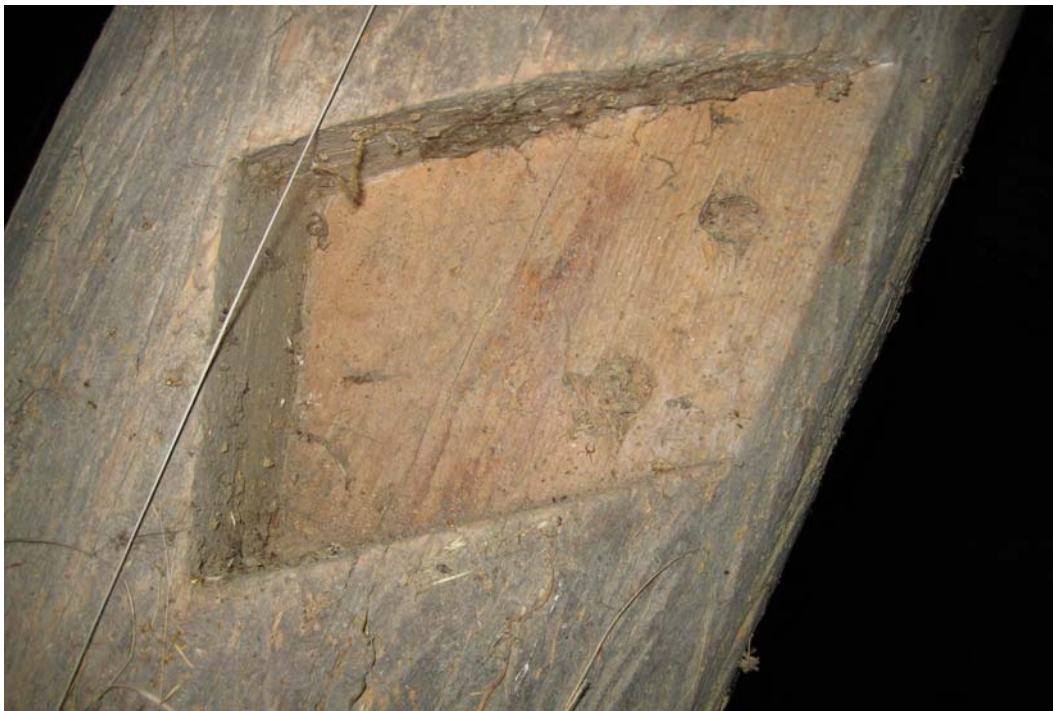
Fig. 7. Stav 1 innfelling for skråband med to mindre dymlingshull. Foto S.N. Feb.08.

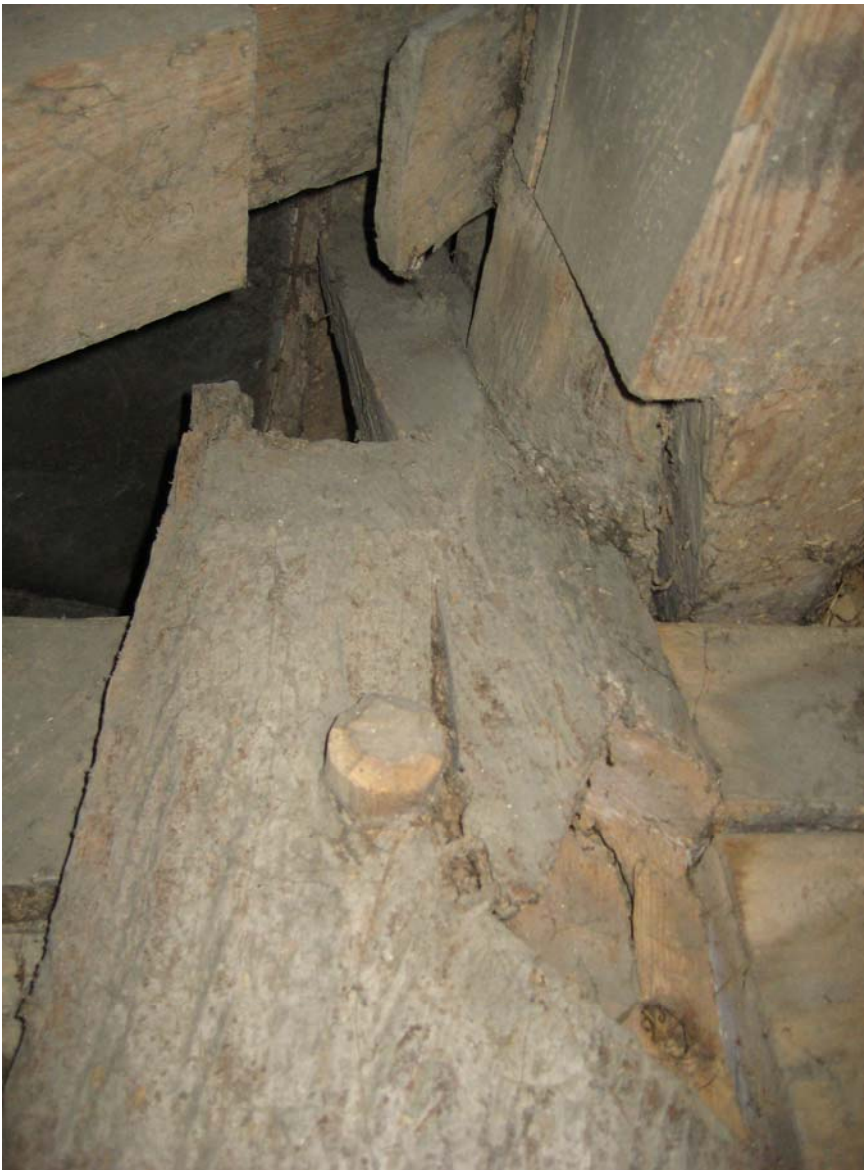
Fig. 8. Stav 1. Detaljbilde av knekt stavtopp og innfelling til skråband C Foto S.N. Feb 08.

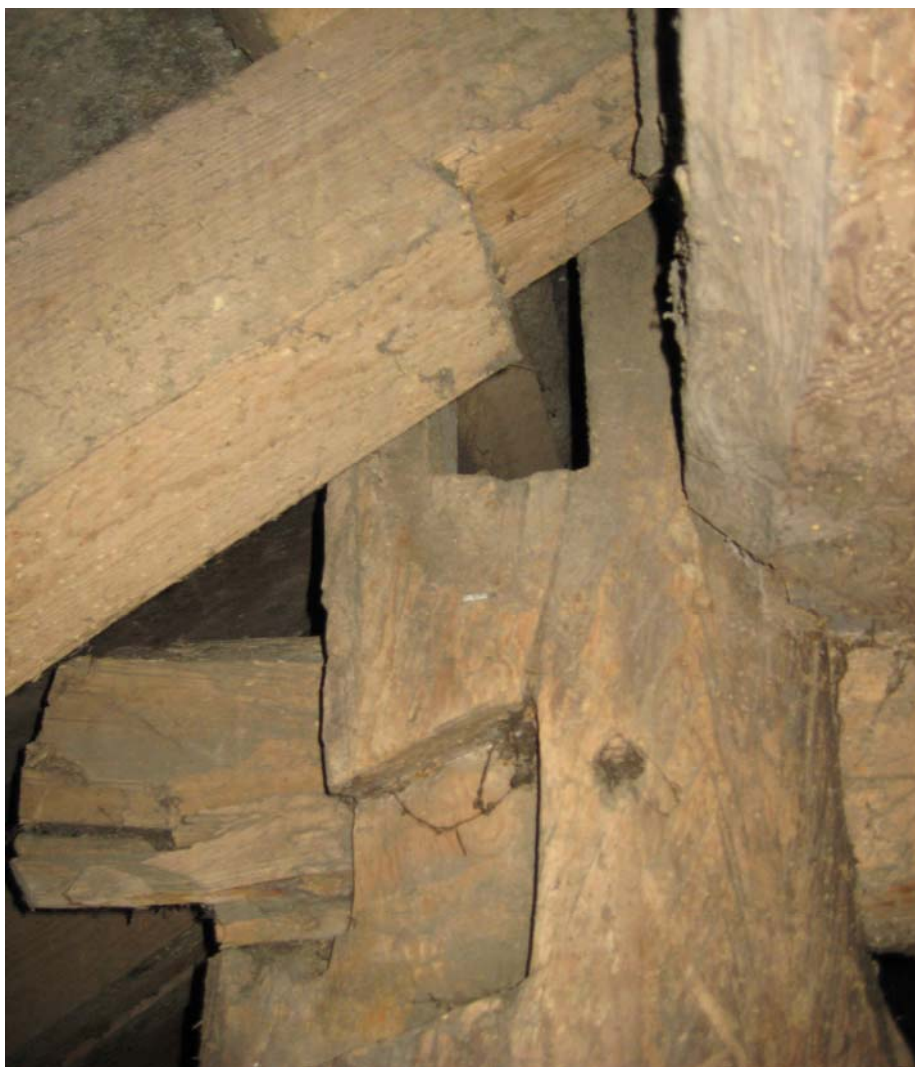
Fig. 9. Stav 2 detaljbilde av stavører og skråbandhakk C. Foto S.N. Feb 08.

Stav 2 står på nordsida i samme grind som stav 1. Høyde-mål er 3,16 m. Diameteren nede i fotenden er 46 cm og 38 cm oppe i bunn av den djupeste klauva. I toppen fins det 4 stavører, de sentriske klauvenes dybde er på A 26 cm og på B 52 cm. De nedhogde klauvene er altså ikke like djupe her som på stav 1, men breddene på klauvene er like 9 og 14,5 cm.

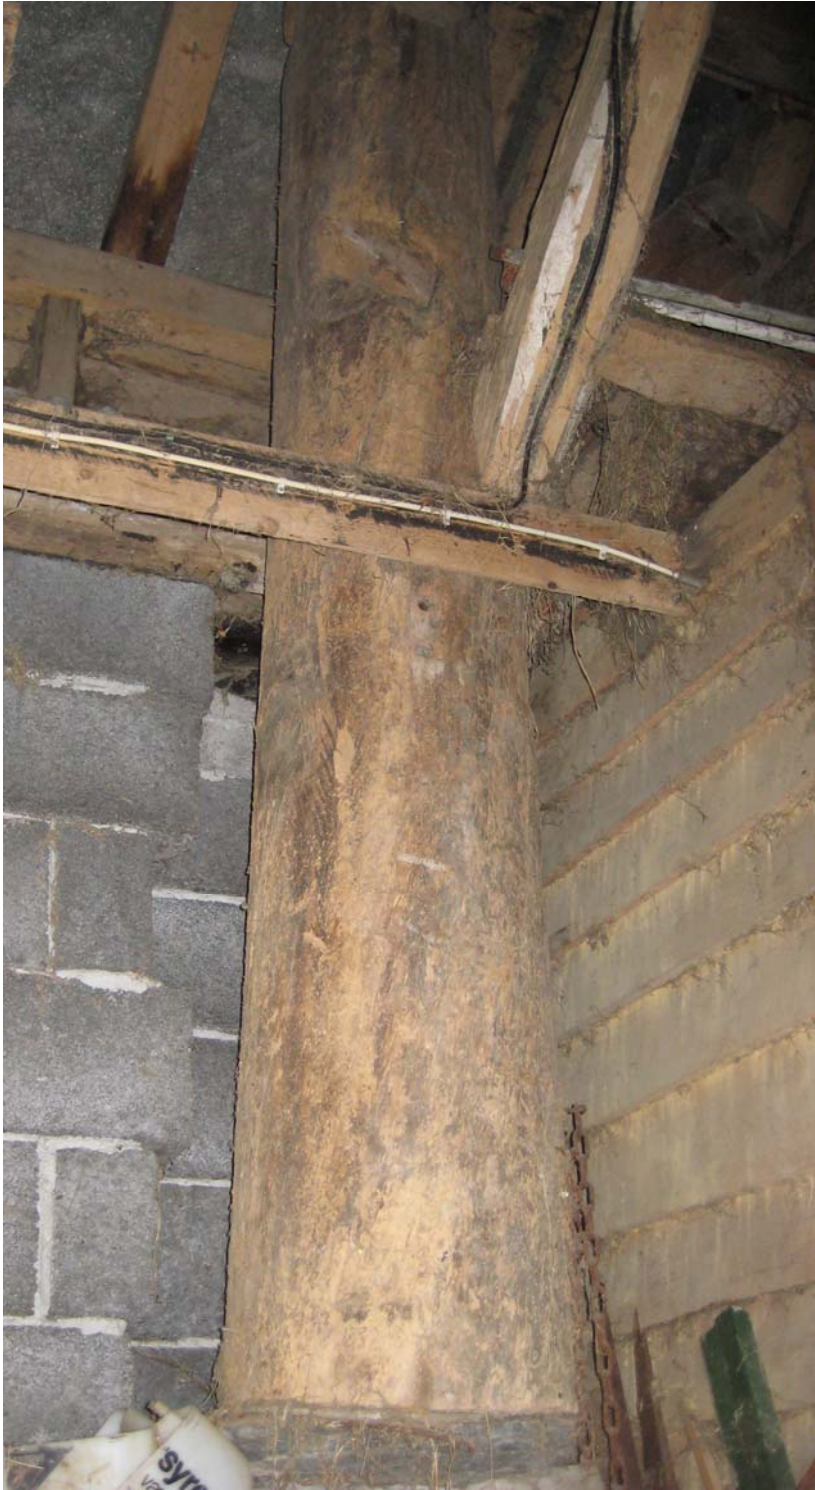
Fig. 10. Stav 2 sett fra sør. Foto S.N. Feb.08.

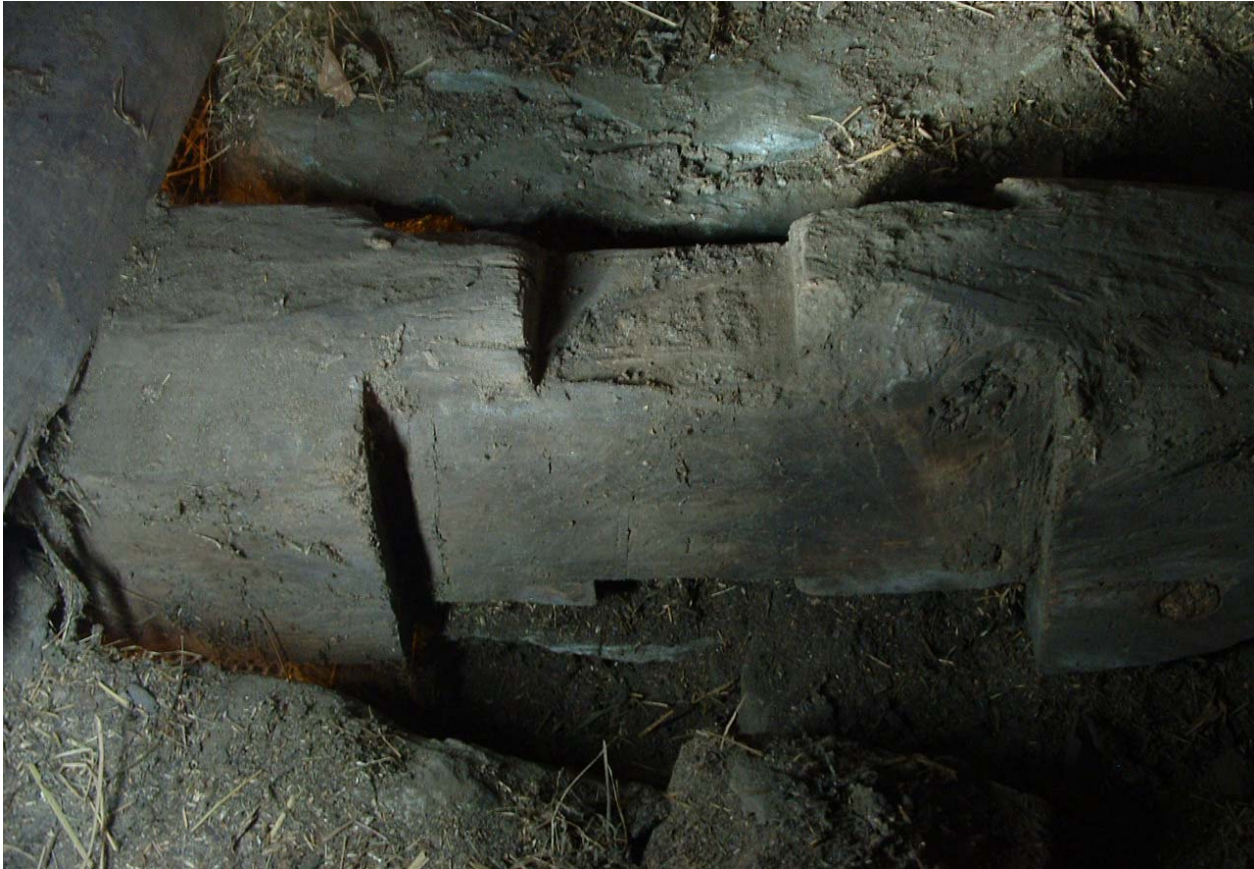
Fig. 18. Betehode i øst B 2. Foto S.N. Sept.07.

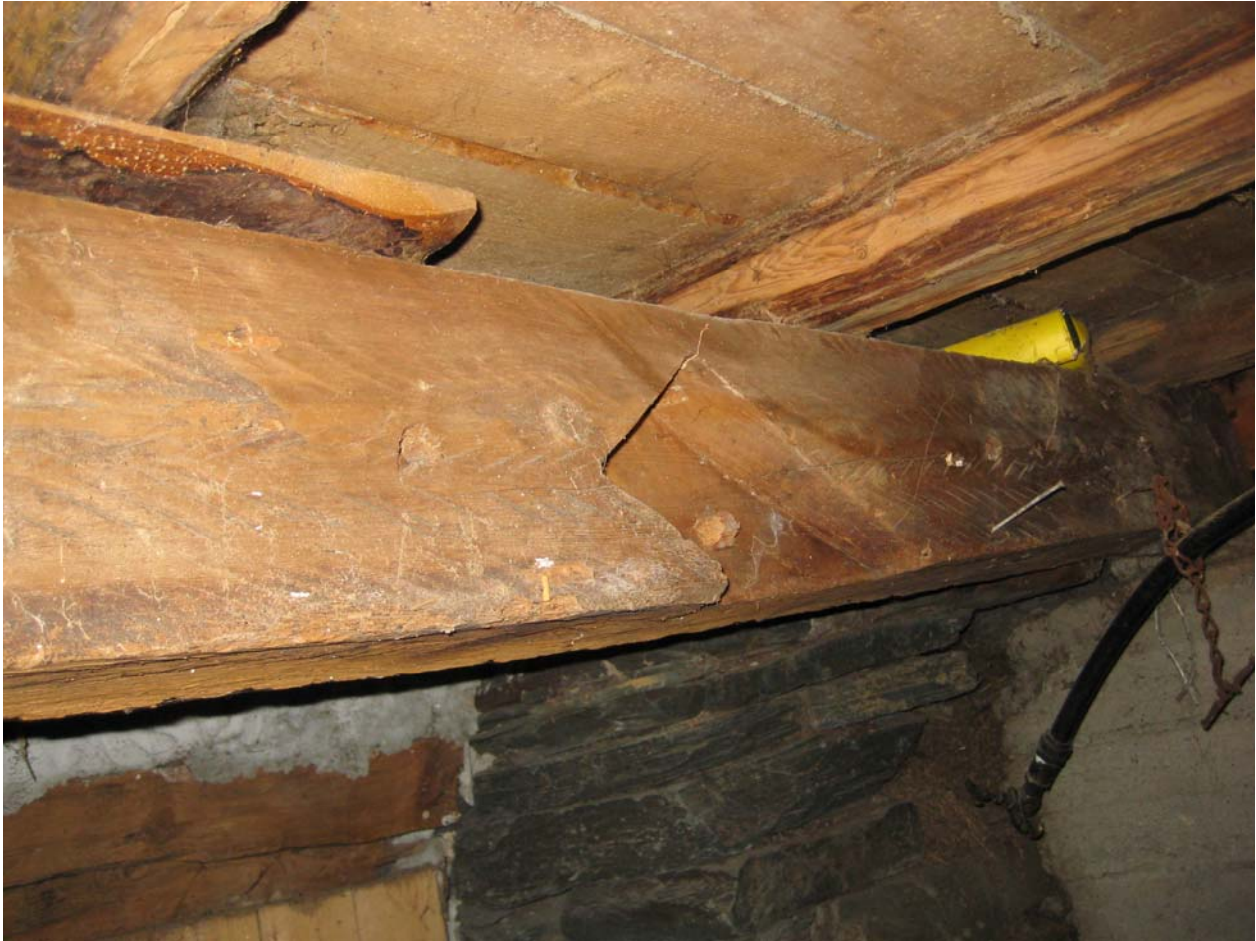
Fig. 20. B 3 Bete med skråbandhakk sett fra nord. Foto S.N. Sept.07.

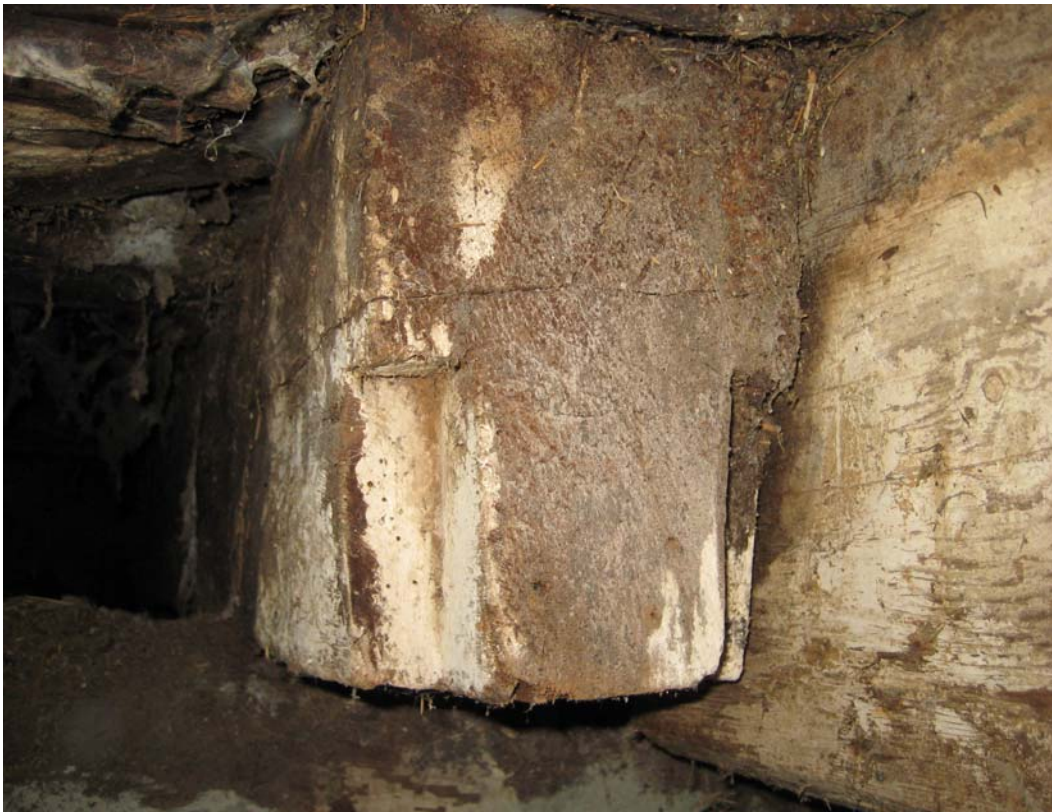
Innerst i vestfjøsen ligger en kortere fiskerygg-hoggen bjelke B 4 fig. 21/22. Den måler 2,65 m i lengde og er avsagd i begge ender. Dimensjon, 6 ganger 9". Denne bjelken har et konstruksjons-spor i østenden. En T-forma «hals» eller to mindre innhogg. Den har ingen fler behjelpelige spor som jeg kan se. Da dimensjonen er lik som på de andre betene, tror jeg denne bjelken hører til i det samme konstruksjonskiktet. Jeg tolker den foreløpig som en nedre stavlegje, fordi betenes underhogg skulle kunne bite over "T-halsen".

Fig. 21. Kanskje en nedre stavlegje? Foto S.N. Sept.07.

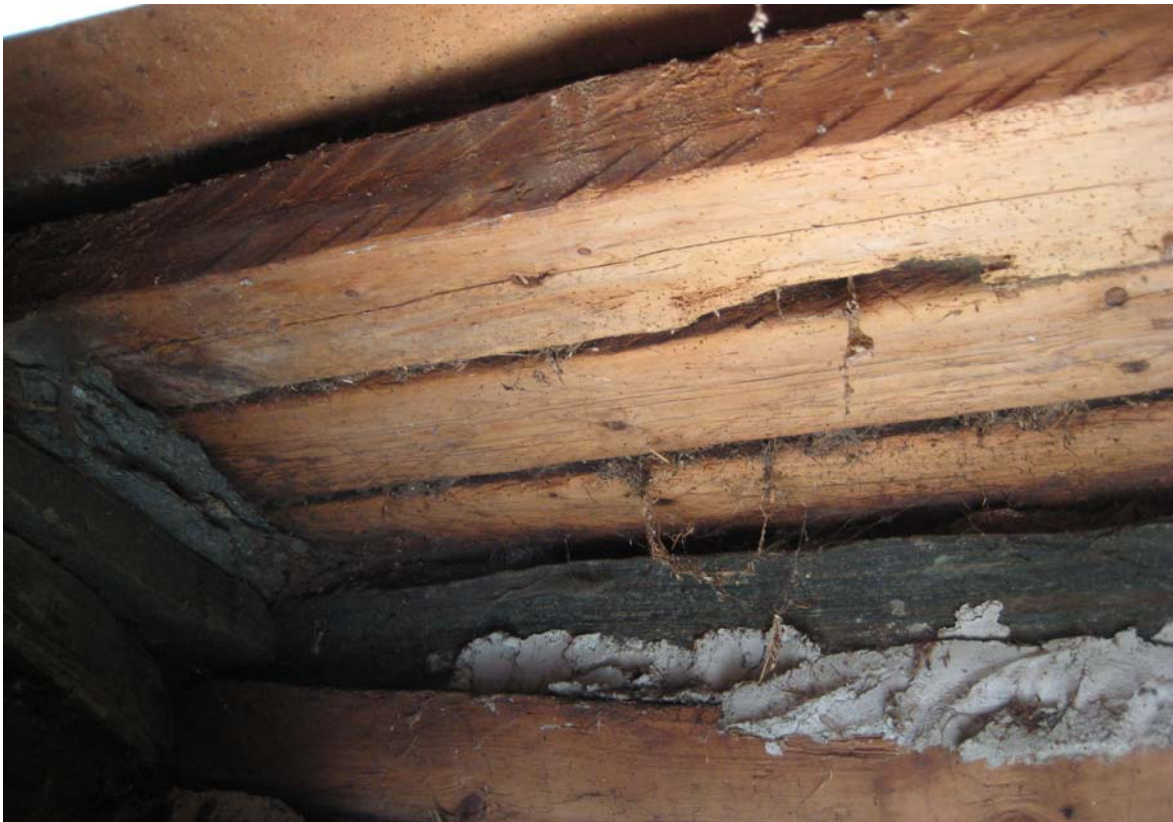
Over vestfjøsens dør ligger det 3 stk fiskerygg-hogne skråband, som opplag for gulvbjelker. Dimensjoner, 3 ganger 5". Den mest tilgjengelige er oml. 2,08 m. Det fins dymplingshull og rester av en dymling med et fint hode i et hull mot vest, som er 2" i diameter og rundt. Breddene på de 3 banda varierer fra 12,5-14,5 cm.

Fig. 28. Skråband. Foto S.N. Sept.07. Oppmålingene ligger som bilag.

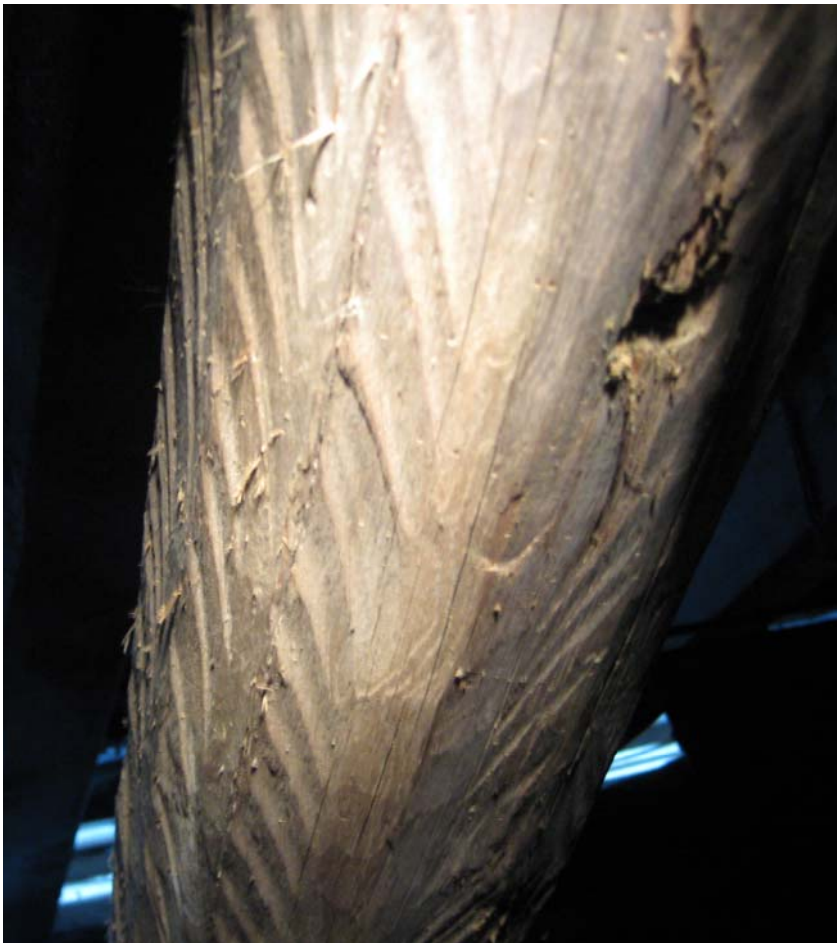
Fig. 32 Sperr hogd i fiskerygg. Foto S.N. Mars.08.

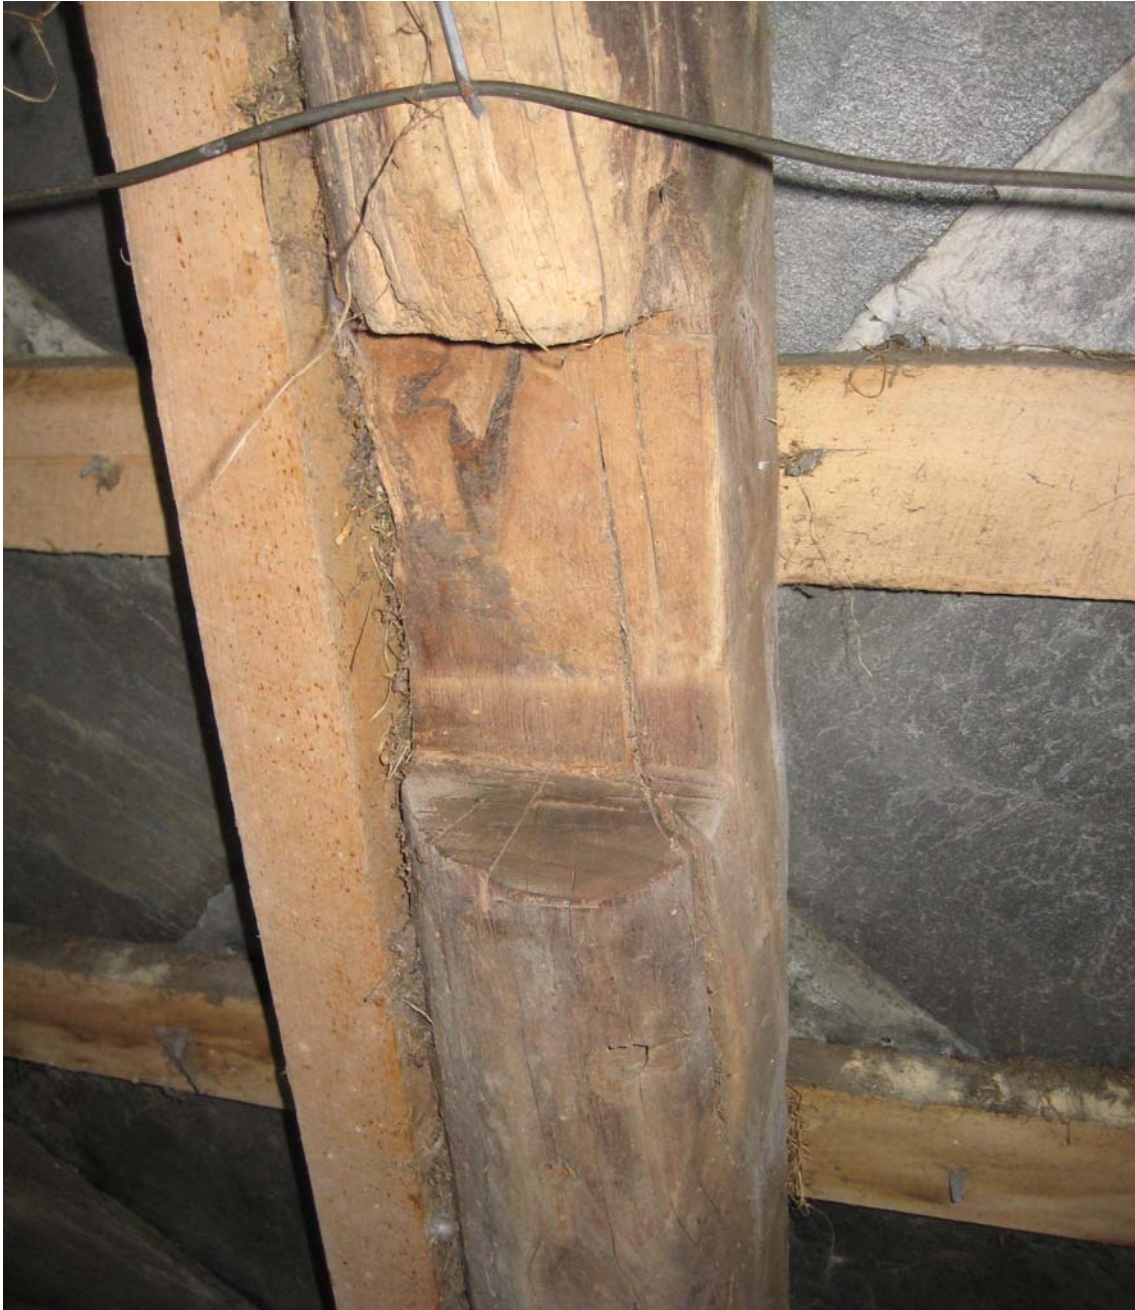
Fig. 33. Sperre. I hakkets bunn ses et markert skille fra stavlegja, samt delt øksehogg fra materialtørking. Det bekrefter at hakket er tatt ut mens sperra var rå.

På sperr nr tre i sør, ses et markert skille i sperrehakkets bunnflate (fig. 33).

Det fins ett spor i sperrehakkets på fig. 33 av et delt øksehogg, en tørkesprekk har delt øksesporet noe som forteller at hakket er laget mens virket var rått. Det er en liten forskyvning 1-2 mm, som igjen kan vise hvor stabilt virket er (liten krympning).

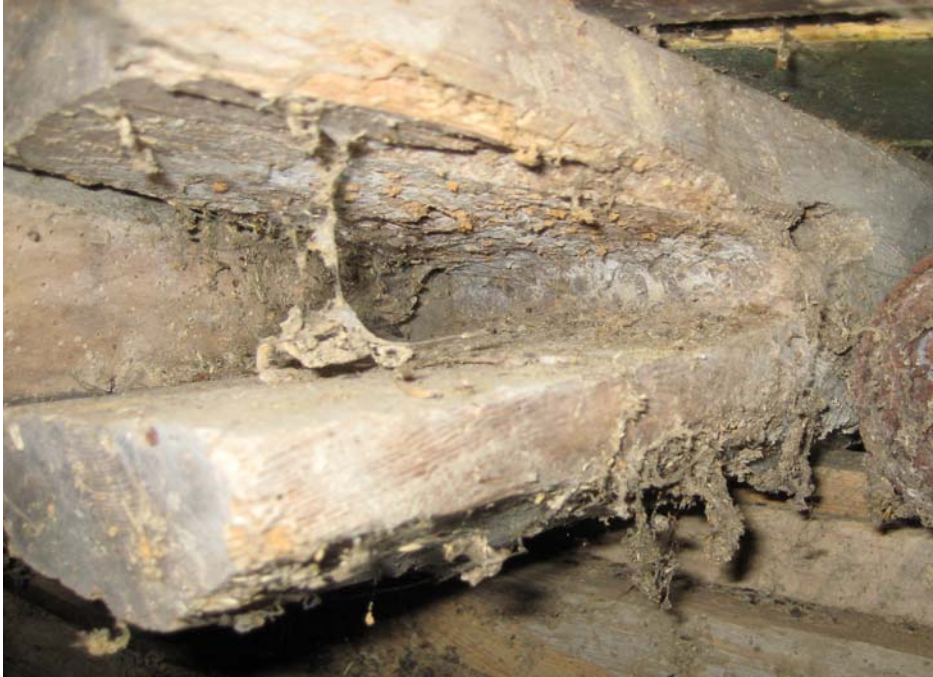
Fig. 36. Detalj av klauv i sperretoppen, tatt ut med 1 toms kona naver, og øks. Foto S.N. Mars 08.

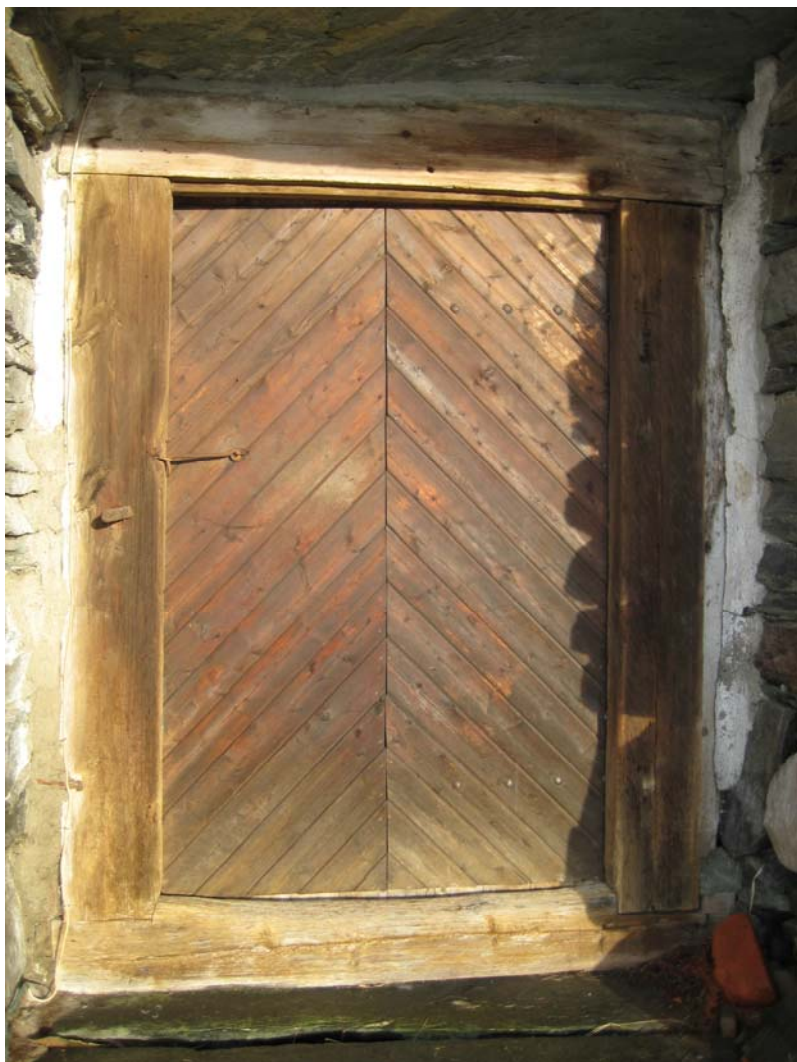
Dørstolpene i de to fjøsdørene er av plank hogd i fiskerygg. Dimensjon 3-4 tommer tjukke og oml. 8 tommer breie, med og uten marg. Jeg kan ikke se noen spesielle spor som viser at det har vært noe annet enn dørstolper. Yttermål: H 2 m B 1,5 m Se bilag

Fig. 38 Dørstolper. Foto S.N. Sept.07.
