Falbygdens gånggrifter - bevarande och kunskapsförmedling

*Skadeinventering av gånggrifter i centrala Västergötland
1996 och 1998*

GÖTEBORGS UNIVERSITET
Institutionen för arkeologi

2003:17

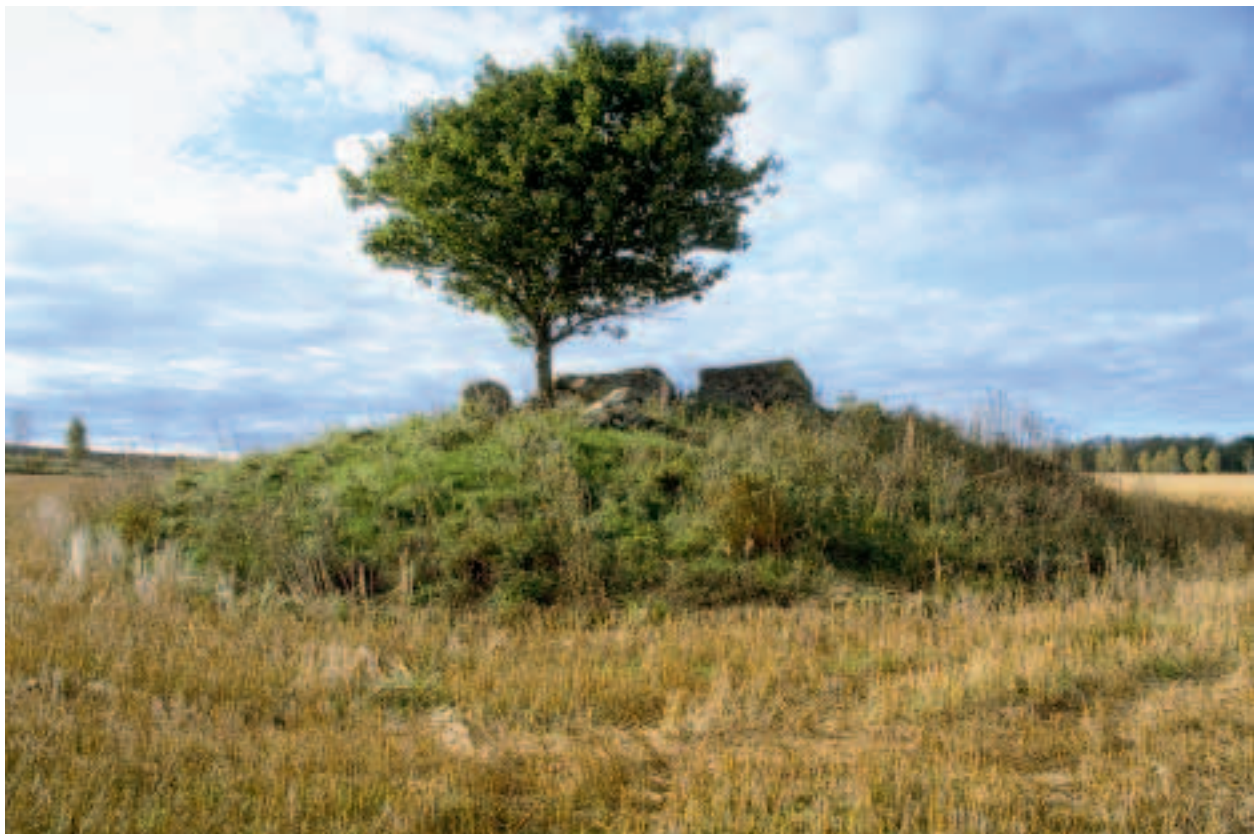
Figur 3. Gånggriften Dimbo 23 vid inventeringen 1998. Foto Tony Axelsson

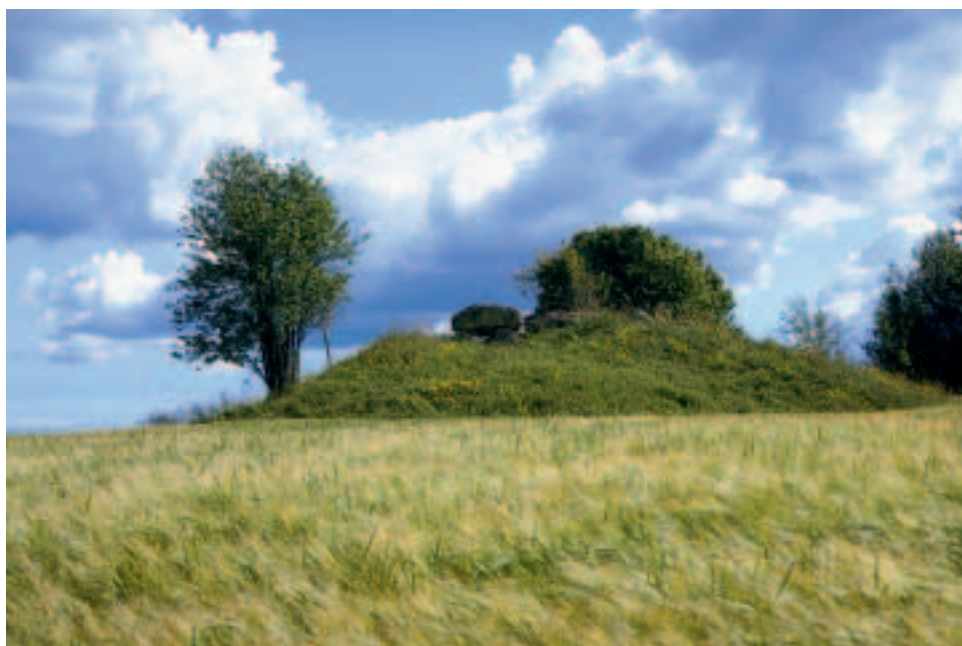
Figur 7. De flesta gånggrifter ligger i åkermark och utsätts årligen för odlingskador. Slöta 10 är ett exempel på en gånggrift som ligger i åkermark, här fotograferad 1996 dvs innan den upplöjning som företogs 1999. Foto Tony Axelsson

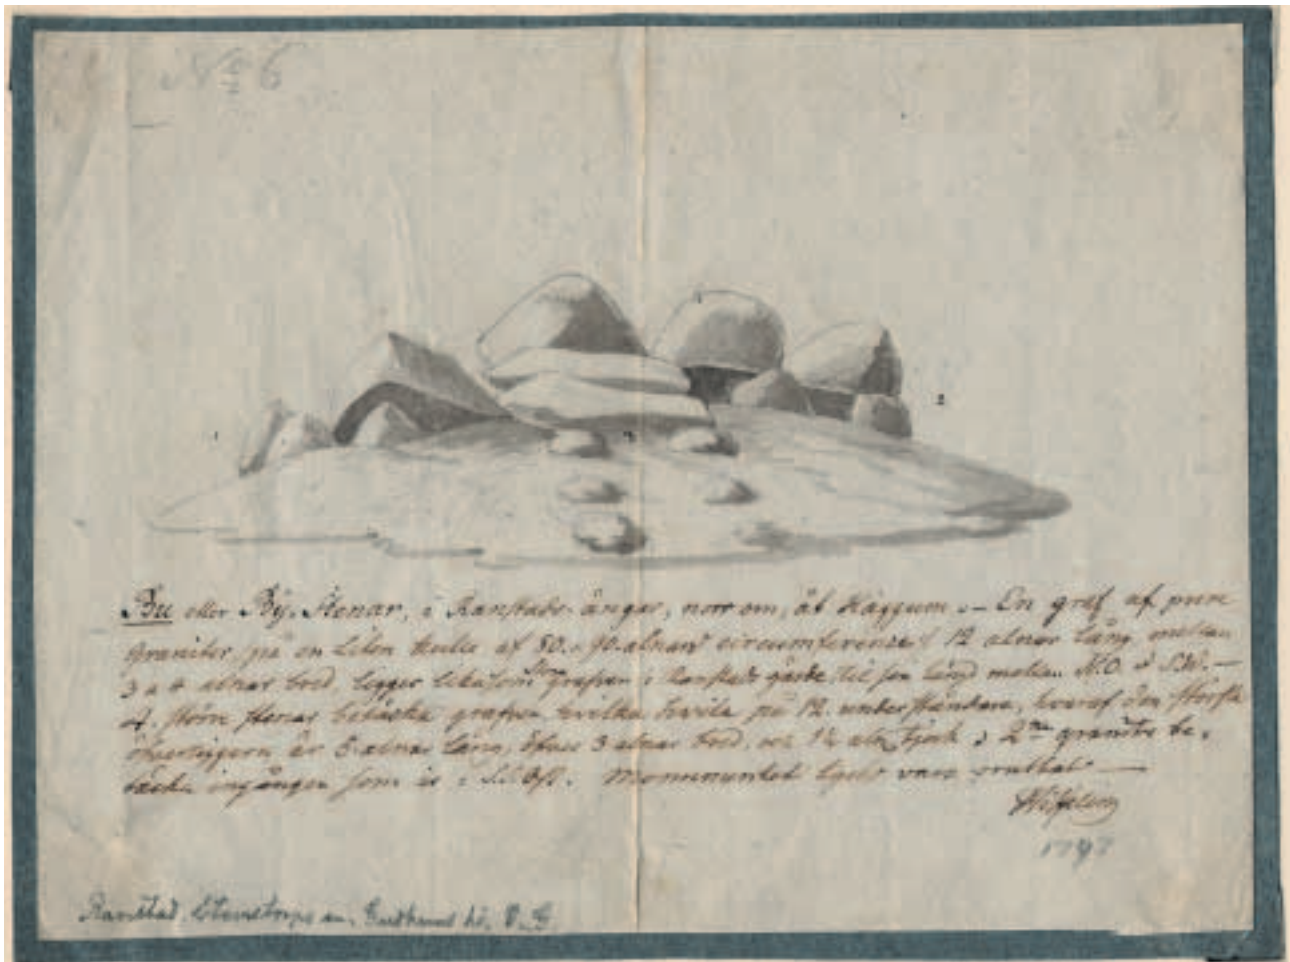
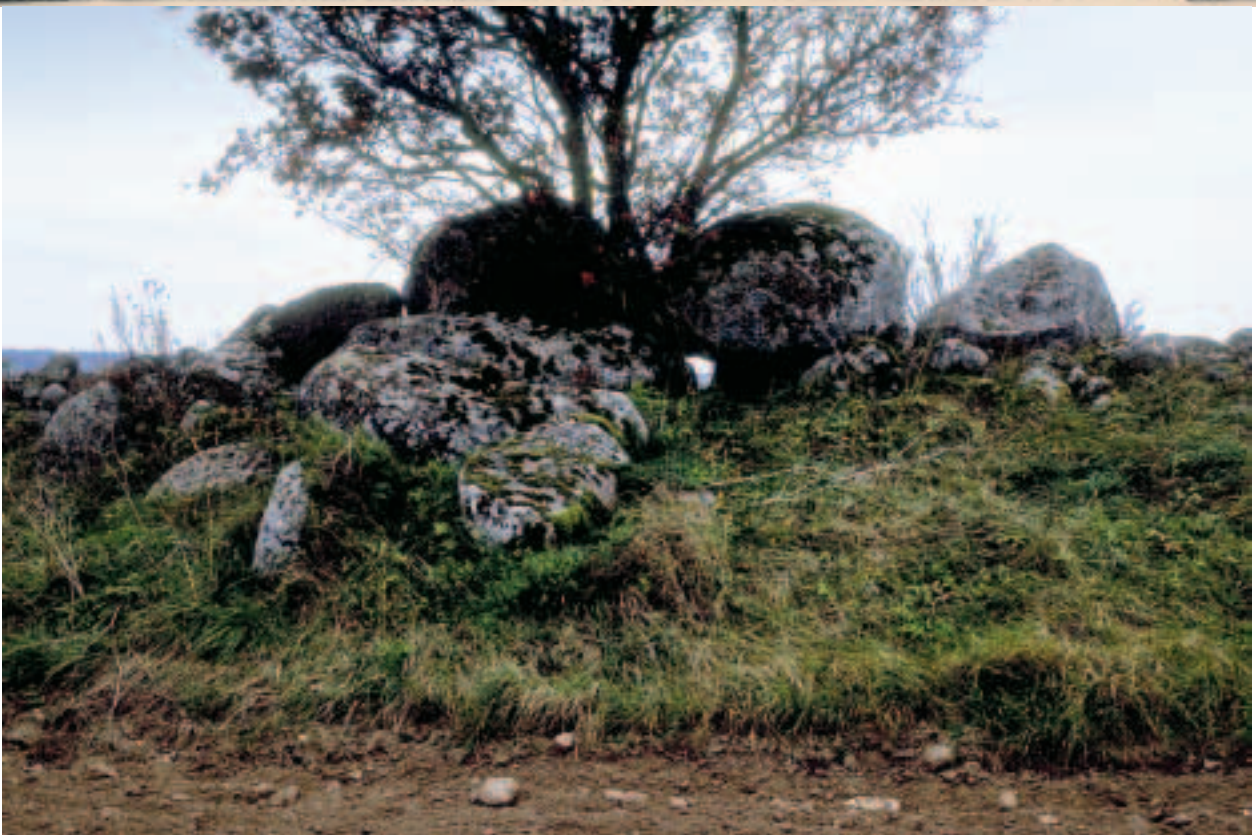
Figur 8. Gånggriften Bu stenar, Stenstorp 13, avtecknades av C G G Hilfeling 1797. Hans teckning kan jämföras med gravens utseende vid inventeringen 1998 (foto Karl-Göran Sjögren). Genom odling har större delen av gången och den omgivande högen försvunnit. En stengårdsgård har dragits över kammaren, vilket bidragit till att denna bevarats.

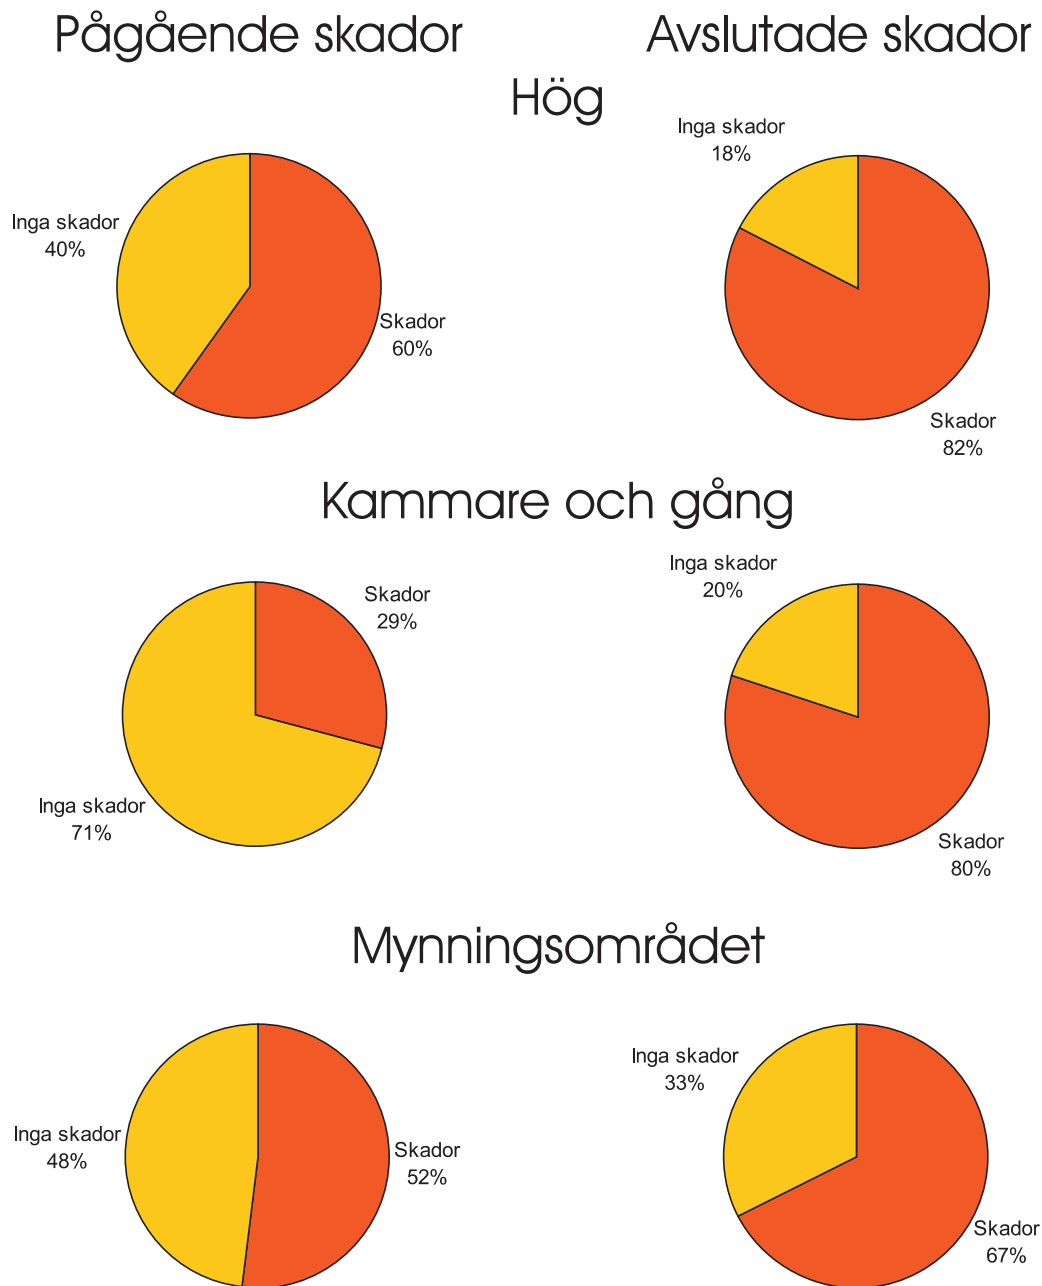
Figur 13. Skadornas fördelning på olika delar av gånggrifterna och i vilken grad de kan anses **pågående**, dvs skador som tillfogas lämningen med viss regelbundenhet eller **avslutade**, dvs skador som tillfogats lämningen tidigare men nu inte återupprepas.

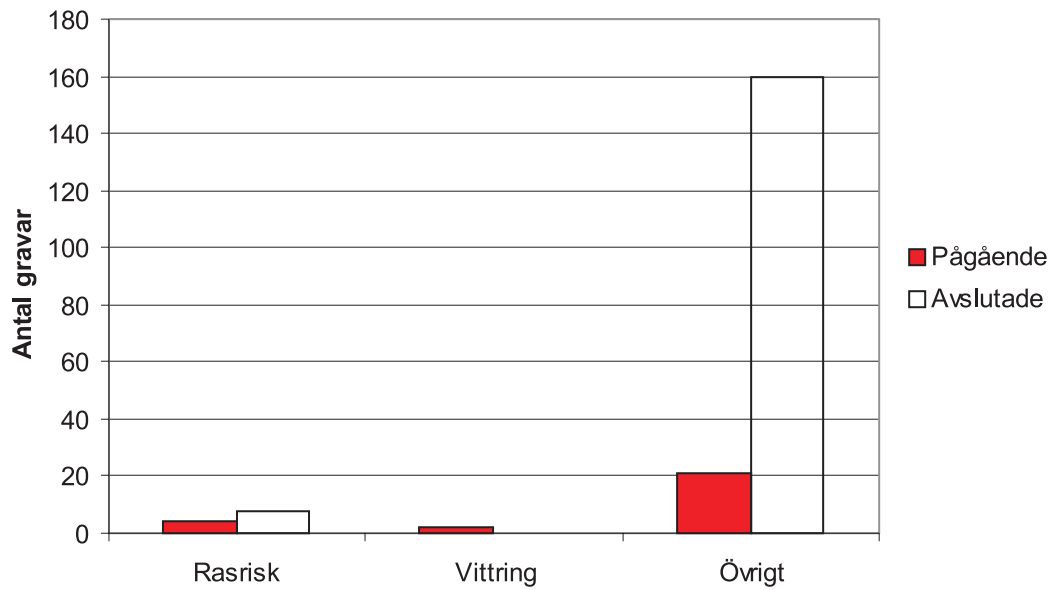
Figur 15. Medelsvåra och svåra skadetyper på kammare och gång. Skador på grund av vegetation ej inräknade.

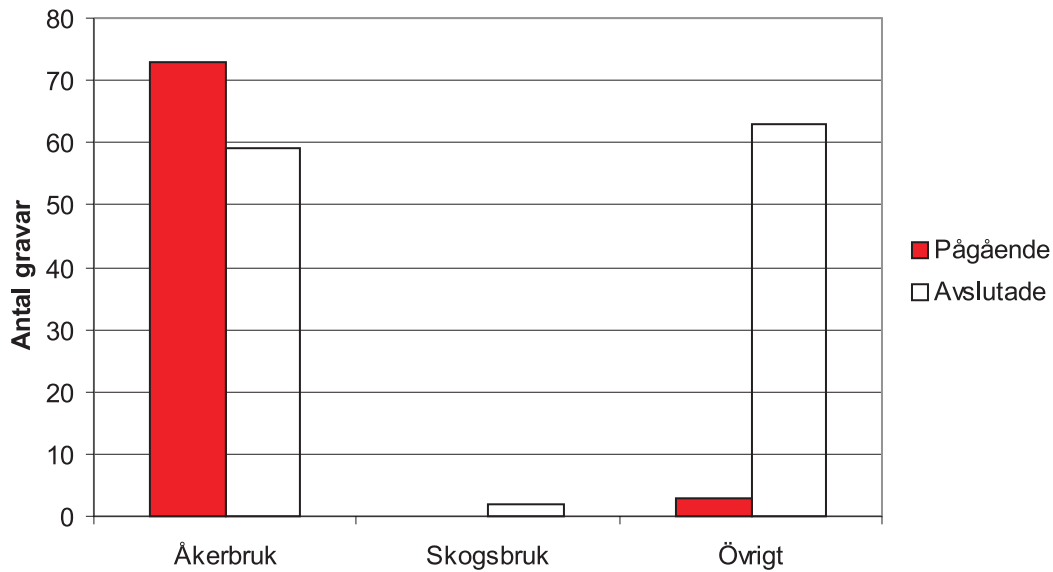
Figur 17. Medelsvåra och svåra skadetyper på mynningsområdena. Skador på grund av vegetation ej inräknade.

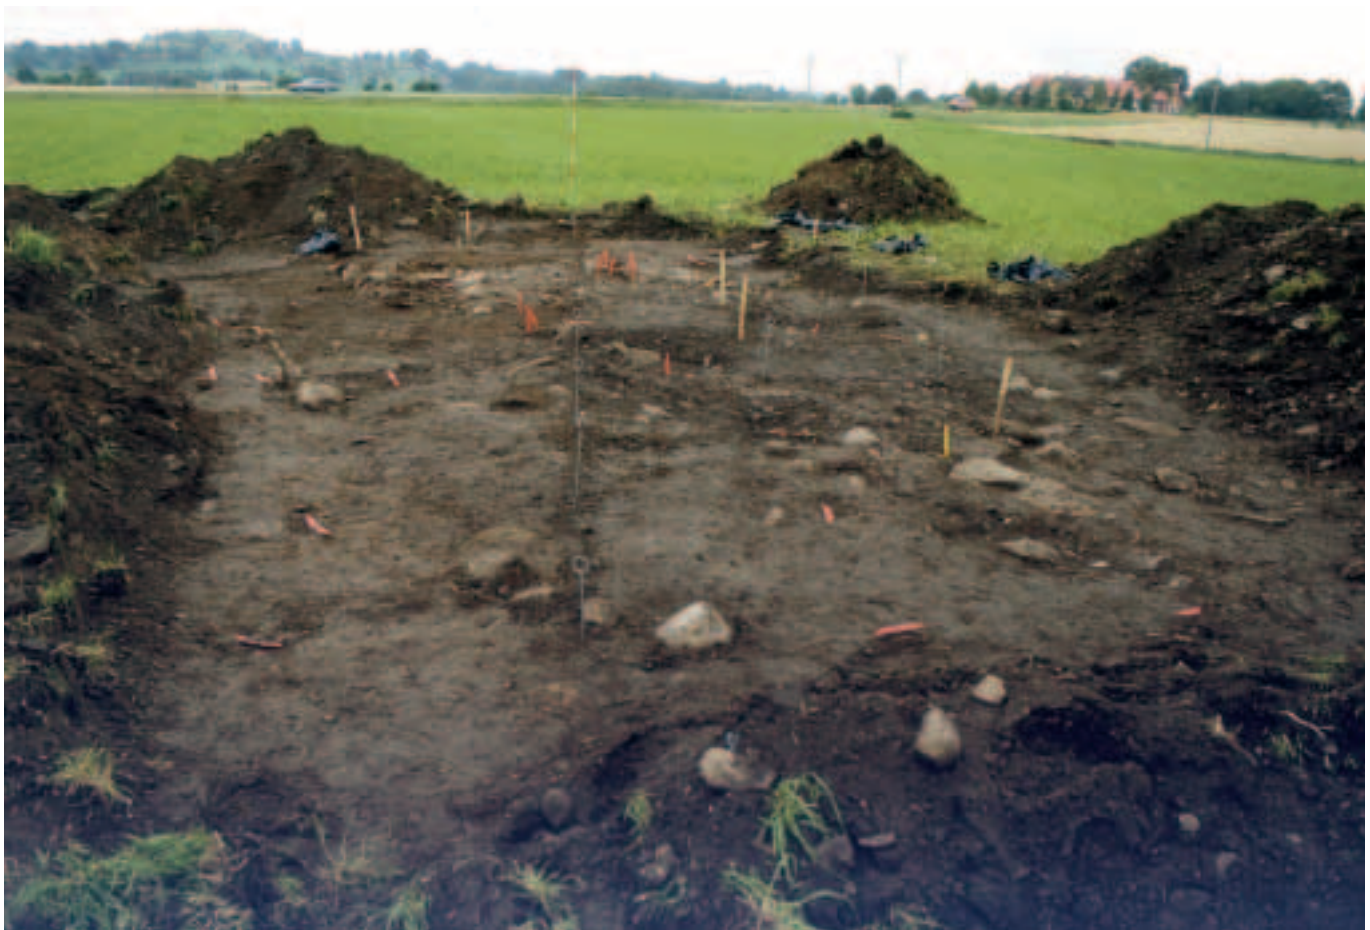
Figur 18. Undersökningen vid Gökhem 94:1 i augusti 1999. Efter borttagning av matjordsskiktet framkom den bevarade fyllningen i gravkammaren. De flesta av kammarens och gångens vägg-hällar var dock borttagna. Foto Tony Axelsson

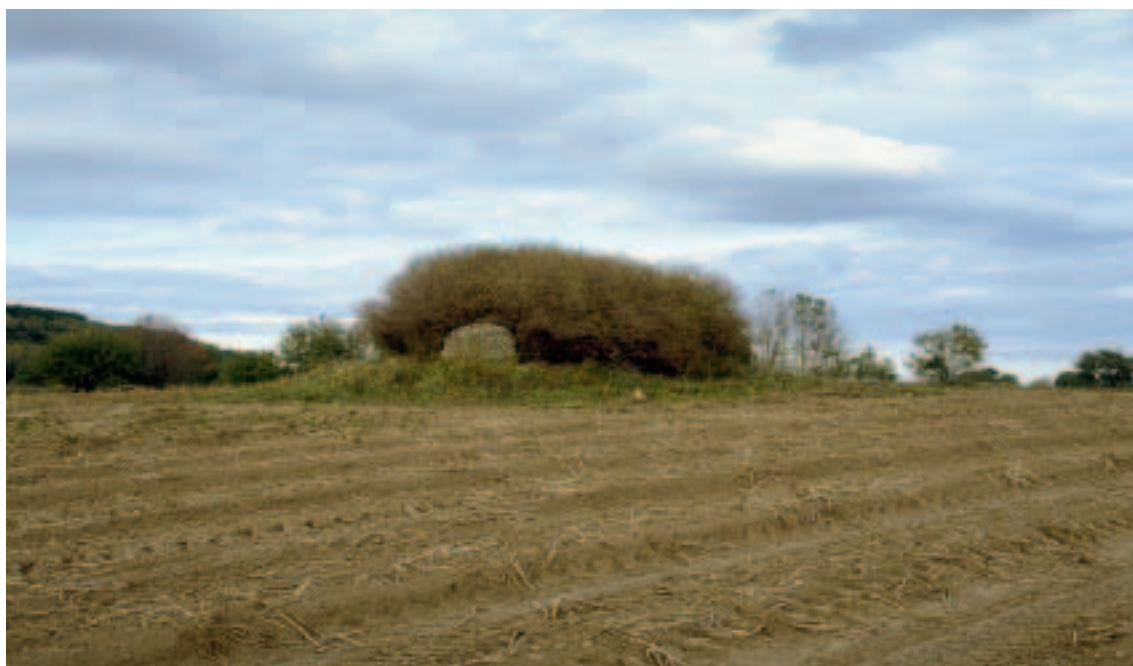
Figur 19. Den starkt kringplöjda gånggriften Dimbo 45. Foto Tony Axelsson

Det som idag bör motverkas är de pågående skadorna. Det är i huvudsak högen och mynningsområdet som är utsatta för skador kontinuerligt. De flesta av dessa skador är odlingsrelaterade, dvs det rör sig om aktiviteter som är starkt förknippade med åkerbruket. Den vanligaste skadetyper för mynningsområdet är plöjning. I mynningsområdet finns rester efter de ritua-

Skadorna på högen härrör också från odlingsrelaterade verksamheter. Det rör sig i huvudsak om två skild skadetyper, plöjning och övertäckning. Den förra är en del av samma problem som finns för mynningsområdet. Vi har på ett flertal platser kunnat notera att man regelbundet väljer att skala av någon decimeter av högens kant. Ett sådant beteende ger inga tydliga skador i det korta perspektivet men inom 20-50 år kommer stora delar av högen att ha försvunnit. Rent pedagogiskt är det sannolikt lättare att upplysa om det felaktiga i att göra åverkan på högen än att påtala de skador som tillförs mynningsområdet. Om man lyckas flytta ut plöjningen ett antal meter från högen skulle också mynningsområdet få ett delvis bättre skydd.

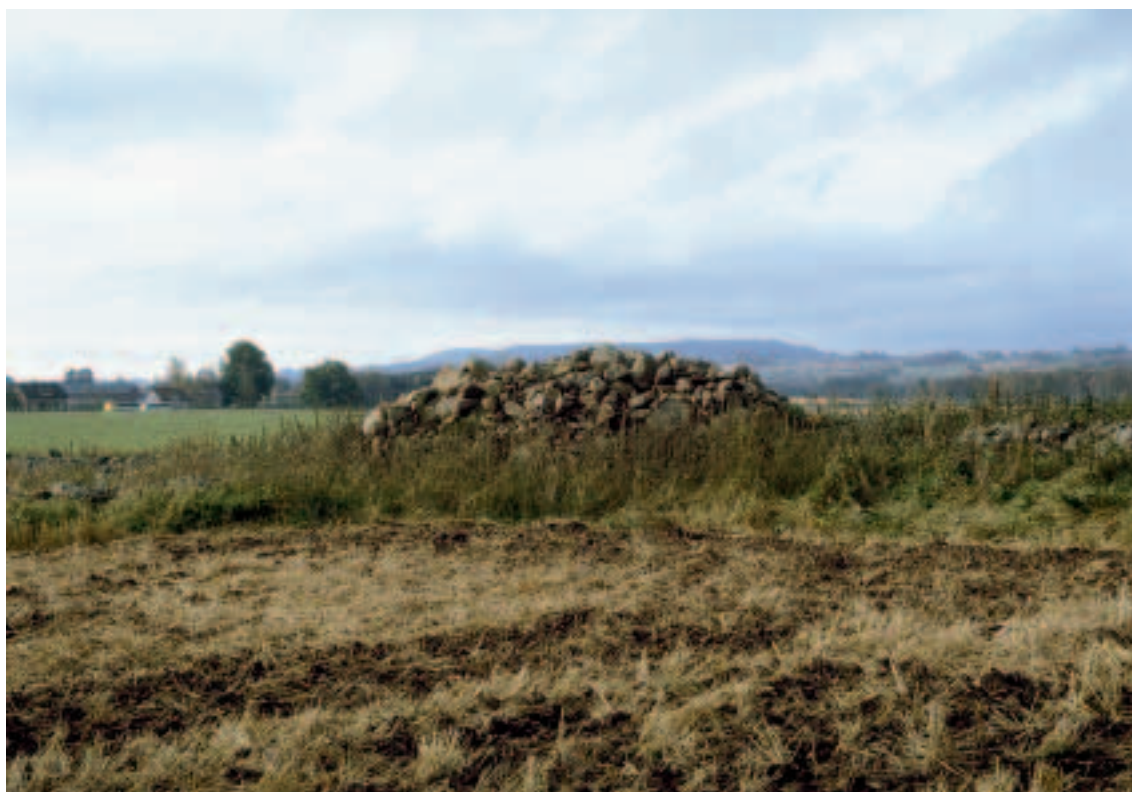
Figur 20. Gånggriften Åsle 21 ser nu mest ut som en vanlig stenhög. Foto Tony Axelsson

En annan vanlig skadetyper på högen är övertäckning eller påförsel av odlingssten. Den fysiska skadan av detta är liten, dvs mycket sällan leder detta till att konstruktionen skadas direkt. Faran med att lämningen övertäcks ligger i att upplevelsevärdena förstörs då synintrycket störs av stora mängder påförd sten. Av detta följer en fara att lämningen i folks medvetande transformeras från

att ha varit en gånggrift till att endast vara en stenhög- och en sådan försvinner mycket ”lättare”. Det är därför viktigt att understryka att trots att lämningarna sällan tar skada fysiskt är detta en form av skadegörelse som bör tas på allvar.

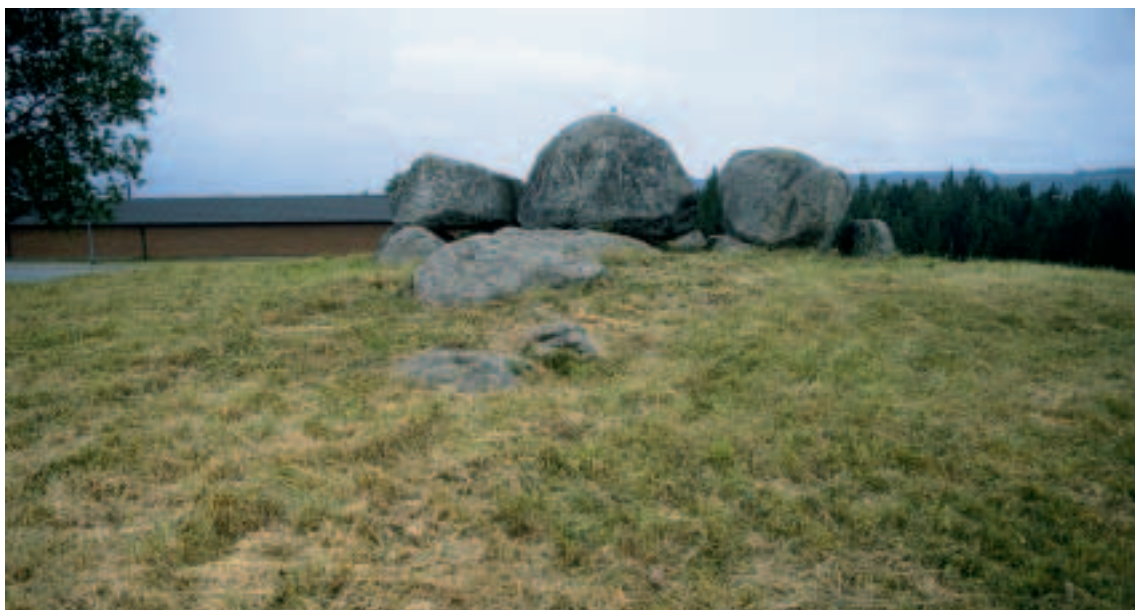
Figur 23. Hjälmars rör vid inventeringen 1996. Foto Per Persson

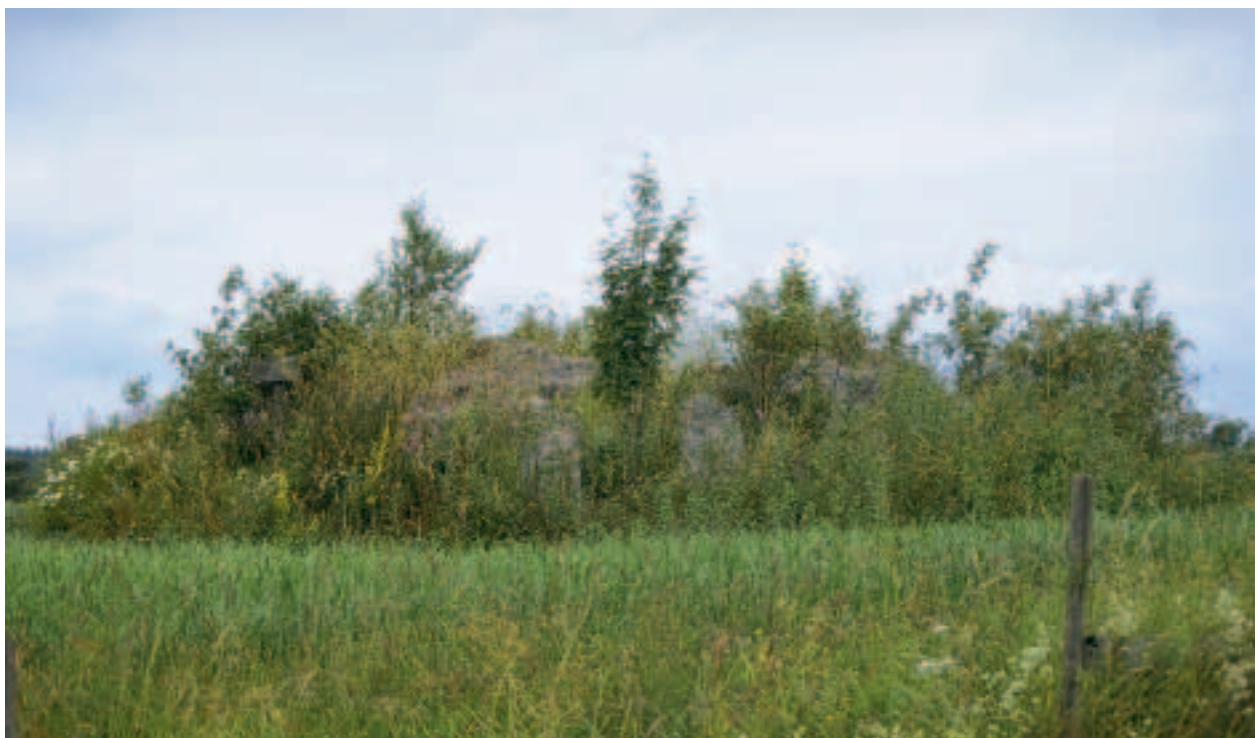
Figur 28. Gånggriften Gökhem 72 vid inventeringen 1996. Foto Tony Axelsson.

Gånggriften ligger idag på betesmark (före detta åkerimpediment) på en avsats i Mössebergs sydsluttning. Gånggriften omges av en gräsbeväxt hög som är 20 meter i diameter och 1-2 meter hög. Runt om syns rester av en kantkedja. Av gånggriftens kammare syns endast två takhällar av granit samt nyckelstenen. På högens sydsida återfinns jordkällaren från 1924. Gånggriften är i övrigt helt dold och verkar vara mycket välbevarad. Delar av högen och mynningsområdet undersöktes 1985-86. Undersökningen påvisade spår efter rituella depositioner av djurben, keramik och flinta utanför gångmynningen. Dessutom visade schakt genom högen att gånggriften

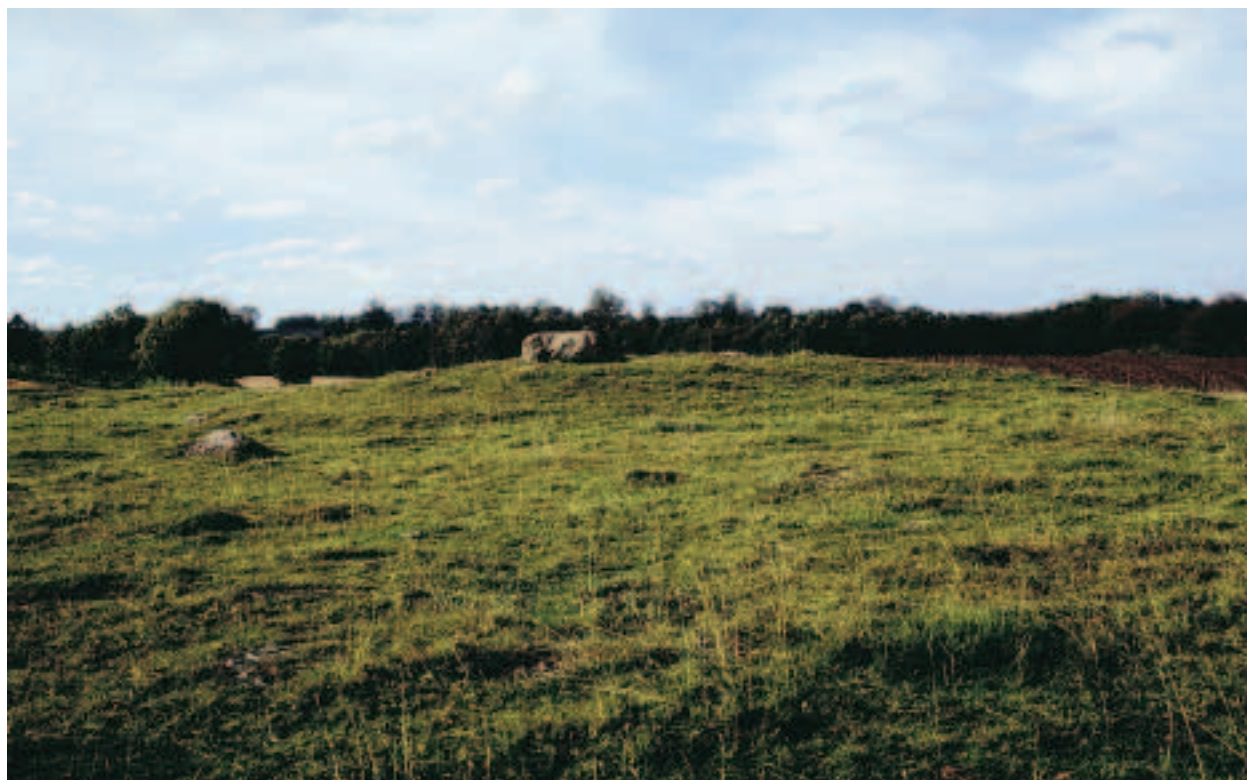
Figur 35. Gånggriften Södra Kyrketorp 7:1 vid inventeringen 1998. Foto Karl-Göran Sjögren

Speciellt intressanta är de gravar som ligger strax söder om landsvägen. Här finns en gånggrift som flankeras av två hällkistor. Gånggriften (S Kyrketorp nr 7:1) har en välbevarad kammare och gång. Alla takblock, utom ett över gången, är dock borta. Kammaren, är av kalkstenshällar

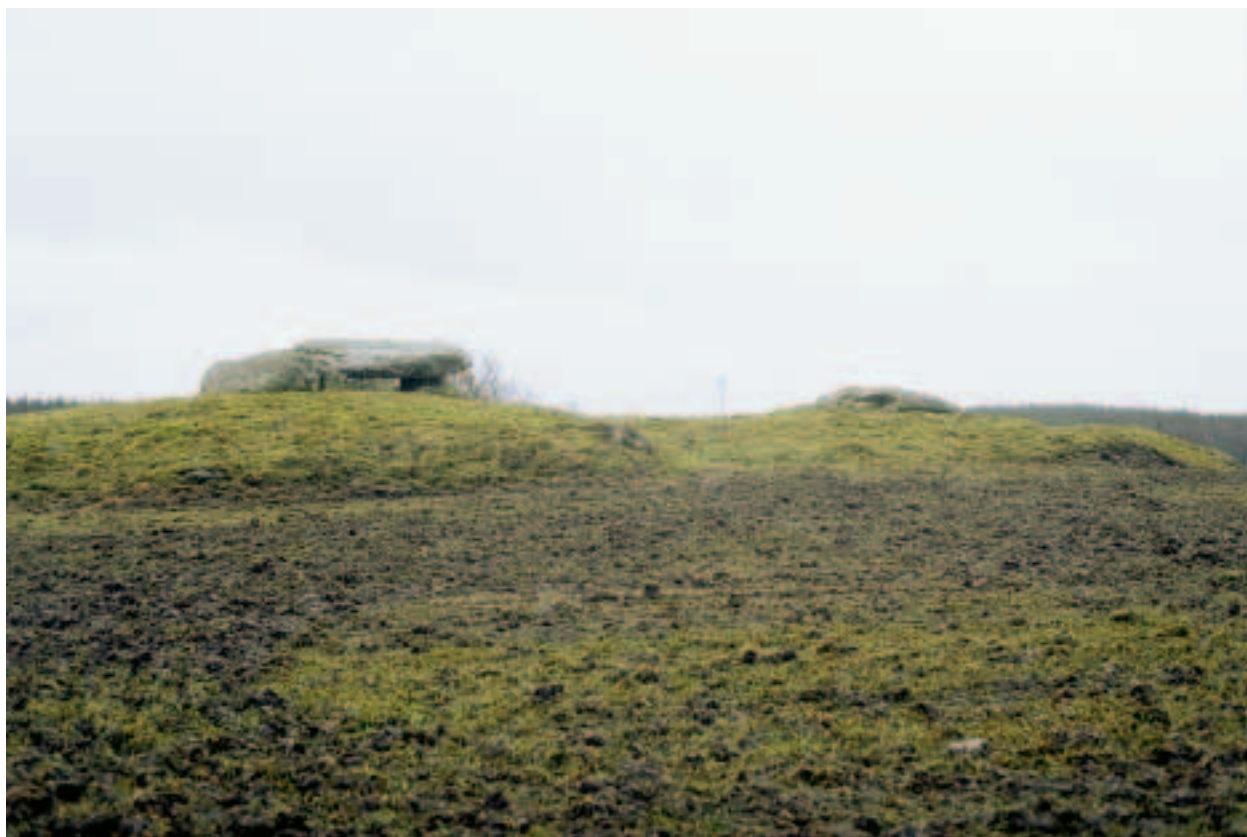
Figur 38. Gånggrifterna Vårkumla 14 och 15 vid inventeringen 1998. Foto Curry Heimann

Gånggriften nr 15, några meter åt nordost om föregående, har en cirka 14 meter i diameter och 0,8 meter hög övertorvad stensättning. Kammaren är 6x3 meter. I långsidorna är fem hällar synliga. Över kammaren ligger två takblock. I östra delen av kammaren är en nyckelsten, på vilken det största takblocket vilar, 1,5 meter stort och 0,6 m tjockt. Gången är cirka 6 meter lång med tre vägghällar synliga.
