Lastkupan på stallet i Österäng

- ett rekonstruktionsförfarande

**Uppsats för avläggande av filosofie kandidatexamen i
Kulturvård, Bygghantverk
27 hp
2010
Institutionen för kulturvård
Göteborgs universitet**

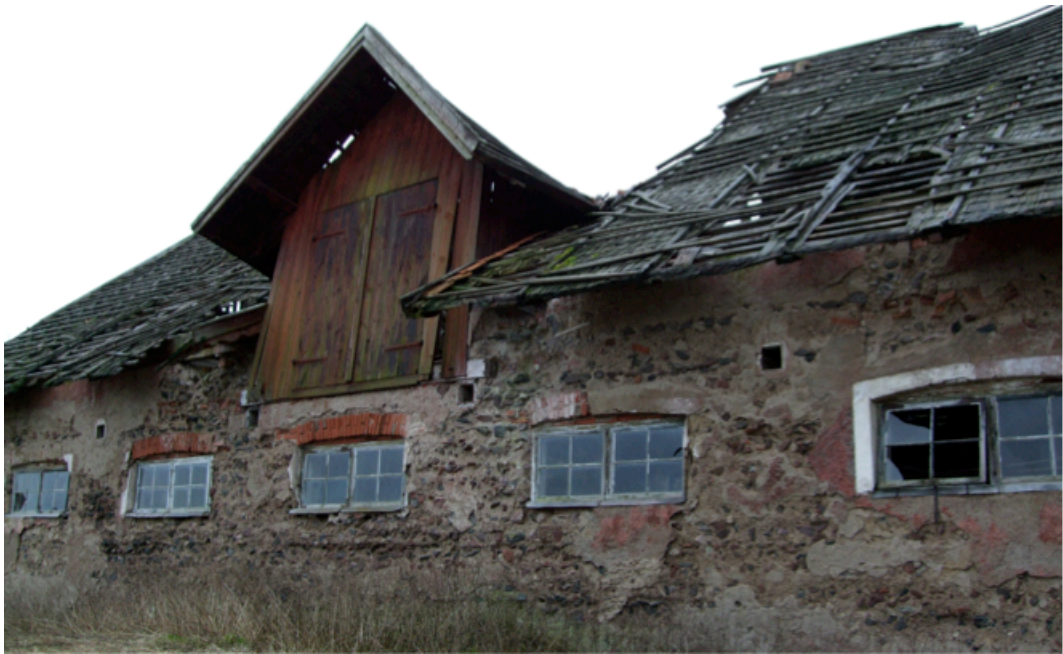
fig. 1, Stallet i Österäng. Del av fasaden mot norr med den delvis raserade lastkupan. Lastkupans underkant ligger i nivå med bjälklaget och ytterväggen reser sig ytterligare 50 cm ovanför bjälklaget. Lastkupan bryter därför igenom takfoten och är samtidigt så bred att kupan inte rymms mellan två takstolar utan "skär igenom" två mellanliggande takstolar. Det är denna typ av lastkuper med sina särskilda byggnadstekniska problem som studeras i detta arbete. Takfallen var ursprungligen täckta med en trelags spåntäckning och har senare fått ett tvåkupigt tegeltak ovanpå det. De hål som syns i bjälklagshöjd är ventilationen av stallet, något som uppmärksammades tillsammans med andra hygien- och rationalitetskrav under 1800-talets senare hälft. I ett stall avsett för 18 hästar bör det ha varit viktigt med en väl fungerande ventilation. Foto: Johannes Törnqvist

snabbt leda till omfattande skador och som bilden ovan visar (fig. 1) har just detta parti tagit så stor skada att taket rasat in.

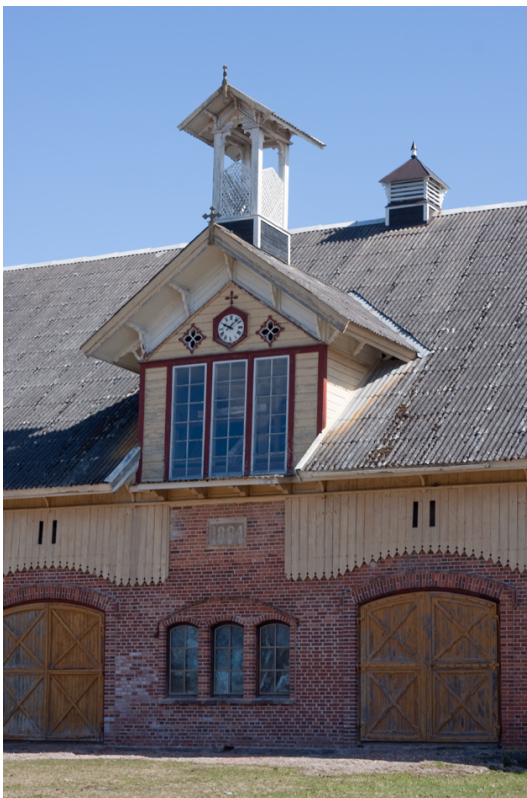
fig. 2 Frontespis på Ryholms ladugård, en arkitektonisk utsmyckning. Foto: Johannes Törnqvist

Ordet frontespis för tankarna till en arkitektonisk utsmyckning av en byggnad. Ett exempel på en frontespis är gavelspetsen som kröner fasaden på Ryholms ladugård med ett stort glasparti, klocka och klocktorn. På ekonomibygnader där frontespisen i första hand uppförts som svar på ett logistiskt behov fordras enligt mig ett mer deskriptivt begrepp.

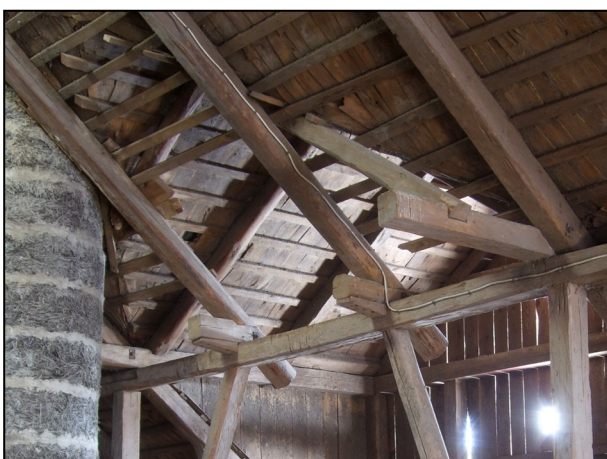
fig.15 Mötet mellan takfallen har lösts genom att kupans takstolar får fortsätta genom takkonstruktionen och läkten utgöra stöd för täckning i rännalarna.

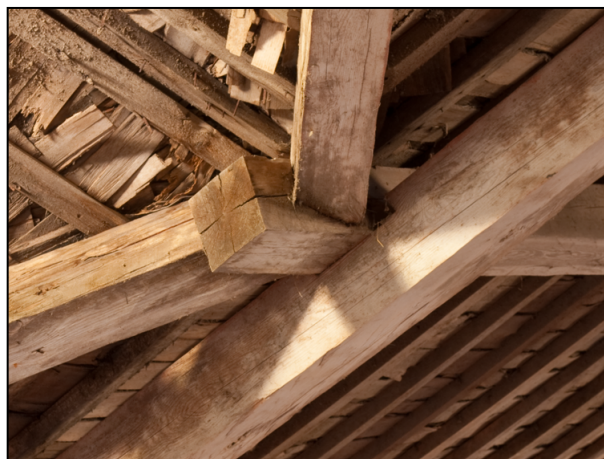
fig. 25 Foto av mötet mellan kälsparrar och takstol underifrån. Vridningen av kälsparrarna jämkar de båda takfallens lutning, så att läkten kan mötas mitt på.

På kälsparrarna möts läkten från de olika takfallen. Istället för att hugga ur en v-form i kälsparrarna för att motsvara de båda takfallen har man jämkat vinklarna genom att vrida styckena en aning (se foto, fig. 25)
