Förändra, förbättra, förnya?

Retuschering av medeltida kalkmåleri

**Uppsats för avläggande av filosofie kandidatexamen i
Kulturvård, Konservatorsprogrammet**

Change, improve, renew?
Retouching of medieval mural paintings

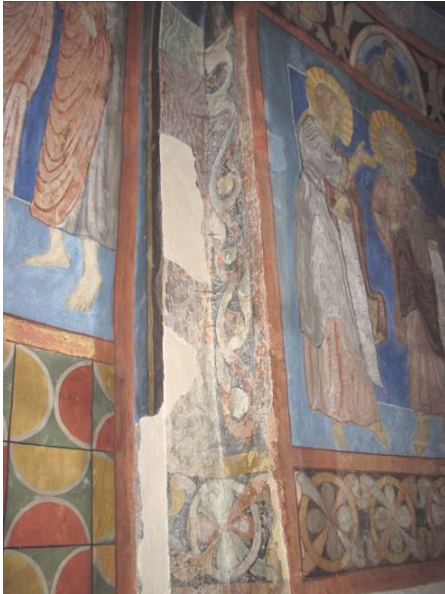
Figur 3. Framtagen originalbård på absidbågens norra sida. Foto: Olof Rudling

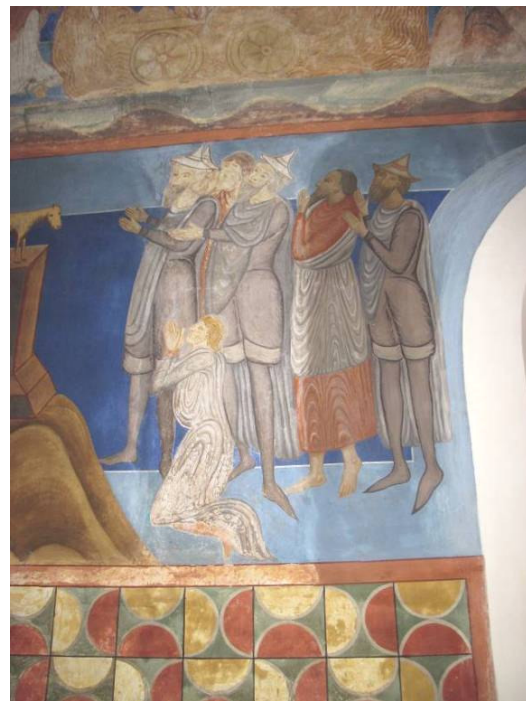
Figur 4. Mörka retuscher från 1892. Södra korväggen i Bjäresjö kyrka. Foto: Olof Rudling

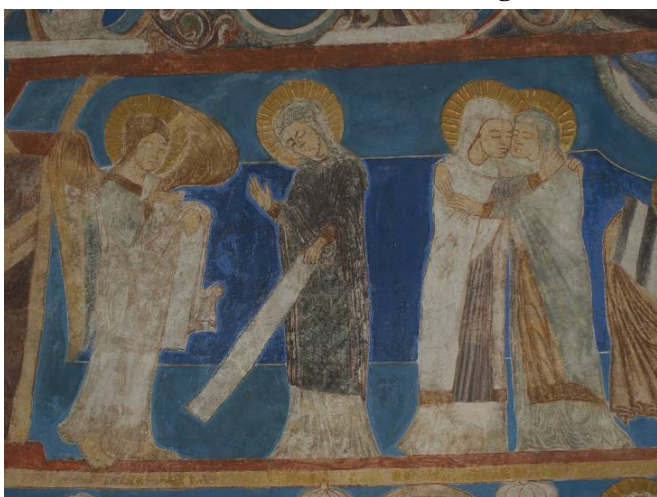
Figur 5. Originalfärgen framskrapad 2-3 cm runt figurerna, Bebådelsen och besökelsen, koret i Bjäresjö kyrka. Foto: Olof Rudling.

som använts var inte lika intressant, och det som han ansåg fattades kunde han enkelt rekonstruera efter eget huvud. Inte heller originalutformningen eller stilen var särskilt relevant för Lindgren som i egenskap av dekorationsmålare brydde sig mer om helhetsintrycket och att allt såg helt ut. Inför Sandbergs konservering år 1993 var man mån om att bevara och lyfta fram originalmåleriet, men att samtidigt ha en respekt för tidens gång. Mandelgrens retuscher sparades i den utsträckning det var möjligt, men Lindgrens övermålningar sparades endast där de inte låg över figurerna i originalmåleriet. En bård runt absidbågen som målats av Lindgren avlägsnades till en viss del för att exponera originalmåleriet som var långt mer detaljerat, men större delen av Lindgrens bård sparades, se fig. 5.

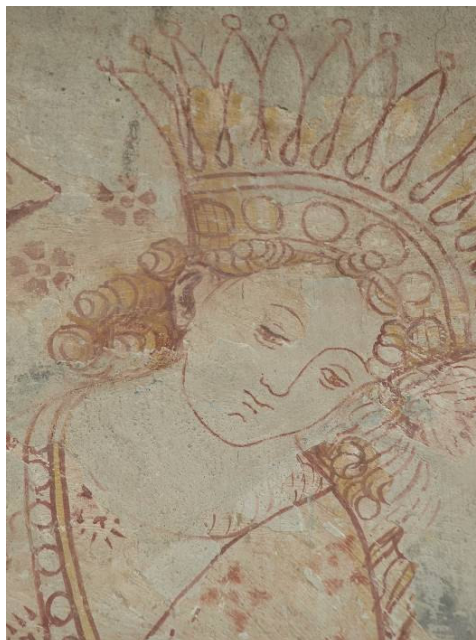
Figur 9. Detalj av centralfigurens ansikte, som är till hälften rekonstruerat, stiftarbildern i Västra Sallerups kyrka. Foto: Olof Rudling

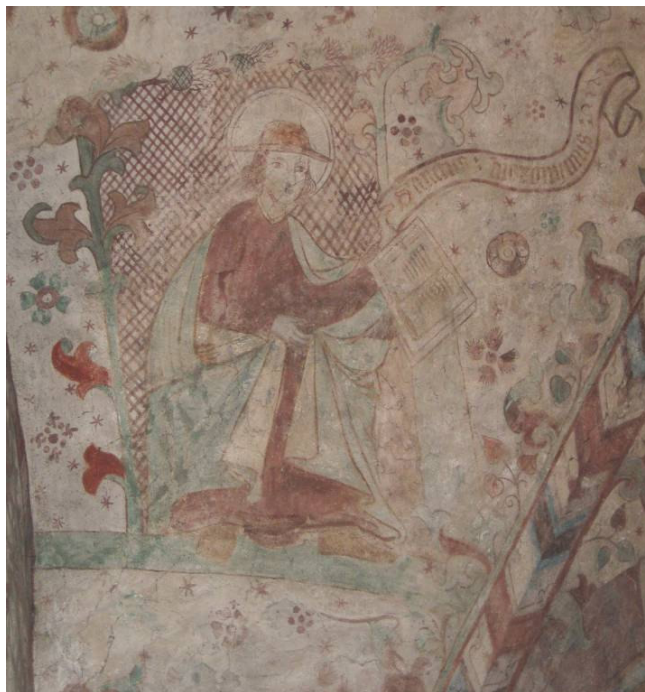
Figur 11. Marcus som genom retuschering blivit Hieronymus, korvalvet i Husaby kyrka. Foto: Kajsa Rudling

naivistiska hållet och varken passar in i 1400-talets estetik eller den som Petterson tillämpat i övriga retuscher, se fig. 11. Förutom det något flammiga intrycket ser man dock på de flesta ställen i koret Petterssons stil mer än en medeltida.

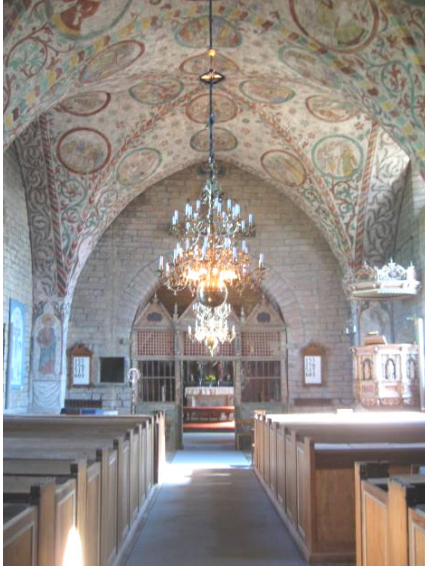
Figur 12. Husaby kyrkas långhus med målningar från 1901. Foto: Kajsa Rudling

När man träder in i Husaby kyrka möts man av ett relativt mörkt rum, se fig. 12. Detta kan bero på att långhusväggarna lämnats opputsade så att de mörkare murstenarna inte kan reflektera ljuset som kalkade väggar kan. Det kan även bero på att målningarna ter sig ganska smutsiga. Om vi börjar i koret, där målningarna åtminstone till största delen är original, ger de ett lite spräckligt intryck. Detta kan delvis bero på smuts och tidigare skador i måleriet, men till viss del skapas det av något mörknade retuscher. Det är svårt att avgöra hur dessa sett ut från början, men eftersom Pettersson var en konstnär är det troligt att han målade sina retuscher så integrerat som möjligt. Det är dock mycket svårt att från golvnivå avgöra var originalmaterialet slutar och retuschererna tar vid. Tydligare kan man dock urskilja dem om man jämför ansiktena på evangelisterna och kyrkofäderna i korvalvet. Det är tydligt att inget av dem är helt orört då stilen snarare är från sekelskiftet 1900 än från 1400-talet. Kyrkofadern Hieronymus ansikte är dock utfört i en helt annan stil, som ligger mer åt det

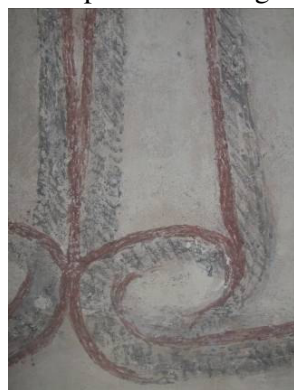
Figur 17. Detalj av draperimålning med retuschering i streckteknik, norra korväggen, Götene kyrka. Foto: Kajsa Rudling

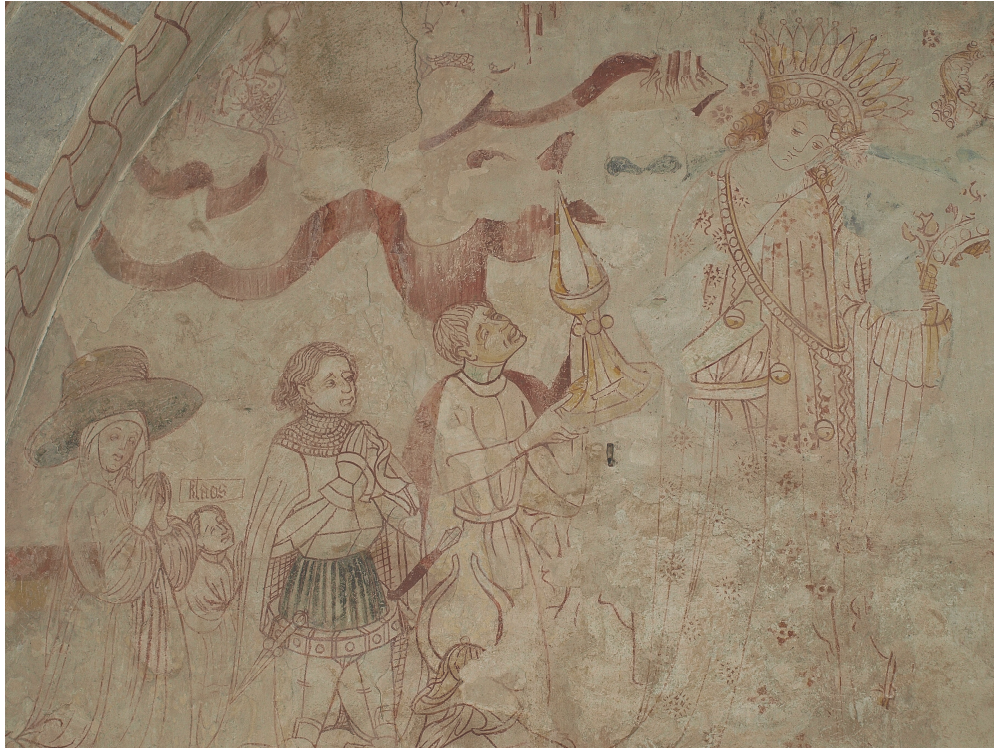
Figur 18. Stiftarbilden i Västra Sallerup. Foto: Olof Rudling

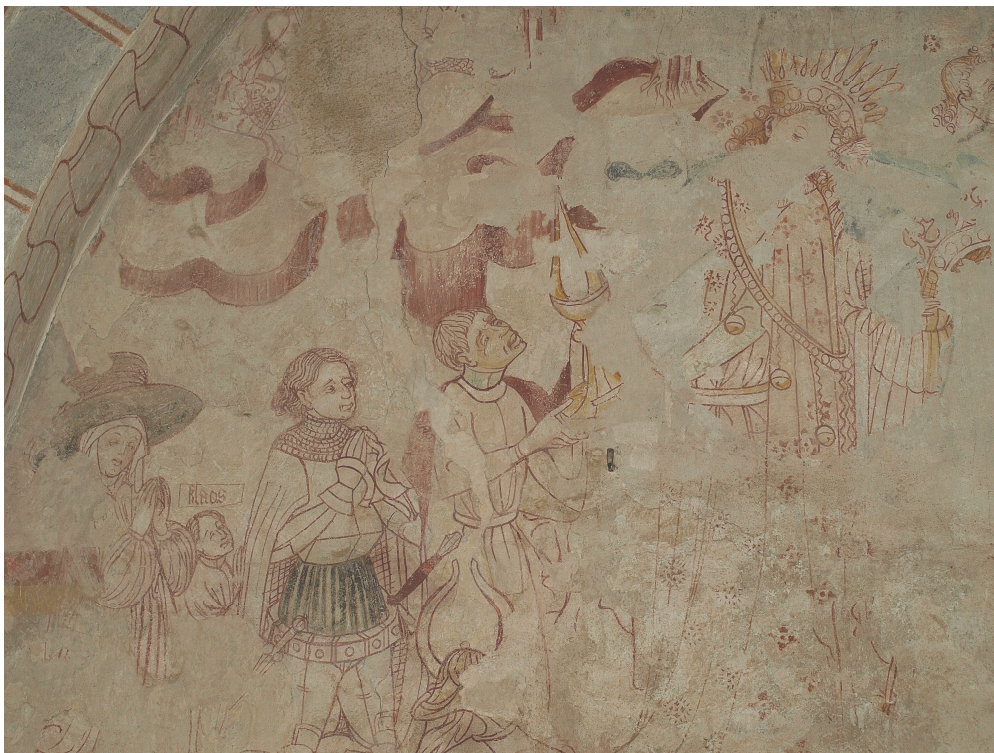
Figur 19. Stiftarbilden i Västra Sallerup där uppenbara retuscher avlägsnats i Photoshop.
Foto: Olof Rudling. Redigering: Kajsa Rudling
