Restaurering med naturlig cement

**Uppsats för avläggande av filosofie kandidatexamen i
Kulturvård, Bebyggelseantikvariskt program
15 hp**

**Institutionen för kulturvård
Göteborgs universitet**

The use of natural cement for restoration

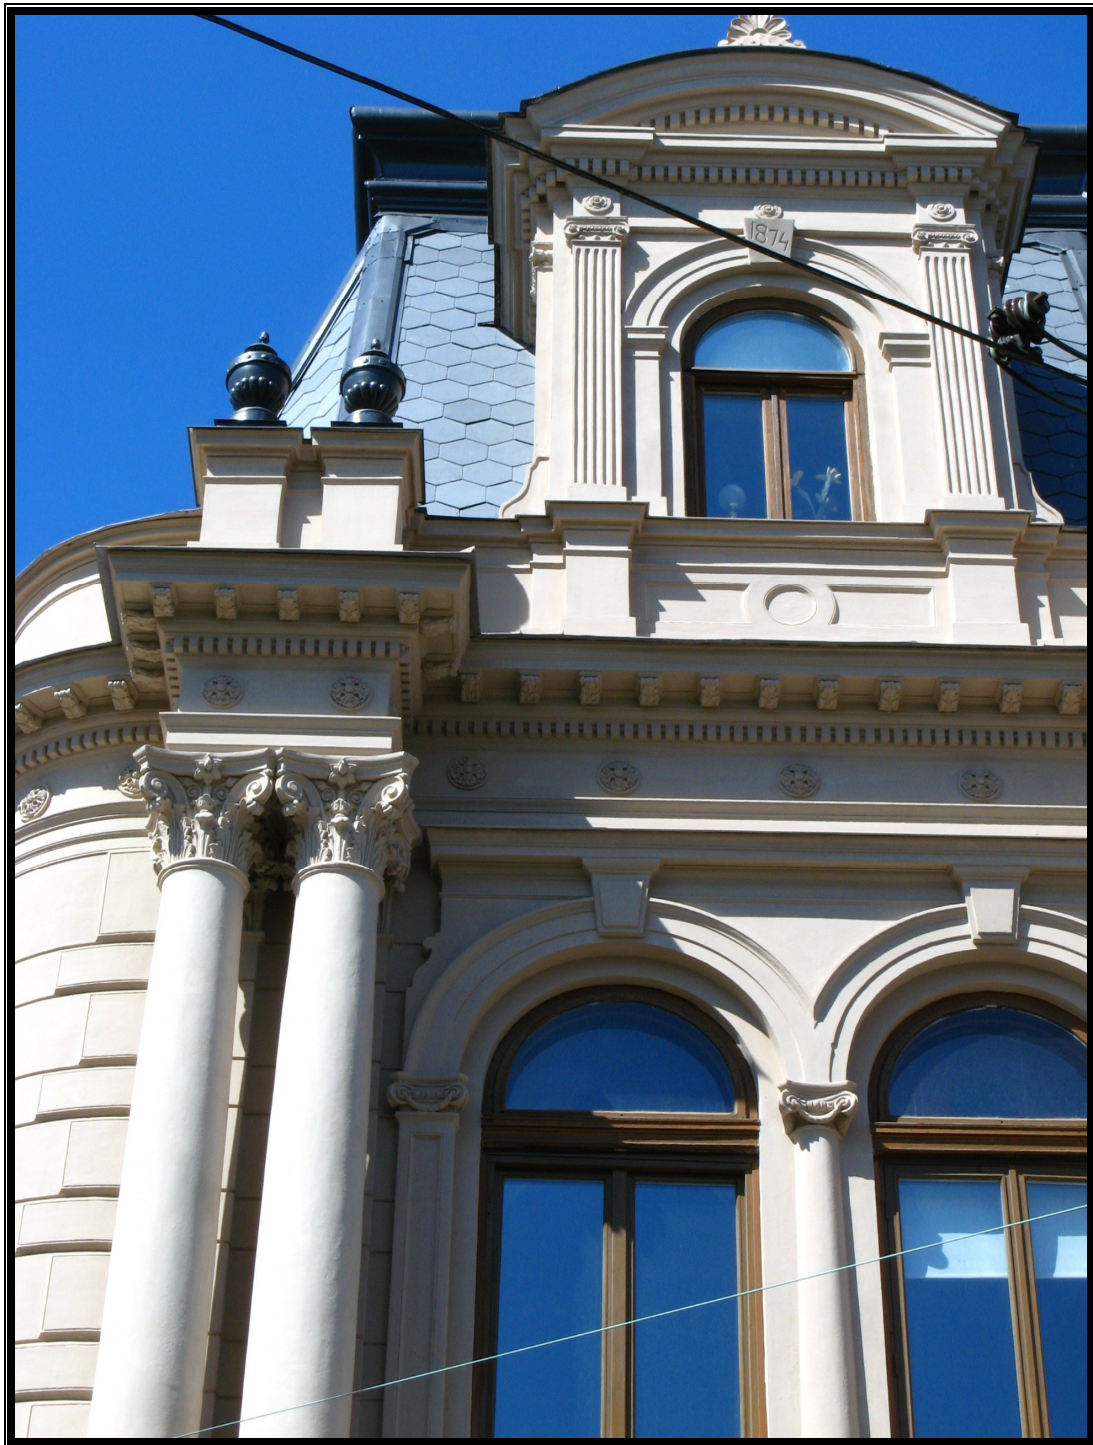
Detalj från Heymanska villan i Göteborg. Uppförd i naturlig cement 1874. Restaurerad 2005-2009

I Sverige har det första pilotprojektet där naturlig cement använts till restaurering i skrivande stund precis avslutats, nämligen restaureringen av Heymanska villan i Göteborg. Vid denna restaurering har materialet använts till såväl rekonstruktion av ornament genom formgjutning, till in-situarbeten, lagning av putsytor samt i form av cement-slurry. Restaureringen föregicks av en omfattande borttagning av nyare färglager och lagningar gjorda med portlandcement. Under sommaren 2007 deltog jag själv som praktikant vid denna restaurering. Projektet finansierades delvis med pengar från länsstyrelsen och visade sig i slutänden bli väldigt kostsamt. Många problem uppstod också under restaureringens gång, men projektet kan nu sägas vara i hamn. Inom projektet användes delvis metoder som skiljer sig något från de som är beskrivna i denna uppsats. Exempelvis användes inte fördröjningsmedel.

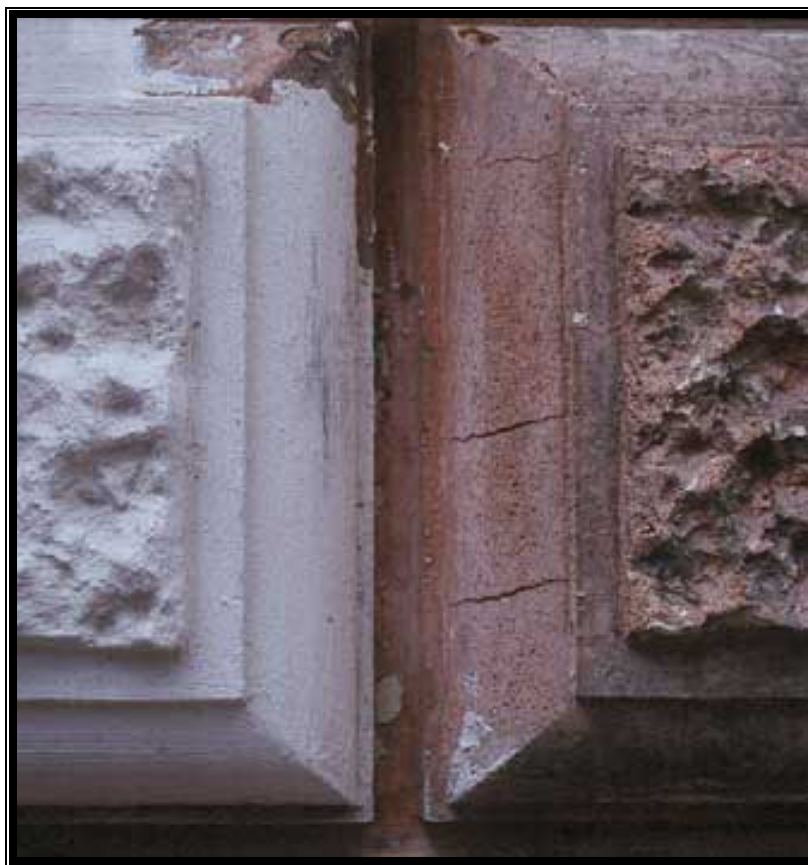
Rusticering i naturlig cement. Före och efter borttagning av färg.⁷

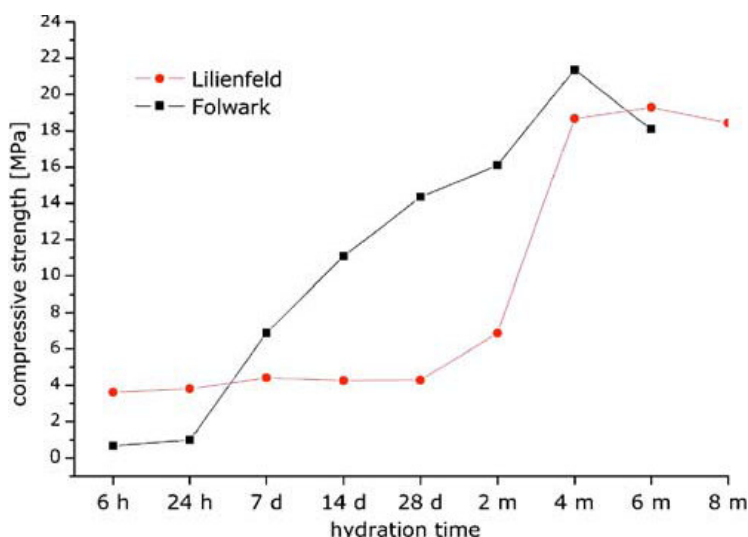
Diagram som visar styrkeutvecklingen över tid hos två olika sorter av naturlig cement. Vilofasen är för det ena cementet drygt 2 månader, och för det andra 24 timmar.⁷¹

Naturlig cement karakteriseras av att det mycket snabbt genomgår en första hydratisering. En stor del av de naturliga cementen går sedan in i en så kallad viloperiod av varierande tidslängd. Viloperioden kan, när det gäller naturlig cement vara upp till ett par månader. Först därefter påbörjas fortsatt hydratisering, som fortgår under en mycket lång tidsperiod.⁷² Olika ingående ämnen står för de olika faserna av hydratisering. Den tidiga hydratiseringen och alltså tidiga styrkeutvecklingen i materialet består främst av bildandet av kalcium-aluminiumhydrater, medan den senare hydratiseringen och därmed sena styrkeutveckling består i bildandet av kalcium-kiselhydrater.⁷³ Det vatten som tillsätts vid blandningen av cementet är dock inte alltid tillräckligt för fullständig hydratisering av materialet. Därför kvarstår i det till synes hydratiserade materialet en andel icke-hydratiserade partiklar som kan hydratisera vid ett senare tillfälle om tillräcklig tillgång på vatten uppstår. Det finns flera exempel på historiskt cement som har hydratiserat ytterligare vid tillgång på vatten över 100 år efter att det blandades till.⁷⁴

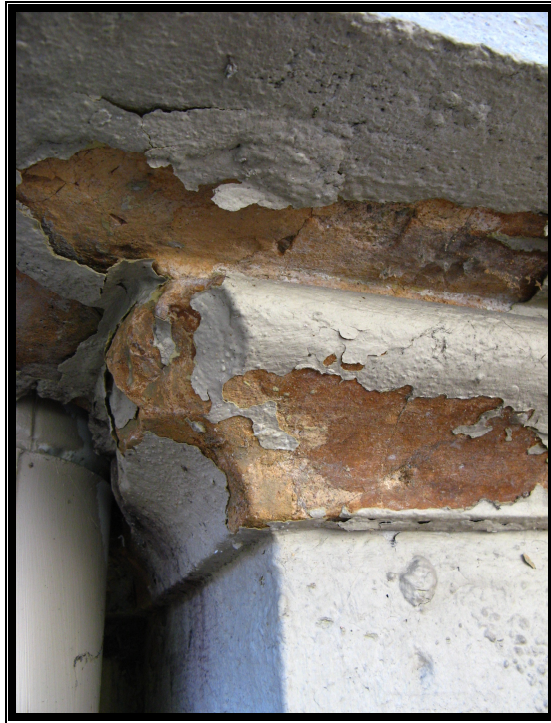
Karaktäristiskt brun färgnyans hos naturlig cement, här från en gesims på Chalmerska slöjdskolan, numera Valands konsthögskola i Göteborg, uppförd 1867-69.

Färgen på naturlig cement karaktäriseras av att den i flesta fall drar åt en varm brun, brungul, beige eller rosa ton, beroende på innehållet av järn i råmaterialet⁸⁰. Exempel på mycket ljusa och tom gråaktiga cement finns också⁸¹. Det är många gånger möjligt att avgöra råmaterialets härkomst med hjälp av dess färg.⁸² En tendens till att den bruna färgtonen ”vandrar” ut mot ytan av romacement på byggnader har observerats. De inre delarna av exempelvis en gjuten dekoration eller en fasadputs har då en mer gråaktig ton.⁸³ Detta fenomen kan också bero på att olika sorters naturlig cement, med olika färgtoner, har använts till de yttre och de inre delarna⁸⁴. En vit fällning, eller ”blomning” kan ofta synas på cementets ytan efter att detta har hårdnat. Fällningen beror på att fri kalk (kalciumoxid) som inte har reagerat vandrar mot ytan när materialet torkar. Kalciumoxid reagerar med luften och karbonatiserar. Blomningen har ingen praktisk betydelse, och försvinner oftast med tiden.⁸⁵

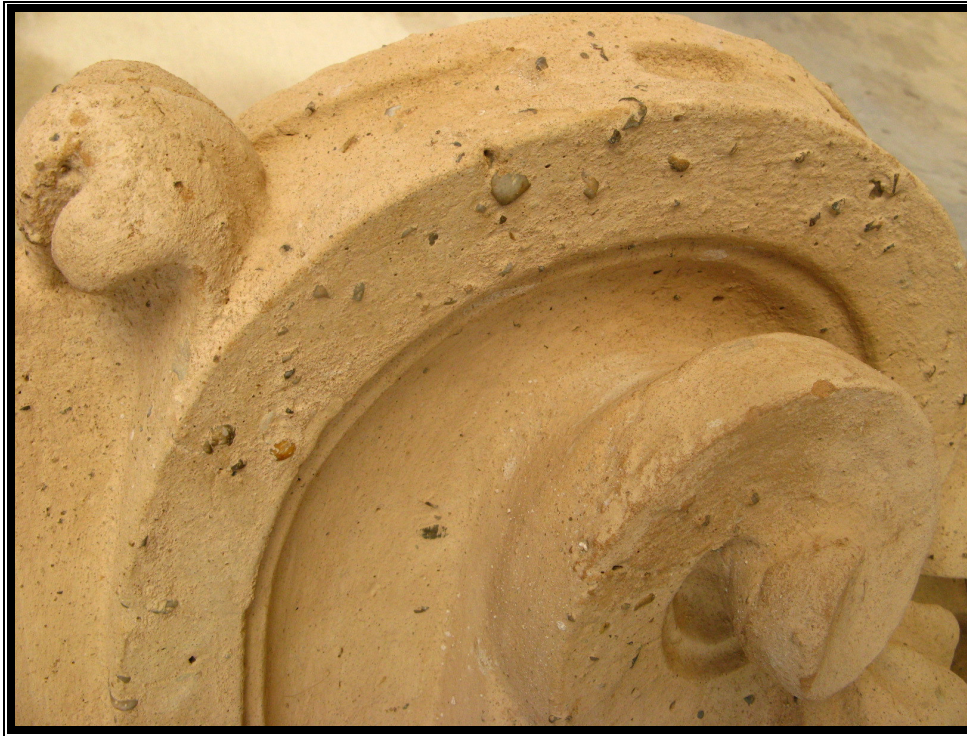
Ornament i naturlig cement från en kyrka i Wien, skadat av erosion. Materialets ballast har blottats. Färgen på cementet är av den ljusare, centraleuropeiska varianten.

Naturlig cement är i allmänhet ett mycket motståndskraftigt material, men är trots detta självklart utsatt för vissa skador. De flesta av dessa beror på att materialet blivit exponerat för fuktighet och därpå följande fryssprängningar under en längre tid. Särskilt högt placerade byggnadsdelar som tex balustrader och bröstvärn är utsatta¹²⁹. Olika former av lagningar med felaktiga material, som exempelvis portlandcement har lett till sprickbildning och nedbrytning av cementet. Dessa material har helt andra egenskaper än naturlig cement, har ofta högre styrka och lägre genomsläpplighet för vatten och är därför inte kompatibla.¹³⁰

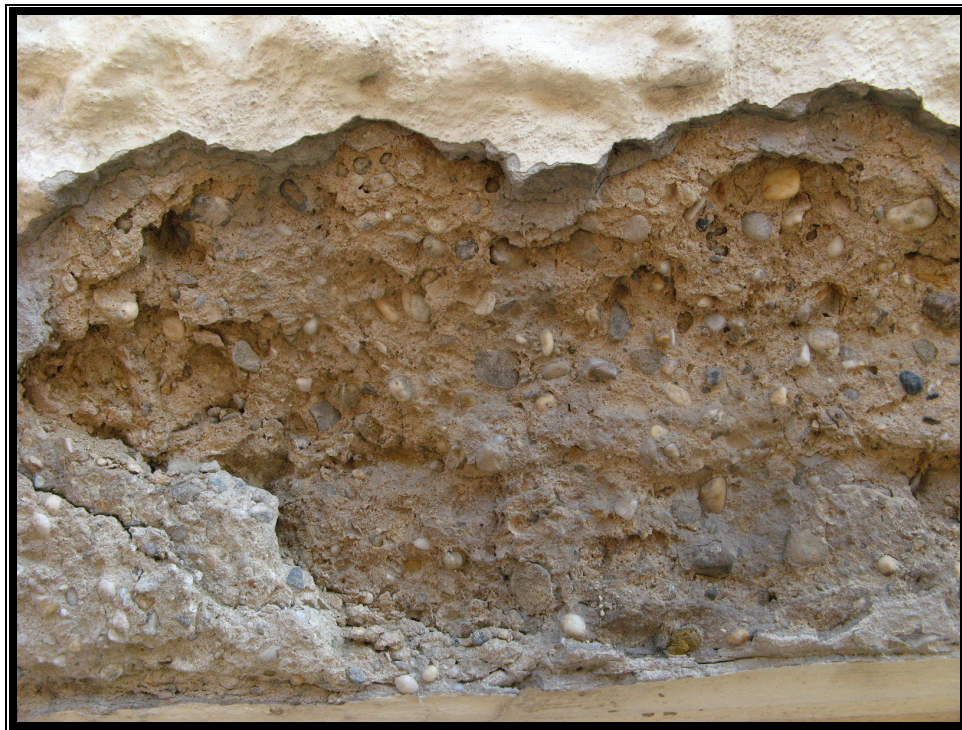
Större grus har använts som ballast till naturcementbruket i denna rusticering på en byggnad i Wien.

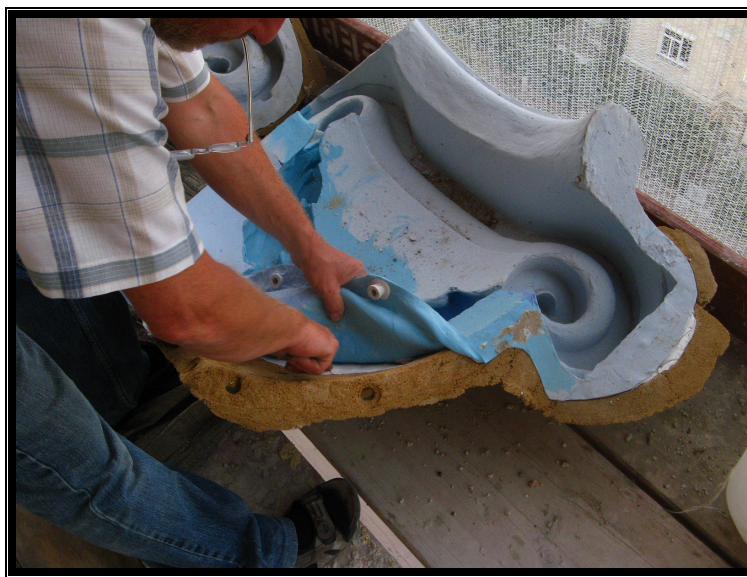
En gjutningsform i silikon används för formgjutning av en urna i naturlig cement vid restaureringen av en kyrka i Wien. Se uppsatsens framsida.

fungera allra bäst. Idealiskt vore att dessutom använda sig av ett vibrerande bord under gjutningen²²⁰. Att försiktigt skaka formen efter att man hållt i gjutningsmassan fungerar som alternativ. Detta får bara göras en mycket kort stund, så att inte den första hydratiseringen av materialet blir störd²²¹. När ovanstående recept för gjutning används kan gjutformen tas bort efter ca 30 min.²²²

Större formgjutna element kan i vissa fall ha en tendens till sprickbildning²²³. Om man väljer att gjuta dessa i omgångar är det mycket viktigt att man vidtar åtgärder för att garantera vidhäftningen mellan skikten. Mer om detta längre fram. För särskilt komplicerade gjutningar med mycket fina detaljer kan blandningar med ännu större andel vatten användas. Detta är dock inte idealiskt²²⁴. En större andel vatten innebär en högre grad av krympning och ett mindre starkt material²²⁵. Vattenhalten har också visat sig inverka på vidhäftningen. Ju högre vattenhalt i blandningen desto svagare blir vidhäftningen mellan olika lager av cementet.²²⁶

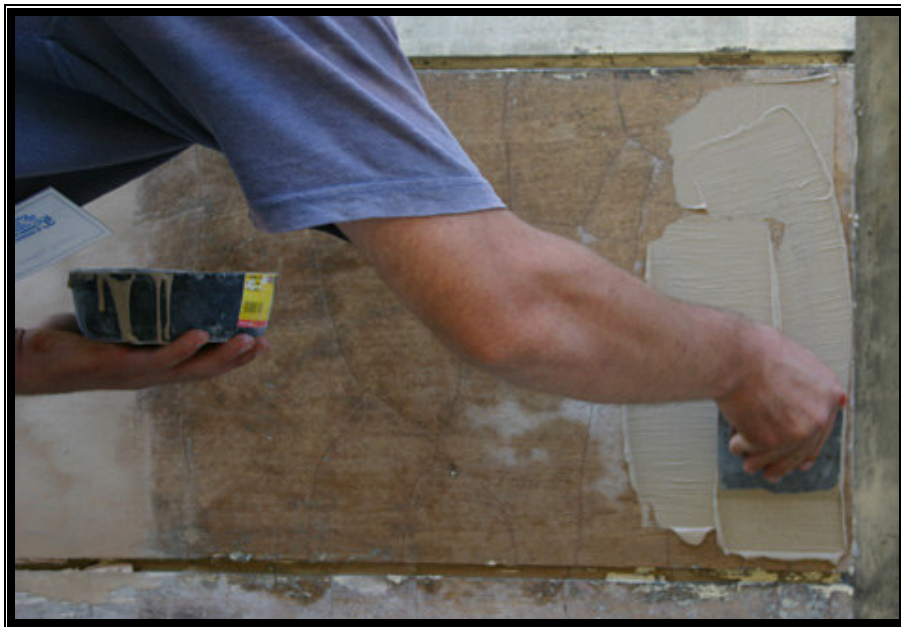
Applicering av ”cement-slurry” på en naturcementfasad i Krakow. De för materialet typiska krympsprickorna är synliga på det obehandlade materialet.²⁴⁴

För att fästa ornament som har lossnat från fasaden används ett löst bruk av naturlig cement även kallat "cement-slurry". Denna metod, ofta kallad "grouting" används också för att fylla i sprickor, hål och håliga utrymmen mellan dekorationer och vägg. Metoden stabiliserar och skyddar men "limmar" inte fast dekorationerna. Metoden kan därför eventuellt användas tillsammans med ett fäste i rostfri metall²³⁴. De typiska hårfina sprickorna fylls även igen med detta lösa bruk²³⁵. Cement-slurryn kan appliceras över hela fasaden för att jämna ut resultatet vid lagningar och för att integrera det gamla med det nya.²³⁶ Den hjälper då till att förhindra ytterligare erosion av ytan genom att förhindra att sprickor och hål utvidgas²³⁷. Cement-slurryn läggs med fördel i ett skikt på ca 1mm över fasadytor och ännu tunnare som en cementavfärgning över ornament²³⁸. En fördel med den varierande färgnyansen hos olika naturliga cement är att nyare tillskott och lagningar lätt kan skiljas från originalmaterialet vid framtida undersökningar av byggnaden. Helhetsintrycket blir ändå enhetligt om en avslutande naturcementavfärgning, eller annan typ av färg, läggs på.

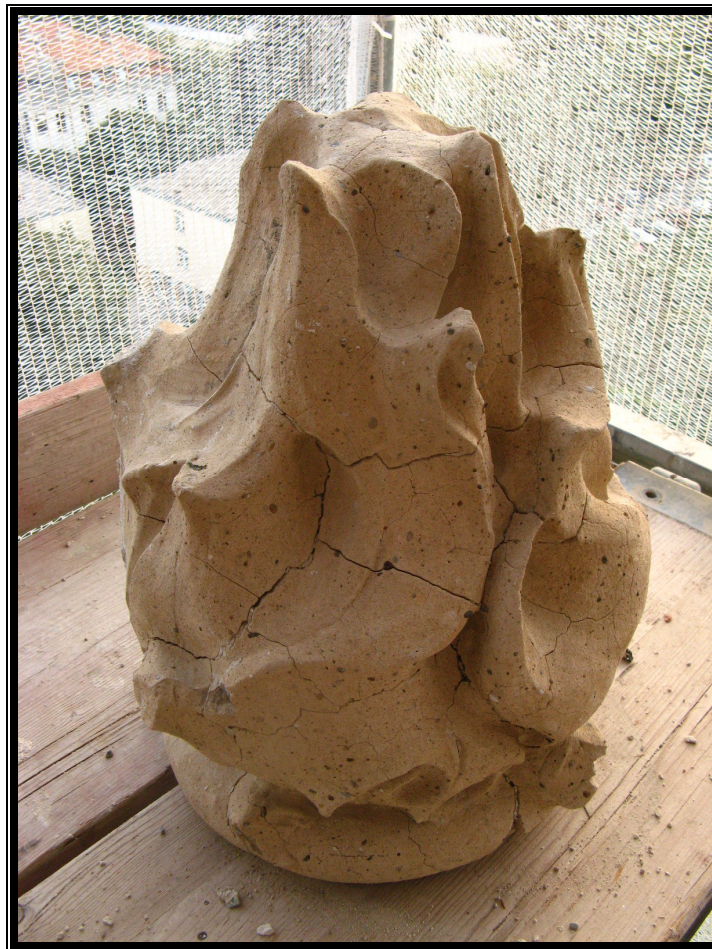
Eldsflamma i naturlig cement, nedmonterad och färdig för restaurering med cement-slurry. Wien.

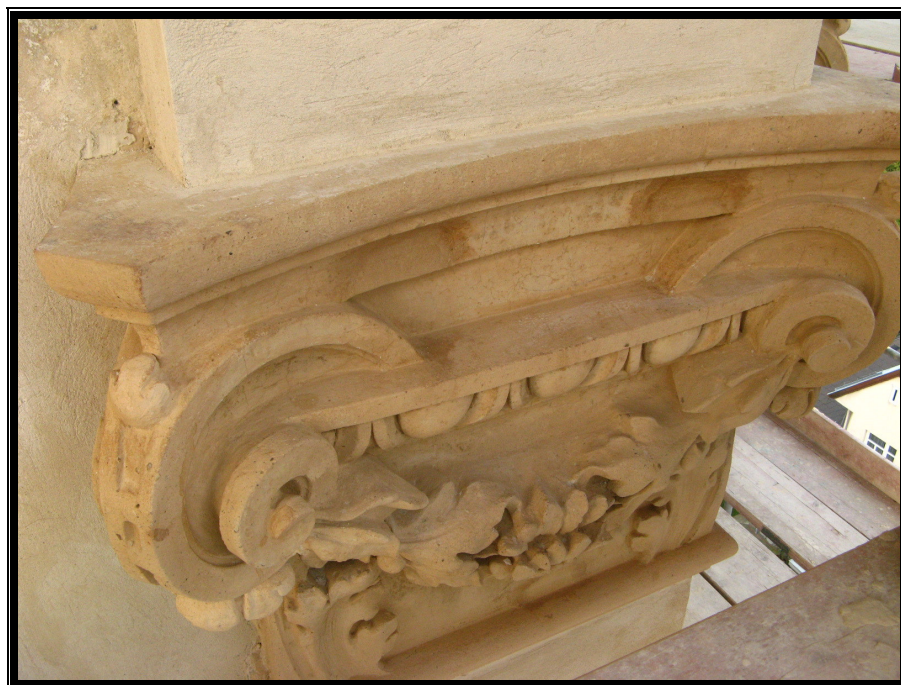
Detalj från nyrestaurerat kapital i naturlig cement. Wien.
