# Lillhagens växthus

Dokumentation och  
åtgärdsförslag

Uppsats för avläggande av filosofie kandidatexamen i  
Kulturvård, Bebyggelseantikvariskt program  
15 hp  
Institutionen för kulturvård  
Göteborgs universitet

Lillhagen greenhouse facility – documentation and proposals for action

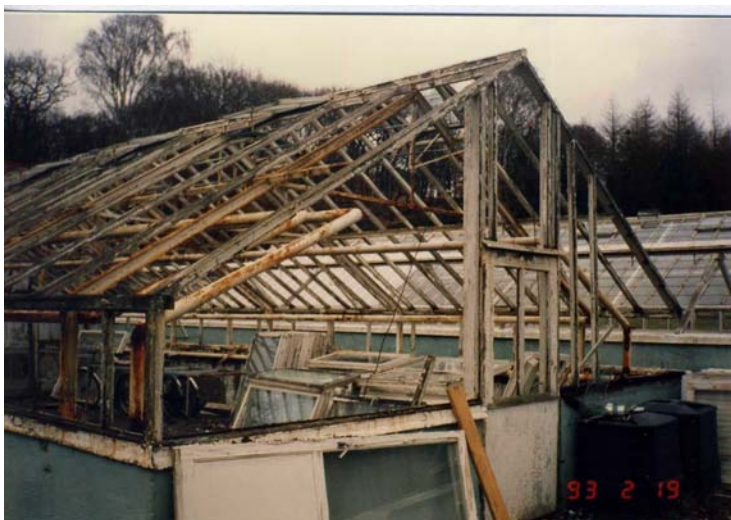
Ill. 1. Det äldre växthuset, efter att glas plockats ned till det större växthuset. Bild tagen 1993.

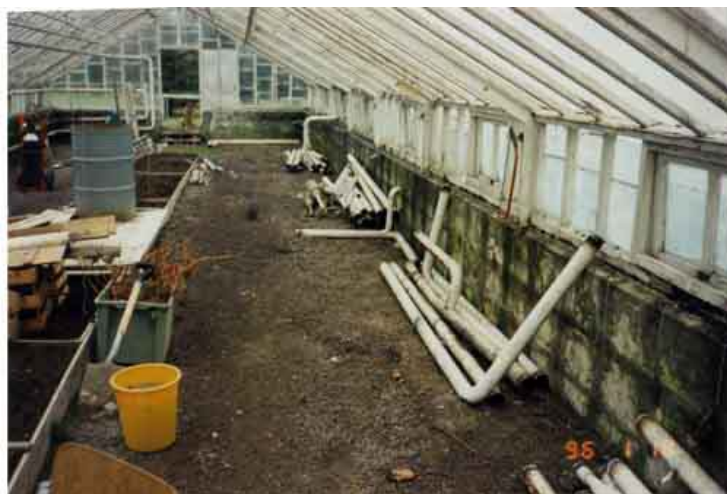
Ill. 2. Det större växthuset, som det såg ut innan ombyggnationen från glas till plast. Här fanns också ventilationsluckor i väggen, som kan skimtas. Här plockas också värmerören ned. Bild tagen 1996.

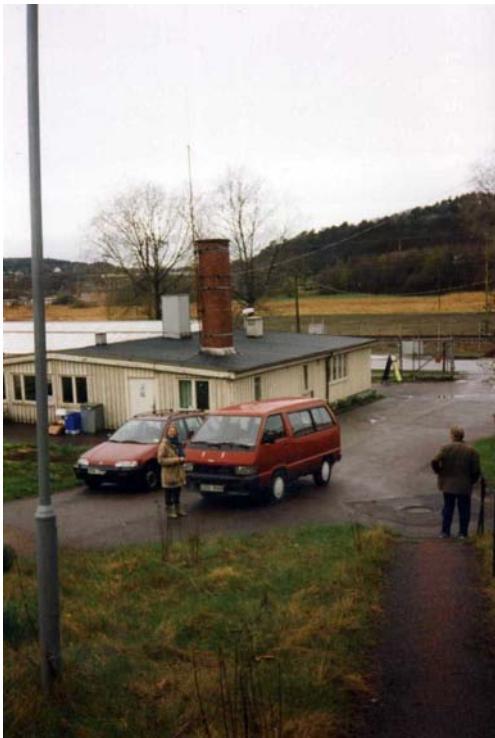
Ill. 4. Skorstenen och den tidigare färgsättningen på försäljningslokalen/personalutrymmet. Bild tagen 1996.

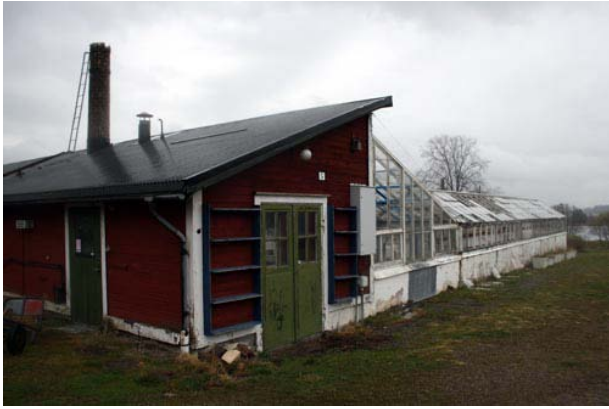
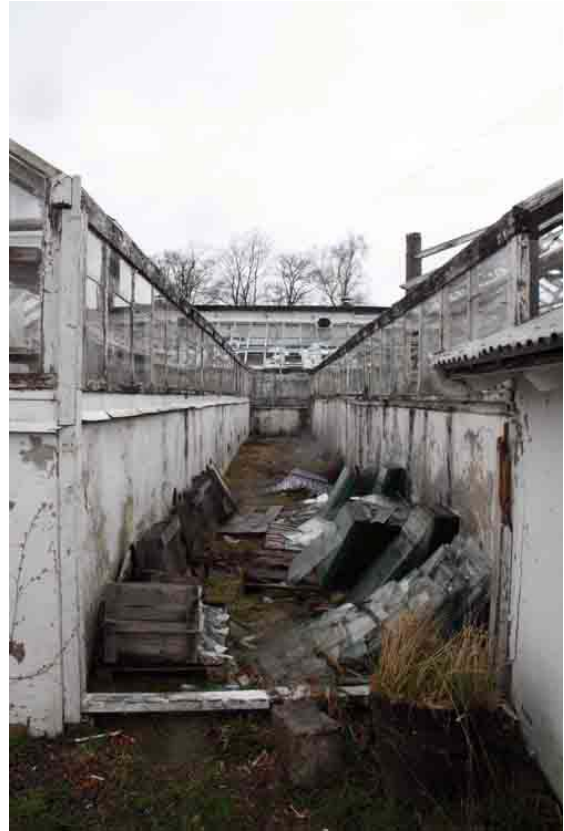
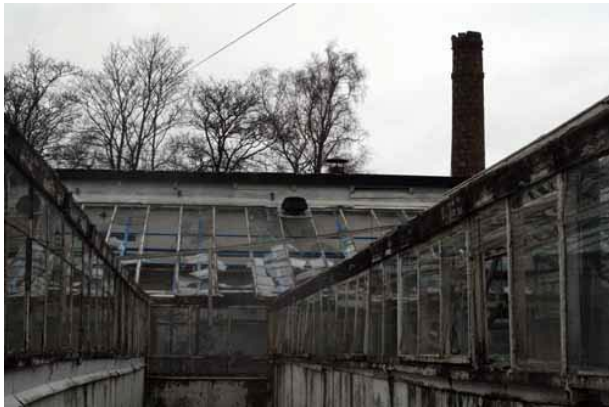
Ill. 5, 6 och 7. Växthusen på Restad gård i förfall

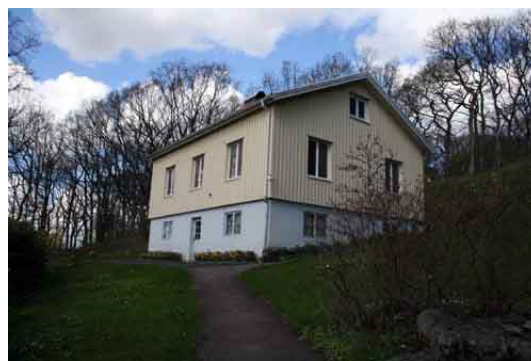
Ill. 10. Trädgårdsmästarens bostad

Huset är möjligen tilläggsisolerat, av djupet på fönsternischerna att döma.

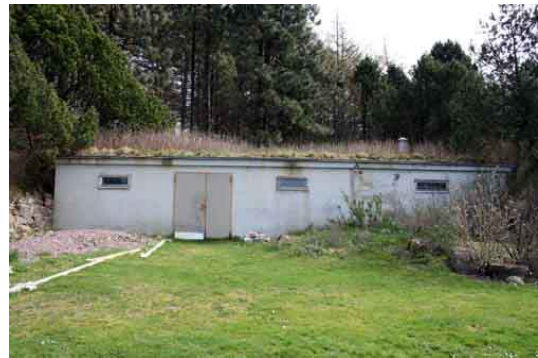
Ill. 11. Jordkällaren, bild tagen från väster

Fönster: tre mindre liggande rektangulära fönster.

Dörr: en dubbeldörr i plåt.

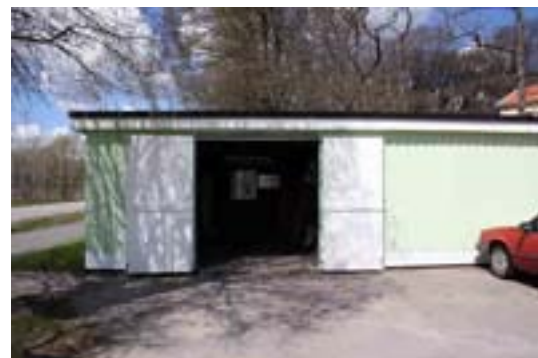
Ill. 12. Garaget, bild tagen från söder

Fasad: grönmålad locklistpanel, likt handelsdelen.

Dörrar: två vitmålade dubbeldörrar, dörrparet längst bort från vägen är äldst. Den andra är bara ett par år gammal<sup>60</sup>. På baksidan av garaget finns en liten dörr som inte används längre, in till ett troligt dass.

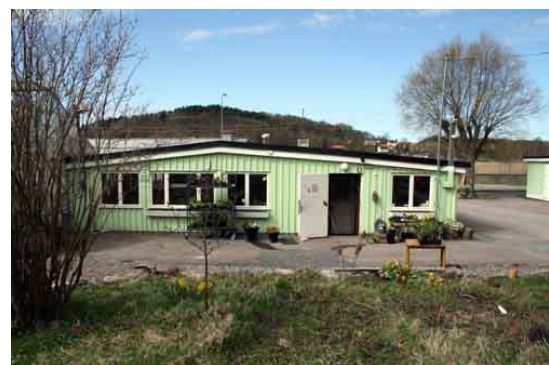
Ill. 13. Handel och personalutrymme, bild tagen från öster

Ett rör, ungefär i sockelnivå, från pannrummet, till ett idag igentäppt rör ned till brunn (se historik s 19).

Marken kring byggnaden är asfalterad in till sockeln.

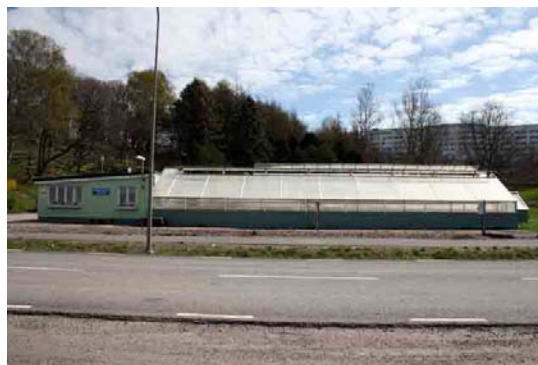
Sockel: betong, målad i turkos ton. Bleck i aluminium vilar ovanpå sockeln. Bubbelplast ligger mellan sockel och vägg som tätningsmaterial, sticker fram på sina ställen.

Dörr: enkeldörr mot söder, av polykarbonatplast med träkarm.

Ill. 14. Det äldre växthuset, bild tagen från väster. Lillbagsvägen i förgrunden.

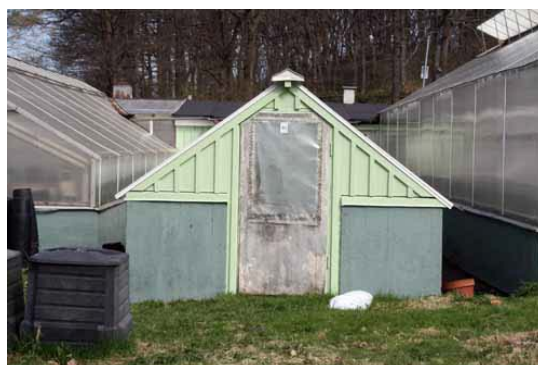
Ill. 15. Det mindre växthuset, bild tagen från söder.

Gavel mot söder: grönmålad locklistpanel (likt försäljnings- och personalutrymmet).

Enkeldörr med träkarm och plastfilm. Träet är klätt med en skyddsskiva.

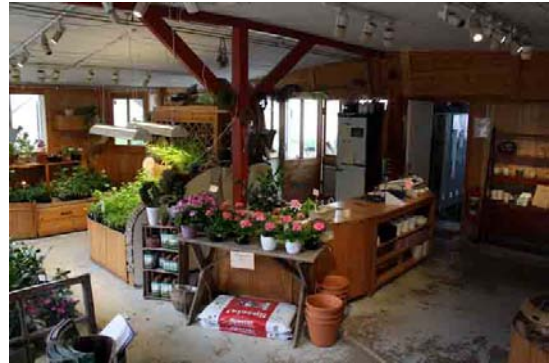
Ill. 17. Försäljningslokalen

En rödmålad timmerstötta står i mitten av rummet.

Invid dörren till det äldre växthuset, står ett kar av äldre modell, där man tidigare fyllde på sina vattenkannor.

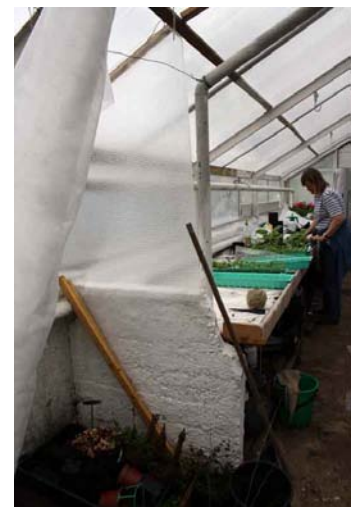
Ill. 18. Det äldre växthuset. Rest av den tidigare mellanväggen

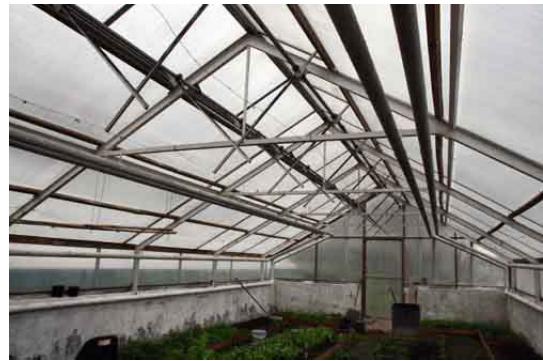
Troligen äldre träreglar i taket, vitmålade. Gaveln mot norr är täckt av vitmålade träskivor. Övrigt virke i växthuset är omålat. Fästningsanordningar till de äldre manuella ventilationsluckorna finns kvar i båda ändar av växthuset.

Ill. 19. Det äldre växthuset. Takstolskonstruktion.

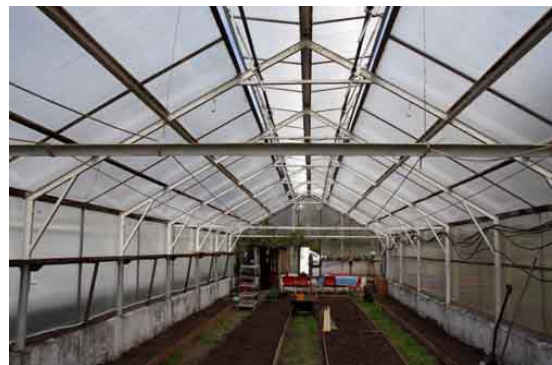
Ill. 21. Det större växthuset.

Taket är intäckt i bubbelplast för skydd mot solen så träreglarna har inte setts över. De horisontella sprickorna i sockeln syns även här på insidan. Stålbänkarna är här likt i det äldre växthuset i viss mån drabbade av rost.

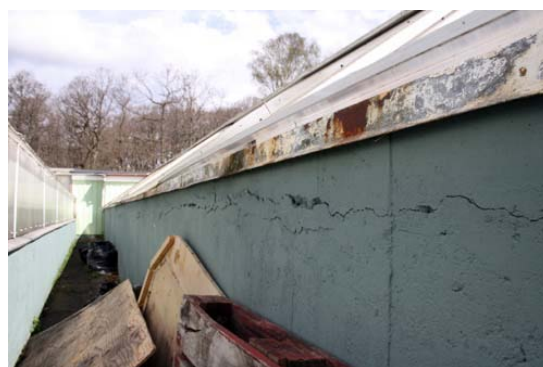
Ill. 22. Det mindre växthuset.

Dörrens skyddsskiva har tjänat färdigt sitt syfte och börjat släppa.

Rostiga skruvar och muttrar, i plastskivorna och även i blecket.

**Underhåll:** Byt rostiga skruvar och muttrar, det finns en risk att de lossnar i kontakten med träet. Tänk på att använda rostskyddsbehandlade skruvar.

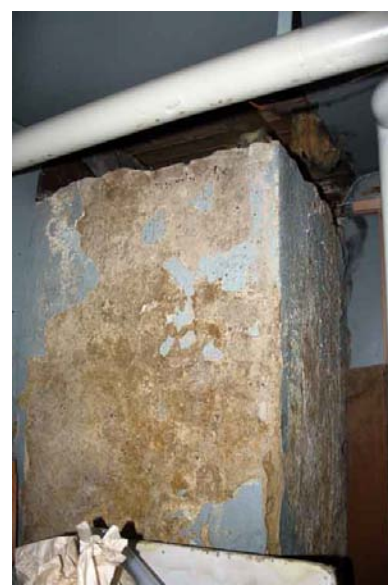
Den gamla murstocken går att skymta bakom pannan, och den är ”halverad” med en slarvig avslutning i brottytan.

Ill. 23. Murstocken

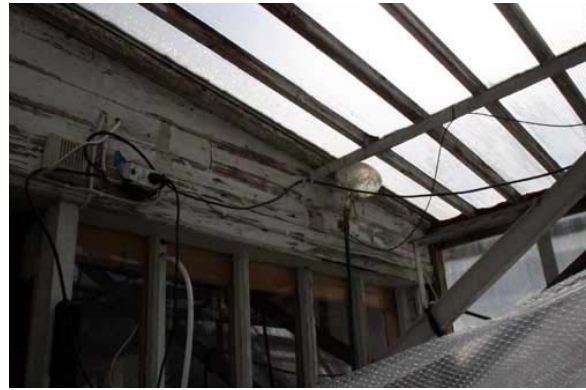
Ill. 24. Det äldre växthuset.

Takstolskonstruktionen är drabbad av rost på en del ställen och särskilt i fästningsanordningarna till ventilationsluckan och till träreglarna. Detta är en mycket fuktig miljö och stål korroderar gärna i sådana miljöer<sup>62</sup>.

Liten skada i gaveln vid nocken mot norr, skivan är sönder med ett hål in mot taket på personalrummet som resultat. Stålbänkarna i den inre delen är också i viss mån rostdrabbade.

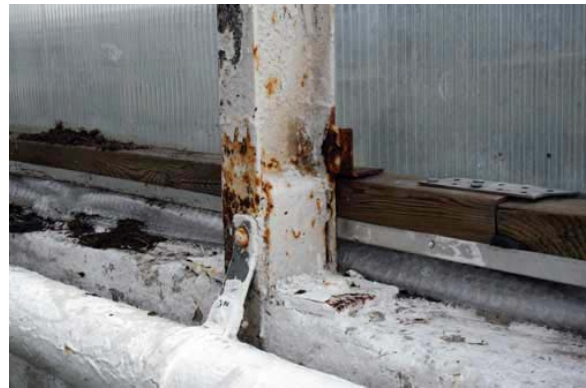
Ill. 25. Rost på takstolsben, det äldre växthuset.

**Utred mer:** Vad gäller takstolskonstruktionen och rostangreppen är det svårt för uppsatsförfattaren att avgöra hur konditionen är egentligen – här hänvisas till yrkeskunnig.

Generellt kan man säga att rost ger intrycket av att det är värre än vad situationen egentligen är. Faktum kvarstår dock att konstruktionen rostar på sina ställen och det förstås inte är bra att detta fortgår. Det är viktigt att detta undersöks så att stålkonstruktionen kan behandlas och bevaras och inte förfaras.

Hör med sakkunnig om rostbehandling.

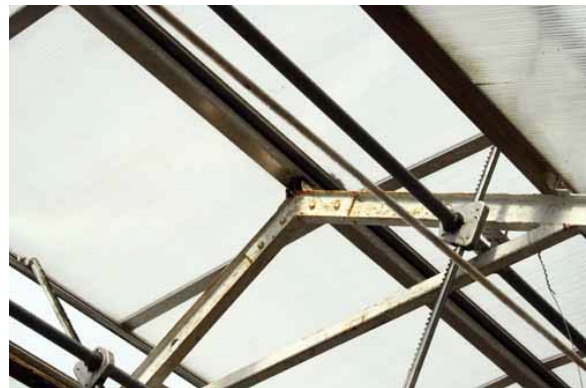
Som i det äldre växthuset rostas takstolskonstruktionen på sina ställen, främst i fästningsanordningarna som exempelvis vid nock mot ventilationsluckan.

Ill. 26. Det större växthuset. Ventilationsanordning.

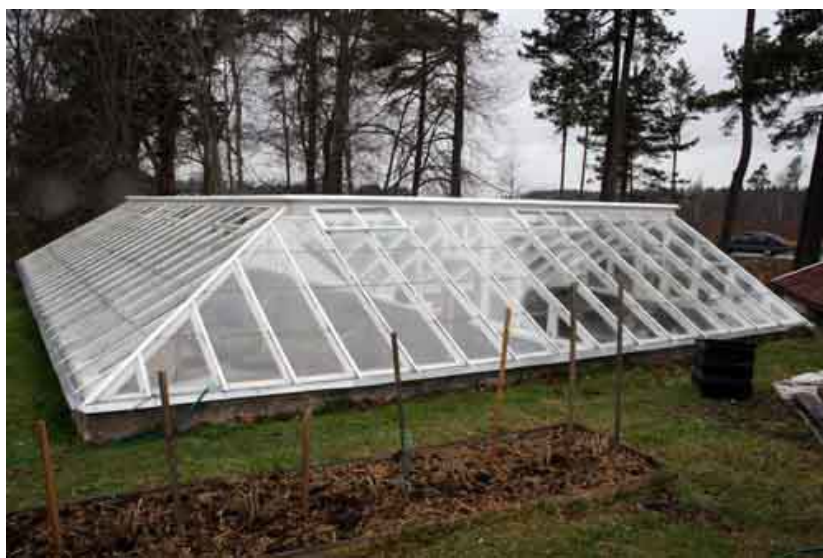
*Ill. 27. Växthuset på Essets gård*

Betongsockeln är endast lagad på ett par ställen, några sprickor som har tätats igen. Det är dock troligt att sprickorna funnits där sedan länge tillbaka, men är tätade för säkerhets skull.

Glaset är bara stiftat och inte kittat. Anledningen till detta är att de ska vara lätta att byta när de går sönder.

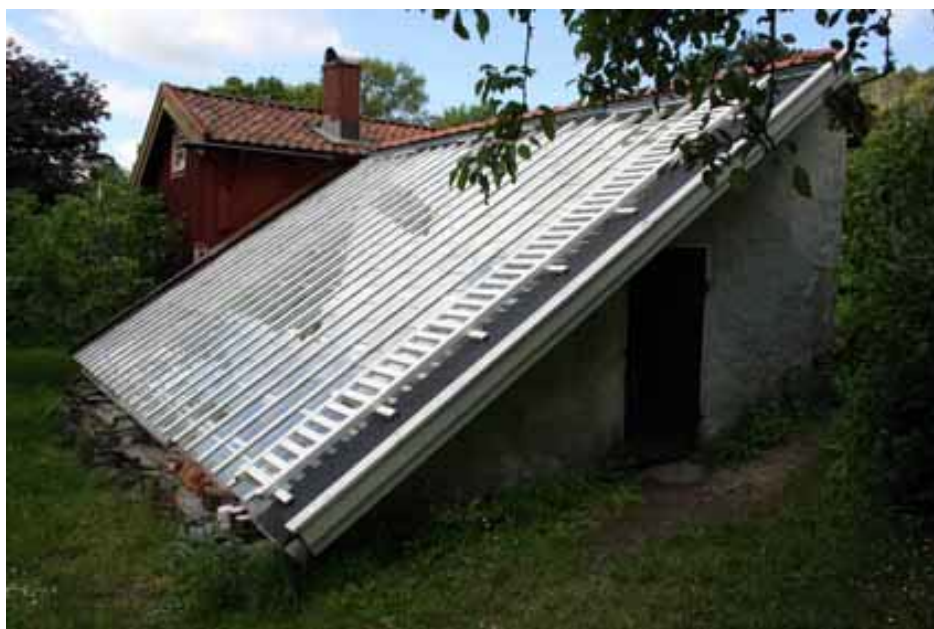
*Ill. 19. Vinkastet med trädgårdsmästarbostaden i bakgrunden*

På ön Mjörn i Tjörns kommun ligger Sundsby säteri och dess vinkast med sammanbyggd trädgårdsmästarbostad. Säteriet är ett byggnadsminne som ägs av Tjörns kommun sedan 2003 då man övertog det från Hvitfeldtska stiftelsen, som hade utarrenderat gården under flera århundraden dessförinnan. För två år sedan restaurerades vinkastet, delvis med bidrag från Länsstyrelsen. Originalet, tillsammans med bostaden, byggdes runt 1870-tal<sup>70</sup>. Kastet rasade sedan samman på 1940- eller 50-talet, men dess vinrankor har lyckats överleva till denna dag, under ett skydd av korrugerad plast. Muren har dock varit intakt hela tiden och har heller inte vidgjorts i restaureringen.

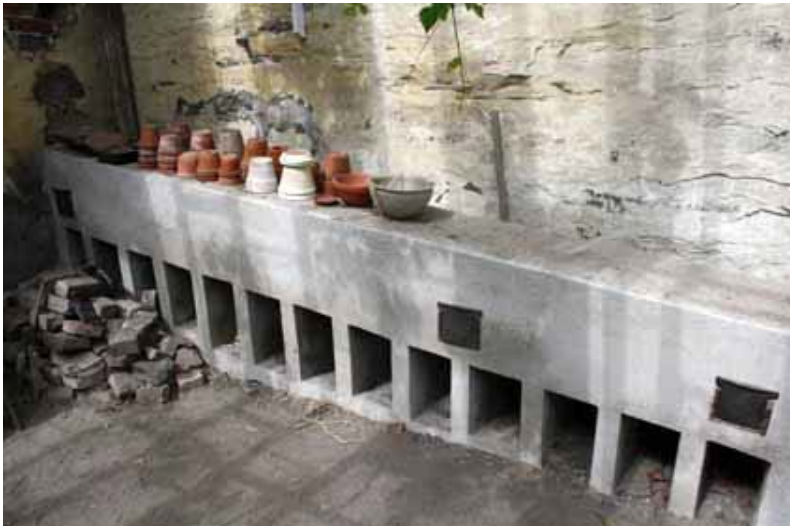
*Ill. 30. Den restaurerade kanalen, med plats för bränsle i utrymmet under. Kanalen har en lätt lutning, för att rök och värme lättare ska färdas igenom den och vidare ut till skorstenen bakom väggen till vänster.*

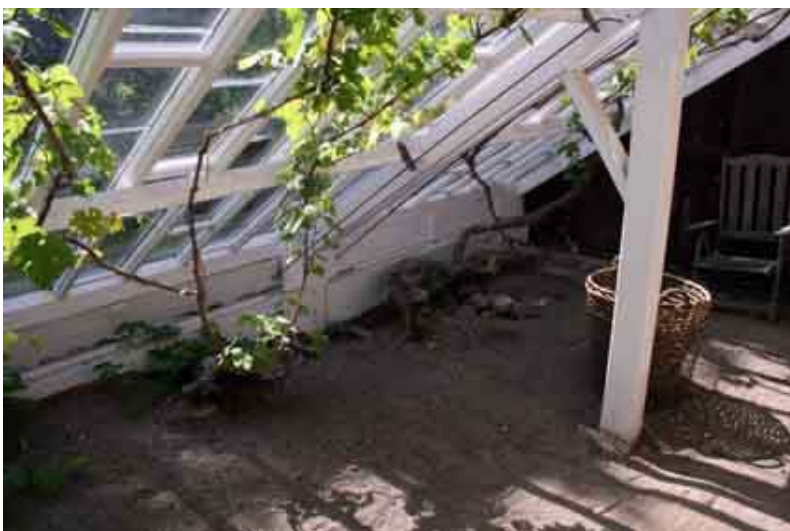
*Ill. 31. Vinstockarna står invid glasväggen. Varför de står här och inte vid muren är att vid nuvarande position blir de så att säga självbevattnade, då deras rötter kan nå det regnvatten som rinner ner för glasväggen.*

Tre ventilationsfönster finns i taket och ett par ventilationsluckor vid mark, nära vinstockarna. En av dem går att skymta på *ill. 31*, och en vajer till öppningsmekanismen syns på en av träbjälkarna.

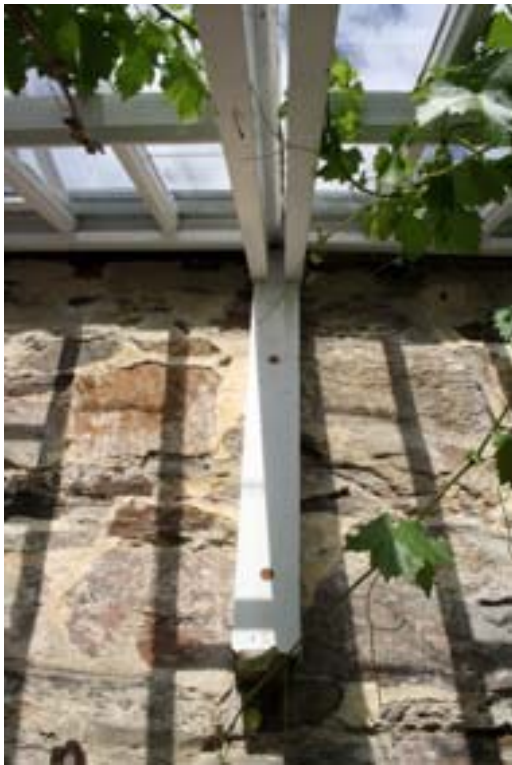
Hur träkonstruktionen är fäst i muren illustreras bäst med en bild:

*Ill. 32. Trärege ovan vilar i sin tur på en träklack som är inmurad*

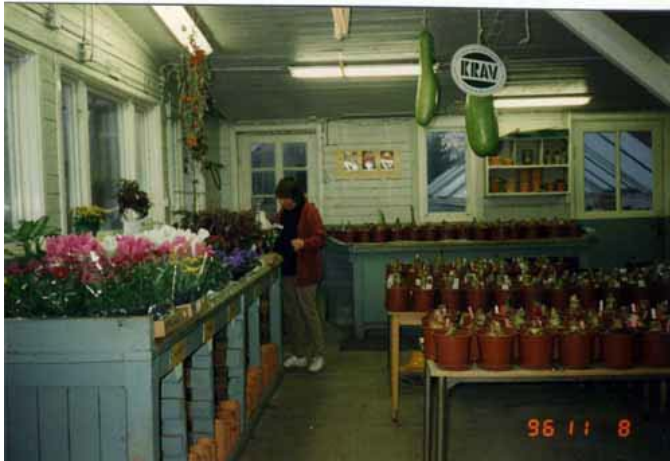
*Ill. 33. De tidigare arbetsbänkarna i den nuvarande försäljningslokalen.*

Föreningen tycker idag att försäljningslokalen inte är särskilt praktiskt utformat och skulle vilja ha arbetsytor här, som det förut fanns. Rekommendationen är att man tittar på hur de gamla bänkarna såg ut och uppför liknande, målade i samma ton, där man finner det praktiskt. Denna åtgärd utförs i samband med övrigt återställande i försäljningslokalen eller vid senare tillfälle när man finner det lämpligt.
