# Restaurering av marmoreringsmåleri

Behov av samsyn och kommunikation

Uppsats för avläggande av filosofie kandidatexamen i  
Kulturvård, Konservatorprogrammet  
15 hp  
Institutionen för kulturvård  
Göteborgs universitet

2010:40

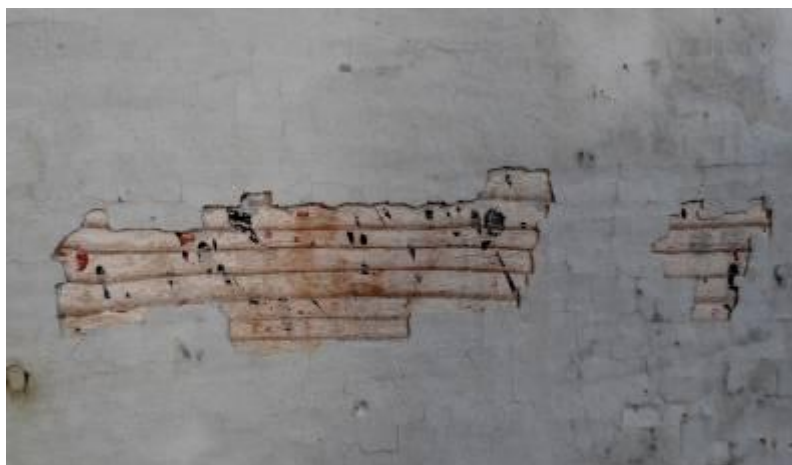
Figur 3. Det understa färglagret är en röd och svart stänkmålning på vit botten.

Det understa lagret är påfört i ett mycket tunt lager direkt på träet och utgörs av en röd och svart stänkmålning på vit botten. Bottenfärgen är antingen pålagd mycket tunt eller så har den med tiden blivit binde-medelssvag och nötts bort, träådringen syns mycket tydligt igenom. Stänken däremot är tydliga och täckande. Detta är antagligen ursprungsfärgen som tillkom på 1790-talet, när huset byggdes (Figur 3).

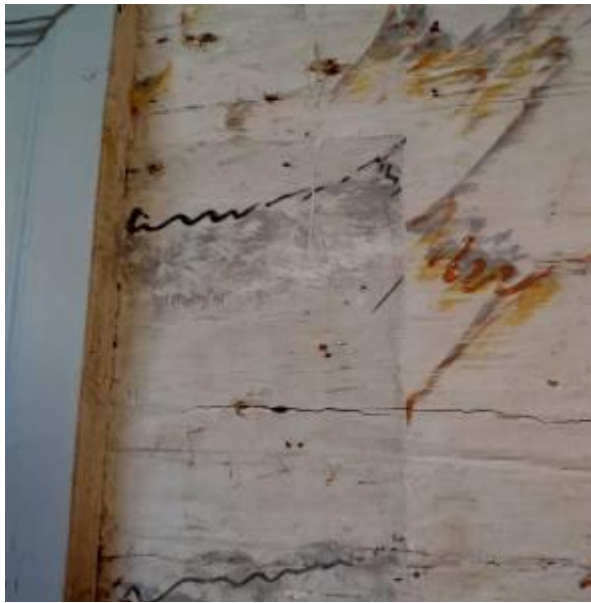
Figur 4. Det underliggande marmoreringsmåleriet framträder på en yta där det förmodligen har suttit ett elskåp.

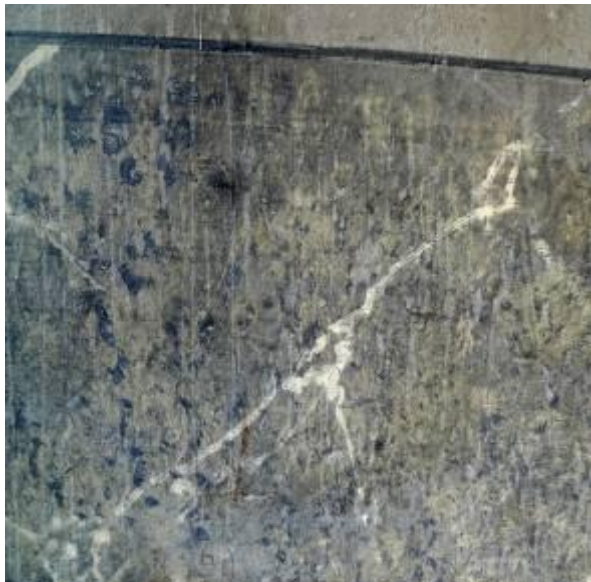
Figur 5. Marmoreringsmåleri på bröstningen i domsalen.

som är stöpplad i oregelbundna duttar över hela ytan. Denna färg blandar sig inte alls med underliggande färglager, varför den antagligen är målad på torrt underlag. Oregelbundna diagonala ådror är utförda med ca tre decimeters mellanrum, med pensel av svärdsläpartyp, i en täckande vit färg (Figur 5).

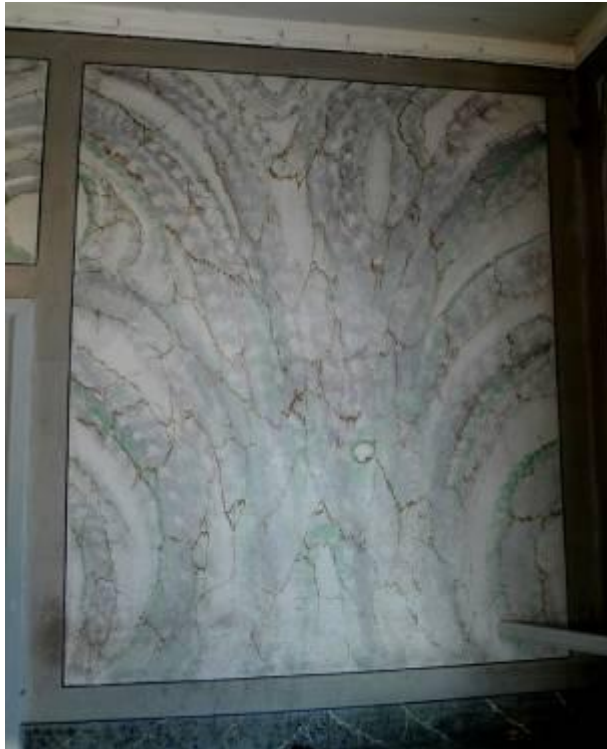
Figur 6. En av speglarna i domsalen.

Speglarna har en ljusgrå undermålning. Marmoreringsmönstret är sedan utfört som breda sammanhängande ränder. Först breda ränder med mellangrå färg som ser ut att vara snabbt pålagd med svamp, gnuggad och stöpplad på den torra undermålningen så att putsens struktur framträder. På de mellangrå färgfälten är målat, vått på torrt, smalare och inte helt sammanhängande ränder i grön färg. Detta ser ut att vara svampmålat på samma sätt som det grå. Det finns även stråk av täckande vit färg som är målad på samma sätt som den gröna. Den gulbruna ådringen följer formen på de breda ränderna och är målad med tunn pensel, på torrt underlag (Figur 6).

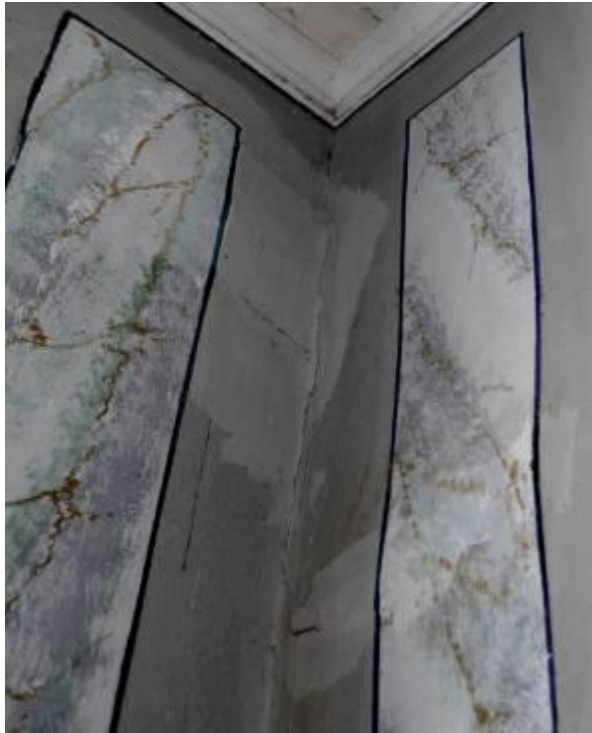
Det står bänkar utmed två av väggarna längst bak i salen och här är måleriet på bröstningen och ramlisten blankare och mörkare än på övriga ytor. Färgytan är hårdare, pudrar inte alls och har helt förlorat sin limfärgskaraktär. Ytan skulle kunna vara fernissad för göra det möjligt för besökare att luta sig mot väggen utan att få färgdamm på kläderna. Vissa hål och bortfall har tidigare målats över på ett mycket enkelt sätt, utan att först ha lagats och färgen stämmer inte särskilt väl överens med det omgivande originalet (Figur 8). På några ställen har ramlisten målats i på nytt och här har en något ljusare färg än originalet använts (Figur 7).

Figur 7. Vid ett tidigare tillfälle har ramlisten har på några ställen målats i på nytt, med en något ljusare färg än originalet.

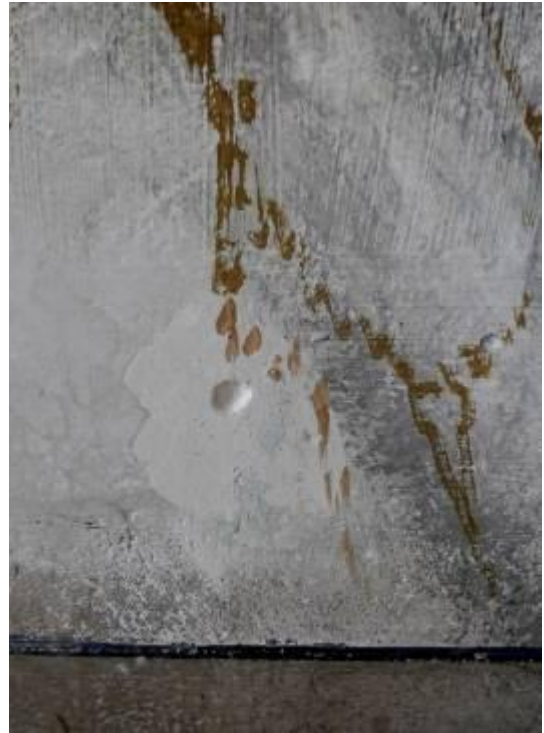
Figur 8. Vissa hål och bortfall har vid ett tidigare tillfälle målats över på ett mycket enkelt sätt och utan att först ha lagats.

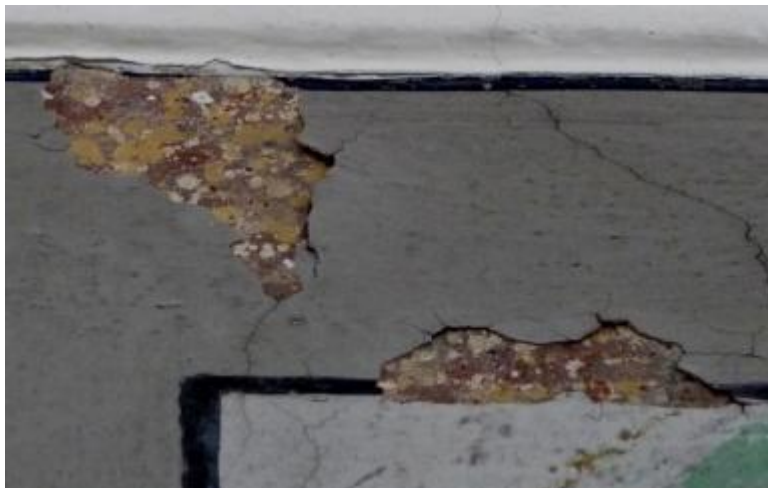
Figur 9. Längst upp eldstaden är det understa målningslagret synligt, en gul och vit stänkmålning på röd botten.

Längst upp på eldstaden har några stora flagor lossnat och fallit ned och på dessa kan man ana tre till fyra färglager. Det understa, målat direkt på putsen är en gul och vit stänkmålning på röd botten. På väggarna är det svårt att säga något om utseendet på underliggande lager men på vissa ställen har några små färgflagor lossnat och där kan man konstatera att ett eller flera underliggande lager finns. Troligt är ju, om än inte helt säkert, att väggarna även tidigare har målats på samma sätt som eldstaden.

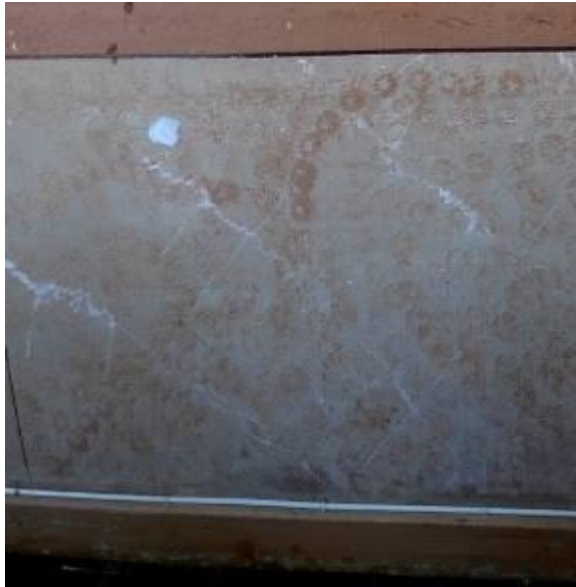
Figur 10. Bröstningen i salen med schablonmålningar.

Bröstningen utgörs av en ganska enkel dekormarmorering. Undermålningen är en jämnt pålagd beige-grå färg och på detta är målat en ljusbrun färg, antagligen applicerad på torrt underlag, med natursvamp eller trasa. Oregelbundna diagonala ådror är utförda diagonalt med ca tre decimeters mellanrum, med pensel av svärdsläpartyp, i en täckande vit färg (Figur 10). Spegelarna har en ljusbeige bottenfärg med schablonmåleri i kallgrönt, rött och ljusbrunt. Ramlisterna är målade i en ljusbrun färg och i skarvarna mellan ramlisterna, bröstningen och speglarna är smala svarta linjer dragna (Figur 11).

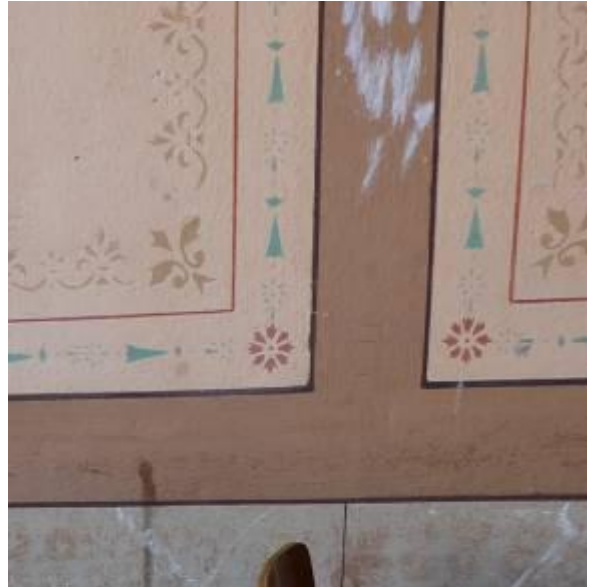
Figur 11. Schablonmålade speglar i salen med schablonmålningar.

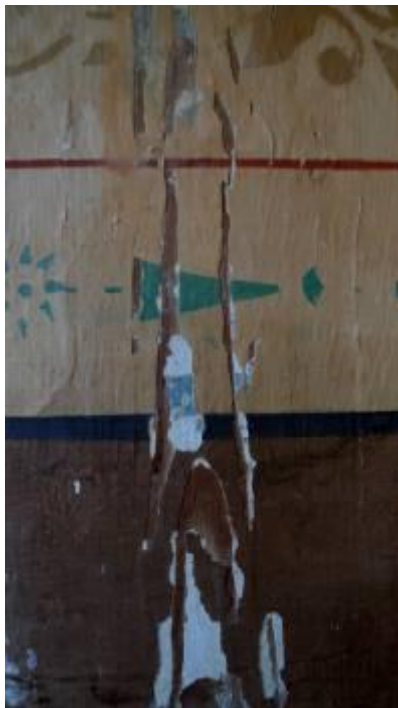
Figur 12. Bortfallen följer till största delen träets fiberriktning. Här är även det understa målningslagret synligt.

Överallt där det är målat på puts är färgskiktet i god kondition och varken pudrar eller flagnar. De enda förekommande skadorna här är sprickor och bortfall i putsen, vilket troligen beror på sättningar i väggarna. På ett område kring ena dörren är målningsunderlaget trä. Färgen har här mycket dålig bindning till underlaget och har på flera ställen släppt och rest sig i stora flagor. Färgresningarna och bortfallen följer till största delen träets fiberriktning (Figur

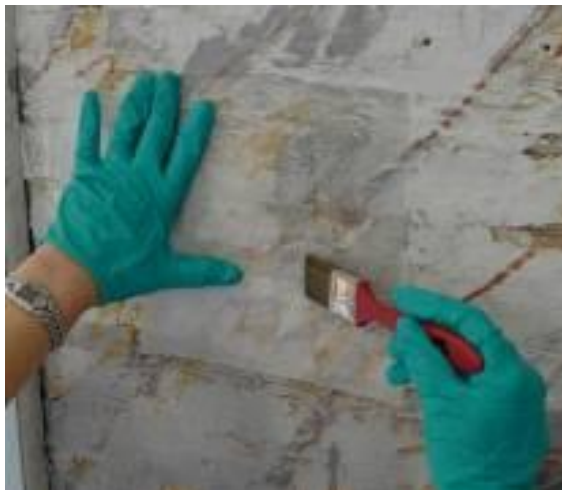
**Figur 10.**  
1. Ytan förvättades med etanol, genom japanpapper.

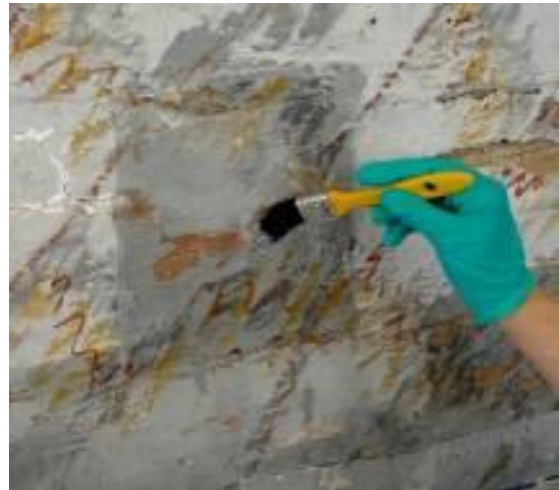
**Figur 14.**  
2. Störlimslösning applicerades med pensel.

Vi testade två olika bindemedel för konsolidering av limfärgsskiktet, MFK (Lascaux medium för konsolidering), som är en akrylat, med alifatnafta som förvätningsmedel och störlim, med etanol som förvätningsmedel. Båda metoderna innebar impregnering genom japanpapper. Valet föll på störlimmet, som verkade fungera mycket bra. Detta för att MFK efter torkning gjorde färgen en aning glansig och mörkare, med ett flammigt resultat. Användning av MFK hade också inneburit ett irreversibelt tillägg av en helt ny typ av material till limfärgsmåleriet. Dessutom hade användningen av lacknafta gjort arbetsmiljön mycket ohälsosam och krävt användning av andningsskydd. Nackdelarna med att använda störlim istället för MFK är att konsolidering med störlim sällan håller lika länge som konsolidering med MFK och att störlim är känsligare för eventuella angrepp av skadedjur och mikroorganismer.

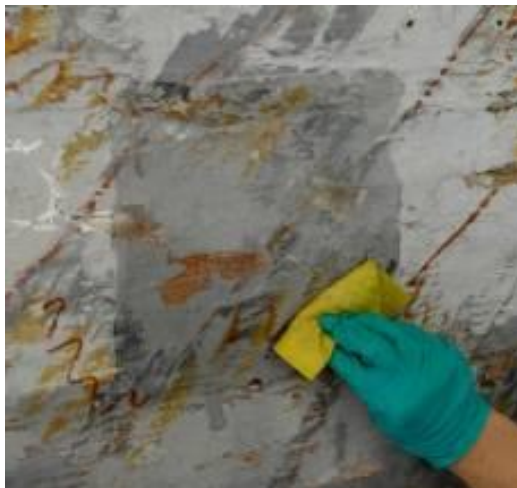
**Figur 15.**  
3. Överskott sögs upp med en fuktad trasa.

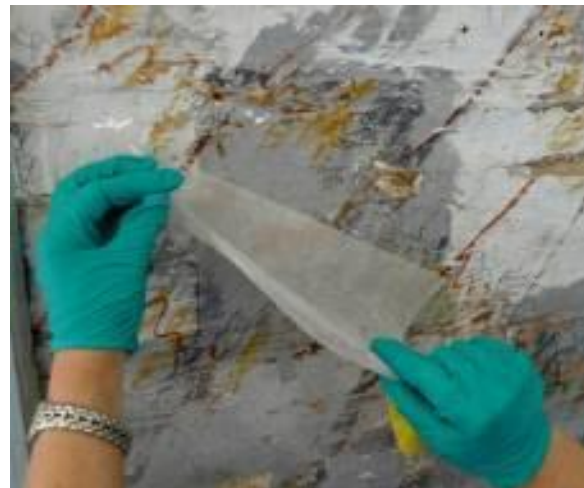
**Figur 16.**  
4. Japanpapperet avlägsnades försiktigt.

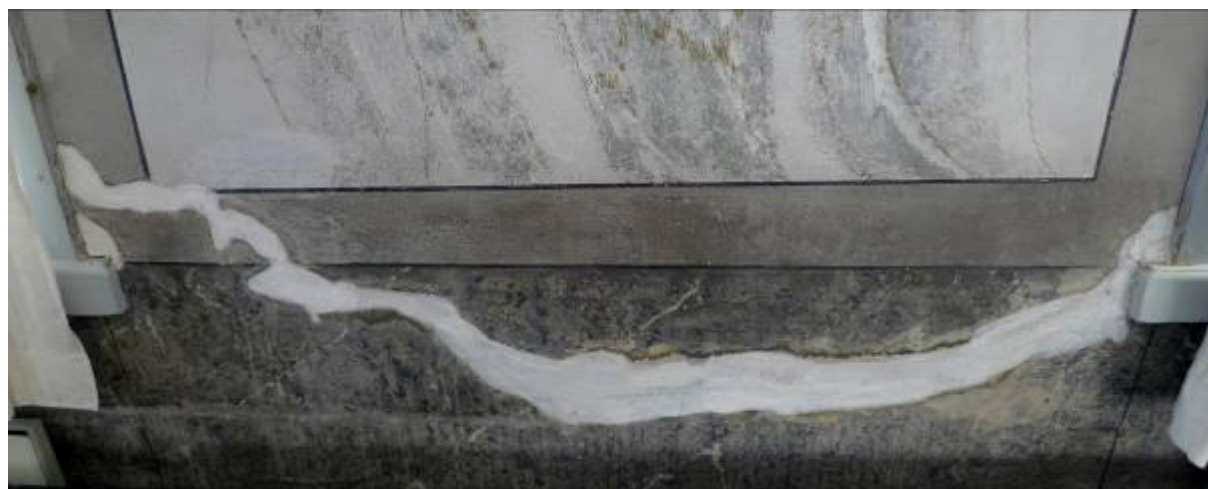
Figur 17. Lagningarna av putsbortfallen patinerades innan målning med en tunn mager oljefärg.

oljafärg. (Figur 17) Patinering görs för att isolera färgen från underlaget, undvika missfärgningar och för att åstadkomma ett jämnt sugande underlag<sup>13</sup>.

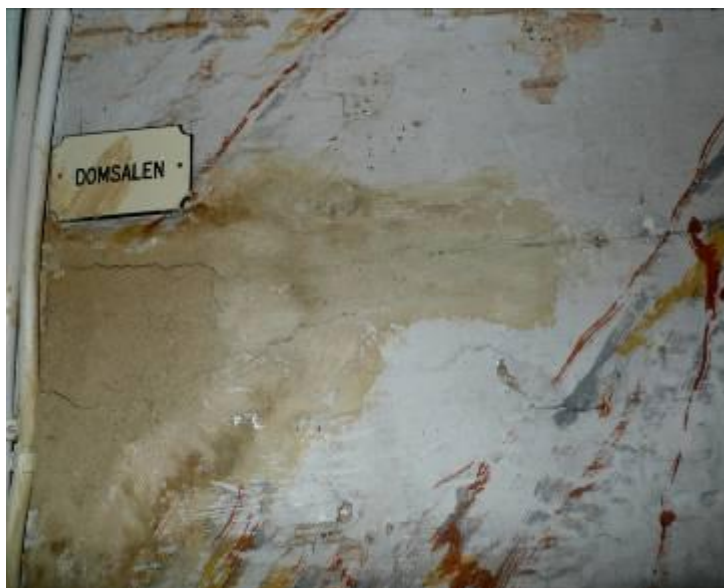
lerkliningen skulle torka långsammare och därmed inte spricka. Ett tunt lager lera penslades då även ut någon decimeter utanför lagningarna, över det nyligen konsoliderade limfärgsmåleriet (Figur 18). Muraren utförde detta arbete under en kväll när ingen av konservatorerna var på plats och morgonen efter var skadan redan skedd. Anledningen till att muraren här använde en pensel var att många av de befintliga utfyllningarna i skarvarna var täckta med pappersremсор. Muraren hade tagit för givet att detta skulle göras även med de nya lagningarna. Annars kan eftervattningen, i de fall där originalytan är viktig, istället sprejas på. Fördelen med att utföra eftervattningen med pensel istället för att spreja är att penslingen ger en jämnare och helare yta som är mindre benägen att spricka<sup>15</sup>.

Figur 18. Vid eftervattningen penslades ett tunt lager lerklining ut på limfärgsmåleriet utanför lagningarna.

Ett par veckor senare visade det sig att delar av den nya lerkliningen sprack och ånyo satt löst. Två av konservatorerna fick därför åka ut igen och byta ut en del av den nya lerkliningen mot en blandning av gips och lera, som utprovats av konservatorer under en längre tid. Måleriet i de lagade skarvarna och det originalmåleri som täckts av ett tunt lager utpenslad lerklining, skulle senare retuscheras av konservatorerna<sup>16</sup>.
