Nanoprodukter

En granskning av nanoprodukter och dess kapacitet
att avlägsna mögelmisfärgningar

Uppsats för avläggande av filosofie kandidatexamen i
Kulturvård, Konservatorsprogrammet

Göteborgs universitet

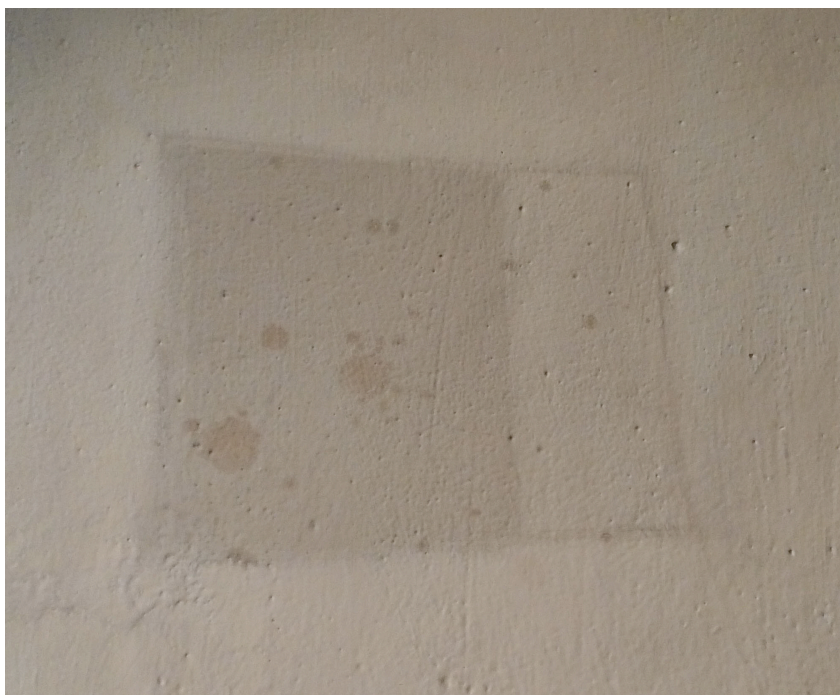
Figur 19. Provyta Hemmesdynge kyrka, västra valvsvickeln. En tredjedel av ytan är rengjord med Akapad-svamp.

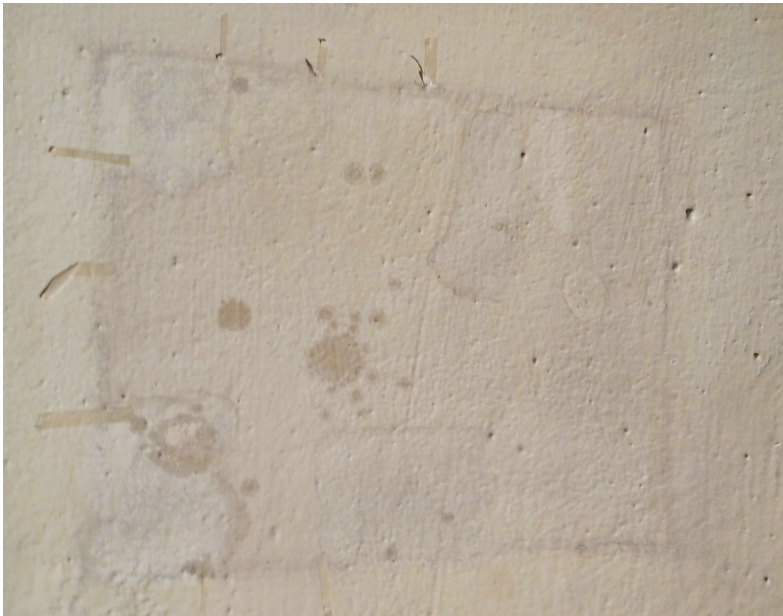
Figur 20. Efter utförda prover. Jämför med skiss för förklaring av ännen

Prover utförda på mindre känslig yta, studieobjekt 1				
Prov nummer	Produkt	Verktid i minuter	Kommentar	Avvikande appliceringsmetod
1	EAPC	10 min	Vätskan sugts delvis ut i omgivande färgskikt. Får en blekning, får en kallare färg. Dock hopdragning i färgskiktet.	
2	EAPC	30 min	Ytterligare någon blekning, men även här påverkas färgskiktet genom hopdragning.	
3	EAPC	30 min + 10 min	Får ytterligare reaktion, framförallt syns dragningen i färgskiktet tydligare.	
4	Väteperoxid		Rullas över provytan. Bleker väl på detta ställe.	Applicerad med tops
5	EAPC + väteperoxid	10 min	Reagerar kraftigt, löser färgskiktet. Lyfter missfärgningen men löser även delar av färgskiktet.	
6	B-MEK	10 min	Relativt bra blekning. Får en ljusare ton än vad EAPC med samma appliceringstid. Ser ut som ytan får en delvis öppen struktur efter verktiden. Får en lätt blekning även av färgen.	
7	B-MEK	30 min	Bra blekning, dock bör verkningstiden vara något kortare, då man får något av en upplösning av det övre färgskiktet, detta är främst i de områden som inte är

Prover utförda på känslig yta, studieobjekt 1			
Prov nummer	Produkt	Kommentar	Avvikande appliceringsmetod
1	B-MEK	10 minuter var för kort verkningstid, rengöringen ojämn. Efter 30 minuter får man fortfarande en rengöring som icke är tillräcklig mot vad som önskas. Dessutom får man en kallare ton då färgfilmen även påverkas. Blir en ojämn blekning.	
2	XYL	10 minuter en bra blekningsprocess har startat. Efter 30 minuter, bra blekning, blir något lite kallare, men ger ett gott resultat.	
3	EAPC	10 minuter smutsskiktet har börjat lösa sig, dock lätt ojämnt. Efter 30 minuter får en yta som påverkas av EAPCn. Får en kallare ton.	
4	Bariumhydroxid spätt med 1-propanol, konc. 2 %.	Den här produkten används för att döda mögelsvampen. Något svårt att avgöra verkningen, då den inte bleker i sig.	
5	Kemiskgel	Lätt reaktion på den icke torrengjorda ytan, verktid 10 minuter. På den torrengjorda ytan får man en bra rengöring som även behåller det varma i färgskiktet.

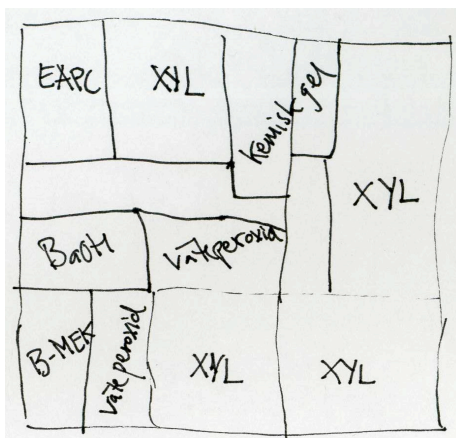
Figur 21. Skiss över använda ännen

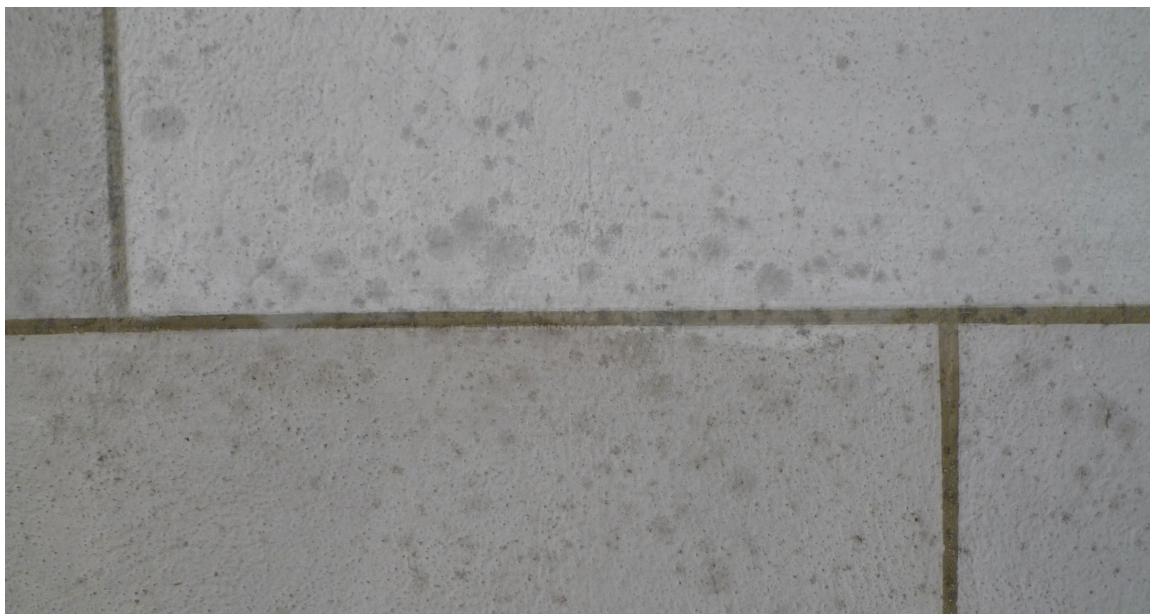
Alla prover utfördes både på en icke rengjord yta (a) och en yta som rengjorts med Akapad-svamp (b). Detta för att ge indikationer på produkternas rengöringsförmåga. Varje prov är ca 3x 2,5 cm.

Figur 23. Provyta i Lyngby kyrka före prover. Övre delen rengjord med Akapad-svamp

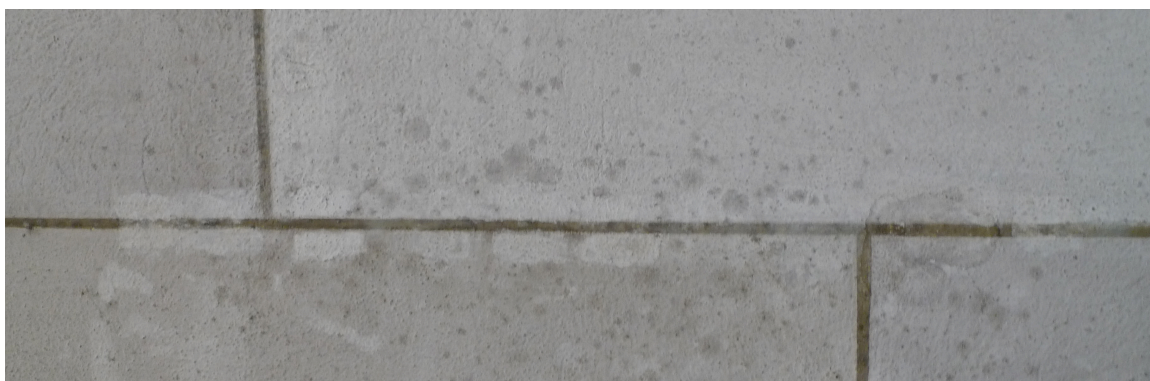
Figur 24. Provyta efter utförda prover, jämför mot skiss

7 a,b	XYL	Får en fuktros med pigment som kryper utåt. Dock släpper inte det så mycket pigment.	Inpackning på yta där CaOH + 1-propanol påförts. 5 minuters verktid.
8 a,b	Kemiskgel	Spännande att se verknigen då denna fungerade bra i Hemmesdyngge kyrka, men detta måleri är känsligt för fukt. Resultatet blev att fukten drar sig ut i måleriet och man får en tydlig fuktros.	Pålagd på yta som konsoliderats med CaOH +1-propanol
9 a, b	CaOH + 1-propanol	Efter 1 applicering fortfarande pudrande färgyta	applicerat på yta med de typiska rinningar, dvs. extra pudrande färg. Test b, applicerades genom japanpapper.
Härefter är proverna enbart påford på en yta.			
10	CaOH+ 1-propanol	Får en vit fällning i kanterna, ev. bariumkarbonat. Se figur 10	Inpackning applicerades på yta som behandlats med

BaOH +1-propanol. Kort verkningstid ca 3 minuter, därefter torkning med hårtork.
11	Xylen	Ger typisk limfärgs missfärgningar med krypande färg. Får en vit mitt med pigment som kryper ut i kanterna.	Spricka med mögelmissfärgning. Både med och utan torkning efter.
12	Kemiskgel	Får känslan av att missfärgningen blir lite mindre, dock får man en markering efter gelen. Den kan lätt "fuktretuscheras" ner.	Med upptorkning av hårtork
13	Väteperoxid	Bleker för kraftigt, blir nästintill vitt. Avlägsnar mängder av pigment.	Applicerad med bomullstops
14	Xylen	Ger en relativt kall blekning och rengöring. Men rengör väl.	Applicerat på en icke rengjord yta.
15	EAPC	Lyfter även pigmentet. Får en något varmare och gulare ton än blekningen med XYL. Dock löser den upp den målade fogen.	Applicerat på en icke rengjord yta
16	XYL	Blir jämnare men ingen vidare bleknings effekt.	Genom japanpapper större än den yta som lösningen appliceras på.

17	XYL	Får fortfarande färgkrypning och kraftig blekning i provets mitt.	Applicerad med tops, fuktspärr med T-röd
Allmänna kommentarer: Resultaten av konsolideringen med CaOH+1- propanol visar på sommånga ställen mycket bra resultat, där färgskiktet är knappt pudrande efter proven. Men på andra påverkas färgskiktet inte alls och färgen fortsätter släppa stora mängder pigment. Likväl tycks man få ett mjölkaktigt utseende vid applicering över 3 gånger.

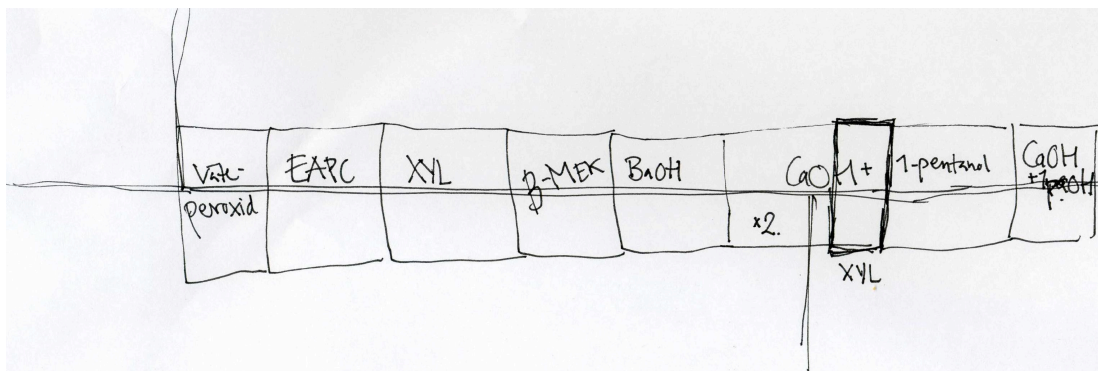
Figur 25. skiss över använda medel

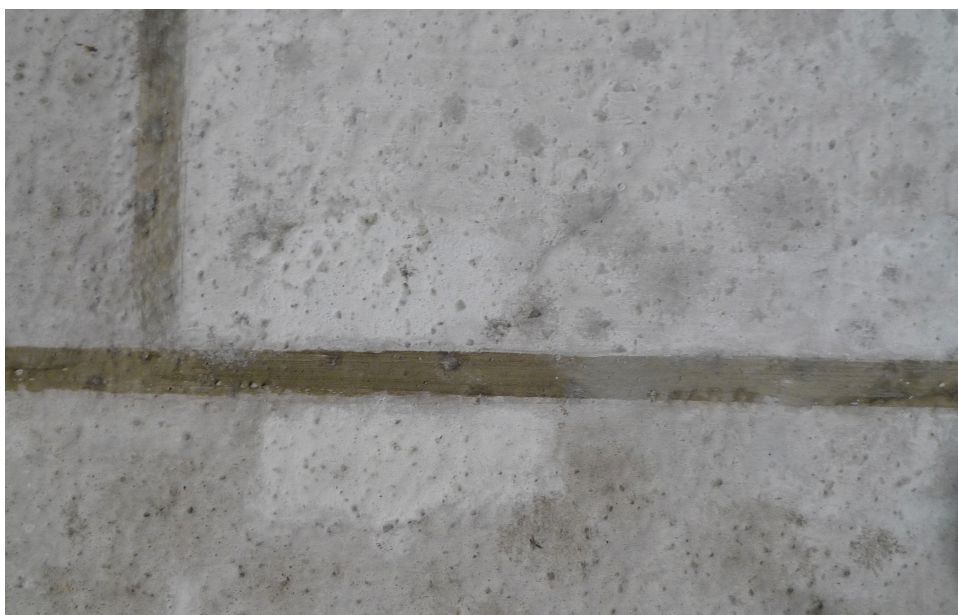
Figur 27. Vänster prov på väteperoxid, höger EAPC

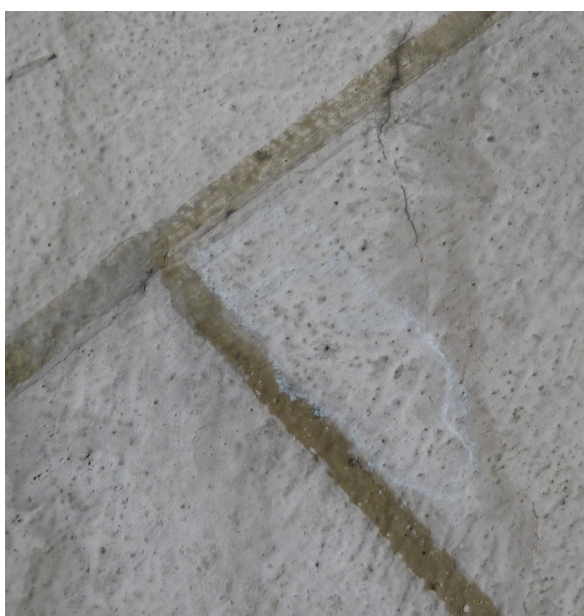
Figur 28. CaOH/1-propanol med inpackning av BaOH/1-propanol. Får en vit fällning i kanterna, möjligen bariumkarbonat.
