Den traditionella stråtäckta homejan

under perioden 1700- 1900

Uppsats för avläggande av filosofie kandidatexamen i
Kulturvård, Bygghantverk

Institutionen för kulturvård
Göteborgs universitet

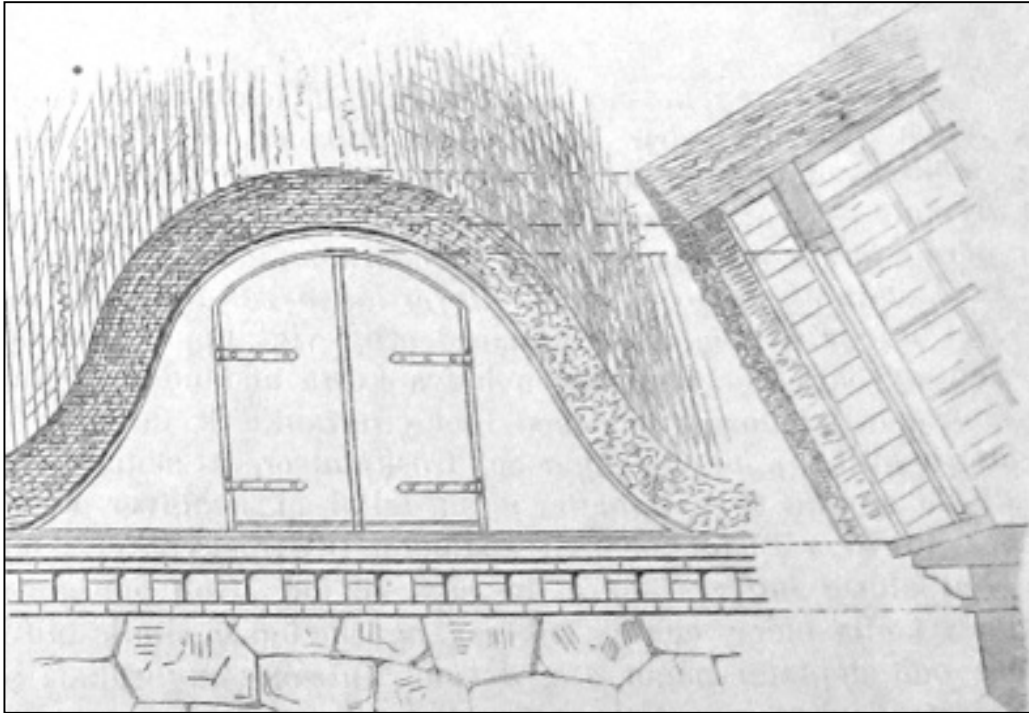
Bild 1. Ritning av homeja ur Löfvenskiöld (1868:19). Vy framifrån och genomskärning. Observera att homejan lutar utåt.

Det äldsta fotografiet som påträffats i undersökningsarbetet av Blåherremölla är taget mellan 1911 och 1922, se bild 31. Av stråtakets kvalitet att döma ser det ut som att det har legat i ett antal år. Homejan har troligen funnits sedan omkring slutet på 1800-talet och blivit uppförd i samband med kvarndelen år 1870.³⁴ Homejor av denna storlek och uppbyggnad återfinns inte i boken *Bulhuse*³⁵ eller i *Skånska gårdar och hus*³⁶. Böckerna innehåller fotografier och uppmätningar från 1910-1930- talet på byggnader uppförda på 1600, 1700-talet. Det finns inte heller några exempel på liknande homejor på Frilandsmuseet. Arkitekt Löfvenskiöld (1810-1880) ritade den tidens moderna lantbruksbyggnader och i boken *Landtmannabyggnader, hufvudsakligen³⁷ för mindre jordbruk* finns en snarlik ritning på en homeja för inlastning. Se bild 1.

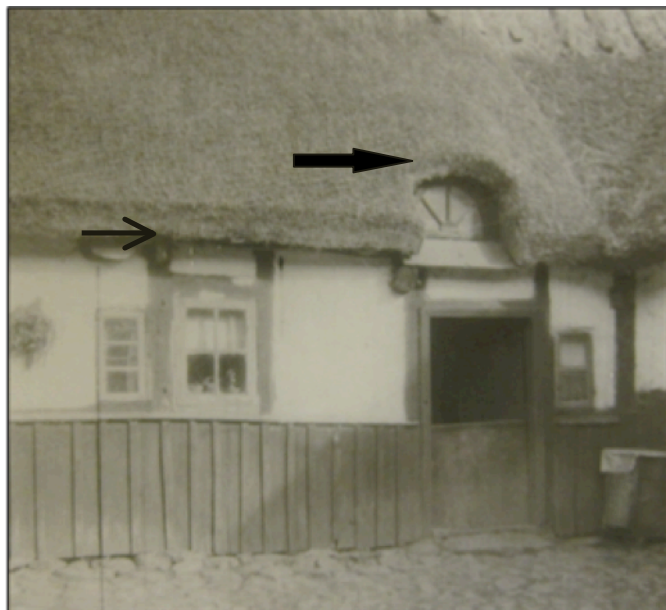
Bild 6. V. Sallerup sn. 1931. Nylagt halmtak och en homeja för ljusinsläpp.

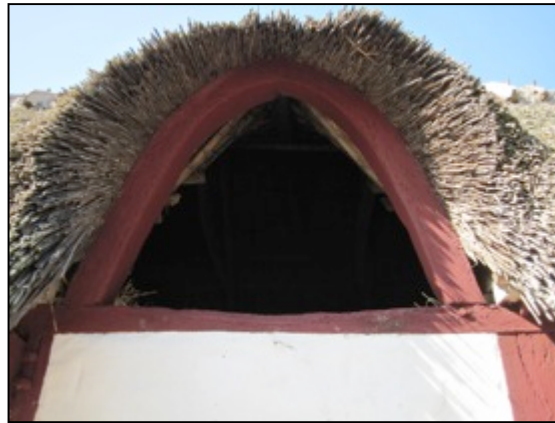
Bild 13. Lundager, Danmark. Observera slitningen på lejden. Tjockleken på frontens två timmer varierar, vilket kan tyda på att timret bara har fyrkantshuggits utan vidare dimensionering.

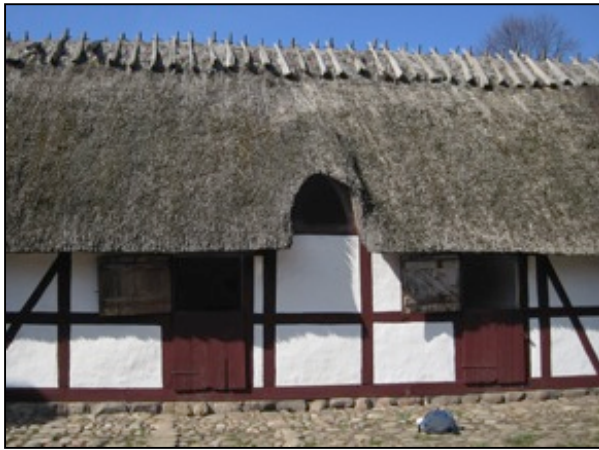
Bild 19. Gård från Lundager. Homejan ansluter till det övriga taket på läkt 10 av 14.

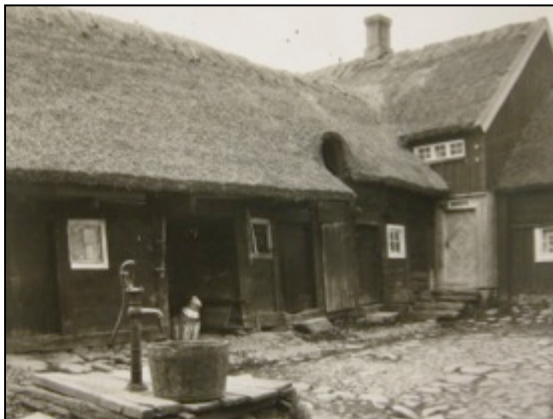
Bild 20. Knislinge sn. Nyttäck halmtak på Austringagården, 1932.

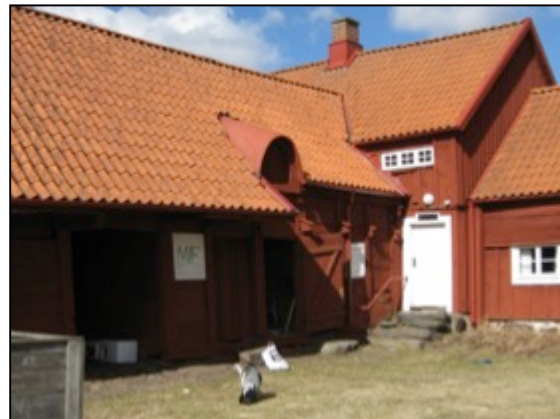
Bild 21. Knislinge sn. Lutningen på Austringagårdens homeja är idag 20°.

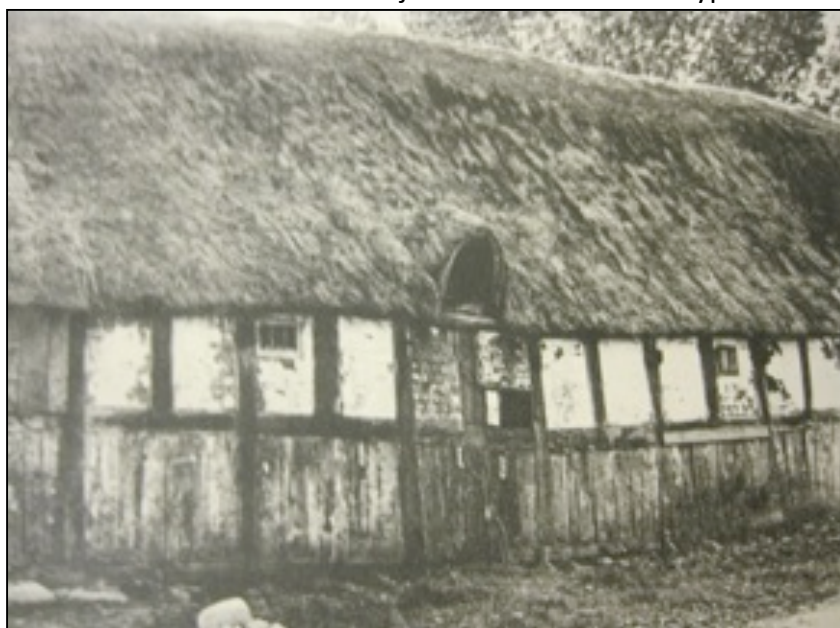
Bild 22. Clemmensen (1937:38) Gamlegård, Dover, Hjelmslev hd, Danmark 1910. På bilden ser man att homejans front lutar utåt. En möjlig orsak är att det skyddar väggen från regn men även att det skyddar det man tagit in från regn och blåst. Homejans skägg skyddar ytterligare mot regnet men bilden visar ett det är bortslitet.

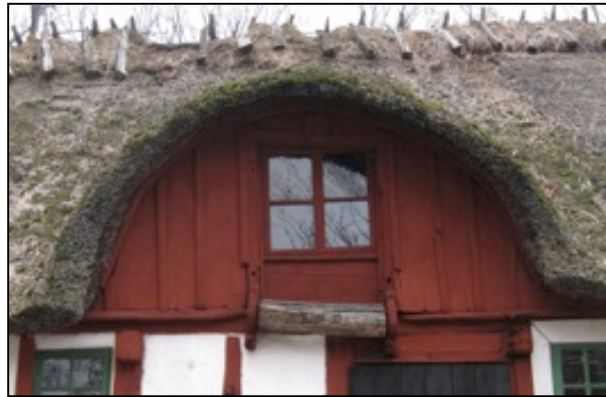
Bild 23. Blåherremölla. Maglehem sn. Homejan är placerad på kvarndelen av byggnaden och har använts för att ta in säckar med säd för malning³⁰.

Kvarndelen där homejan sitter är troligen uppförd 1870³¹.

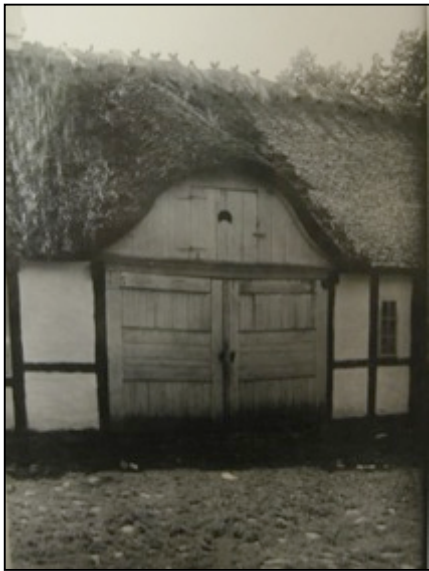
Bild 28. Andrarum. Uppståndarna ser ut att gå hela vägen upp till taknocken. Observera klockformen på fronten.

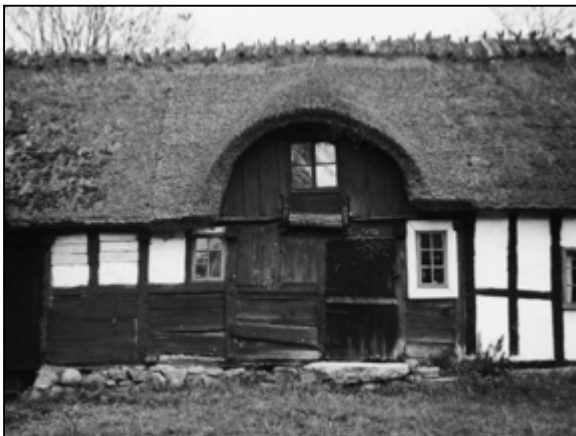
Bild 29. Blåherremölla. Fotot är tagit 1972³³ av Bo Swensson då homejan var nytäckt. De två mittersta uppståndare i ansluter på takläkt 15 av 18.

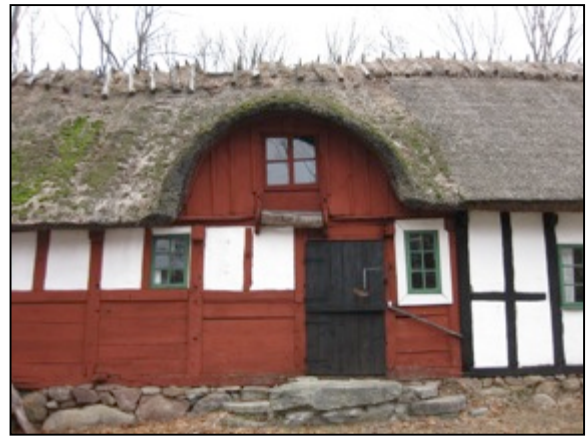
Bild 30. Blåherremölla. Stråtakets som numera är av vass är i gott skick med tanke på dess ålder.

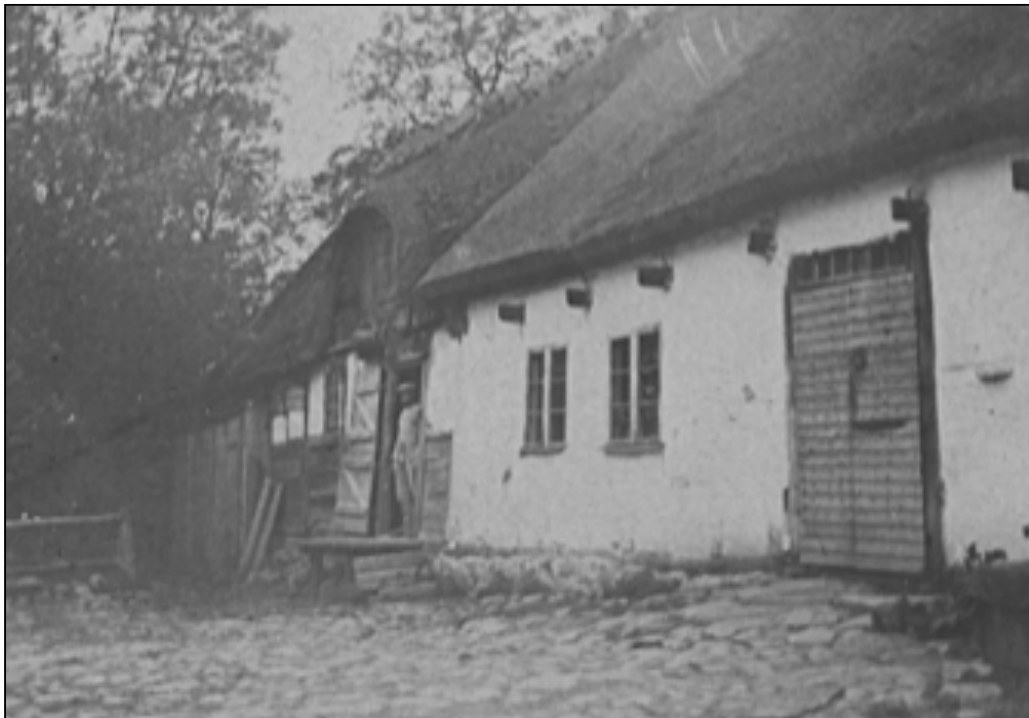
Bild 31. Blåherremölla 1911-1920. Lägga märke till hur även timret är vittat, till skillnad från bild 29 och bild 30.

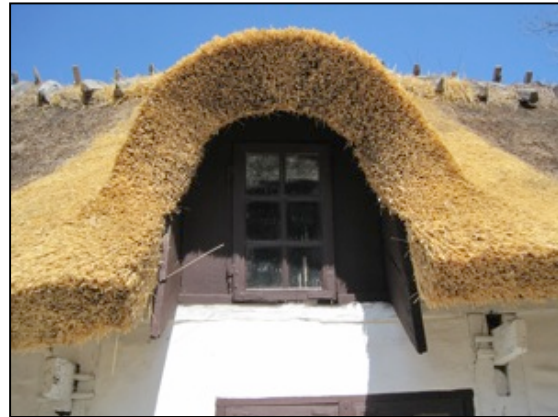
Bild 32. Homeja nytäckt med halm. Brädorna på sidan fungerar som vindskivor och håller de yttersta stråna på plats.

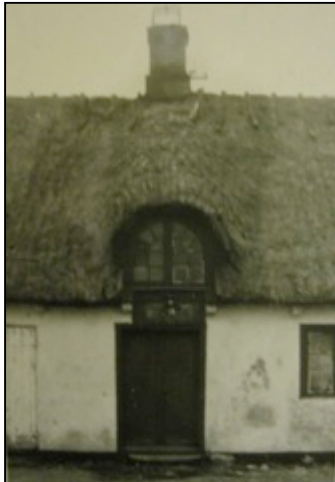
Bild 37. Fjelle sn. Homejan framhäver boningshusets ingång.

Denna typ av homeja ger ljusinsläpp till vindsutrymmet och upplevs i vissa fall ha en medveten arkitektonisk placering se bild 37. En del av homejorna av denna typ kan även tänkas ha använts för inlastning till vinden.

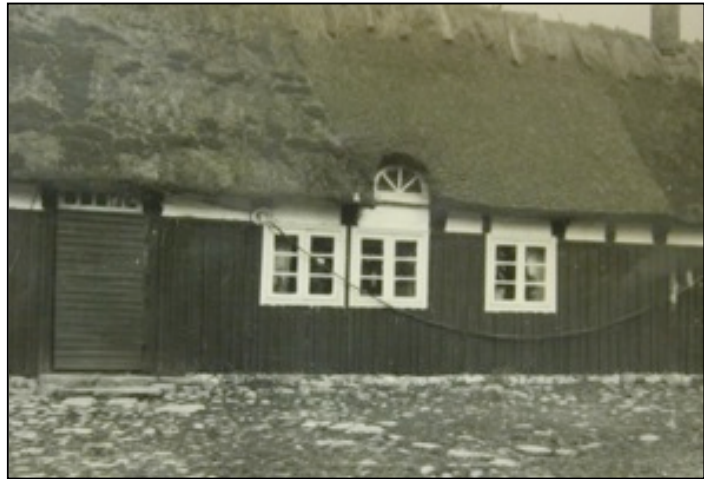
Bild 38. Ö. Strö sn. I Folklivsarkivets gårdsarkiv är detta den vanligast förekommande varianten av Typ 3. Uppståndarna ansluter tidigt till taket pga. homejans låga öppning.

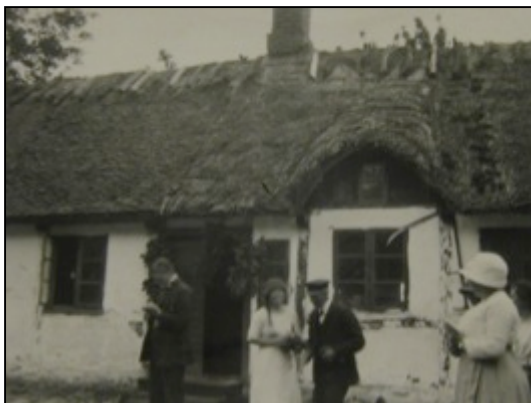
Bild 39. Tomelilla sn. Tomelilla byagård. Okänt år för fotografiet. För mer information, se bilaga 2.

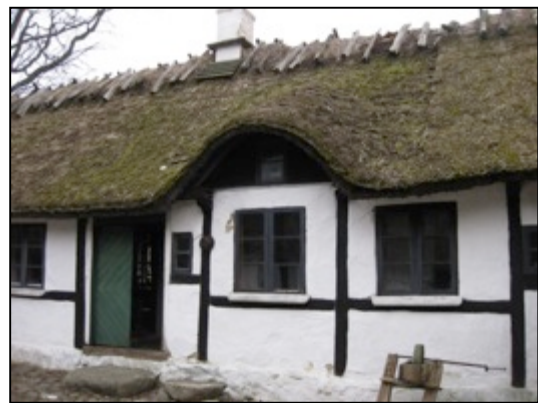
Bild 40. Tomelilla sn. Tomelilla byagård 2011. Takfallet är relativt kort och även om homejans öppning är låg så går uppståndarna nästan ändå upp. Uppståndaren i mitten ansluter till taket på läkt 12 av 17.

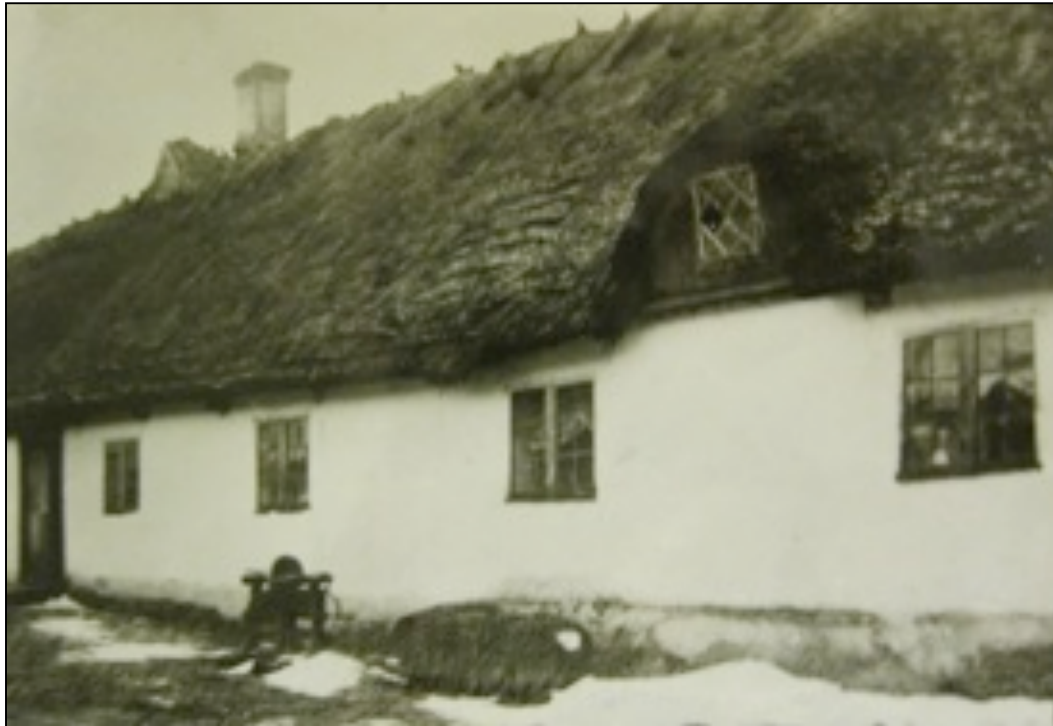
Bild 41. Svenstorp sn. Fönstrens glas är infästa med ett spröjsverk av bly. Det är svårt att utläsa om även homejans fönster är blyinfattad.

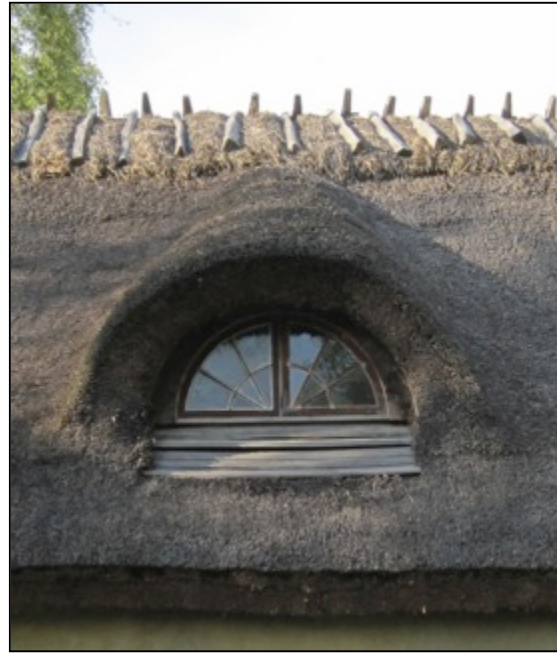
Bild 42. Färlöv sn. Homeja på Norup 2011

Rekonstruktionen gjordes bland annat efter ett äldre foto (se bild 50) och spår i takkonstruktionen.⁴³ Fronten vilar på ett stöd som är 4" brett och 4" tjockt, som i sin tur är lagd på två stolpar som är spikade i sparrarna. För att säkra konstruktionen ytterligare är två brädor på sidan om fronten laxade i understycket och fästa i ett hak i sparren. Haket är ett spår efter den tidigare homejan. Takkonstruktionen utgörs av flera barkade granslanor, ca 2-2½" i diameter, vars nederdelar är spikade i fronten. En bräda döljer uppståndarnas ändar från att synas utifrån, samt fungerar som skäggbräda. Uppståndarnas ovandel är fastspikade i takläkten eller sparren. Bindkäpparna utgörs av obarkade 1" hasselkäppar som är spikade/ bundna med vidjor. Fronten är 67 cm hög + ca 10 cm för skäggbrädan och 117 cm bred. Taklutningen är 48° och homejans lutning är 32°.

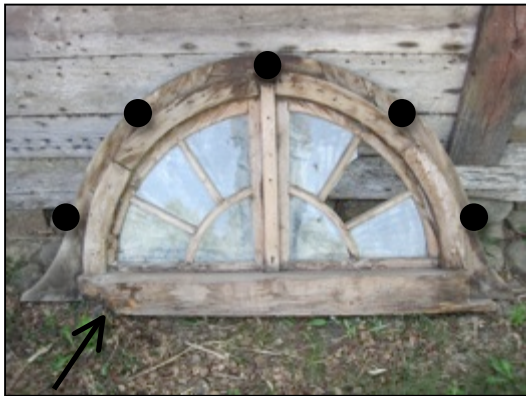
Bild 47. Nosaby sn. 2011. Insida. På vänstra delen kan man se att virke är borthugget troligen för att passa invid en sparre. De svarta cirkelarna visar var uppståndarna var placerade.

Fronten på homejan från Nosaby är 170 cm bred, och 80 cm hög. Understycket är omkring 4" bred och 4" tjock. Spiken som förankrade understycket i takstolen finns kvar. På högra sidan finns ett urtag och en spik visar att den har varit fastspikad i något. Det är gjort ett urtag för homejans mittpost i understycket. Den bågformade fronten är i fyra stycken och hindrar bågarna från att falla inåt. Det finns tydliga spår i form av spik efter fem uppståndare⁴⁴. Bågarna är fastklämda med spik från utsidan mot sargen som också fungerar som en skäggbräda. På understyckets framsida är en bräda spikad som fungerar som en fals för bågens underdel. Hela konstruktionen är spikad med trådspik vilket tyder på att den är från slutet av 1800-talet eller senare.⁴⁵ I området där timmerhuset har stått finns ett hus med en liknande homeja som sitter en bit upp i taket, se bild ³¹. Detta talar för teorin att även denna har gjort så. Borthuggningen av timmer i understycket kan ha tillkommit för att homejan har varit spikad i sparren men om det är i sparrens nederdel eller en bit upp är oklart.

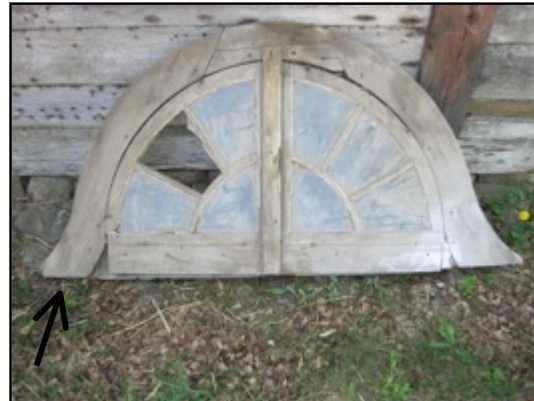
Bild 48. Nosaby sn. 2011. Utsida. Fasningen på sargens nederdel tyder på att det har suttit avrinningsbräder under homejan. Avrinningsbrädor är mycket vanligt på homejor som sitter en bit upp men förekommer även på homejor i skägget men då ofta med bara en bräda.

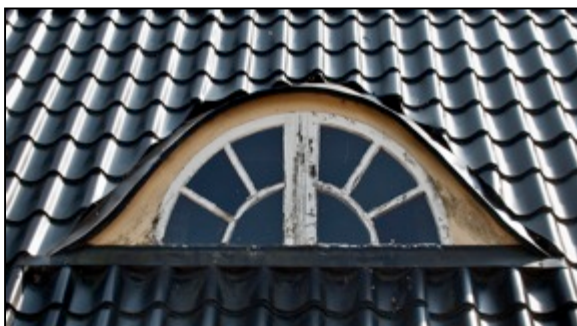
Bild 49. Nosaby sn. 2011. Homejan upptäcktes i slutet av undersökningsperioden och därför fanns ingen möjlighet att undersöka den från insidan. Eftersom fotografiet är tagit i en annan vinkel, ser homejan inte lika hög ut som Bild 47 och Bild 48

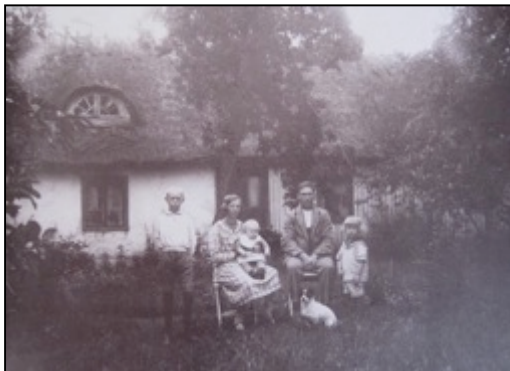
Bild 50. Färlöv sn. Originalhomejan, Norup 1931.

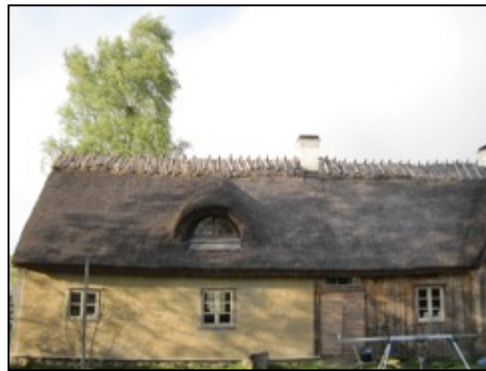
Bild 51. Färlöv sn. Rekonstruerad homeja utifrån fotografi och spår i takkonstruktionen. Norup 2011.

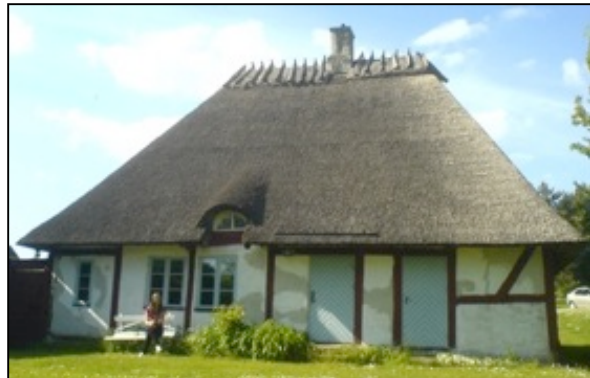
Bild 58. Bara sn. Värbykälla 2011. Mycket har förändrats genom åren. Homejan har en bågformad front, uppståndarna är troligen fler än två och skägget är inslaget parallellt med marken.⁵²

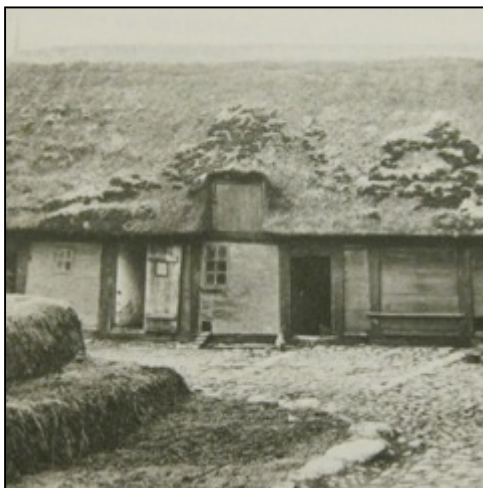
Bild 59 Vejstrup sn. Danmark. Takfallets längd tillåter en högre höjd på homejans öppning utan att lutningen blir för flack.

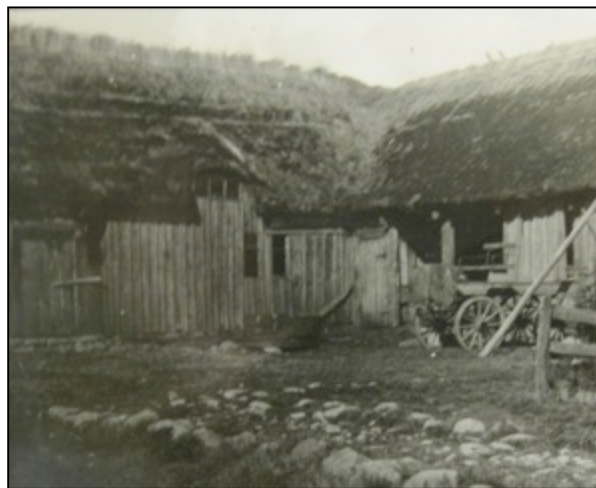
Bild 60. Venneberga sn. Öppningen ser inte ut att vara mer än 40 cm vilket gör att uppståndarna kan ansluta till taket tidigare utan att påverka lutningen negativt.

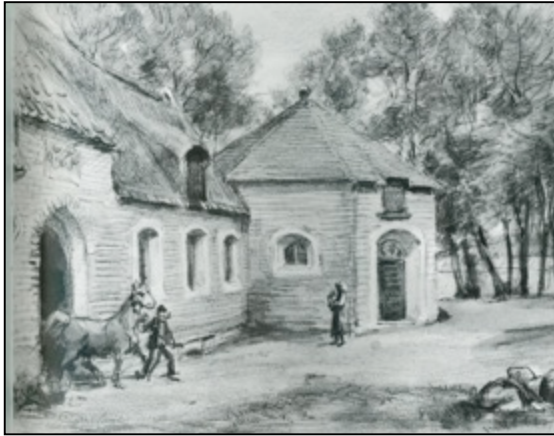
Bild 61. Bäckaskog sn, Skåne. Mitten på 1800-talet. Lange (2008:103)

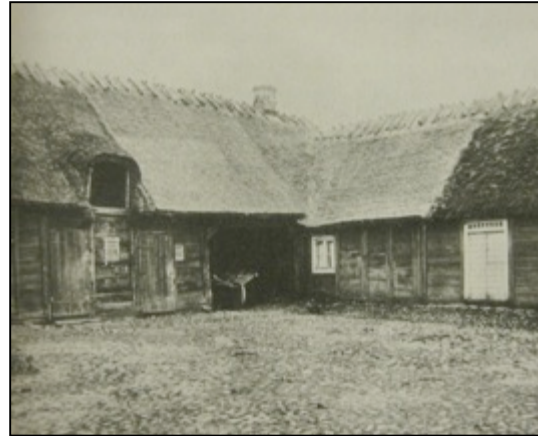
Bild 62. Djurröd sn, Skåne. Homejan står öppen och lutar lite utåt.

Årtalen 1773 och 1779 betecknar det troliga uppförandet av gården från Rømø. Det är svårt att säga om homejan uppfördes i samband med detta eller senare men följande information har uppkommit i litteraturstudien av liknande objekt. Typ 5 förekommer i boken *Bulhuse*⁵³ och bilderna visar att homejan sitter på byggnader som är ålderdomliga och inte har moderniserats. Bild 59 visar en byggnad som enligt bokens författare Clemmensen har året 1605 inkarvat i en överliggare ovan en dörr.⁵⁴ 1796 byggdes troligen Djurrödslängan, se bild 62.

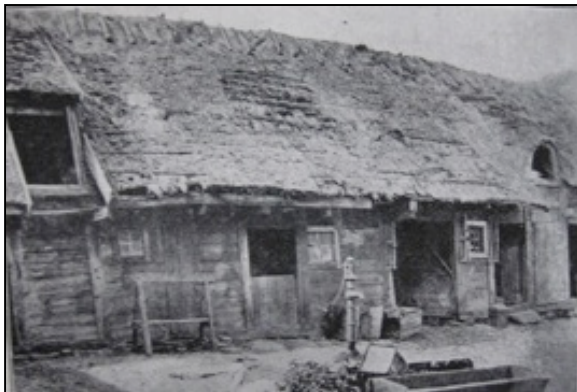
Bild 63. Knislinge sn. Austringagården. Observera avsaknaden av lucka/ luckor. Takkonstruktionen kan variera men rimligen är det två uppståndare med homejeläkt emellan som stråttaket är bundet i.

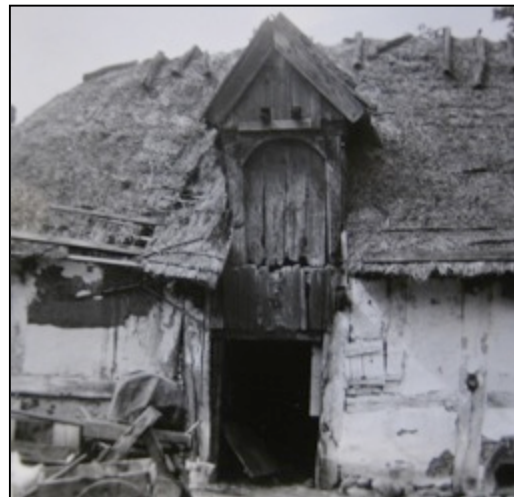
Bild 64. V. Kärrstorps sn. Bilden visar en utbyggnad som sitter på kvarndelen på en gård.

Antalet olika varianter av homejor från tiden 1700-1900 är omöjligt att kartlägga utifrån Folklivsarkivets insamlade dokument. 1920-1940- talets insamlingar visar en ensidig bild över byggnader som i många fall verkar ha valts ut på grund av sin ålderdomlighet. Det verkar även som att viss fokus legat på vissa härader och socknar vilket begränsar den geografiska spridningen. Fler verkliga objekt bör undersökas för att få en större kunskap om geografisk spridning. Det saknas även kunskap angående konstruktionen på de homejor som inte är helt täckta av stråmaterial. Se bild 63 och

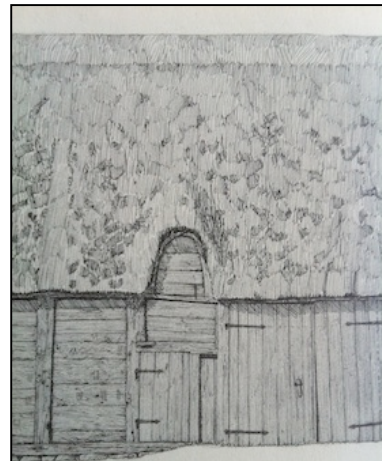
Bild 65. Tyrstrup sn., Danmark.
Homejans uppståndare ser ut att ansluta på nedre hälften av takfallet.

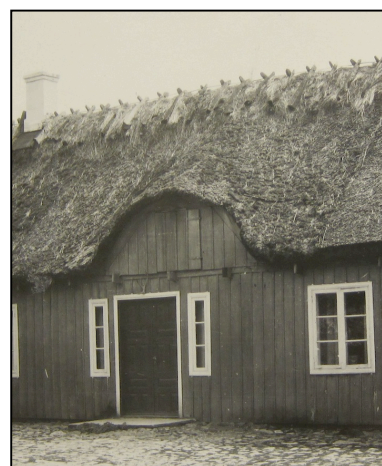
Bild 66. Ravlunda sn.
Inlastningshomejan sitter på boningshuset ovanför dörren.

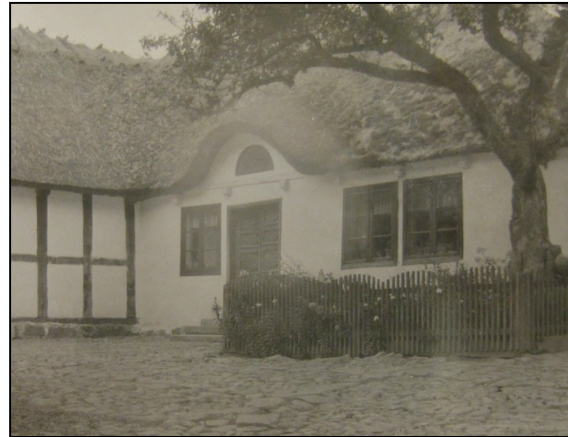
Bild 67. Ravlunda sn. Putsen på huset fortsätter upp på homejans front. Placeringen, fönstret och storleken på homejan betonar husets huvudingång.

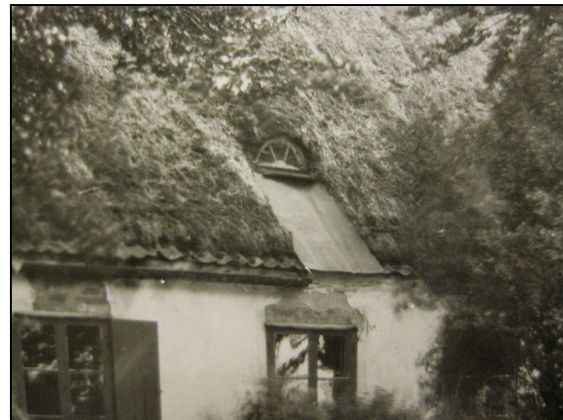
Bild 68. Örtofta sn. En plåt eller masonitskiva täcker för ytan nedanför homejan. Lägg märke till teglet i takskägget.

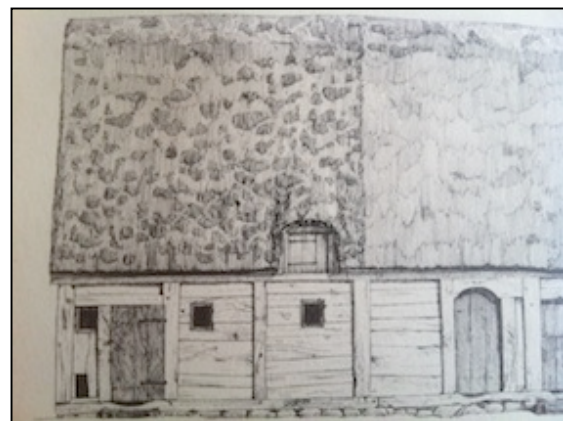
Bild 69. S. Bjærts sn., Danmark. Formen på takkonstruktionen blir fyrkantig pga. fronten. Överliggaren är helt rak och takkonstruktionen består troligtvis av två uppståndare.

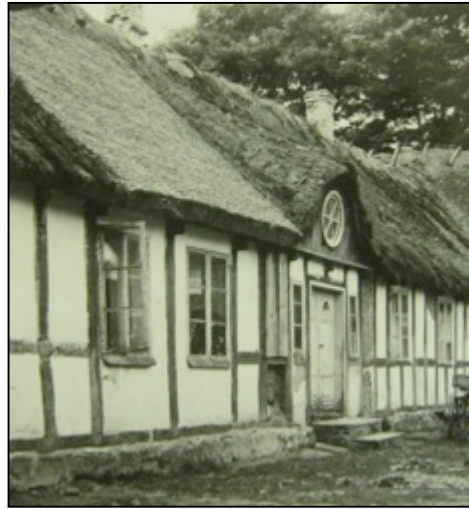
Bild 70. Brösarp sn. Uppståndarna ser ut att ansluta till taket nästan vid ryggnings nederkant. Homejan ger huvudingången ett mäktigt intryck av huvudingången.

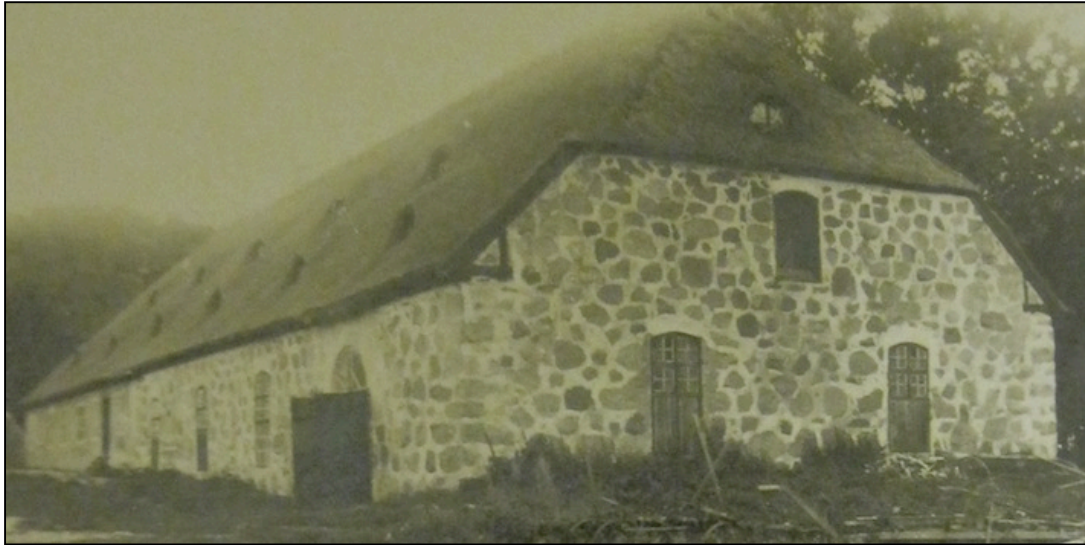
Bild 76. Ekeby sn. Ett fotografi från Folklivsarkivets insamlade dokument visar ett uthus som i denna studie har flest antal homejor på ett takfall. Homejorna är små men många och har här troligen också haft en vädrande funktion.

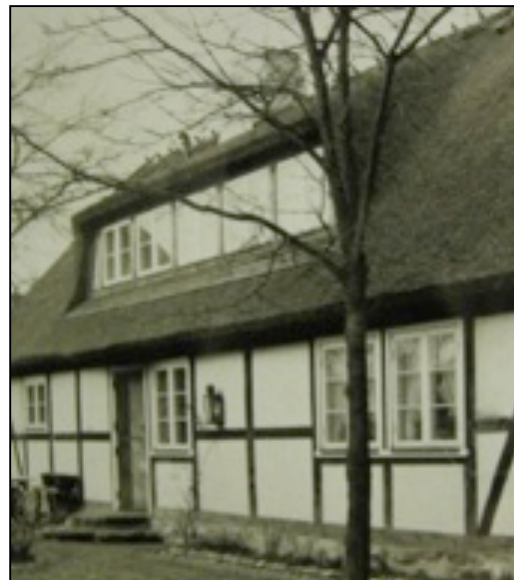
Bild 77. Viken sn. Modern homeja från 70-talet med fem fönster!

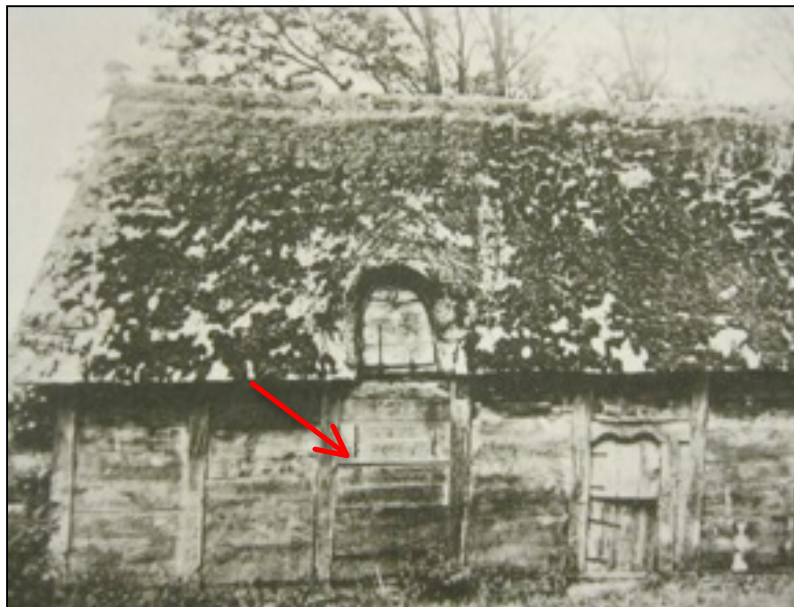
Bild 79. Tyrsterup sn., Danmark. Observera att luckan är fäst i lejden och öppnas utåt. I väggen under homejan finns ytterligare en lucka av två bräder. Den ena brädan sitter troligen fast i väggen och är förankrad i den andra med ett hängselbeslag. Se pil.

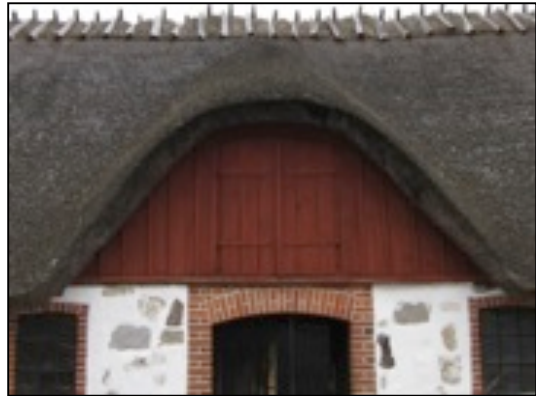
Bild 80. Andrarum sn. 2011. Magasinet i Andrarum. Det är troligt att homejan uppfördes med Löfvenskölds ritning som förlaga då boken återfanns på slottets godsarkiv.

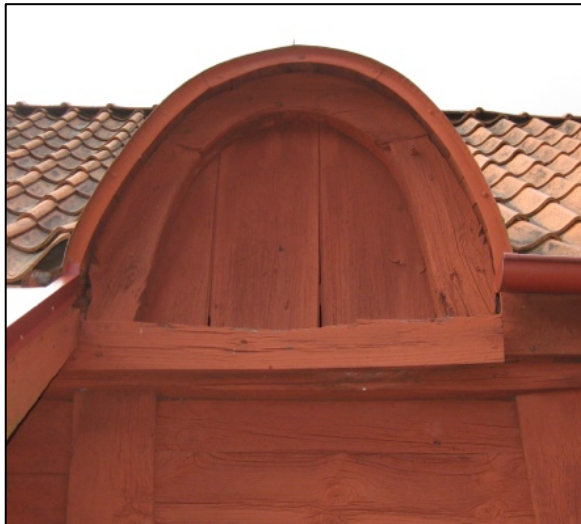
Bild 1. Knislinge sn. Austringagården 2011. Brädor täcker för fronten.

Gårdens boningshus utgörs av en ryggåstuga med tillhörande härbärgen och uthus, från uppskattningsvis 1750 till början på 1800-talet.¹ Homejan sitter på uthuset och vetter mot innergården. Numera är stråttaket utbytt till ett tegeltak som ligger på råspons. Hela homejans takkonstruktion samt byggnadens takläkt saknas. Det enda ursprungliga som är kvar är homejans front och lucka. Fronten på homejan är 112 cm bred och 88 cm hög. Takvinkeln är 44° och homejans lutning är idag 20°. Fronten är delvis klädd med bräder och dörren för öppningen täcker fronten på insidan, vilket komplicerade undersökningsarbetet något. Fiberriktningen gick dock att urskönja och likt övriga undersökta exempel av denna typ följde fiberriktningen formen på fronten. Det tyder på att de två styckena är uttagna ur naturligt krokigt timmer. En del av skarven kunde ses underifrån och genom dialog med timmerman Kalle Melin kom vi fram till hur den troligtvis är skarvad. Fronten består av två krokiga timmer som är hopsatta "halvt i halvt" med dubb eller spik och är tappad i lejden.

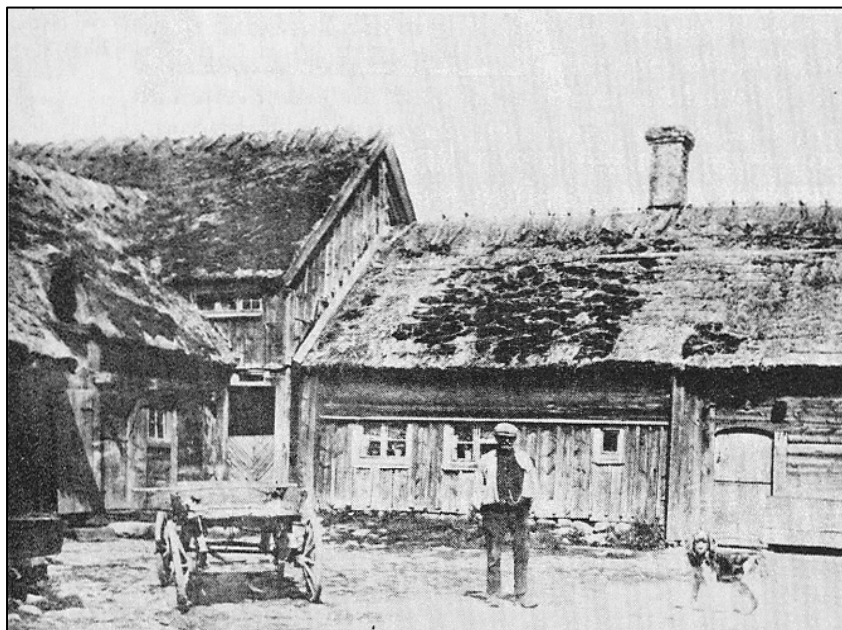
Bild 2. Knislinge sn. Austringagården, Troligen äldsta fotografiet på gården. Observera lutningen på homejan och slitningen på homejeskägget.

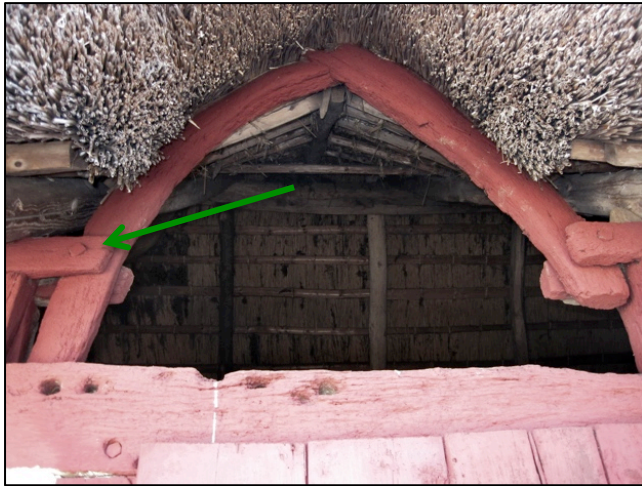
Bild 3. Gård från Lundager. Homeja nr 2. Fronten består av två krokiga timmer, sammansatta halvt i halvt och säkrade med dubb.

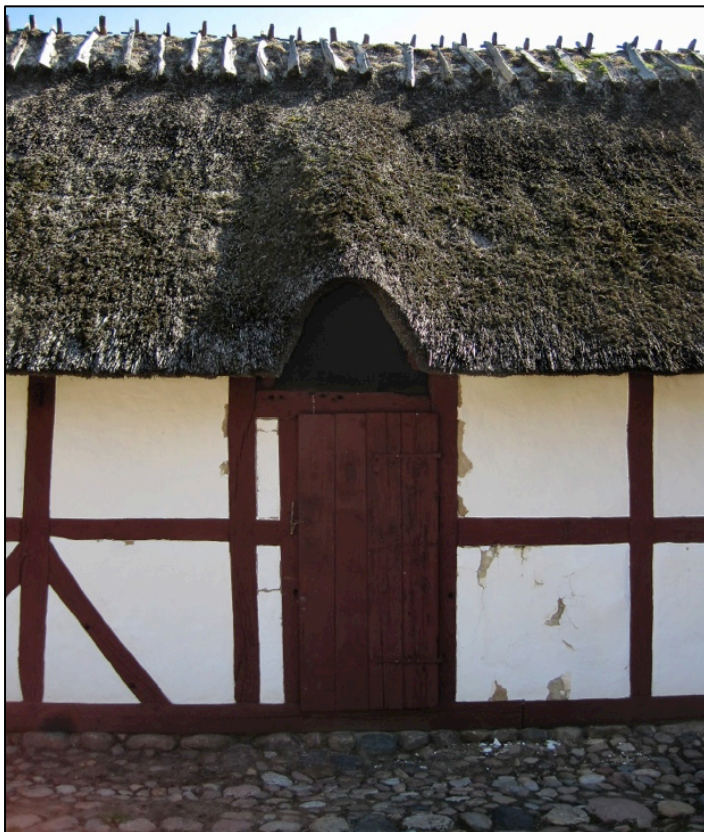
Bild 4. Gård från Lundager. Homeja nr 2. Överliggaren över dörren går kant i kant mot den andra stolpen på dörrens vänstra sida. Dörrstolpen på vänster sida om dörren är tappad i överliggaren och överliggaren är tappad i stolpen på dörrens högra sida.

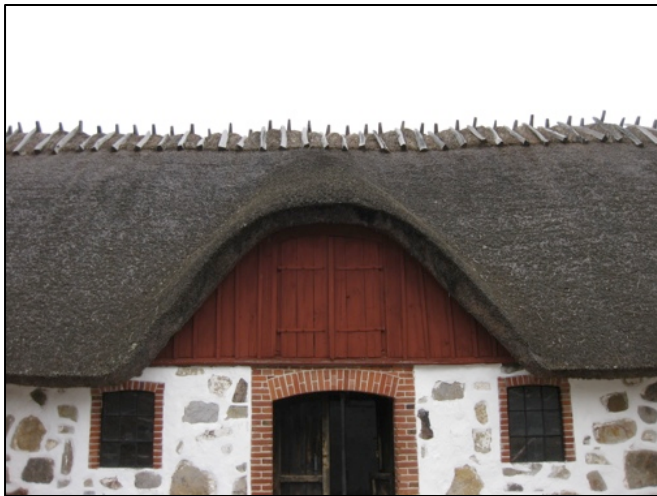
Bild 5. Andrarum sn. Magasinet.
Detta är den bredaste homejan som påträffats i fältarbetet.

Homejan på magasinet i Andrarum är en stor inlastningshomeja, 4.10 m bred och 1.47 m hög. Fronten består av två stolpar och en bågformad överliggare samt två sidostycken som ansluter vid stolparna och sedan fortsätter ner till lejden. Homejan sitter i taksågget ovanför magasinets huvudport. Takvinkeln är 50° och homejans lutning är 35°. Byggnaden har en stabil takkonstruktion med 25 takläkt av varierande bearbetning (huggna, obarkade och sågade). Homejans takkonstruktion består av 15 obarkade uppståndare av granslanor och 17 homejeläkt av både hassel och armeringsjärn som sitter med ca 15-17 cm cc-avstånd. Det är ett relativt nylagt vasstak bundet med galvad tråd. Homejan är troligen från andra halvan av 1800-talet.

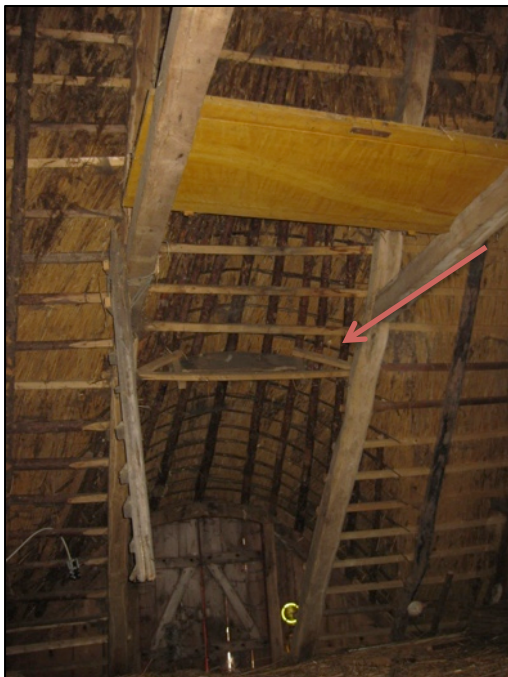
Bild 6. Andrarum sn. Magasinet.
Homejan har stabiliserats invändigt med en ram som stabiliserar uppståndarna. Se pil. Denna förändring är gjord vid den senaste omtäckningen, omkring slutet av 1990-talet, eller gången innan det, mitten på 1900-talet.

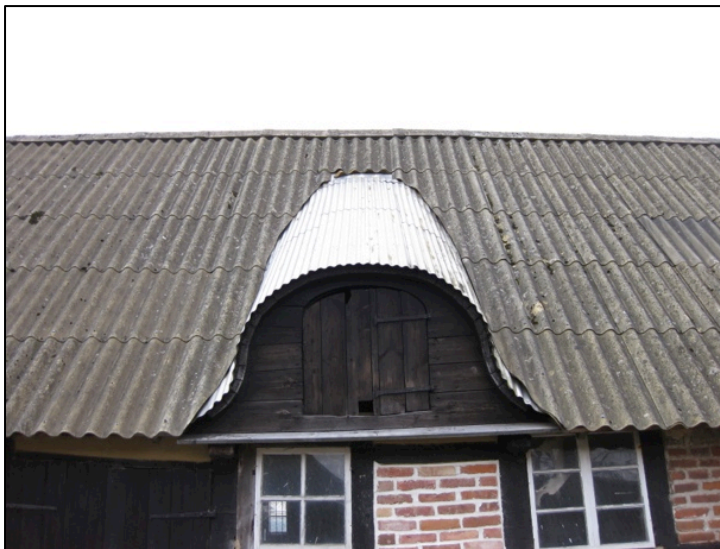
Bild 7. Tryde sn. Sälshög gamlegård.
Homejan har en tydlig klockformad front.

Homejan sitter på uthuslängan och är 2.15 m bred och 1.20 m hög. Taklutningen är 48° och homejans lutning är 37°. Tyvärr finns varken uppståndare eller homejeläkt kvar då hela taket är omlagt. Det enda ursprungliga som finns kvar av homejan är fronten som består av två stolpar och en rak överliggare samt två bågformade sidostyckena som ansluter vid stolparna och fortsätter ner i lejden. Homejan har en modern ram som sitter en bit upp på homejans takkonstruktion som ger ett extra stöd för att bära taket.

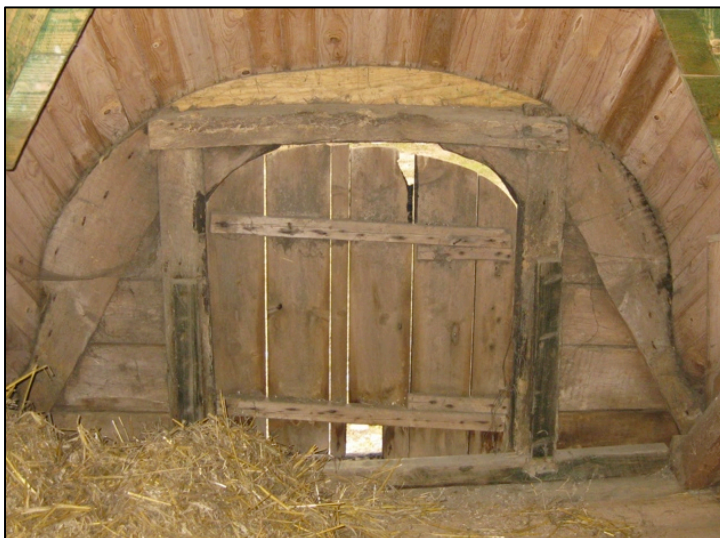
Bild 8. Tryde sn. Sälshög gamlegård.
Sidostyckena på fronten är troligen ramsågade och bredden på sidostyckena varierar från 20 cm till 8 cm och är 1 ¼" tjock.

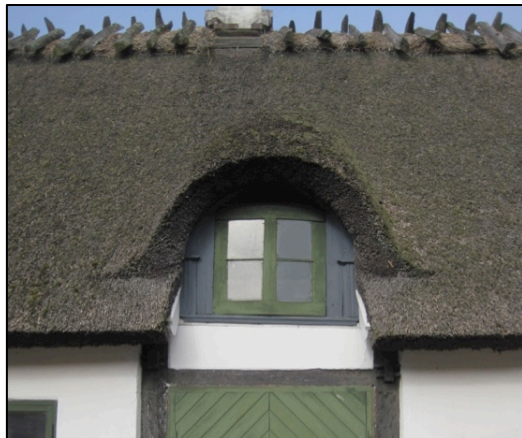
Bild 9. Hammenlöv sn. Axatorpet. Homeja nr 1. Observera den icke traditionella vinkeln på taksågget samt vingarna på homejans skägg.

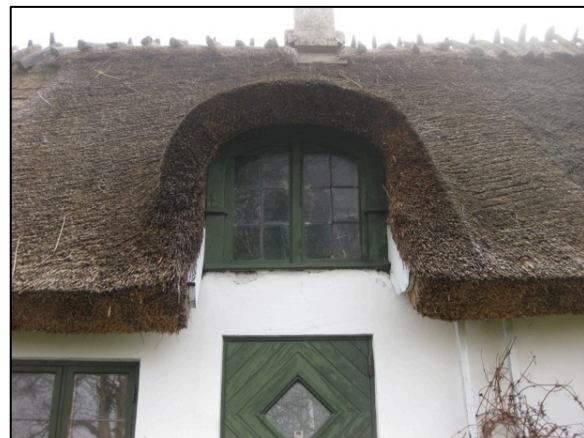
Bild 10. Hammenlöv sn. Axatorpet. Homeja nr 2. Taksågget är uppslaget på det traditionellt skånska viset, ca 90° mot taket.

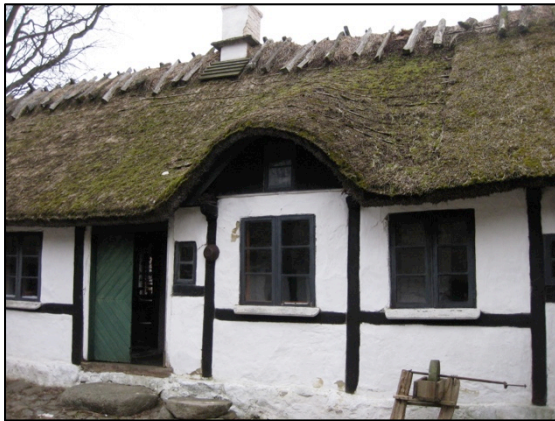
Bild 11. Tomelilla sn. Tomelilla byagård. Observera det korta takfallet.

Den kringbyggda gården är uppförd under första halvan av 1800-talet². Denna homeja skiljer sig konstruktions- och utseendemässigt från övriga exempel av denna typ. Den har placerats i Typ 3 eftersom den troligtvis främst har fungerat som ljusinsläpp till vinden. Avståndet mellan stolparna är väldigt kort och gör det svårt att använda den för inlastning. Fronten på homejan är 230 cm bred och 80 cm hög och den är placerad ovanför ett fönster och i anslutning till vindstrappan. Taklutningen är 49° och homejans lutning är 33°. Läkten och uppståndarna har blivit ersatta med sågad läkt och taket är bundet med galvad tråd. Det finns 12 homejeläkt av obarkad hassel som troligen har ersatt de tidigare homejeläkt som också bör ha varit av hassel. Karmen till fönstret består av två stolpar och en överliggare som är spikad i stolparna. För att erhålla bågformen på fronten är ytterligare en överliggare infälld i stolparna, tagen i ett stycke och utav ek. Med tanke på den böjda formen bör den vara tagen ur ett naturligt krokigt timmer. Överliggaren möts av två raka sidostycken som är tappade i lejden.

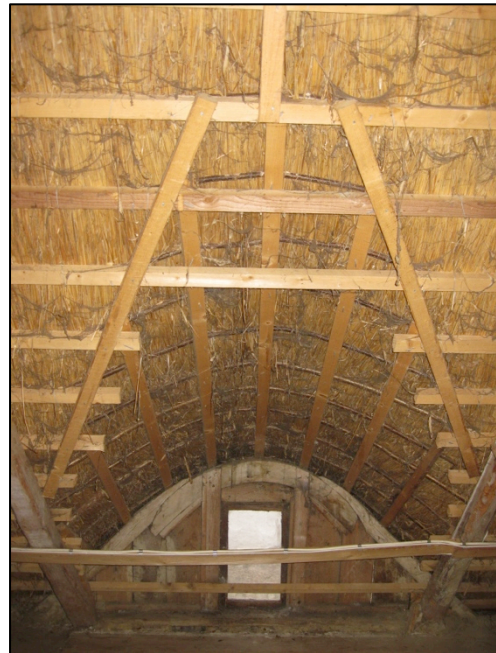
Bild 12. Tomelilla sn. Tomelilla byagård. Homejan är omtäckt med halm men hela takkonstruktionen är utbytt.

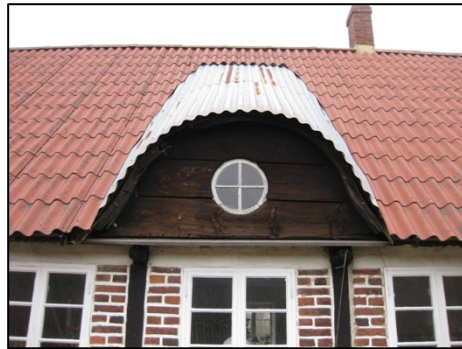
Bild 13. Tryde sn. Sälshög gamlegård. Fönstret är litet i förhållande till storleken på homejan

Homejan sitter på boningshuset ovan ett fönster. Fronten är 225 cm bred och 105 cm hög. Taklutningen är 48° och homejans lutning är 37°. Stråttaket har blivit ersatt med plåt men originalläkt, uppståndare och homejeläkt finns kvar. Takfallet har 22 läkt varav 21 är bindläkt. Homejan har 13 uppståndare som är huggna på två sidor. Uppståndarna står på högkant och är ca 1-1.5" tjocka och 3" höga. Uppståndarnas

nederdelar är spikade i fronten som är av fur. De två uppståndarna i mitten på stommen går ända upp till den sista bindläkten på takfallet. Homejeläkten utgörs av 16 obarkade hasselkäppar. Stolparna är placerade intill fönstret. Därför har den troligtvis inte varit till för inlastning, snarare ett försök att likna en frontespits. Ägarnas privata fotografier samt fotografier från Folklivsarkivet visar att det runda fönstret fanns på plats 1933³.

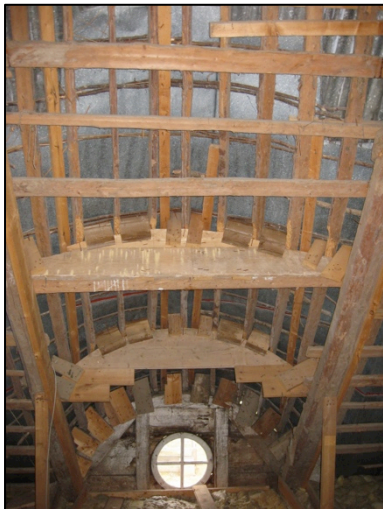
Bild 14. Tryde sn. Sälshög gamlegård. Homejans takkonstruktion har blivit förstärkt av två moderna ramar på insidan som stöttar uppståndarna. Förändringen har troligen gjorts i samband med bytet från stråttak till plåttak.

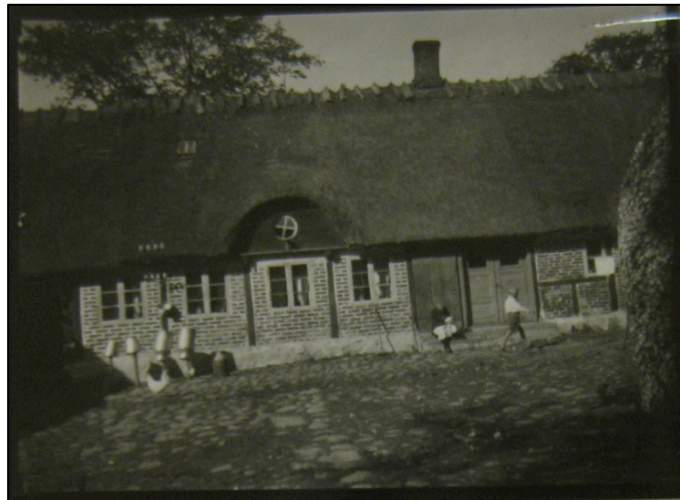
Bild 15. Tryde sn. Sälshög gamlegård. Notera att fönstret sitter snett på det gamla fotografiet samt ett takfönster till vänster om homejan som släpper in ljus på vinden.

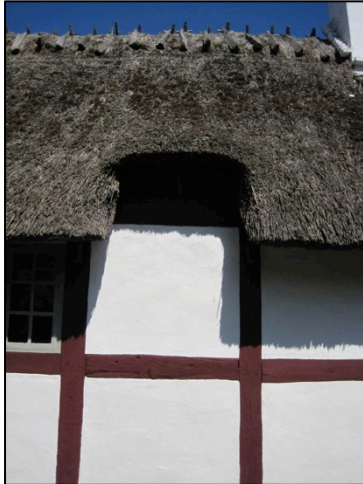
Detta är en ovanlig konstruktion eftersom den är så pass låg. Homejans front är 95 cm bred och omkring 45 cm hög. Stolparna är 3.5" breda och 4" tjocka och tappade i lejden. Överliggaren är 3.5" hög och 4" tjock. Luckans gångjärn sitter i nederkanten och är fästa i lejden så luckan fälls utåt och ner. Två uppståndare ansluter till takets femte läkt.

Bild 16. Gård från Lundager. Eftersom konstruktionen är så pass låg, smälter den lätt in i takfallet.

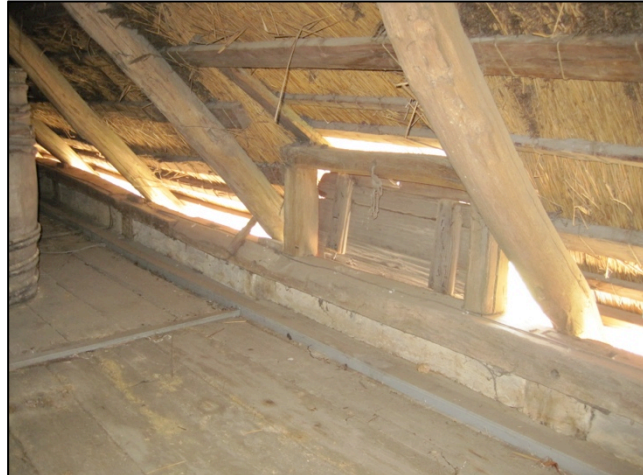
Bild 17. Gård från Lundager. Observera de korta uppståndarna.
